奈良県国道 169 号法面崩壊地調査結果

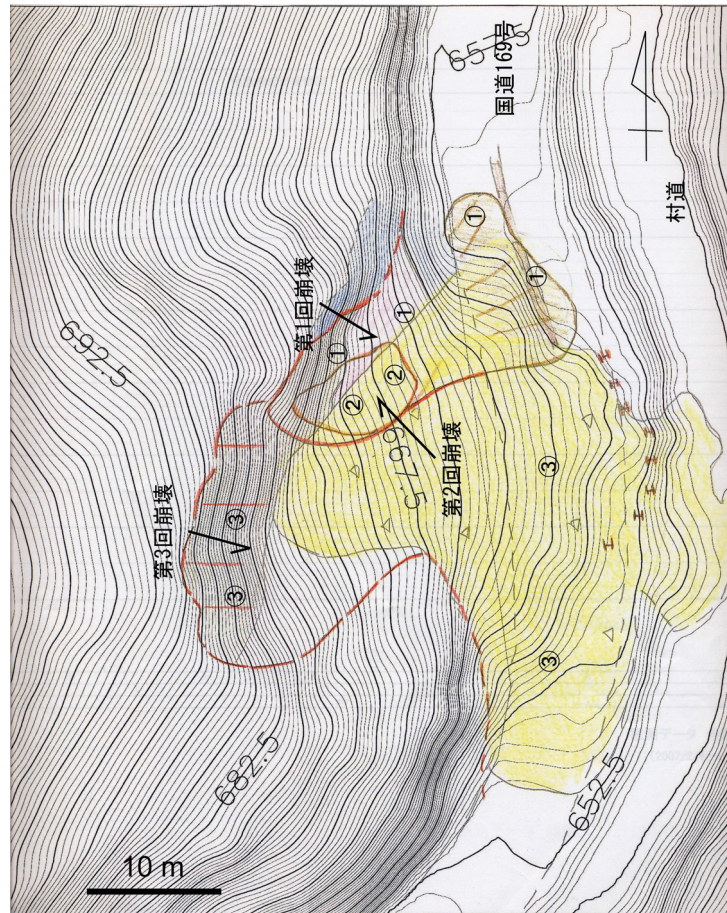
このように、いずれも規模としては小規模なものであった。発生箇所は、図-2に示すように、1回目には、法面に向かって右下側が崩壊、2回目には、1回目の崩壊内部が崩壊、3回目には、1-2回目の崩壊の左奥側（南側）が崩壊した。

図一2 崩壊箇所の地形図. 奈良県「第1回国道169号防災対策検討委員会資料」から. 等高線間隔は50cm.

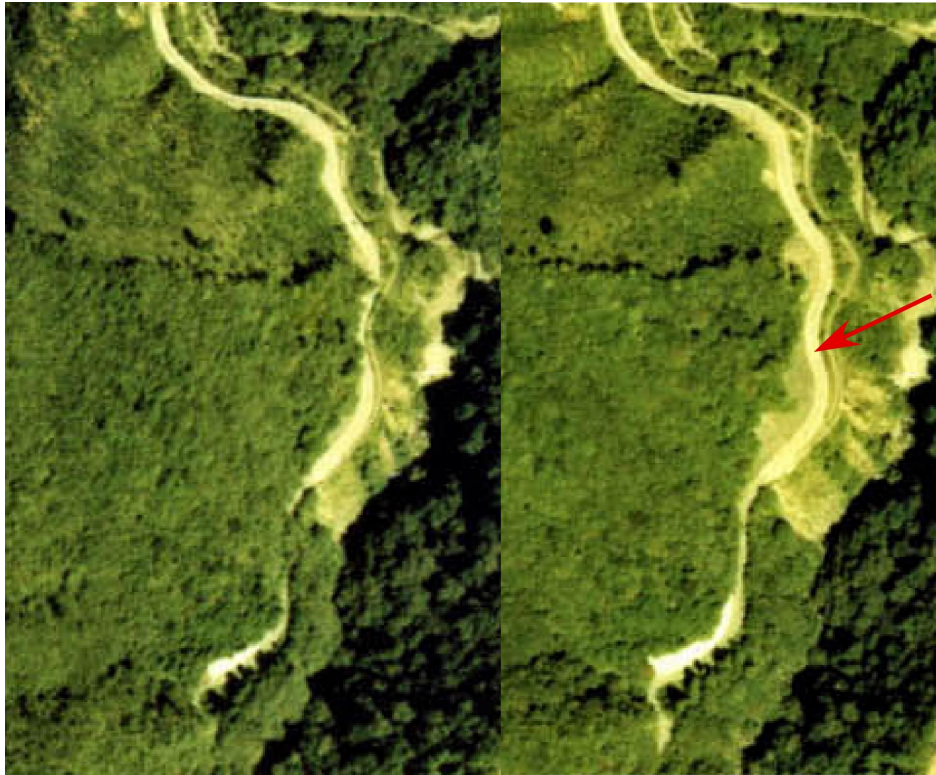
当該地は、北山川の右岸に位置し、南東にのびる三角形状尾根の下部に位置する（図一1, 2, 3）。河床から45m上に道路があり、その山側の高さ35mの法面が崩壊した。崩壊した法面の崩壊前傾斜は 55° と見積もられるが、その法肩と道路の路肩とを結ぶ線の傾斜自体 50° なので、掘削前からここが急斜面であったことがわかる。法面の上方斜面は、 38° と相対的に緩傾斜となっていた。この法肩付近の傾斜変換点は、この法面付近に比較的連続しているようである。この三角形状斜面の最上部は南東に傾斜する平滑な斜面に接合している。つまり、この尾根は平滑斜面の途中から派生するような尾根である。

図－3．崩壊発生箇所の発生前空中写真．国土地理院撮影．
ckk-76-4_c13_20, 21.

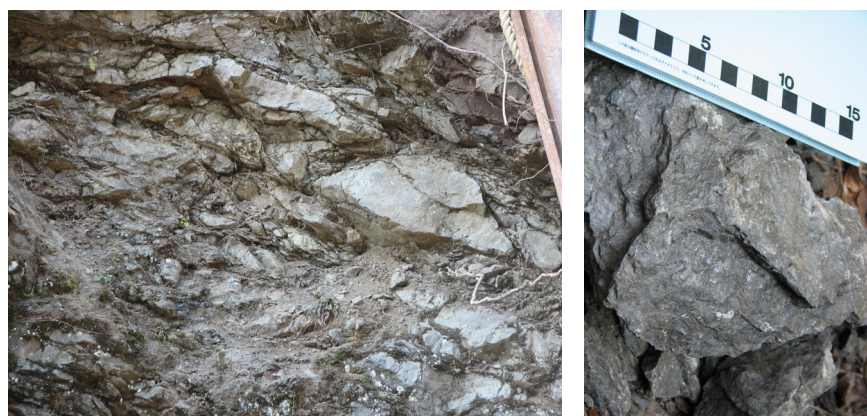
崩壊箇所は四万十帯に位置し、泥質基質中に砂岩や淡緑色珪質泥岩のブロックが含まれる混在岩が分布する。混在岩の中には、ブロックが少なく泥岩に近いものがある。ブロックの多くはレンズ状の形態をしている（写真1左）。崩壊箇所のすぐ北側には、砂岩優勢の砂岩泥岩互層が露出していた。これらの泥質部には鱗片状劈開あるいは層理面に平行な面構造が発達し、それらの多くには鏡肌が認められた（写真1右）。層理面の走向傾斜は、おおむね NW-SE 走向で、NE に 20～40° 傾斜していた。斜面の走向はほぼ南北なので、層理面は斜面とはやや斜交している。これらの面構造を切断して、南北から北北西走向で東に 40 度前後傾斜する湾曲した節理が複数認められた。これらの節理は、鏡肌と条線を有していたため、小断層の可能性もある。

写真-1. レンズ状のブロックを含む混在岩（左）と、泥岩の鱗片状劈開と鏡肌（右）

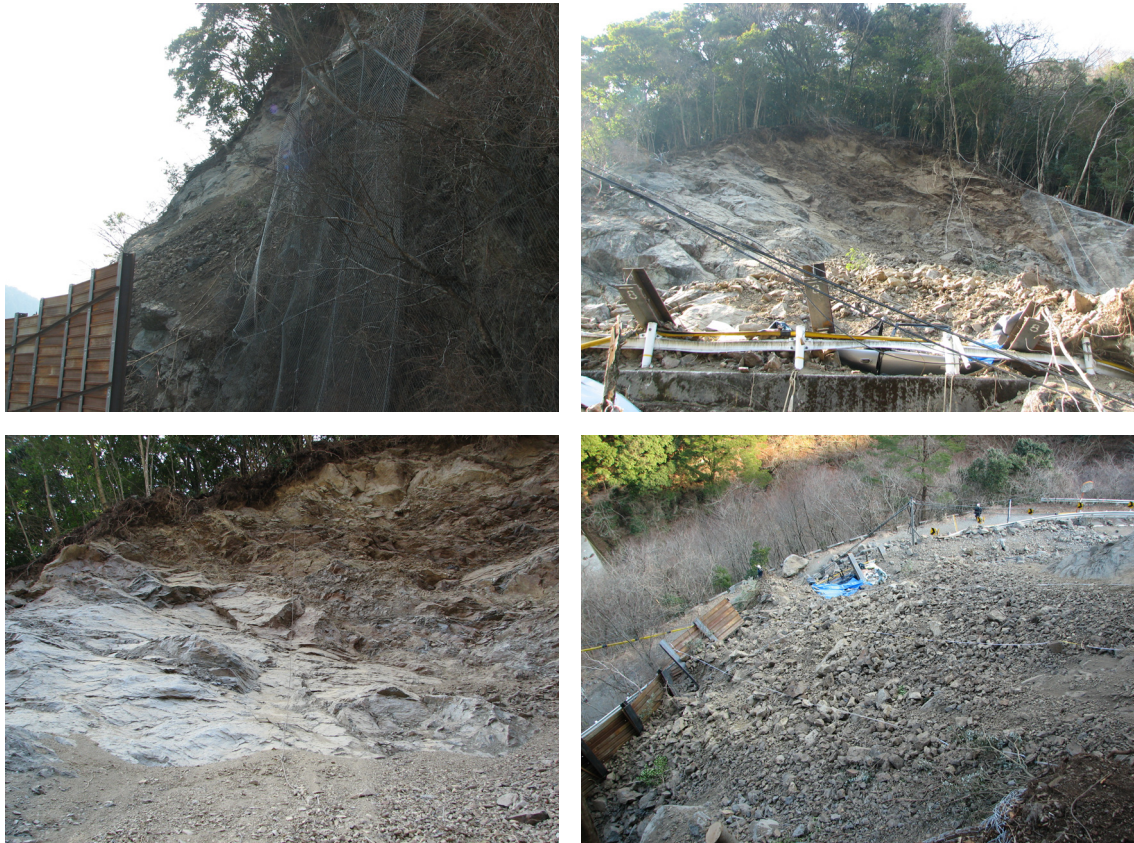
崩壊地を正面から見上げると、ほぼ左半分に、上述の低角節理が複数認められ、それらの下は開口割れ目に乏しい良好な岩盤からなっていた（写真-2）。これらの低角節理の上に開口割れ目が発達して割れ目が褐色を帯びた岩盤が載り、崩壊地の上部に露出していた。この風化して緩んだ岩盤の厚さは約 10m である。これらの産状から、低角節理がすべり面となり、その上の緩んだ岩盤がすべり落ちたものと考えられる。すべり落ちた岩石は、堆

積物から判断すると、主に砂岩と珪質泥岩のブロックを含む混在岩である。堆積物は、最大 2m 程度の岩塊の集合で、岩塊の表面にはしばしば鏡肌が認められた。これらの鏡肌は、混在岩が形成される時のせん断によって形成されたものが、風化と割れ目の開口によって現れたものと考えられる。崩壊に向かって低角節理よりも左下に露出している岩盤の下部表面には苔が残されており、この面が崩壊前から地表に露出していたことを示している。したがって、少なくともこの部分では上記の低角節理は地表に抜けていたことがわかる。しかしながら、低角節理の最大傾斜方向斜面下部は、現在崩壊土砂に埋まっており、その部分が事前に地表に露出していたかどうかは不明である。また、第 1 回目と 2 回目の崩壊は第 3 回目の崩壊に比べると規模も小さく、それらの崩壊直後に前述の低角節理がそれと認識できる形で露出したかどうか明確ではない。崩壊前の写真を見ると、当該法面には草木が生えており、岩盤表面自体が良く見えなかった可能性もある。

- a) 構成岩石が混在岩であり、もともとせん断による面構造を内在していた。
- b) 面構造に沿う割れ目が開口し、地下水が浸透し、風化が促進されていた。
- c) 斜面斜め下方に傾斜する低角節理が複数あり、これらの低角節理の上の緩んだ岩盤がすべり落ちた。

写真-2. 崩壊内部の写真. 左上: 北から南を見上げる. 右上: 崩壊を正面から見上げる (左半分に白く見える節理面が露出し, その上に褐色化した割れ目に富む岩盤が載る). 左下: すべり面となった湾曲した節理面とその上の褐色化した岩盤. 右下: 崩壊上部から堆積物を見下ろす.
