新潟県中越地震の山地斜面災害と自然環境

(株)環境地質 稲垣秀輝

新潟県中越地震の斜面複合災害のモニタリングに関する研究 -メカニズム,維持管理,景観,生態系,廃棄物等の総合的斜面工学からの検討- (土木学会 平成17年度重点研究課題)

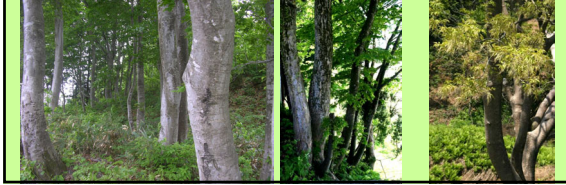
自然林のブナ林、住宅周辺にはケヤキ林での表層崩壊は少ない

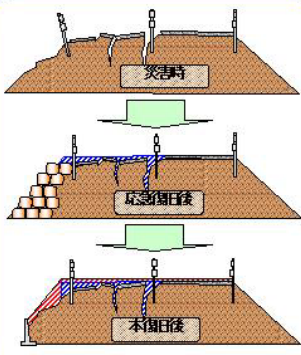
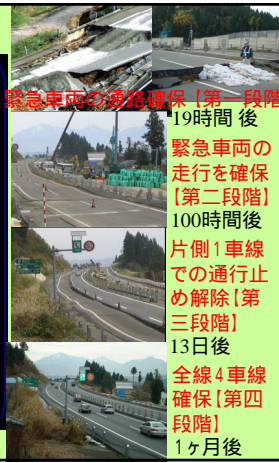
高速道路の復旧

緊急車両の通行確保【第一段階】
19時間後
緊急車両の走行を確保【第二段階】
100時間後
片側1車線での通行止め解除【第三段階】
13日後
全線4車線確保【第四段階】
1ヶ月後
