土木学会平成 19 年度全国大会
研究討論会 研-05 資料

ローカル・ソイルの土砂災害ハザードマップ —火山土とマサ土を主として—

地盤工学委員会
火山工学・斜面工学研究小委員会

ローカル・ソイルの土砂災害ハザードマップ—火山土とマサ土を主として—

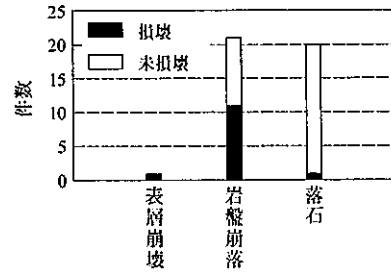
図-6 崩壊形態別に見た落石防止網工の損壊の有無³⁾

工(42件)である。図-6に落石防止網工を施した斜面に着目し、崩壊形態別の損壊の有無について調べた結果を示す。損壊は13件であるのに対して、未損壊は29件である。落石防止網工は落石に対しては20件中1件が破損、図-3に示すような岩盤崩落に対しては21件中11件が破損していた。しかし、落石防止網工が破損した場合においても、落石防止網によって道路内に落石が飛び出すのを最小限に抑えていたことから、この地震に限れば落石防止網工はある程度効果的であったといえる。

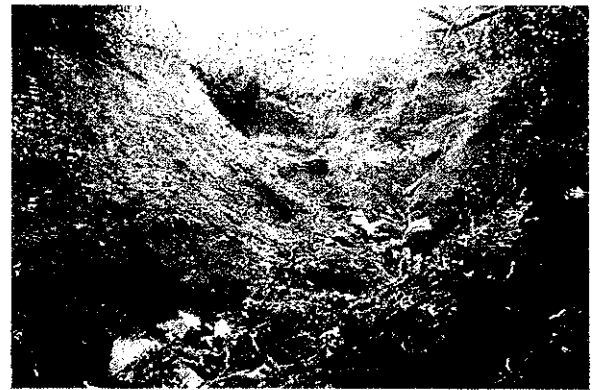
中浜地区で土石流が発生した。本地区は始良カルデラの外輪にあたり、急斜面が続く地形となっている。国道220号沿いには旧国鉄大隅線がある。土石流は観音川支流源頭部付近で発生した。写真-1に崩壊箇所を示す。崩壊要因としては、基岩もしくはローム層が不透水層となり、降下軽石(ぼら)層との間でパイピングが発生したものと考えられる。

写真-1 源頭部(観音川支流)

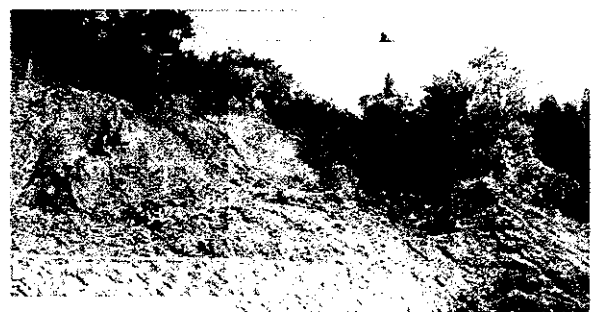
新御堂地区では、6日13時14分、県道71号沿いの斜面が崩壊し(写真-3)、土石流となって流下した。土石流は、溪流下流域の住家等3棟を直撃した。

写真-3 源頭部(新御堂地区)

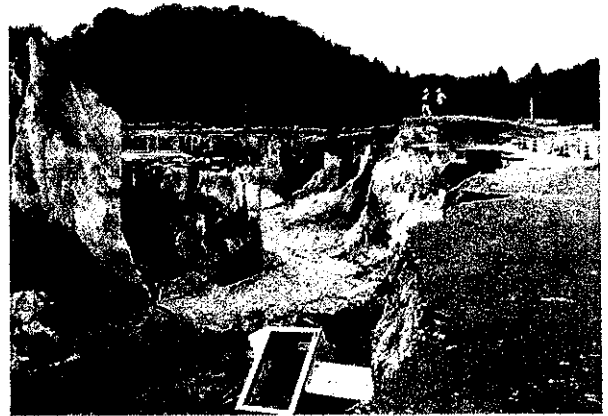
写真-4は、さつま町永野での被災状況を示している。山から流出した雨水により田畑や道路が洗掘され、崩壊している。緩い谷地形となっており、道路上及び圃場を川のように流れた雨水が交差点に集中し、しらすが侵食されたものと考えられる。

写真-4 道路侵食(さつま町永野)

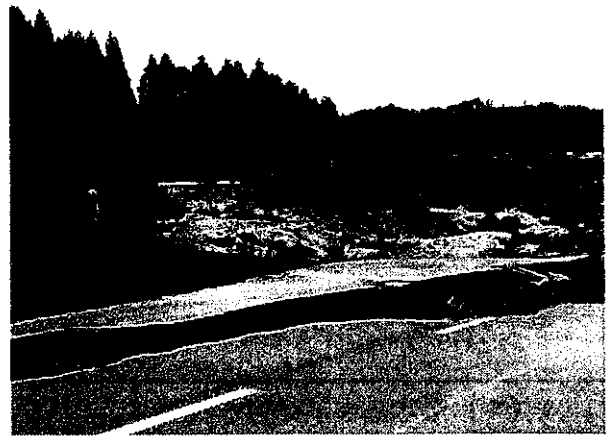
写真-5は、川内川河口から21.4km地点(薩摩川内市東郷町)での被災状況を示している。川内川本川から越流した外水と樋脇川に流入することができなかった内水が災害を発生させたと考えられる。内水の流路が川内川の川裏法面を通過していたため、法尻部が近接する道路面とともに大きく侵食されており、併せて川裏法面が内水の急激な低下(24時間で2m低下程度、rapid drawdown)によってすべり破壊を起こしている。

写真-5 川裏法面崩壊部(薩摩川内市東郷町)

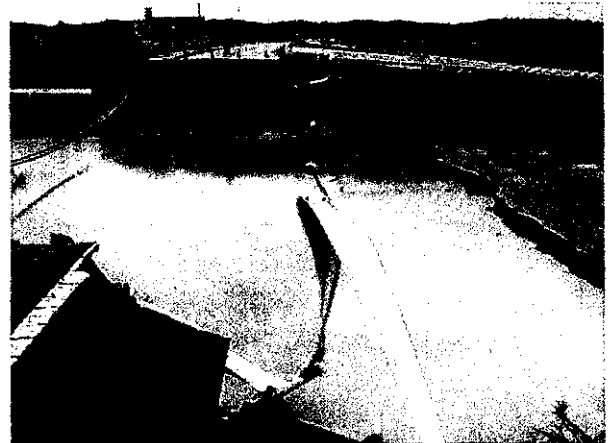
写真-6は、菱刈町荒田地区での被災状況を示している。川内川本川の水位が上昇し、本川へ流入することができなかった内水が災害を発生させたと考えられる。また、盛土された道路の下には、農業用水路が横断しており、許容排水量を大きく上回っていたため、このような災害を発生させたと考えられる。

写真-6 道路欠損(菱刈町荒田)

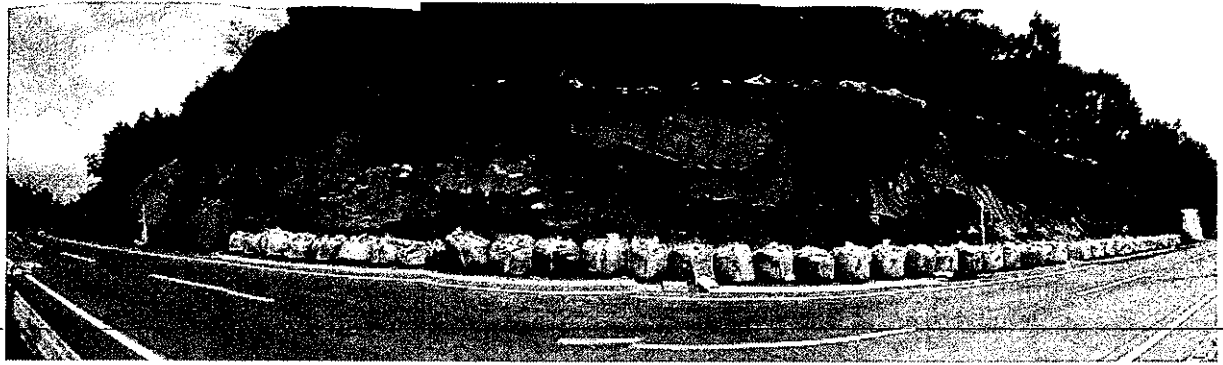
写真-7は、さつま町鶴田での被災状況を示している。広域農道となっており、崩壊は、腰掛け(椅子)型の斜面崩壊形態となっている。今回の降雨斜面崩壊が多数発生している。

写真-7 道路法面崩壊全景（さつま町鶴田）
