平成 19 年（2007 年）能登半島地震  
「斜面災害総合調査サブワーキンググループ」による  
能登半島地震調査 速報版

平成 19 年 4 月

第 2 回調査

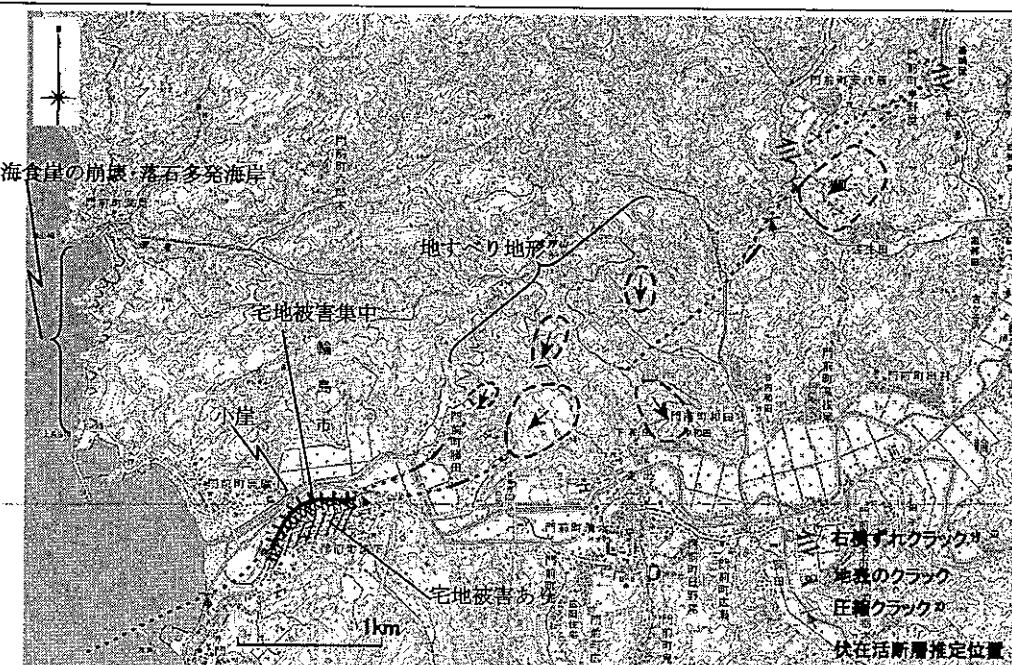
図4.1 輪島市門前町付近の活断層と宅地被害

図4.1には、地震断層と関連した地表の変位と宅地の被害状況を示した。地震断層と関連した地表の変位である右横ずれクラックや圧縮クラックなどは直線状につながらないが、海域の活断層<sup>4)</sup>（図4.2参照<sup>5)</sup>）から東北東の延長に位置しており、この活断層の一部が陸域に達し図4.1に示した地表の変位を与えた可能性がある。

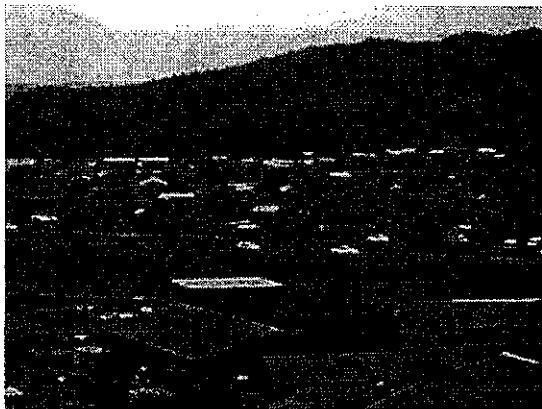
今回、宅地の地震被害が集中した門前町道下地区は、鹿磯から黒島に至る海岸沿いの砂丘列の背後のおぼれ谷状の細長い沖積低地に位置している（写真4.1参照）。地盤は緩い砂質土から粘性土と推定されるが、圧縮クラック付近には高さ2~3mの小崖が東北東方向に連続している（写真4.2参照）。この小崖は、海岸に直交する方向の高まりで砂丘列とは考えにくく、これらが過去の地震活動の積み重ねにより形成された撓曲崖である可能性がある。今回の地震でもこの小崖沿いに宅地や構造物の被害が集中した（写真4.3、4.4参照）のは、地盤の液状化現象や側方流動に加えて小崖沿いで地表の変位や地震動がここに集中した可能性もある。

写真4.1 宅地の地震被害が集中した門前町道下地区

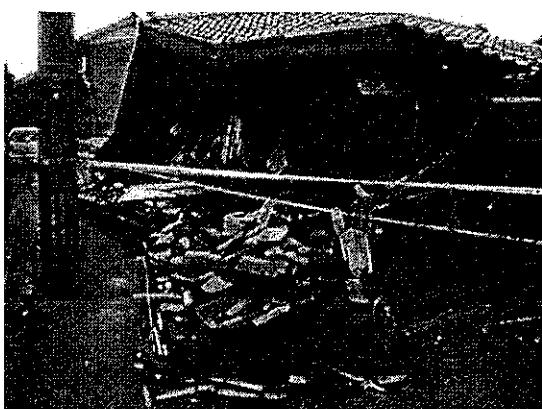
写真 4.3 小崖沿いの全壊した民家

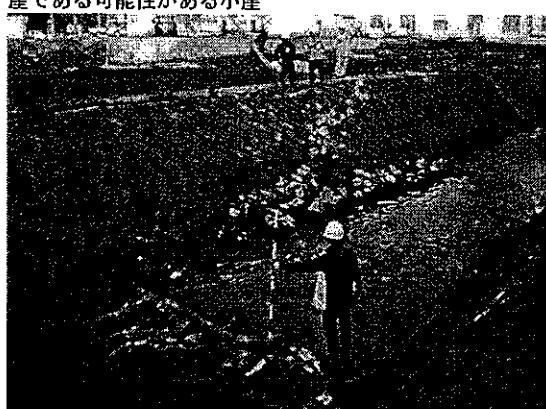
写真4-4 小鹿沿いの破損した道路工

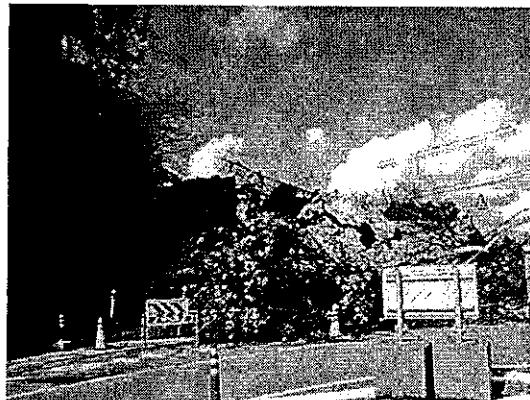
酒見川河口の右岸部の道路に面する高さ 15m、尾根状に突出した南向き斜面において、厚さ 5m、幅 10m 程度の岩盤が転倒崩壊したものである。地質は凝灰角礫岩で、節理等の割れ目が少なく崩壊した岩塊は大きい。崩壊面の一部にはコケが生えており、崩壊部分は緩んでいたものと思われる。

写真 5.1.2 横から見た尾根状部の転倒崩壊

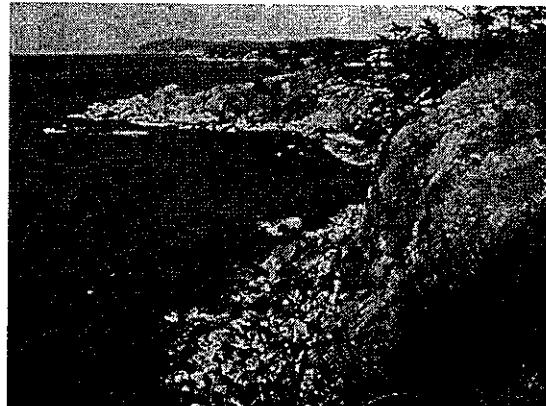
震源地に近く、急崖をなす海食崖が数箇所で崩壊し、観光名所の「ヤセの断崖」のオーバーハンプ部分が崩落した。海食崖下は海のため被害はなく、観光対象の景観が変化したものである。

写真 5.1.3 関野鼻周辺の海食崖の崩壊

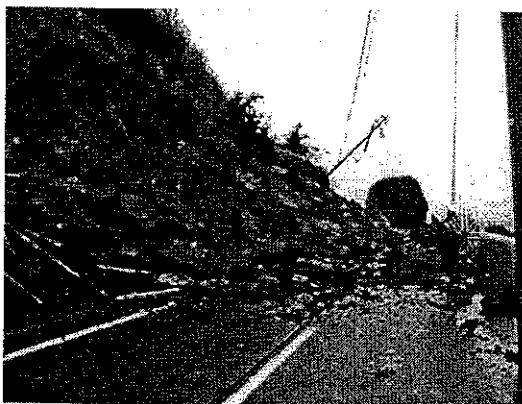
輪島市門前町道下集落の北西にあたる深見集落までの海食崖では、多数の岩盤崩壊や落石により、海食崖下を通る市道道下深見線がいたる所で寸断されて、深見集落が一時孤立した。特に深見集落手前の区間は、斜面が流れ盤となっていることもある、岩盤崩壊、落石が集中して発生しているが、海食台上に大径の岩塊が点在しており、過去から崩落を繰り返していた箇所と見られる。海食崖の地質は、礫岩、凝灰岩、凝灰角礫岩であり、割れ目が少ないため落下した岩塊は大きく、最大重量は 560 トン程度のものであった。岩盤崩壊や落石の落下高さは多くが 20m 以上であり、道路における通常の待受け対策では抑止が困難である。

写真 5.1.4 表層崩壊と落石 (S-14 地点)

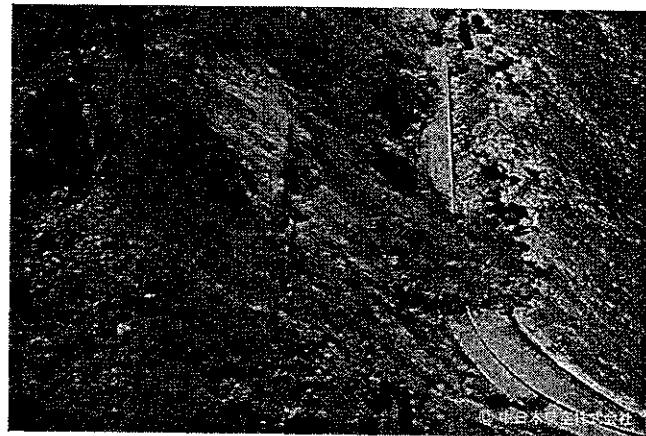
写真 5.1.5 最大規模の崩壊 (S-13 地点) と上  
は S-14 地点 (中日本航空株式会社撮影)

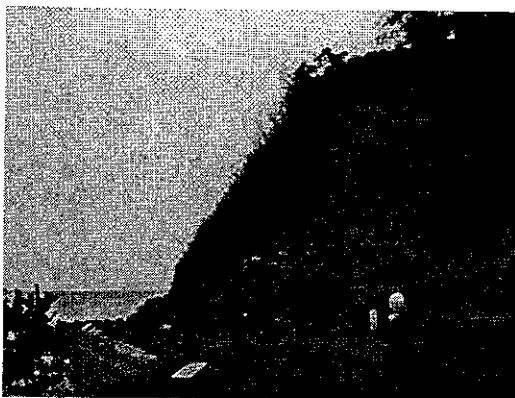
岬状に突出した比高 30m 程度の岩盤斜面（海食崖）であり、隣接した斜面 2 箇所が崩壊している。地質は塊状の砂岩で、径数 m の多数の崩壊岩塊で道路が埋積され、軽自動車 1 台が被災（運転者は無事）した。

写真 5.1.6 海食崖の崩壊 (S-9 地点)

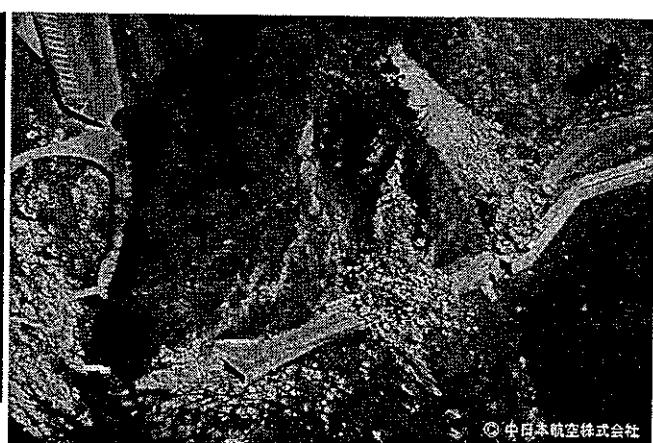
写真 5.1.7 隣接した 2 箇所の斜面崩壊 (S-9 地  
点) (中日本航空株式会社撮影)

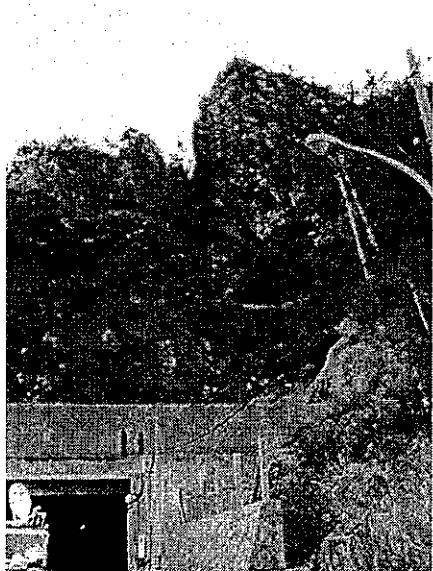
国道 249 号が海食崖沿いを通過する風光明媚な海岸であるが、比高約 100m に及ぶ崖部で岩盤崩壊が発生した。地質は割れ目の少ない凝灰角礫岩を主体としており、オーバーハンプした急斜面には接着工やロックボルトが施工されていた。本震での崩壊はわずかであったが、26 日～27 日の余震によって約 500m<sup>3</sup> の崩壊があり、一部の崩落岩塊により国道の八世乃（はせの）洞門が被災して通行止めとなっている。

写真 5.1.8 洞門の右上の露岩部が崩壊発生位置

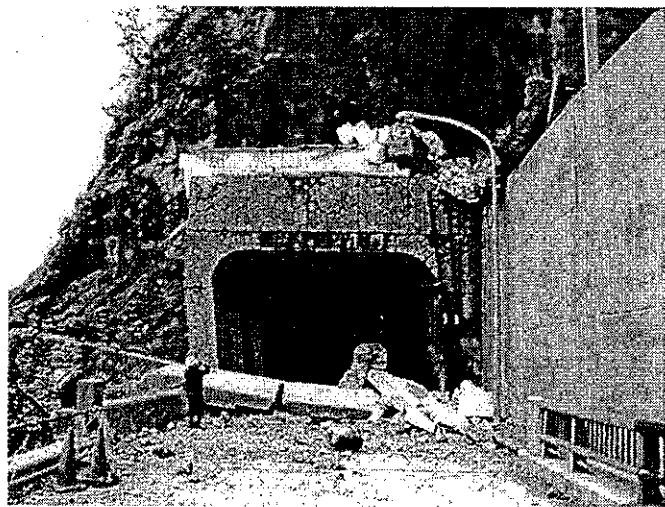
写真 5.1.9 崩落岩塊の一部による洞門の被災状況

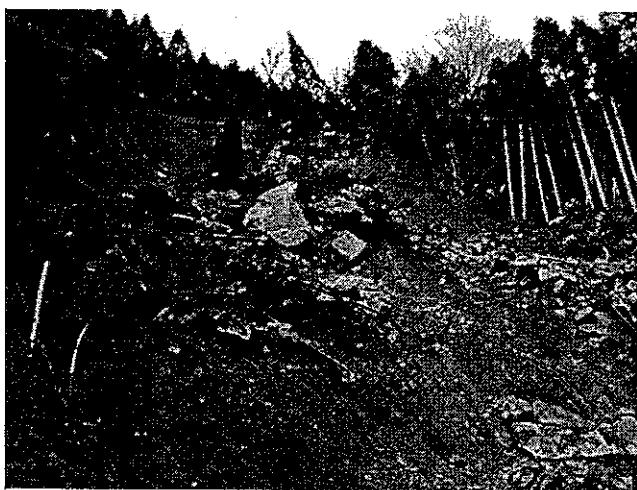
標高約 250m の尾根部から、人工林（アスナロ）で覆われていた風化層が崩落した深層崩壊である。崩落した風化層は、主として凝灰角礫岩からなり、崩壊地側方の人工林内に崩落しなかった風化層が張り付いている。崩壊地下部は不透水層となる凝灰岩が露出しており、隣接斜面の湧水からの表流水が崩壊地直下を流れて渓流を形成している。崩土は大径の転石を含んでいるが、渓流に到達したために、崩土の一部が流動化して渓流を流下した。この土石流の流下状況等については後で述べる。

写真 5.1.10 山頂部、遷急線付近からの崩壊状況

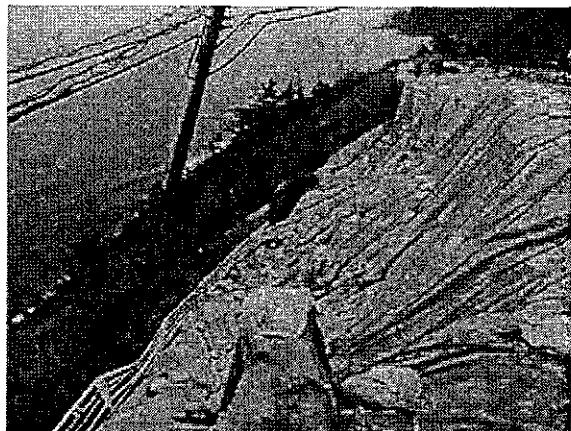
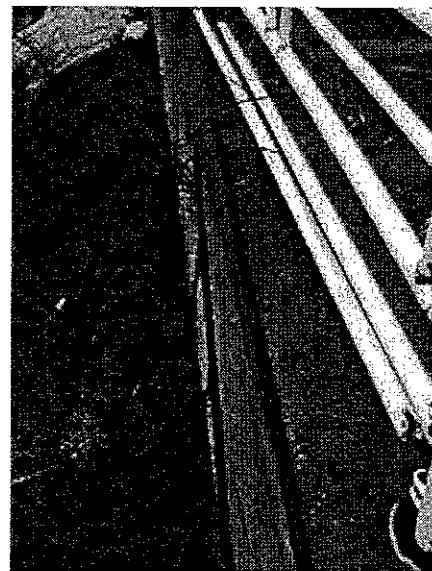
写真 5-2-1 は、国道 249 号輪島市打腰地区の崩壊箇所である。崩壊面はブルーシートで覆われ確認できなかつたが、周囲の状況より、盛土部に築造された L 型擁壁の基礎部から崩壊し、路肩全体が崩壊したものと推定される。

写真 5-2-1 道路腹付け盛土部の崩壊 (S-8)

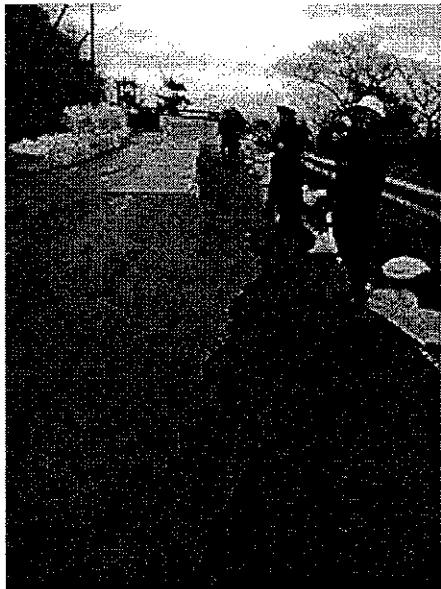
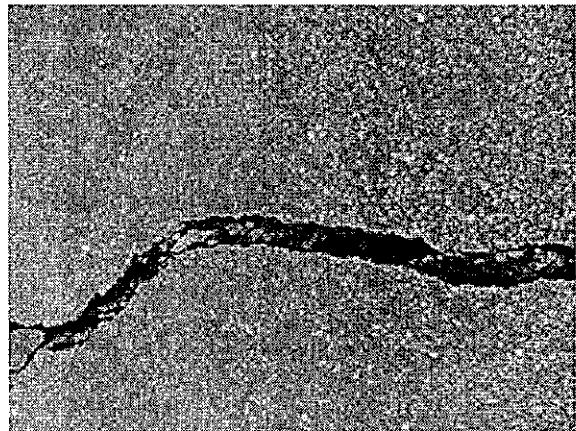
写真 5-2-2 は、国道 249 号輪島市下山町（十畳敷）付近の道路のり肩の沈下によって、路面にひび割れが生じている箇所である。亀裂内部には応急処置としてセメントミルクを注入したような痕跡が見られるが、セメントミルクが亀裂壁面から剥離しており、亀裂が進行している可能性がある。

写真 5-2-2 道路のり肩の陥没と亀裂の状況 (S-10)

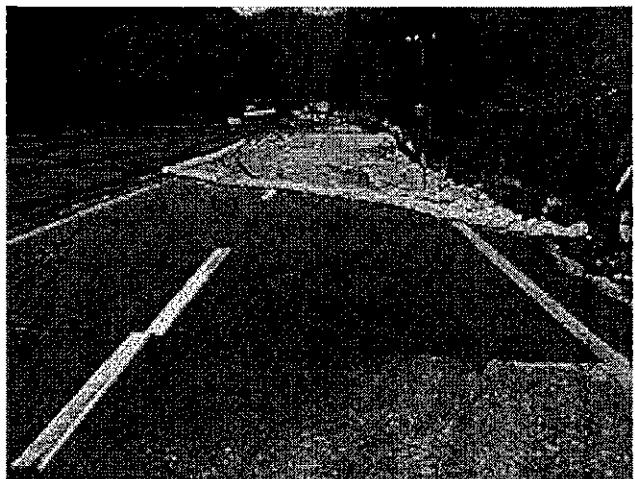
写真 5-2-4 道路決壊箇所 (S-25)

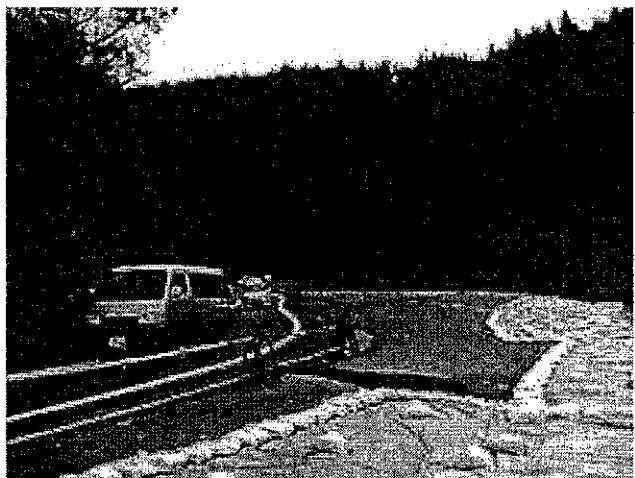
写真 5-2-5 道路決壊箇所 (S-26)

写真 5-2-5 は、写真 5-2-3 の箇所よりやや志賀町寄りのヘアピンカーブの箇所で発生した崩壊である。前述した箇所と同様に腹付け盛土によって、旧道の拡幅を図った箇所が深さ約 3 m、幅約 10 m で崩壊したものであるが、盛土のり面と思われる箇所の勾配が  $40^{\circ}$  程度であった。なお、本斜面は北向きである。

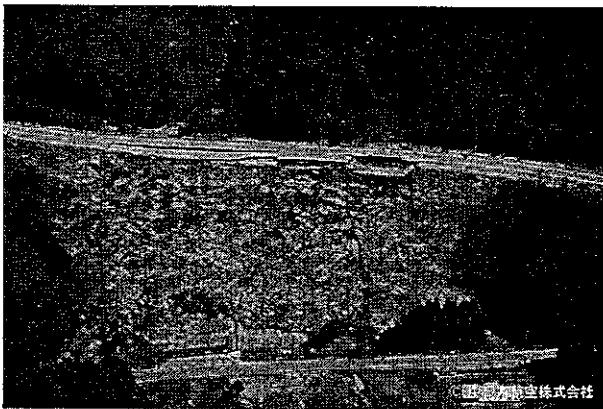
写真 5-2-7 道路決壊箇所（縦-9）  
(中日本航空殿提供)

写真 5-2-7、写真 5-2-8 より、本盛土施工箇所は谷部に盛土を施していると思われ、また写真 5-2-8 より崩壊土塊が波型をしており、波の峯の箇所が前

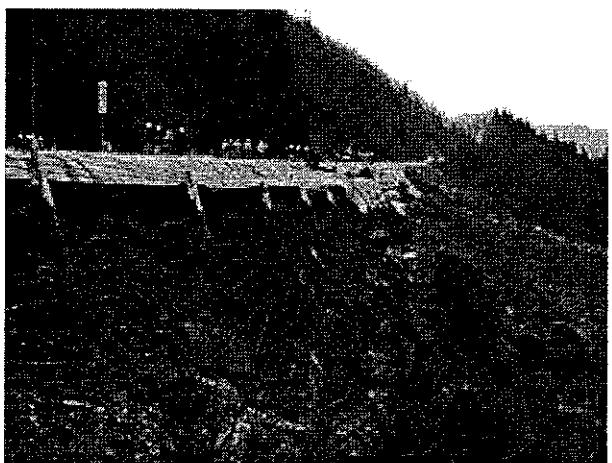
写真 5-2-9 崩壊頭部の状況（縦-9）

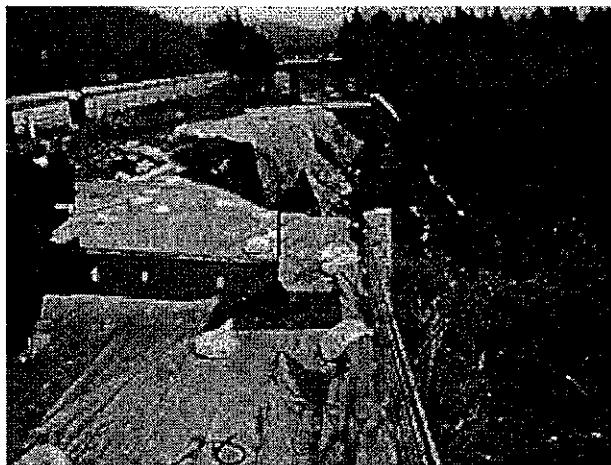
写真 5-2-11 横田 IC 付近の崩壊 (縦-10)

写真5-2-11～写真5-2-13は、横田IC料金所入口付近の取付け道路で延長約90m、法長約10mにわたって崩壊した箇所の状況である。土砂の到達距離は全体的に約45m、一部に林間を抜けて約70mと推定される。このように土砂の到達距離が長いことから、土砂は含水比が高く流動性があったことが推察される。写真5-2-13に示すように排水管からは水が排水されており、写真5-2-12の水溜まりは崩壊直後から貯まり始めた水のことである。

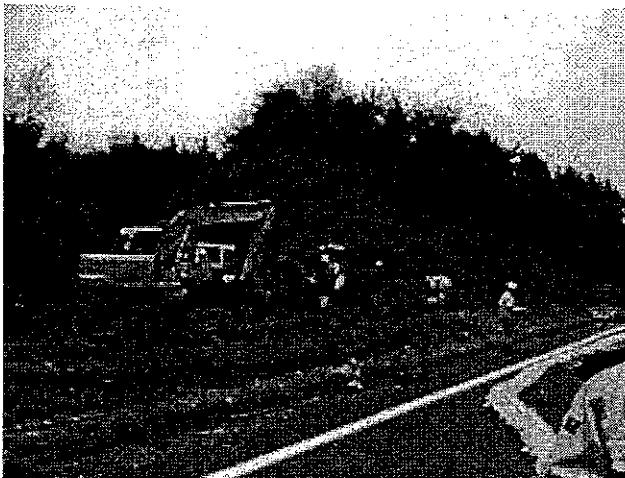
写真 5-2-17 崩壊頭部の林道 (縦-21)

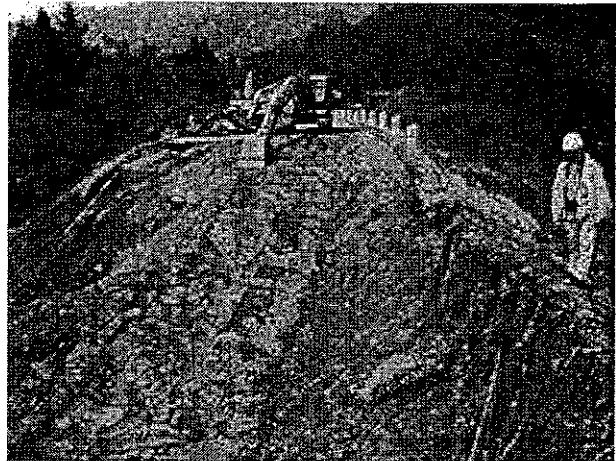
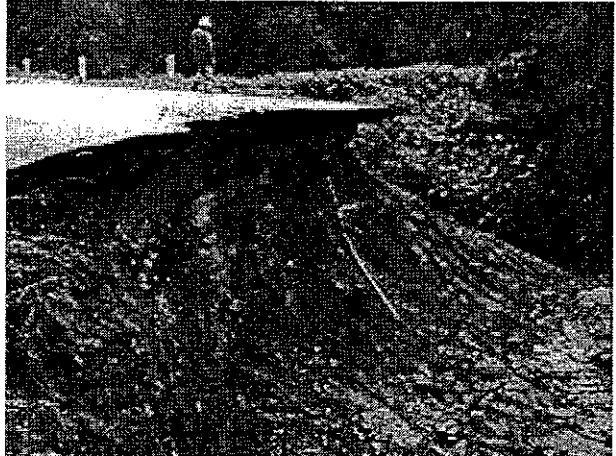
写真 5-2-18 11.7 km ポスト付近の崩壊 (縦-14)

写真 5-2-19 11.7 km ポスト付近の崩壊 (縦-14)

写真 5-2-18 および写真 5-2-19 は、11.7 km ポスト付近で発生した延長約 40 m の崩壊状況である。盛土法面（長さ約 25 m）が完全に崩落した。崩壊土砂は法先から 30 m ほど延びているようである。既に復旧工事が始まっている状況であるが、盛土区間が崩壊している。崩壊部の南側には盛土を横断する排水工が設置されている。崩壊部の北側には、写真 5-2-18 の左側に集水枠の残骸があったが、それにつながる排水管を見つけることができなかつた。

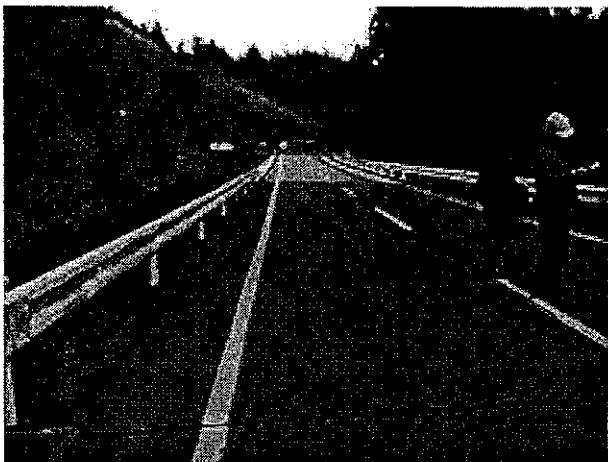
写真 5-2-20～写真 5-2-23 は、輪島市門前町谷内和田地区付近の谷部に盛土して新設された道路の路面に生じた亀裂状況である。写真 5-2-20 において向

かって手前から奥に向かって傾斜しており、その間には亀裂などは生じていない。

写真 5-2-20 着目した縦断勾配を有する盛土

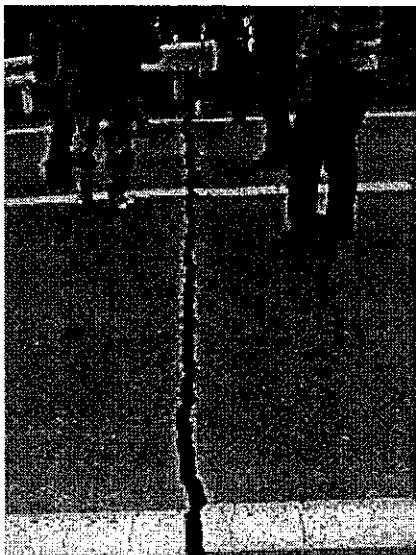
写真 5-2-21 および写真 5-2-22 は、写真 5-2-20 向かって手前（山側）に生じた引張り亀裂の状況を示している。一方、写真 5-2-23 は、向かって奥に生じた亀裂であり圧縮状況にある。

したがって、この盛土は南北方向に強く加振された結果、山側から谷側に変形したため、前述した特徴をもつ亀裂が生じたのではないかと考えられる。

写真 5-2-21 着目した盛土の山側の亀裂

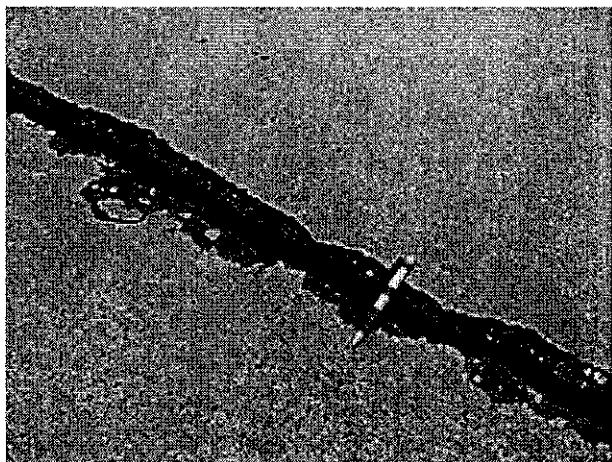
写真 5-2-22 着目した盛土の山側の亀裂

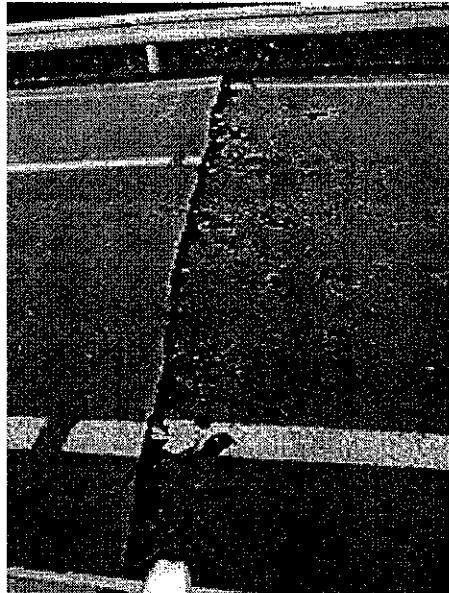
写真 5-2-23 着目した盛土の谷側の亀裂

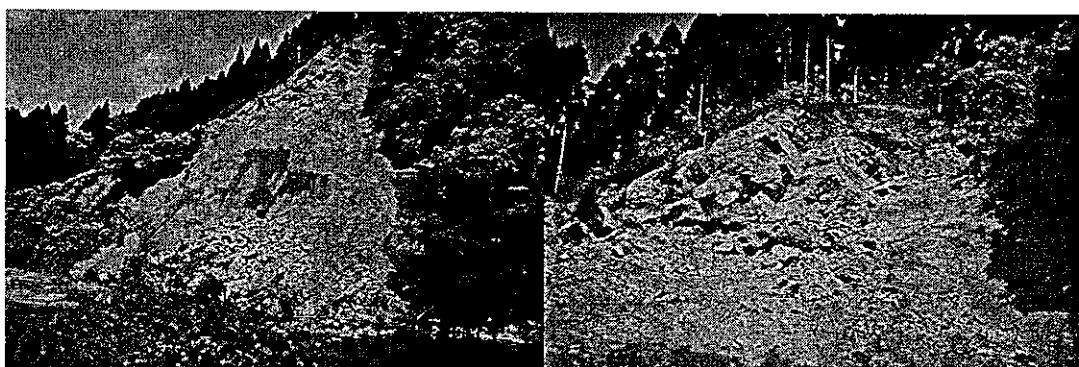
穿入蛇行している河原田川の攻撃斜面に発生した深層崩壊で、崩壊地直下の本流河道を閉塞して、小規模な堰止め湖を形成している（S-27）。深層崩壊は、下部が礫岩、上部が砂岩であり、上部は、岩盤が節理面を堺としてくさび状に崩落したものである。

写真 4.1 河岸に発生した深層崩壊 (S-27)

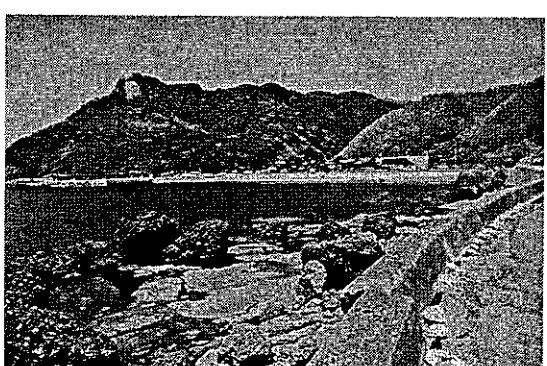
写真 4.7 市道と深見集落

海食台上に礫岩の岩塊が見られる。道路の護岸の損傷は、500 t クラスの落石によるものである。

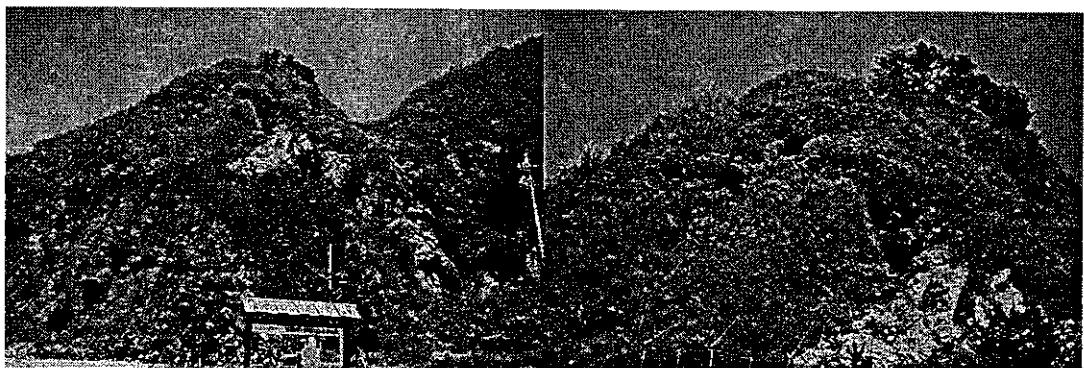
写真 4.8 海食崖の状況 凝灰岩の露頭の上に塊状に張り付いた礫岩層が見られる。

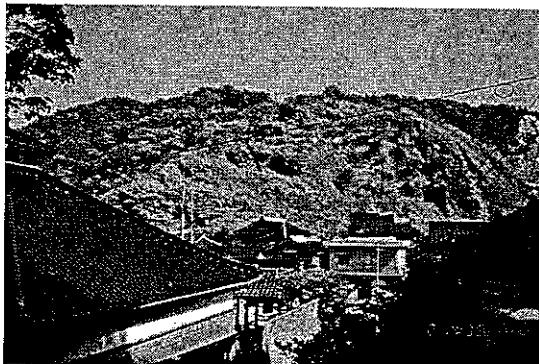
深見集落（37世帯 87人）は、海に流れ込む深見川河口付近の両岸に発達しているが、背後斜面は、いずれも急斜な海食崖からなっている。地震後、市道が被災したために、近くの六郎木集落（8世帯 16名）とともに一時孤立したが、船舶等により住民の避難が行なわれた。その後、石川県の調査により、深見集落の背後斜面（S-30, 31）に亀裂が生じていることが判明したために、対策工事が終了するまで関係住民の非難は継続中である。

写真 4.13 背後斜面（左岸側 S-30）の状況

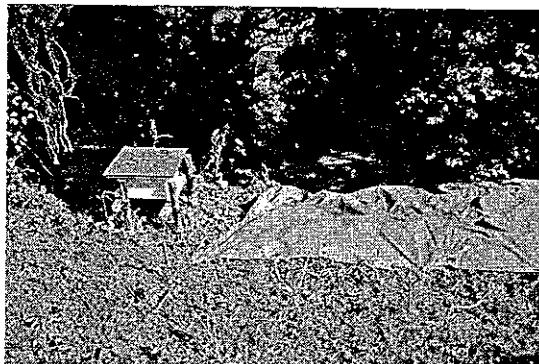
写真 4.15 応急対策が行なわれた背後斜面  
(S-31, 亀裂をシートで保護)

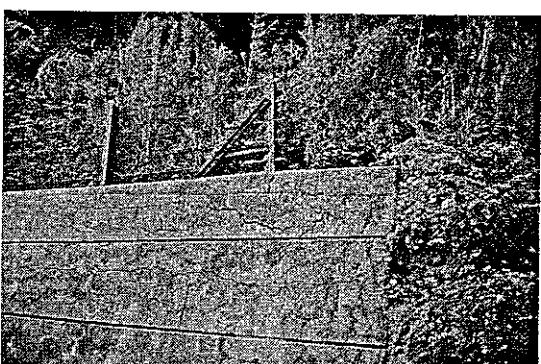
写真 4.16 一部が損傷した背後斜面の擁壁  
(S-31, コンクリート擁壁にクラック発生)

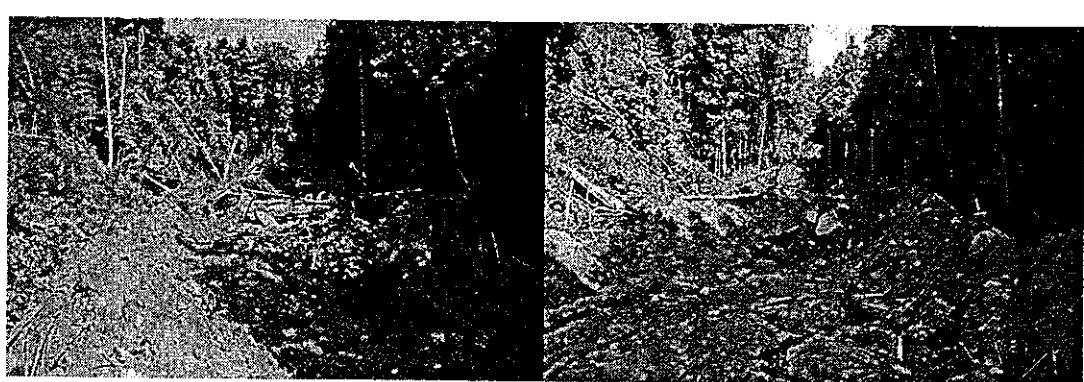
写真 4.30 崩土が流動化した流路の状況

崩土及び立木が両側に押しのけられているが、流路から大きく広がっていない（幅 20m程度）。現況等からみて、比較的含水量の少ない土石流が、ゆっくり流下したものとみられる。

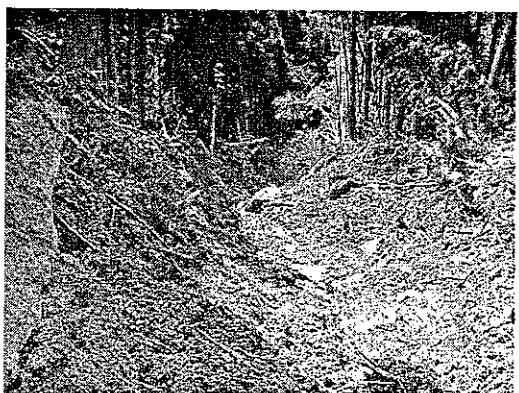
写真-7 カーブでも左右岸の高さの違いはない

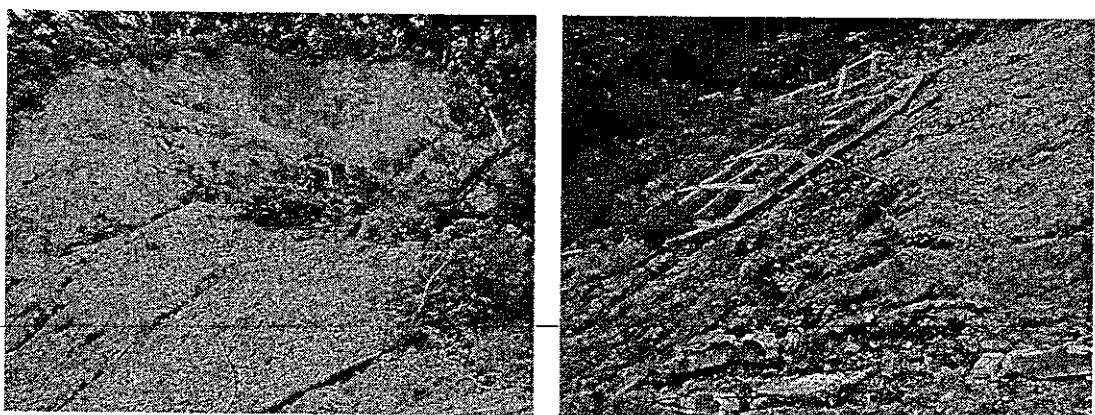
吹付法枠工は斜面最上部から推測するに斜面勾配が緩やかになる所まで施工していたはずである。大きさは 200\*200 であり、鉄筋挿入工は施工していない。吹付法枠工の滑落状態は、地震によりのり肩部が揺動しその揺動により、吹付法枠工が地盤と離れ、吹付枠工の重量が下方に伝達する。その重みが段々大きくなり、遂には耐えきれなくなり法枠工全体が滑動した。滑動後の吹付法枠工は施工後そのままという形態である。尚、当該箇所の吹付法枠工はモルタル吹付である。滑落した法枠工は枠交点に亀裂が発達しており、地震発生後、吹付法枠工が落下するまでは時間経過があったことが伺える。

ルーズな地盤におけるのり面保護工は平常時ではあまり考えられることではないが、地震発生後ののり面保護工の動向にはこのような崩壊例があると云う事を考えさせられる。

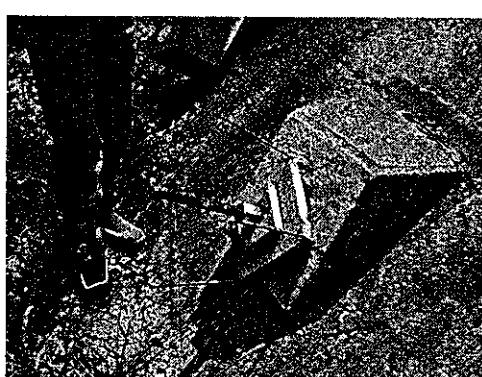
地すべり抑止工のアンカーワークはゲビンデスターープ  $\phi 23$  mmである。定着長、自由長は不明。施工時も不明であるが、アンカーワークの仕様を考えると二重防錆がしていなく、20年程度は経ていると推測される。地震後の損傷を見ると、①アンカーワーク頭部キャップコンクリートが損傷、②アンカーワーク頭部キャップコンクリートが飛んでいる（アンカーワーク緊張力は維持しているものと考えられる。）③アンカーワーク緊張力が開放しているものと三形態が認められた。

この三形態はアンカーワークに対する地震振動が影響し、損傷の度合いが相違するものと考えられる。①は比較的影響の少ないもの、②はかなり一時的に影響を受けたもの、③は地震時直後に大きな影響を受けたものと考えられる。アンカーワークの歴史は機械の改良の歴史とも言われ、永久構造物として重要度は増してきたが、それに従い、材料、施工方法、理論も追随して来、施工量も多くなっている。しかし、今回のような未だ進んでいない当時のアンカーワークが数多くあるのも事実であり、その維持管理にエネルギーを費やしている。今回はその問題があきらかになっただけである。先ず、二重防錆でないこと、頭はキャップコンクリートを打設していることである。今後このような現象は多く露呈することであろう。

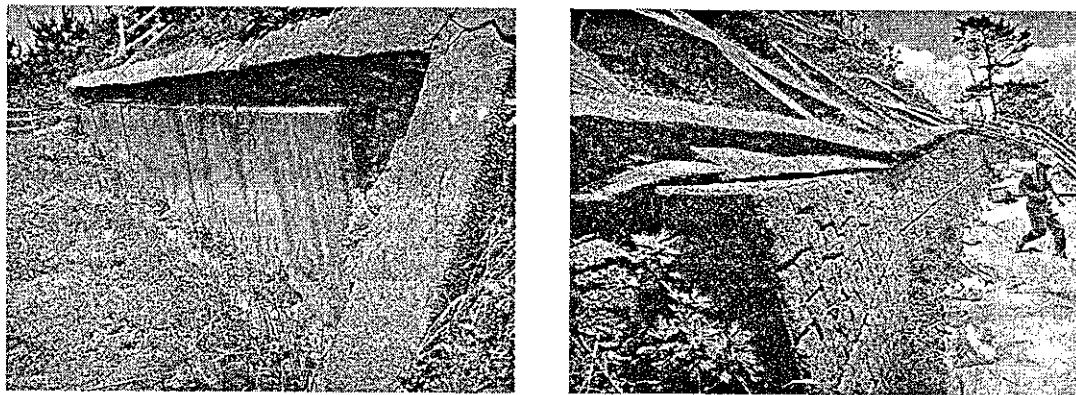
東部側のり面は3段から4段のり面であり、おおまかに説明すると上段部は吹付法枠工で主に浸食防止を目的としており、最下段はコンクリート擁壁工でのり面の安定を維持している。しかし、細かく言うと各のり面でその組合せをしている部分がある。これはのり面に歩道を構築しているためであろう。その吹付法枠工が勾配の変曲点（のり面ブロック）で間隔が拡がったり、吹付法枠工とコンクリート擁壁工の境界に間隔が拡がったり、あるいはコンクリート擁壁工の上縁部に吹付法枠工が載つかった状態になっている。地質は西部側でも記述したようにルーズな段丘堆積物、砂岩、泥岩である。

①地震発生時にルーズな地盤が揺動し、のり面の安定性が維持できなくなり、重いものが鉛直方向に力が働き吹付法枠工が切土のり面勾配なりに滑り、下部のコンクリート壁、擁壁の上に押し被さる形態となった。

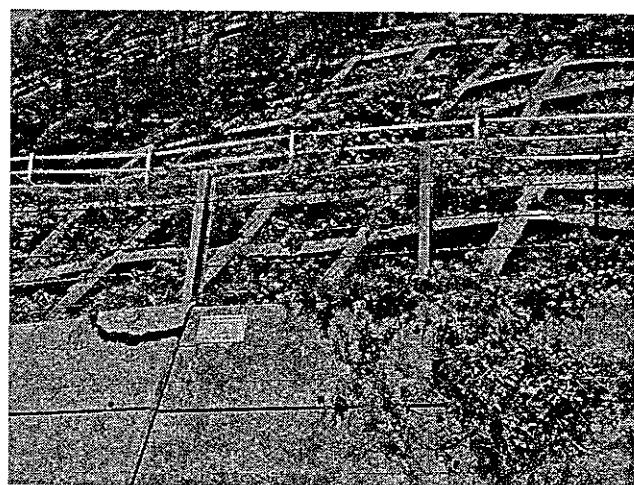
後述したのり面の最下部にはコンクリート擁壁が高さ 5~6m程度で施工されている。この擁壁にも亀裂が生じた。これの原因はよく解らないが一部分だけである。亀裂を生じた所に集中し

て力が作用したのかもしれないが、斜面の変状の割りには擁壁の亀裂の規模が小さいのが不思議である。

この擁壁について他の箇所に損傷がないか調べたが、特段の損傷箇所は存在しなかった。  
ここ一箇所だけであった。支柱との関係があるのかもしれないが、現時点では詳細は不明である。
