「土木学会地盤工学委員会新潟県中越沖地震調査団」調査速報

調査日：平成 19 年 7 月 22 日（日）

地形・地質と被害の概要

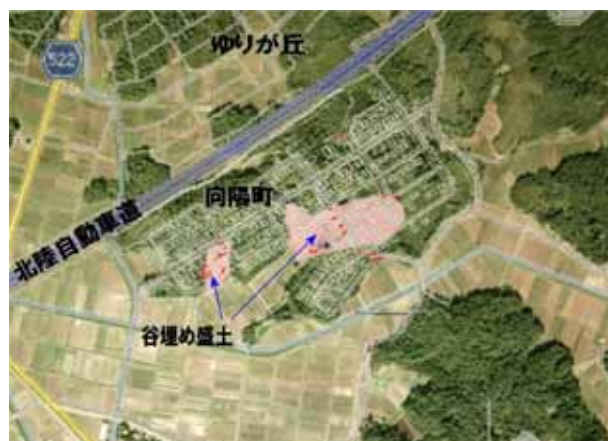
向陽町付近の造成状況と被害分布

現在の造成地を重ね、谷埋め盛土の分布とクラック位置の一部を表示。変状は谷埋め盛土部に多く発生していることがわかる。

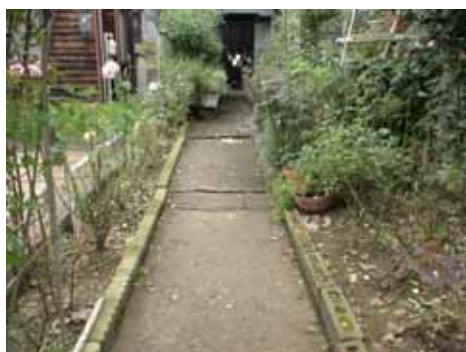
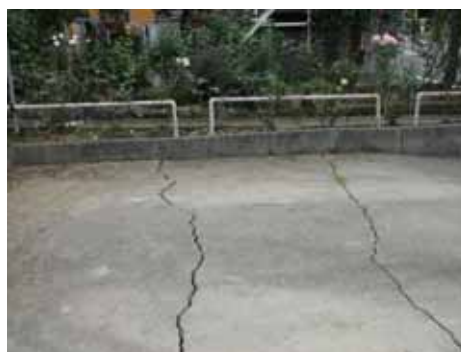
向陽町内の谷埋め盛土地盤内に何列も入る引っ張り亀裂。家屋は外観上大きく傷んでいないが、中は傾いており被害は大きい。
