2007年能登半島地震における 被害の概要

土木学会・地盤工学会合同調査団 団長
金沢大学大学院自然科学研究科
宮島昌克

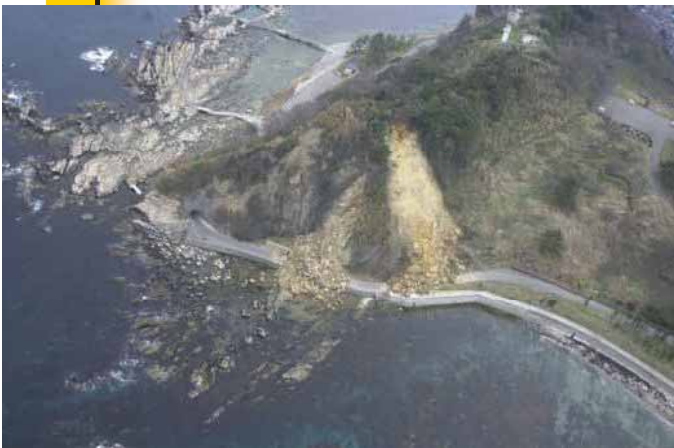
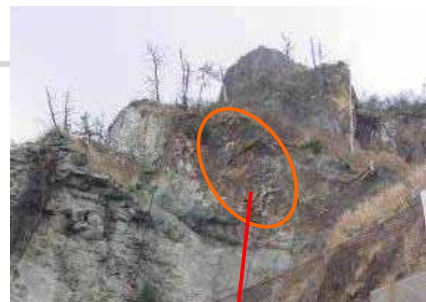
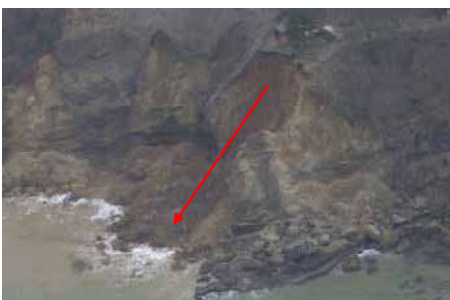
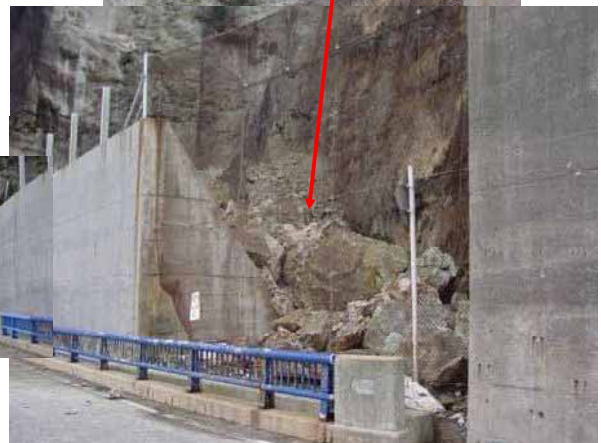
斜面崩壊、岩盤崩落

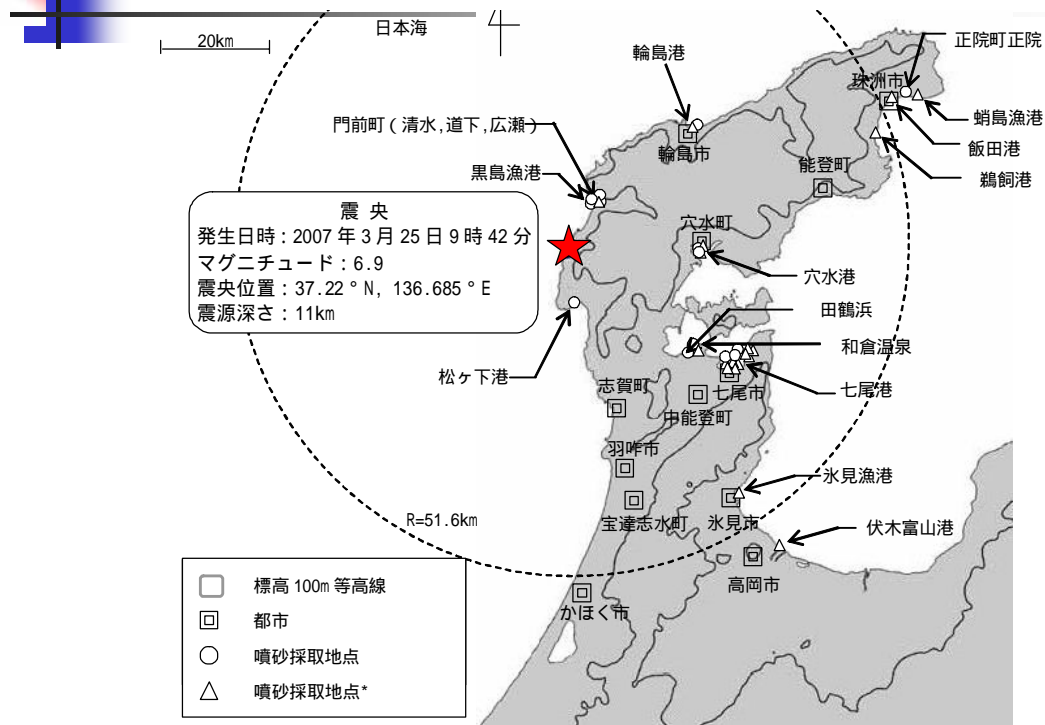
地盤液状化

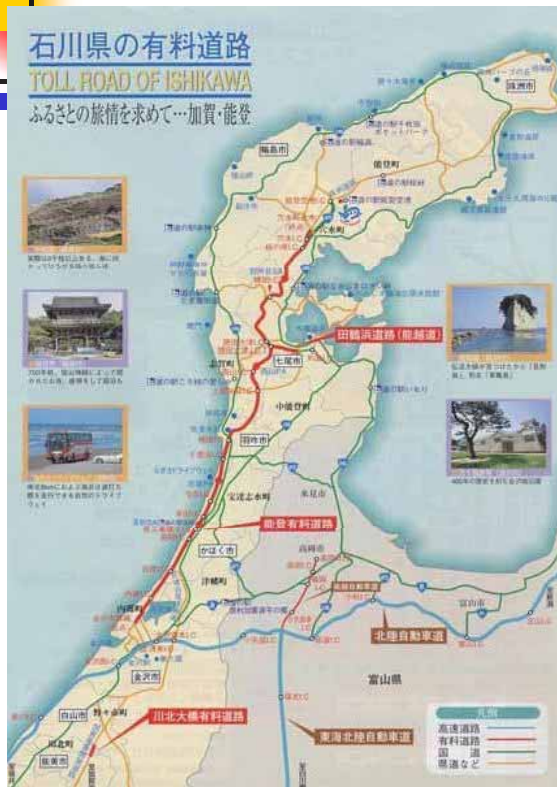
盛土崩壊(能登有料道路)

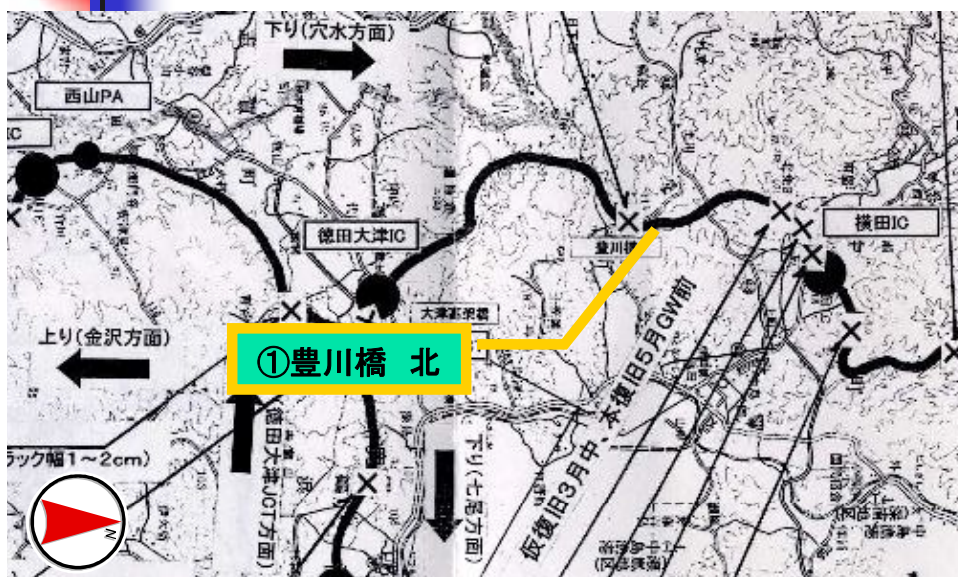
豊川橋 北

片側一車線不通

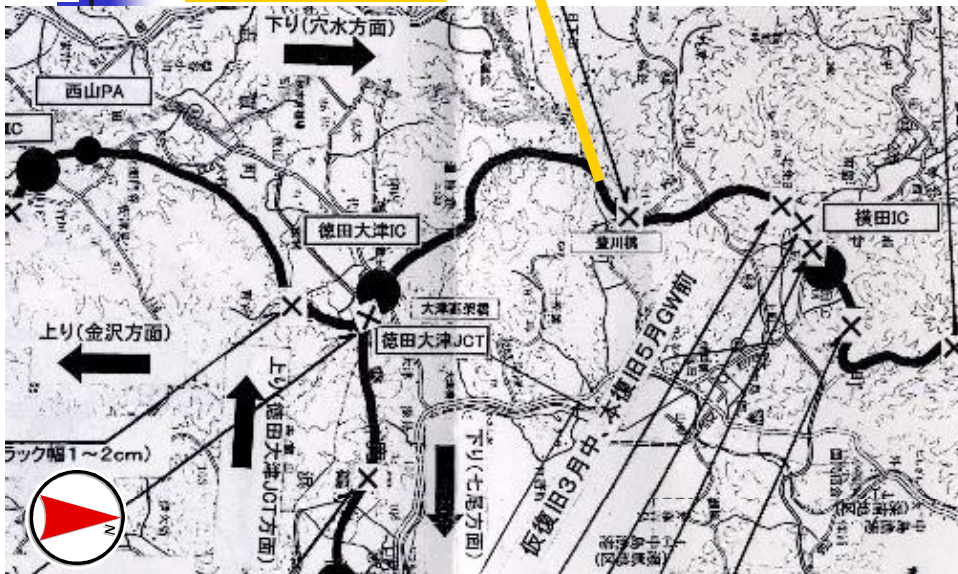
②豊川橋 南

片側一車線不通

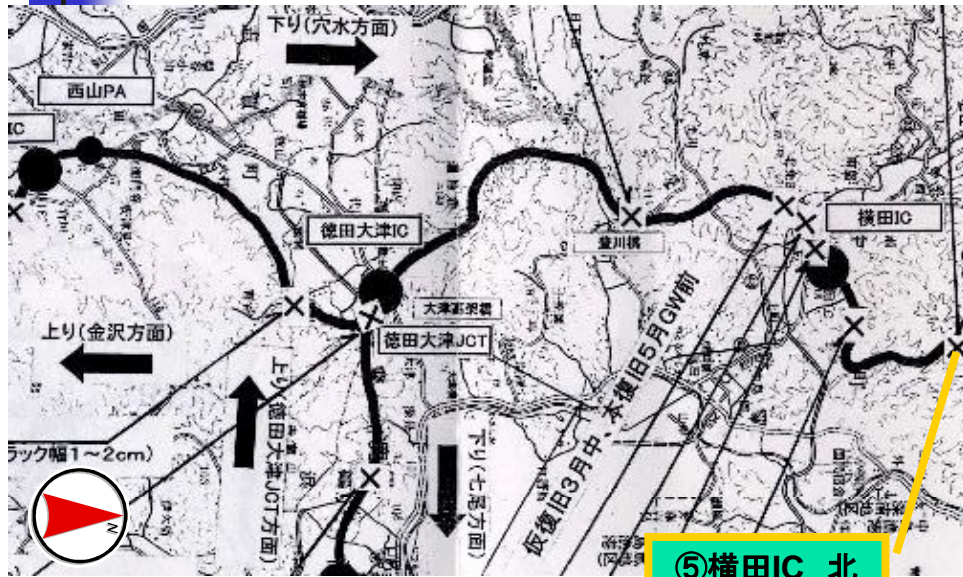
横田IC 北2

全線不通

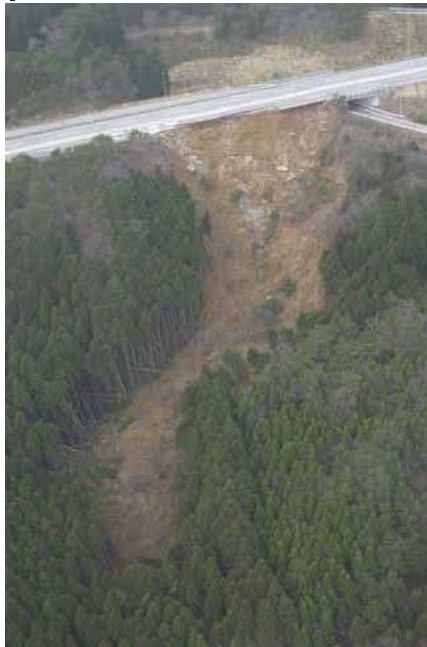
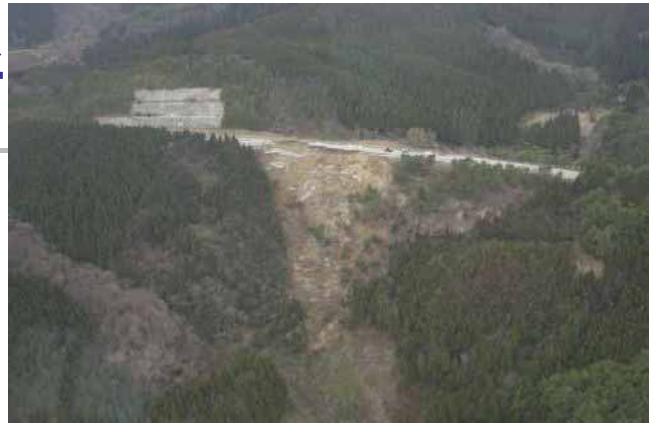
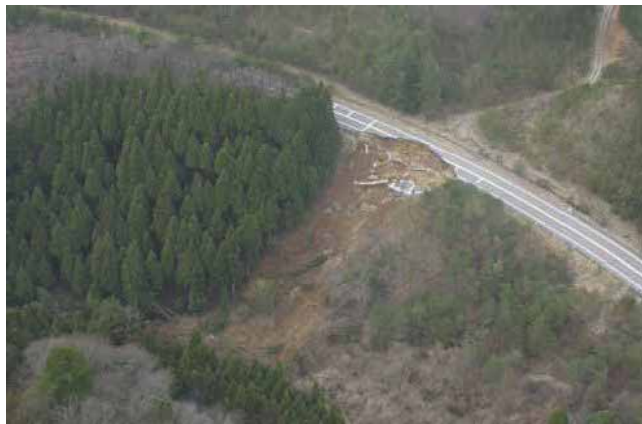
その他の箇所

- 東向きの盛土斜面の崩壊が多い
東西方向の揺れが大きい？
 - 沢地形における崩壊が多い
地表・地下水の浸透による含水比の増加
 - 崩落土砂の到達距離が長い
含水比が高いことによる流動性
- ↓
- 盛土部での地震動の評価。
 - 排水処理に注意を払う。
 - 最新の技術を用いて、耐震強度を上げる。

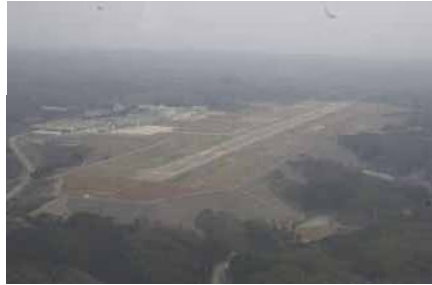
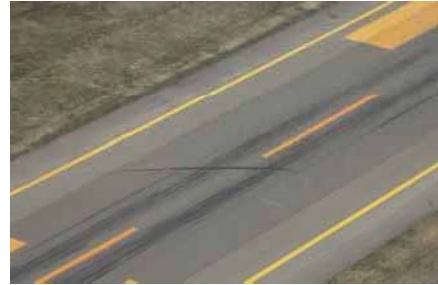
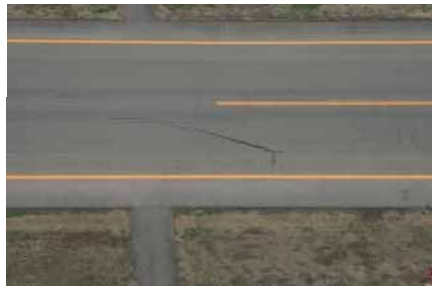
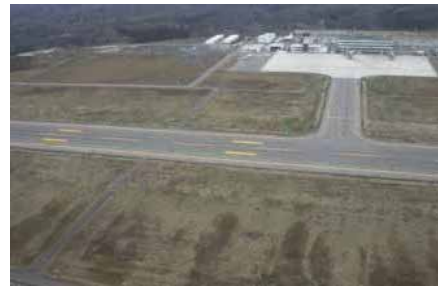
能登空港

空港被害

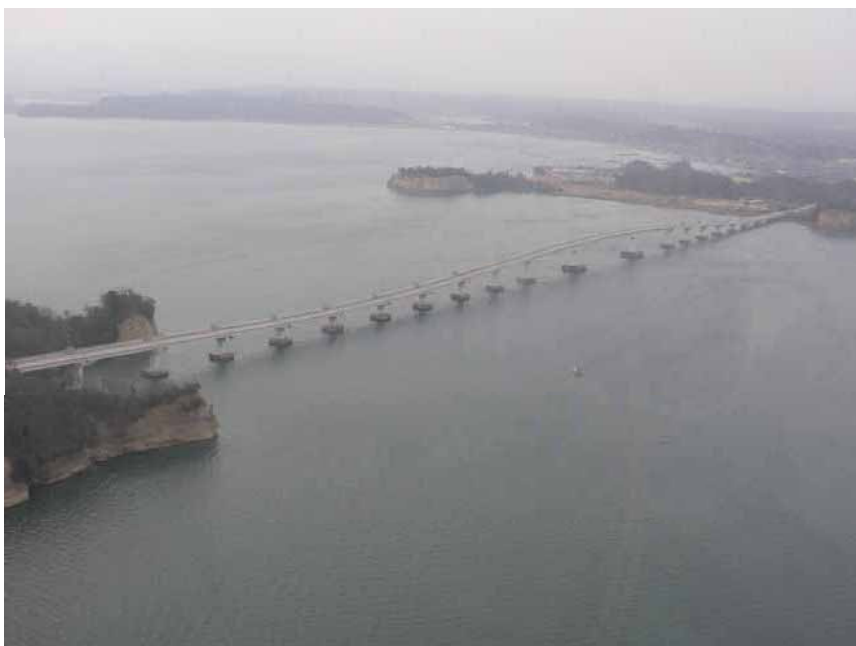
能登島大橋

橋梁被害

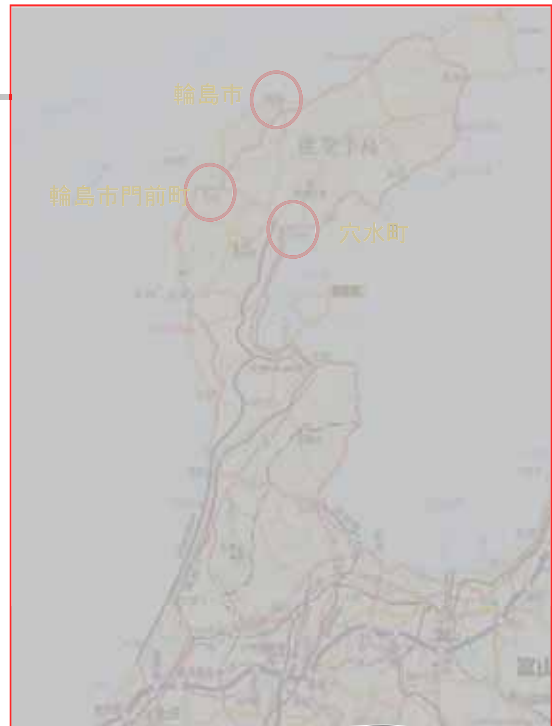
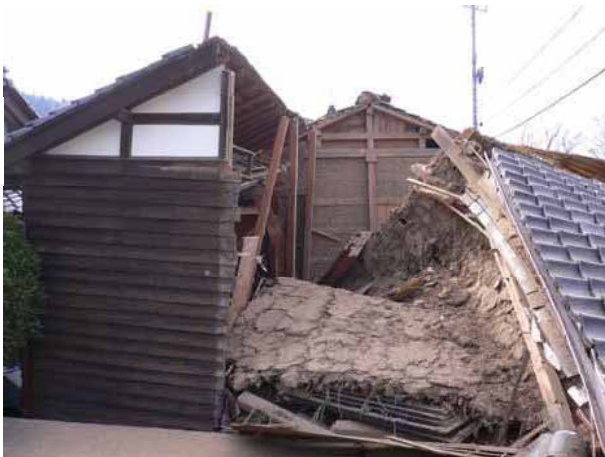
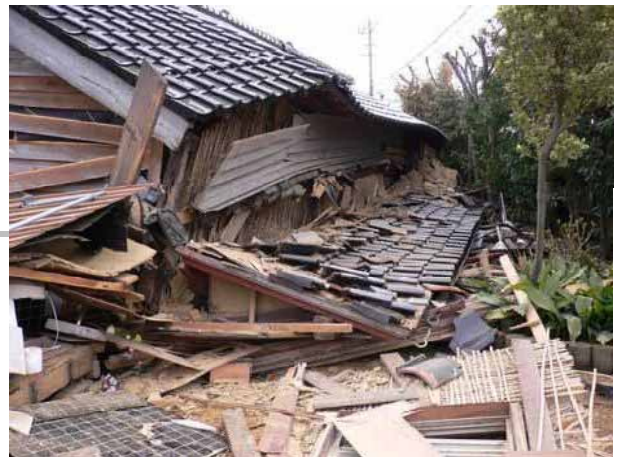
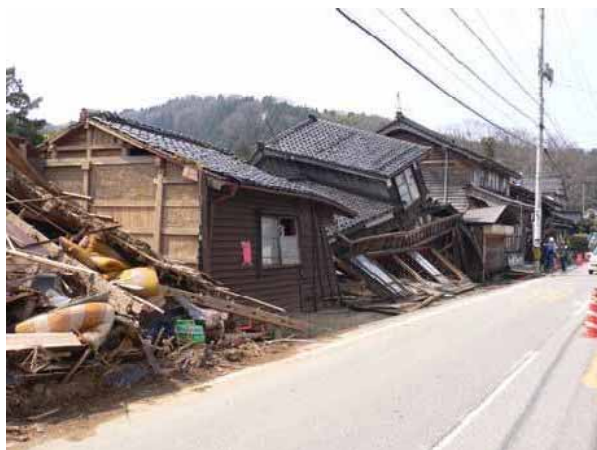
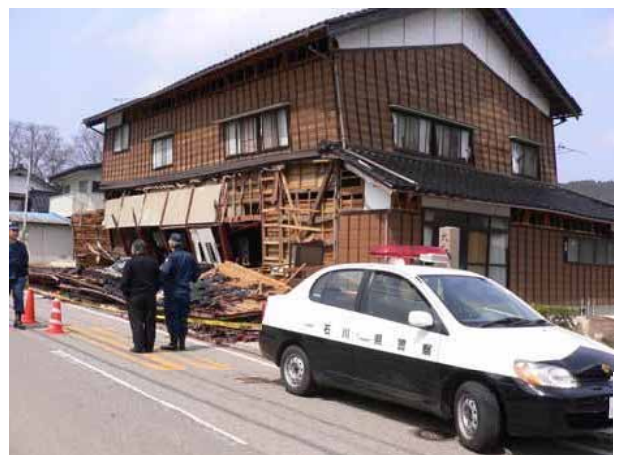
建物被害

- 限られた地域に集中している
- 門前町道下、清水、総持寺門前通り
- 輪島市鳳至町
- 穴水町

- 築50年以上の木造住宅(軸組工法による)
 - 間口広い,土壁,高屋根,粘土による瓦固定,太い柱,外壁リフォーム・増築
 - 基礎～足固め～根太の健全性(蟻害・腐食)
 - 基礎施工
- 南向きに開口部が大きい建物の被害大?
 - 地震動の方向性(東西方向)
- 地形・地質と被害の相関
 - 地盤条件,地震動増幅,固有周期・卓越振動数,盛土
- 被害の大きな地域は過去水害の経験あり
 - 門前町,穴水町の聞き取り調査より
