平成19年能登半島地震報告会 「斜面崩壊、岩盤崩落」

後藤 聡
(山梨大学大学院医学工学総合研究部)

斜面災害総合調査サブワーキンググループ

自然斜面における斜面崩壊

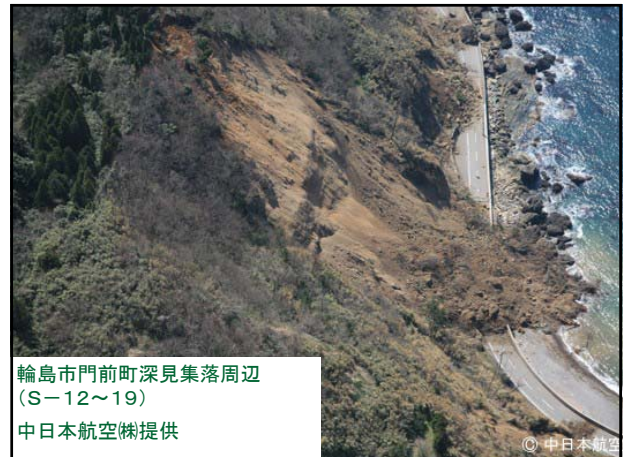
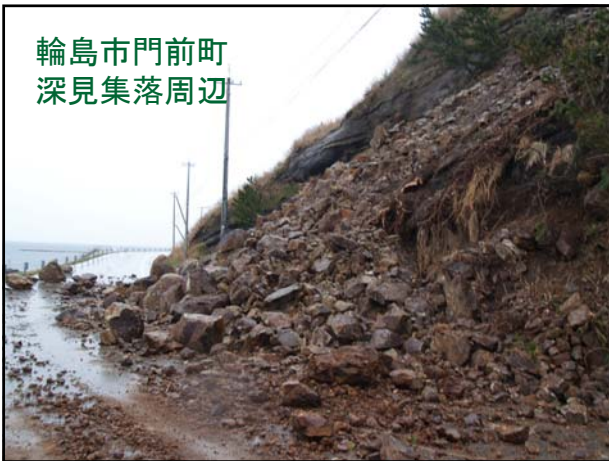
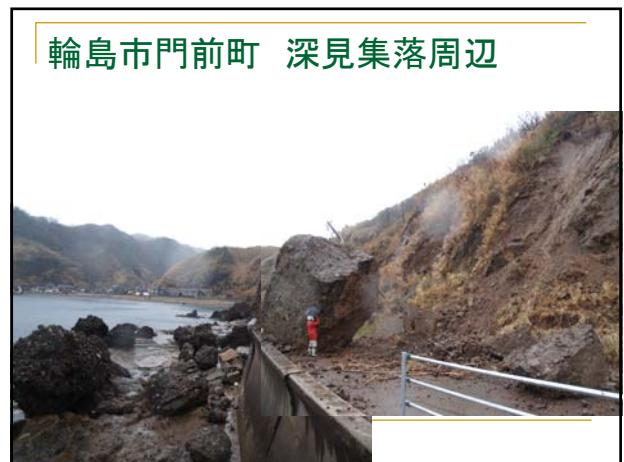
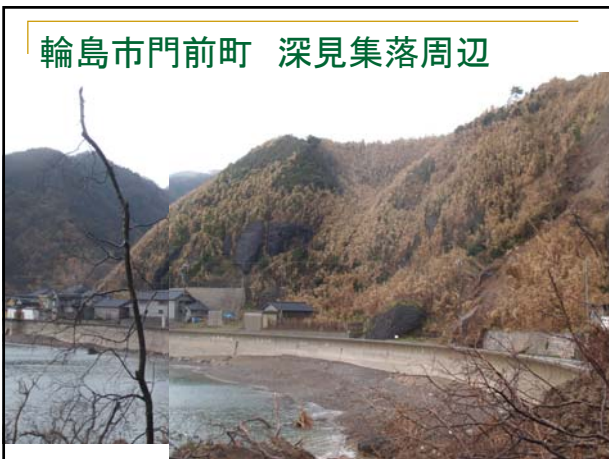
輪島市門前町
深見集落周辺

- 輪島市門前町道下集落の北西にあたる深見集落までの海食崖では、多数の岩盤崩壊や落石により、海食崖下を通る市道道下深見線がいたる所で寸断されて、深見集落が一時孤立した。
- 特に深見集落手前の区間は、斜面が流れ盤となっていることもあって、岩盤崩壊、落石が集中して発生しているが、海食台上に大径の岩塊が点在しており、過去から崩落を繰り返していた箇所と見られる。
- 海食崖の地質は、礫岩、凝灰岩、凝灰角礫岩であり、割れ目が少ないため落下した岩塊は大きく、最大重量は560トン程度のものであった。
- 岩盤崩壊や落石の落下高さは多くが20m以上であり、道路における通常の待受け対策では抑止が困難である。

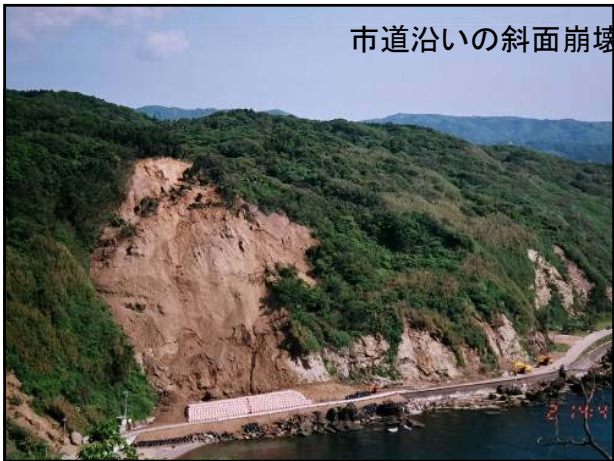
市道沿いの斜面崩壊

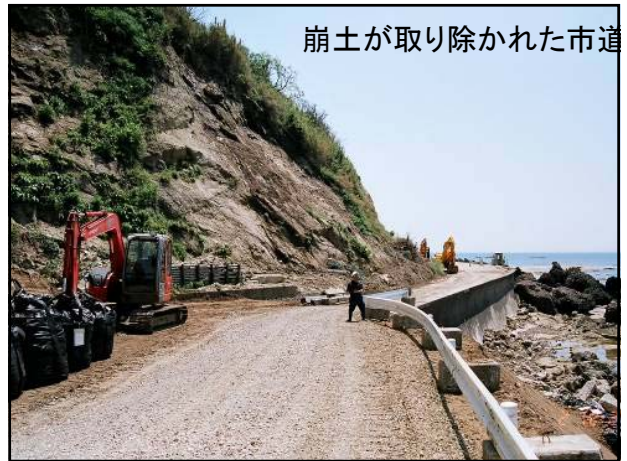
崩土が取り除かれた市道

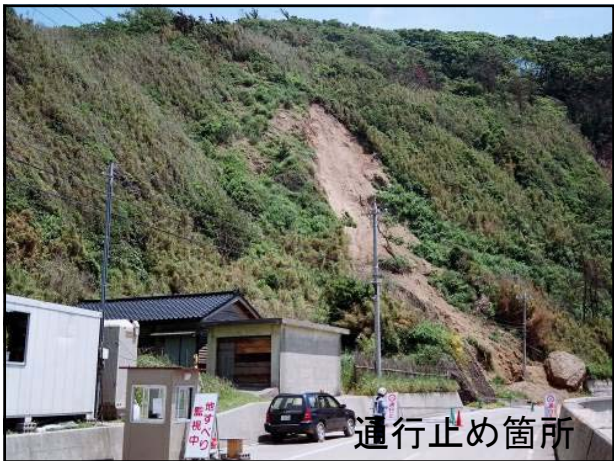
通行止め箇所

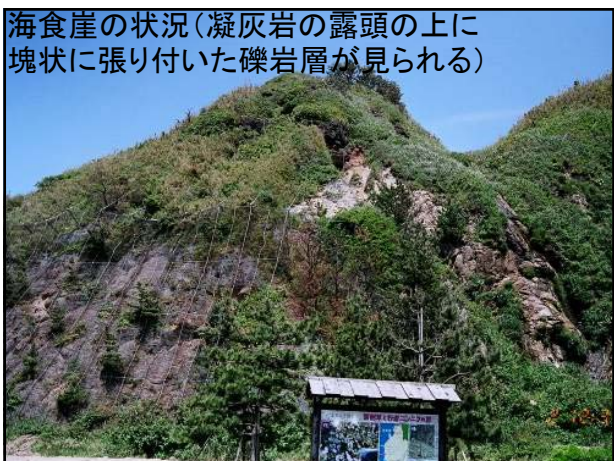
海食崖の状況(凝灰岩の露頭の上に塊状に張り付いた礫岩層が見られる)

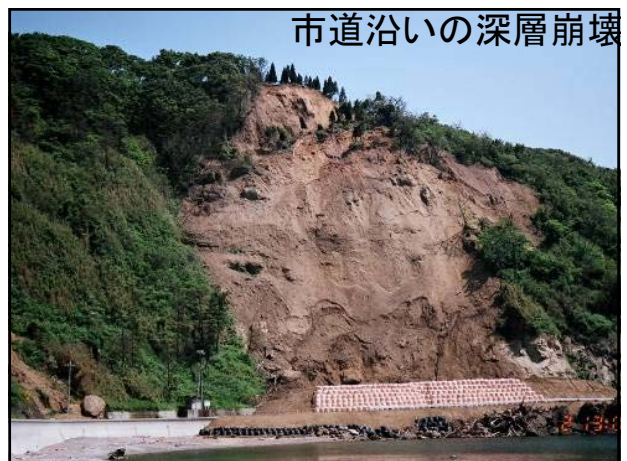
市道沿いの深層崩壊

深層崩壊の滑落崖

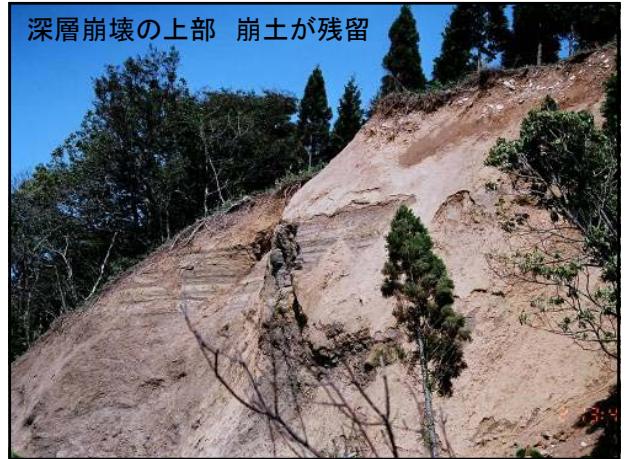
深層崩壊の上部 崩土が残留

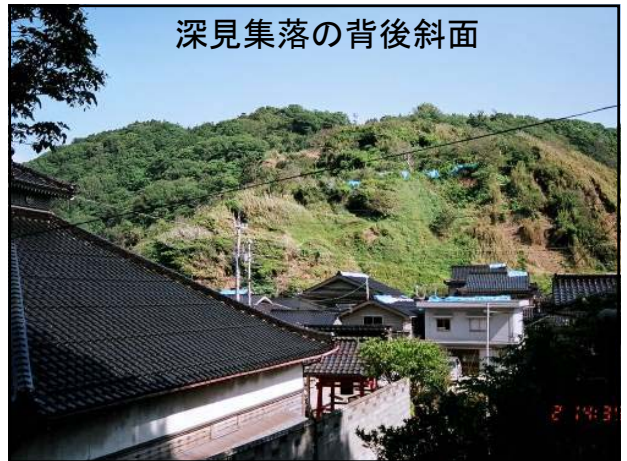
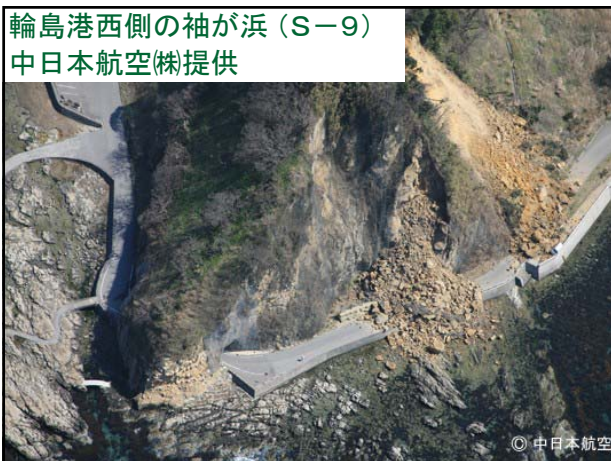
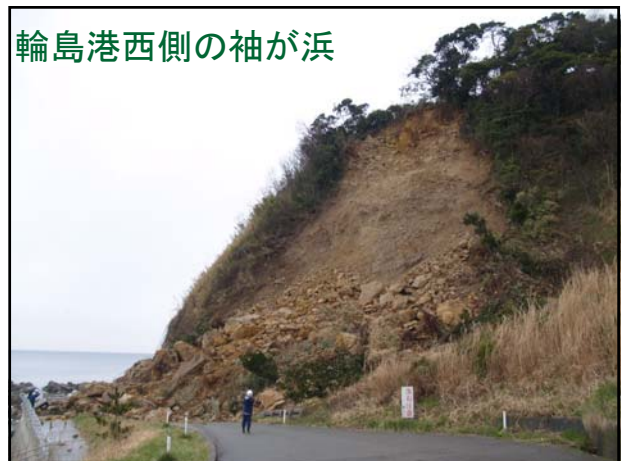
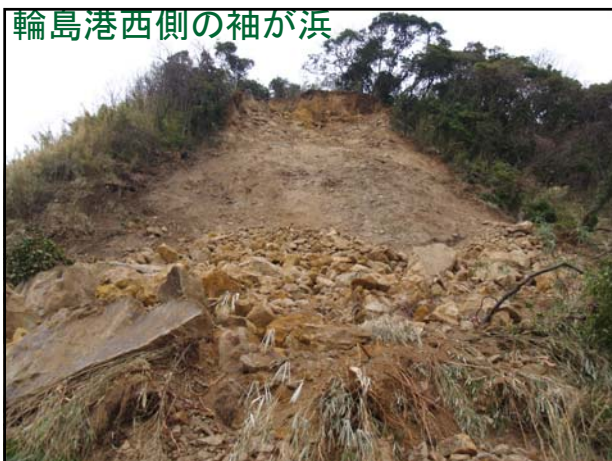
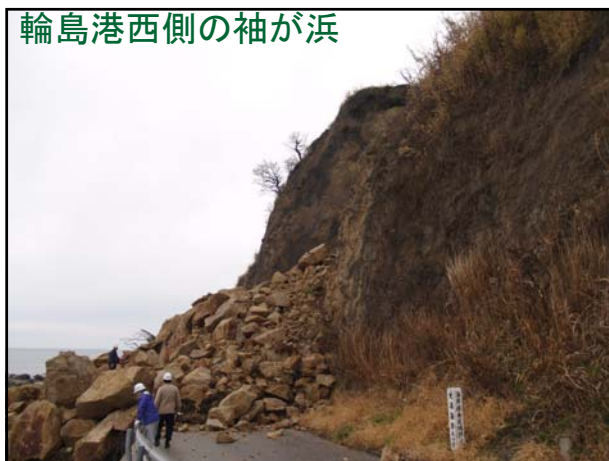
輪島港西側の袖が浜 (S-9)
中日本航空(株)提供

- 岬状に突出した比高30m程度の岩盤斜面(海食崖)であり、隣接した斜面2箇所が崩壊している。
- 地質は塊状の砂岩で、径数mの多数の崩壊岩塊で道路が埋積され、軽自動車1台が被災(運転者は無事)した。

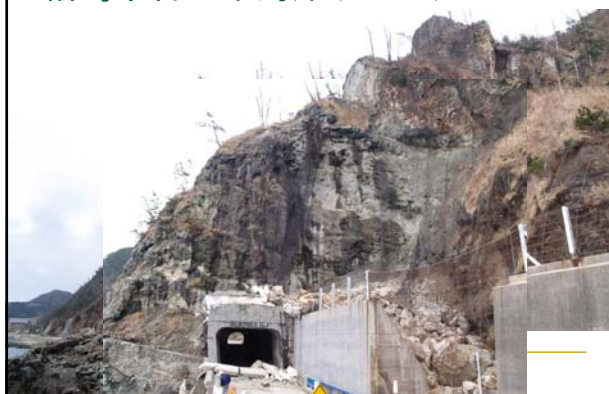
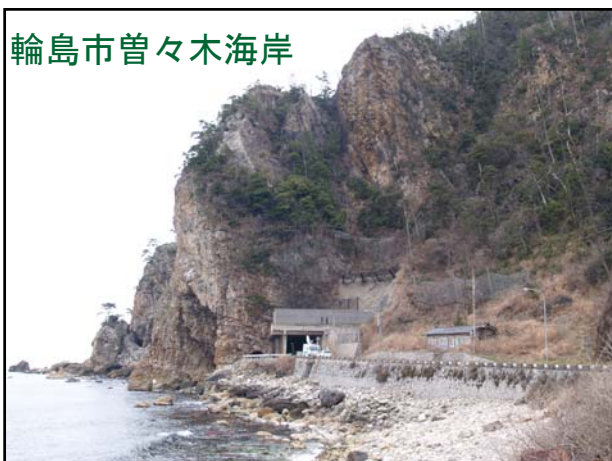
輪島市曾々木海岸(S-3)

- 国道249号が海食崖沿いを通過する風光明媚な海岸であるが、比高約100mに及ぶ崖部で岩盤崩壊が発生した。
- 地質は割れ目の少ない凝灰角礫岩を主体としており、オーバーハングした急斜面には接着工やロックボルトが施工されていた。
- 本震での崩壊はわずかであったが、26日～27日の余震によって約500m³の崩壊があり、一部の崩落岩塊により国道の八世乃(はせの)洞門が被災して通行止めとなっている。

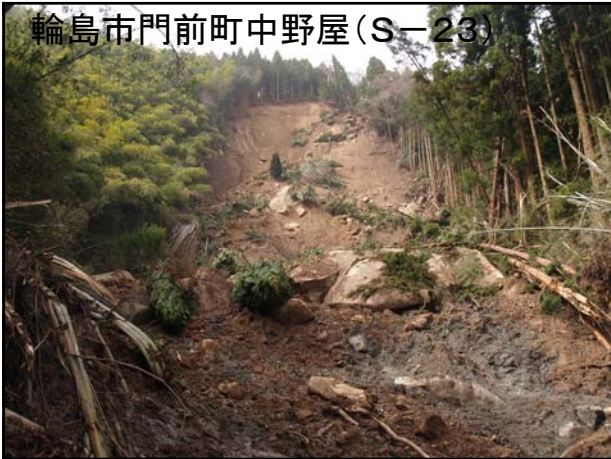
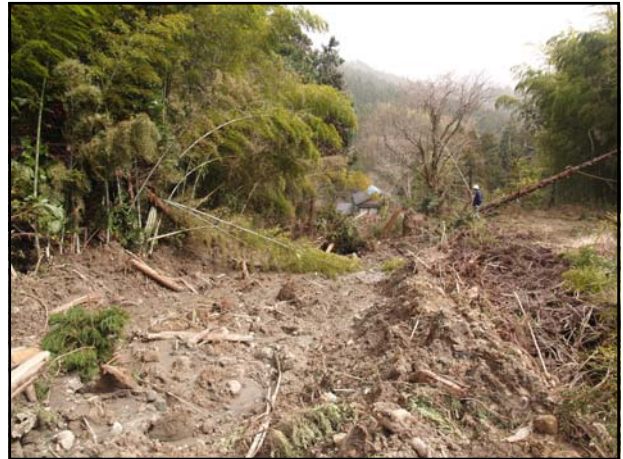
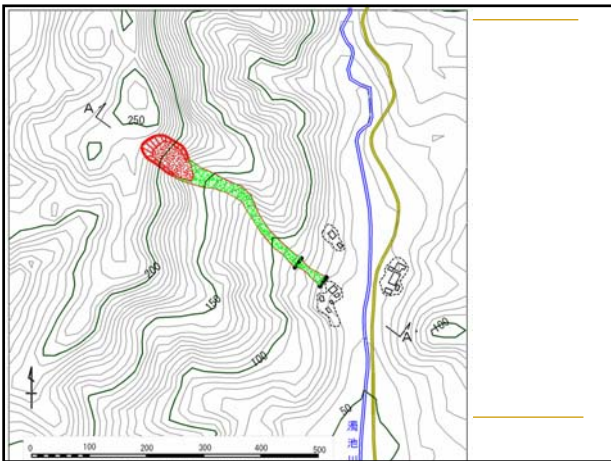
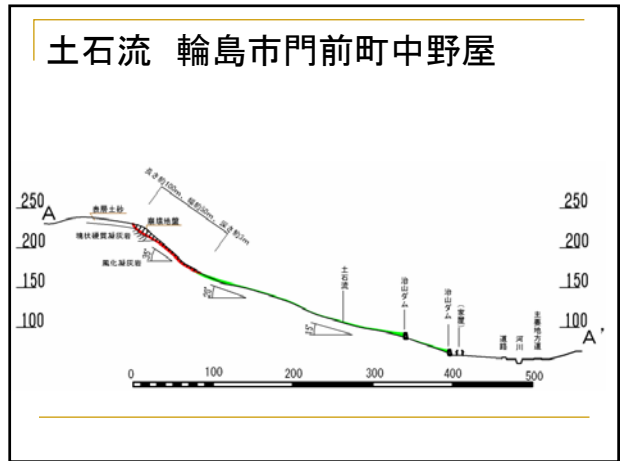
輪島市門前町中野屋(S-23)

土石流 輪島市門前町中野屋

- 標高約250mの尾根部から、人工林(アスナロ)で覆われていた風化層が崩落した深層崩壊である。
- 崩落した風化層は、主として凝灰角礫岩からなり、崩壊地側方の人工林内に崩落しなかった風化層が張り付いている。
- 崩壊地下部は不透水層となる凝灰岩が露出しており、隣接斜面の湧水からの表流水が崩壊地直下を流れて溪流を形成している。
- 崩土は大径の転石を含んでいるが、溪流に到達したために、崩土の一部が流動化して溪流を流下した。

- 崩壊は斜面最上部の標高230m付近から、目測で長さ100m、幅50m、平均深さ3m程度の規模で発生し、その後崩落した土砂は、溪流に堆積していた土砂を巻き込みながら比較的ゆっくりとした速度で土石流化し、谷に設置された治山ダム2基に捕獲され停止した。
- 土石流が家の裏まで迫ったKさんからの聞き取り調査から、この土石流は徐々に移動速度を減しながら約3日間にわたり動き続け、その後の降雨の際にも再び移動をしたと推定される。

- 門前町中野屋の土石流では、溪流に土石流化する危険性がある土砂が残存しており、今後降雨の影響で再移動する可能性があるため注意が必要である。
- 岩盤崩壊・落石が発生した海食崖では、余震等で再度崩壊が起こる可能性があるため注意が必要である。

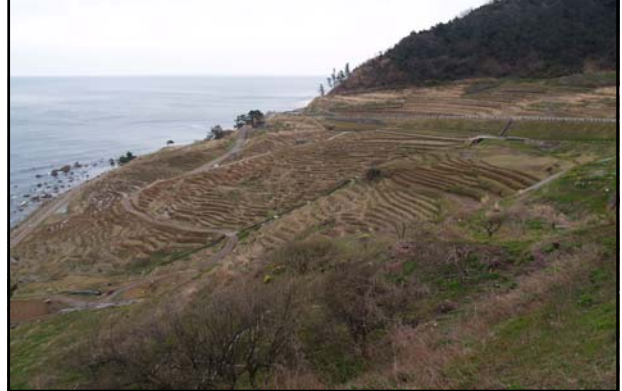
輪島市白米町千枚田

- 今回の地震で被害が集中した能登半島北部には、多くの地すべり地形が認められる。
- 堆積岩分布地域に多く認められるこれらの地すべりは、今回の調査では、地すべり地形に対応した部分での明瞭な変動は発生しなかった。
- 輪島市白米町の有名な千枚田は地すべり地でもあるが、集水井などの地下水排除工が施工されていたこともあり、被害を受けていなかった。

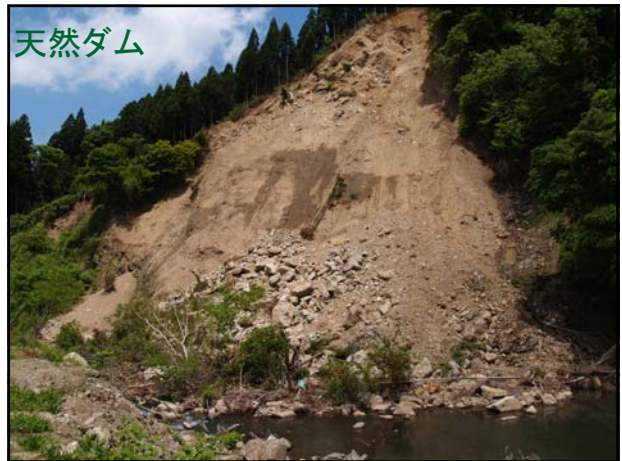
天然ダム(河道閉塞)

- 3箇所の天然ダム
- 輪島市熊野地区
- 崩壊土砂量は約800m³

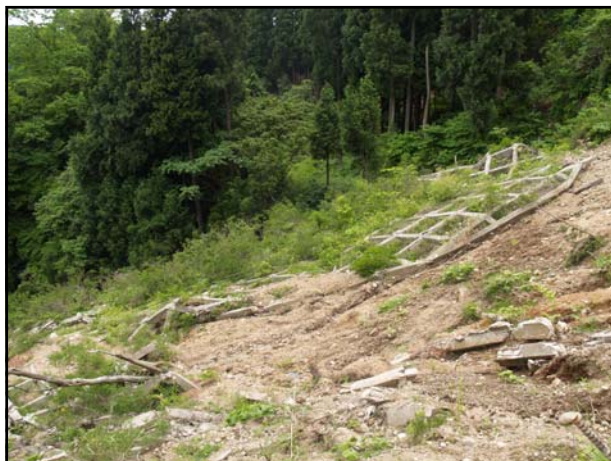
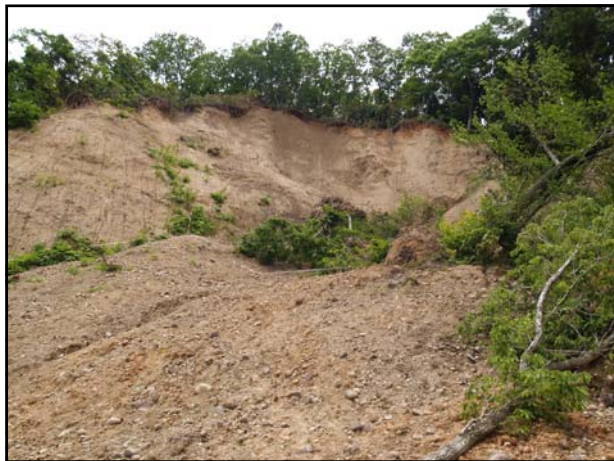
尺が池の斜面崩壊(法枠工の滑落)

- 吹付法枠工法枠工の滑落
- 鉄筋挿入工は施工していない
- のり肩部が揺動し、吹付法枠工が地盤と離れ、吹付枠工の重量が下方に伝達する。
- その重みが段々大きくなり、遂には耐えきれなくなり法枠工全体が滑動した。

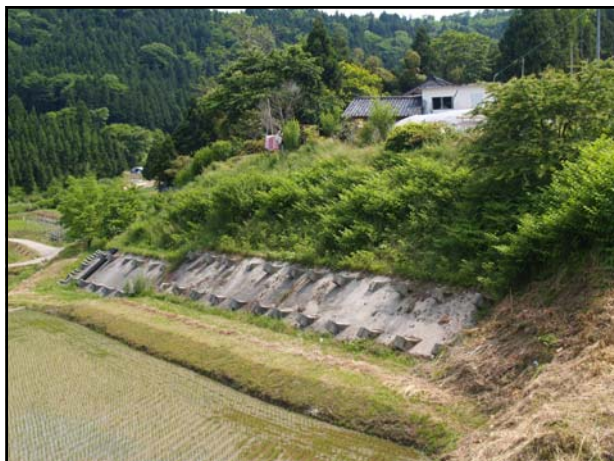
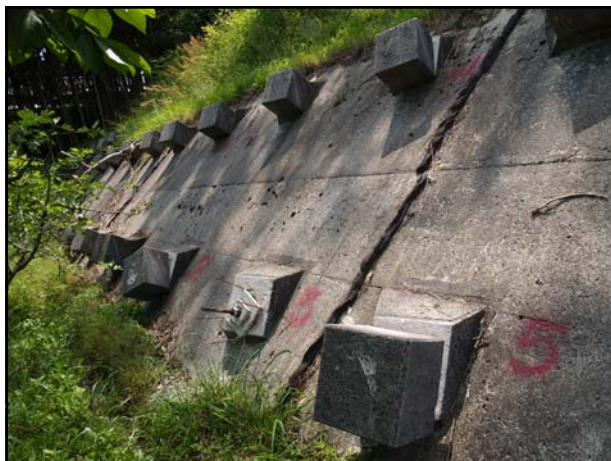
椎の木地すべり対策工のアンカー頭部の損傷

- 地すべり地形特有の緩斜面が長く続き、その地滑り地形末端部に地すべり抑止工としてアンカー工が施工されている。
- ゼビンデスターブφ23mm
- 20年程度以上経過していると思われる。
