四国中部
川口図幅
地域の
地すべり
地質規制

紀伊半島における大規模豪雨災害

国道169号線法面崩壊事故の経過

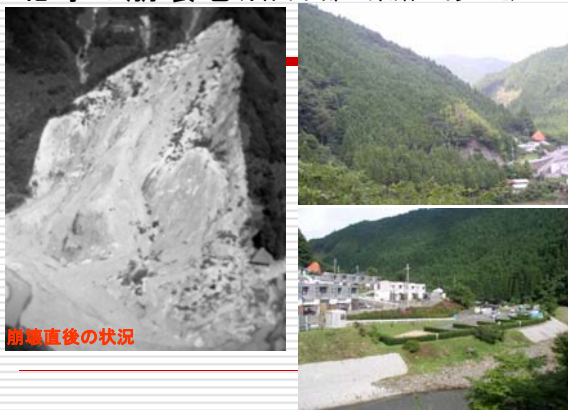
北寺の崩壊地(斜面下部に集落があった)

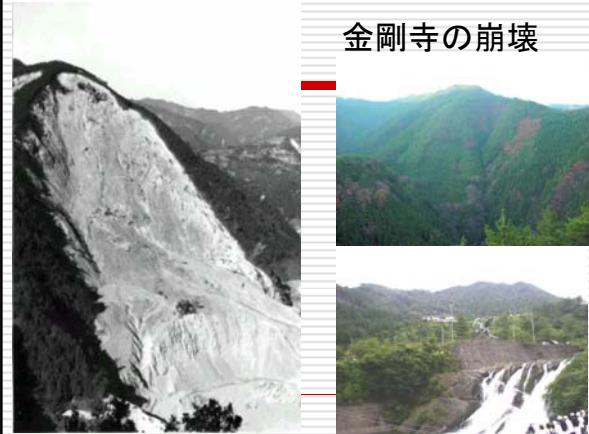
金剛寺の崩壊

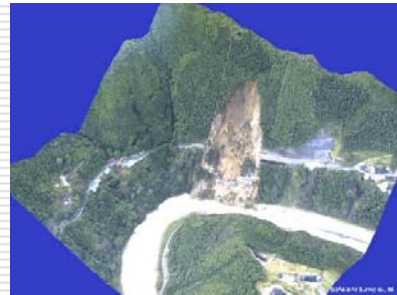
奈良県大塔村宇井 崩壊

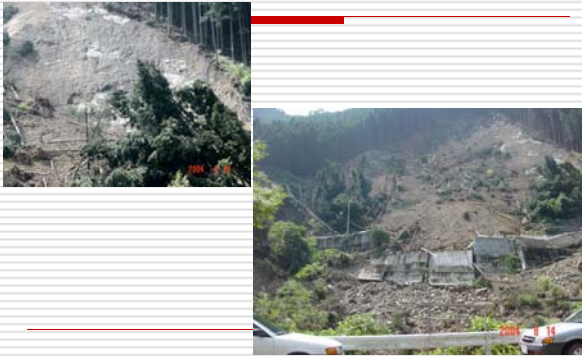
宇井の崩壊(正面)

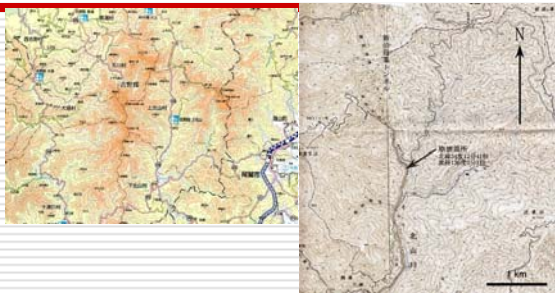
国道169号線災害(2007年1月)

- 1月18日 20:50 V=100m³ W=20m H=30m
防御柵の設置
- 1月21日 0:00 V=80 W=18 H=25
防御用鋼板・信号機(片側通行)の設置
- 1月30日 7:45頃 V=1,100 W=30 H=35
信号機が青になり、5台の乗用車のうち、3台が通過、3台目が被害(4名死亡)
- 1台目が通過する際に、落石が始まっていた。2台目は前方が土煙でよく見えず、全速で通過した。
- 4台目は通過できず、バックで引き返した。5台目は崩壊が始まっていたので、安全な場所にさがり、通報した。
- 奈良県警は、死亡者が4名のため調査を開始した。11月に起訴しかけたが、結局不起訴とした。

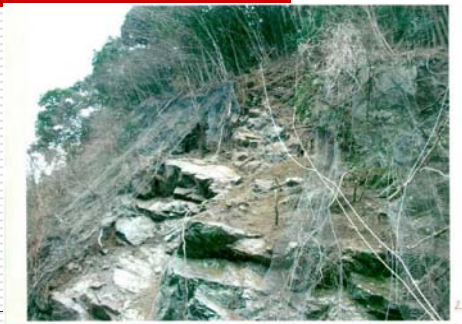
ネットを破って崩壊が滑動

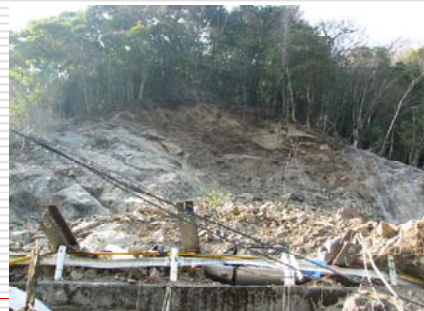
崩壊地点の惨状

崩壊により鋼板が倒れ、乗用車が被害(死者4名)

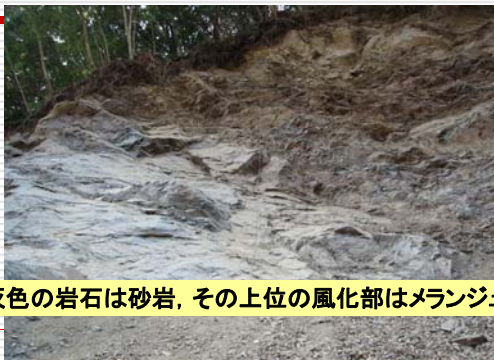
斜面上部の風化部(茶褐色)

灰色の岩石は砂岩, その上位の風化部はメランジュ

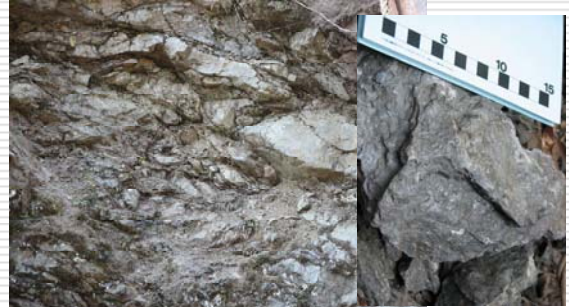
崩壊地点の混在岩

- 1. 四万十層群などの付加体は, 整然層(タービタイト)と混在岩層(メランジュ)が存在.
- 2. 四万十層群のメランジュは不安定土塊が主なので, 崩壊が発生しやすい
- 3. 地下水は岩相・地質構造に影響される
- 4. 付加体特有の構造に注意
- 5. 地層に平行な断層
- 6. 全体として北傾斜, 南側の地層が新しい
