平成 19 年（2007 年）能登半島地震  
「斜面災害総合調査サブワーキンググループ」による  
能登半島地震調査 速報版

第 2 回調査

平成 19 年 6 月

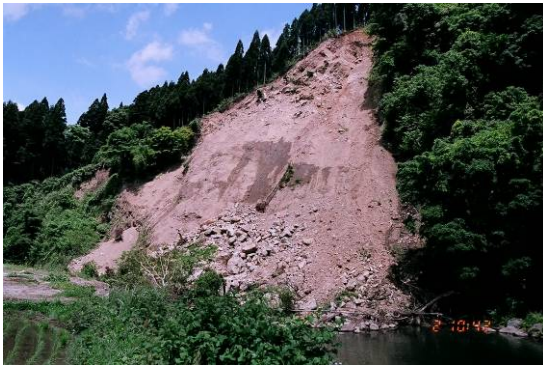
穿入蛇行している河原田川の攻撃斜面に発生した深層崩壊で、崩壊地直下の本流河道を閉塞して、小規模な堰止め湖を形成している (S-27)。深層崩壊は、下部が礫岩、上部が砂岩であり、上部は、岩盤が節理面を堺としてくさび状に崩落したものである。

写真 4.1 河岸に発生した深層崩壊 (S-27)

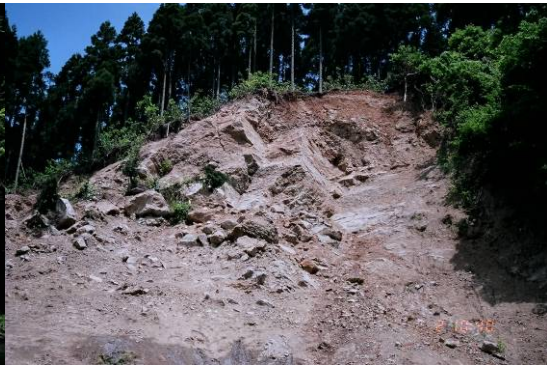
写真 4.2 くさび状に岩盤が崩落した上部

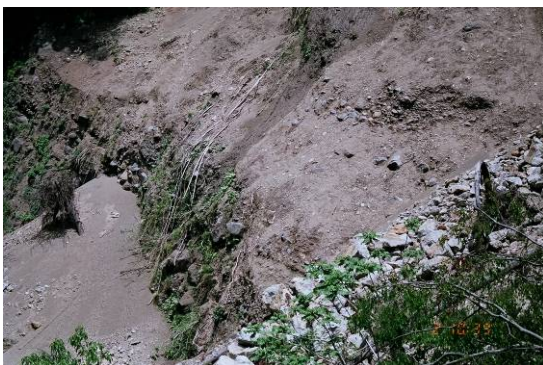
写真 4.3 崩壊地下部の礫岩の露頭

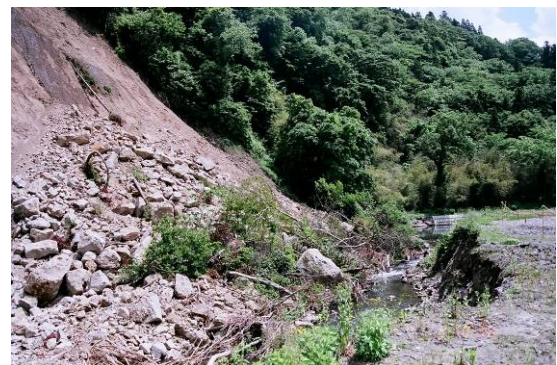
写真 4.4 崩壊地直下の河道閉塞

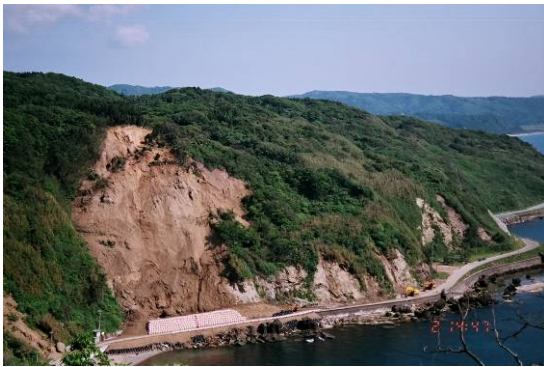
写真 4.5 市道沿いの斜面崩壊

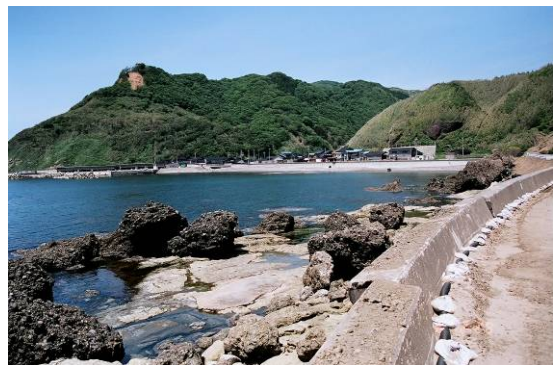
写真 4.7 市道と深見集落

海食台上に礫岩の岩塊が見られる。道路の護岸の損傷は、500 tクラスの落石によるものである。

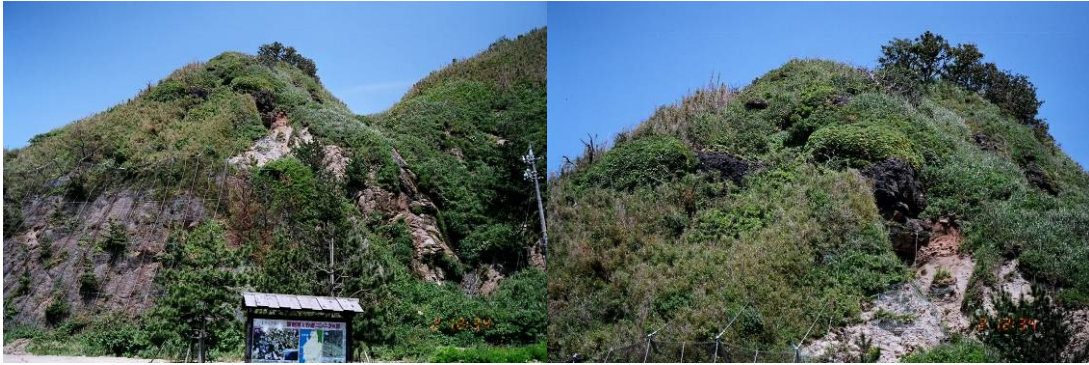
写真 4.8 海食崖の状況 凝灰岩の露頭の上に塊状に張り付いた礫岩層が見られる。

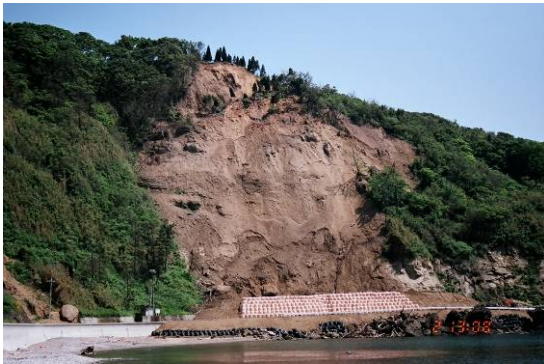
市道（道下深見線）沿いには、大規模な深層崩壊が発生している（S-13）。この深層崩壊は、海食崖上の凝灰角礫岩層（安山岩質）が崩落したもので、滑落崖の規模は 5-20m 程度におよび、大半の崩土は斜面上部に残留している。崩壊下部は、崩土により海食崖が削られて礫岩等が露出し急斜面を形成している。

写真 4.9 市道沿いの深層崩壊（S-13）

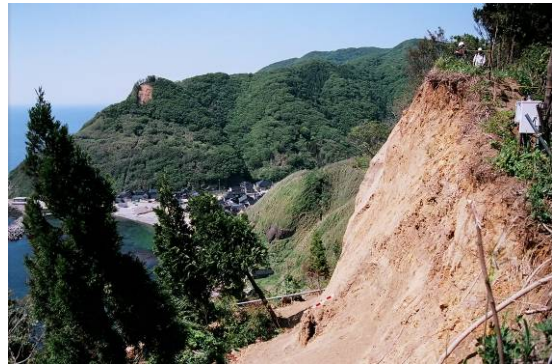
写真 4.10 深層崩壊の滑落崖

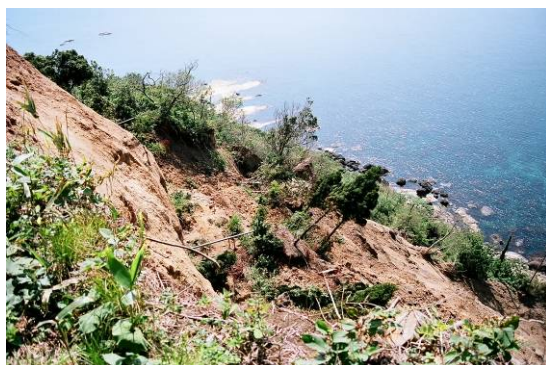
写真 4.11 深層崩壊の上部 崩土が残留。

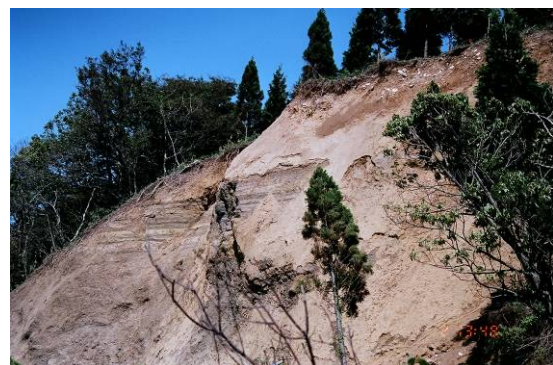
写真 4.12 滑落崖の状況

滑落崖には、強風化を受けた安山岩質凝灰角礫岩が露出している。最上部には、円礫（最大径 20 c m 程度）を含む未固結層が見られる。

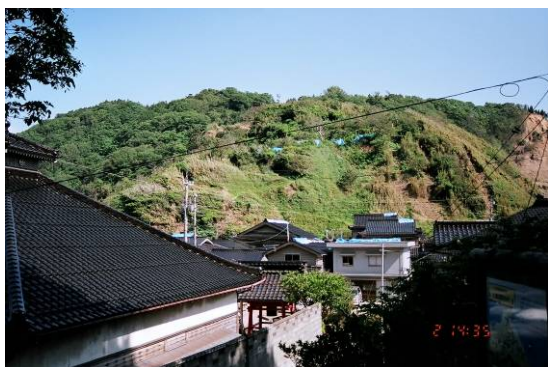
写真 4.13 背後斜面（左岸側 S-30）の状況

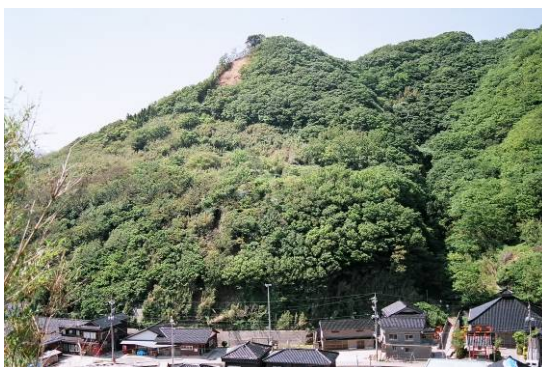
写真 4.14 背後斜面（右岸側 S-31）の状況

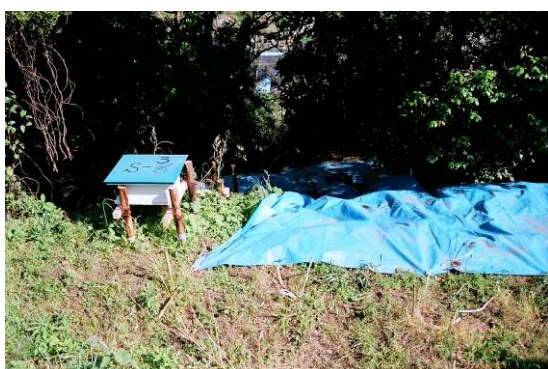
写真 4.15 応急対策が行なわれた背後斜面  
（S-31, 亀裂をシートで保護）

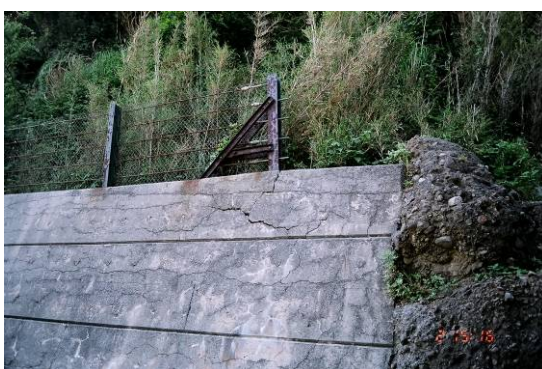
写真 4.16 一部が損傷した背後斜面の擁壁  
（S-31, コンクリート擁壁にクラック発生）

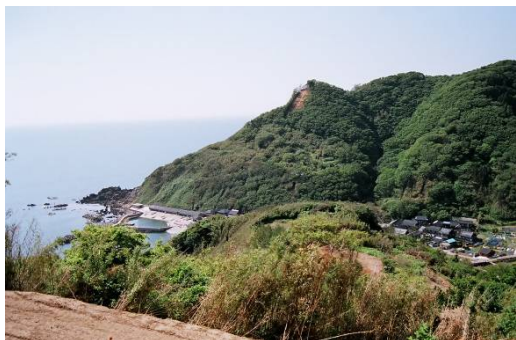
深見集落北側の急斜面には、尾根付近から崩落した表層崩壊が1箇所見られる。広葉樹林の表土が崩落したもので、基岩は風化を受けた礫岩である。

写真 4.17 尾根直下の表層崩壊（S-32）

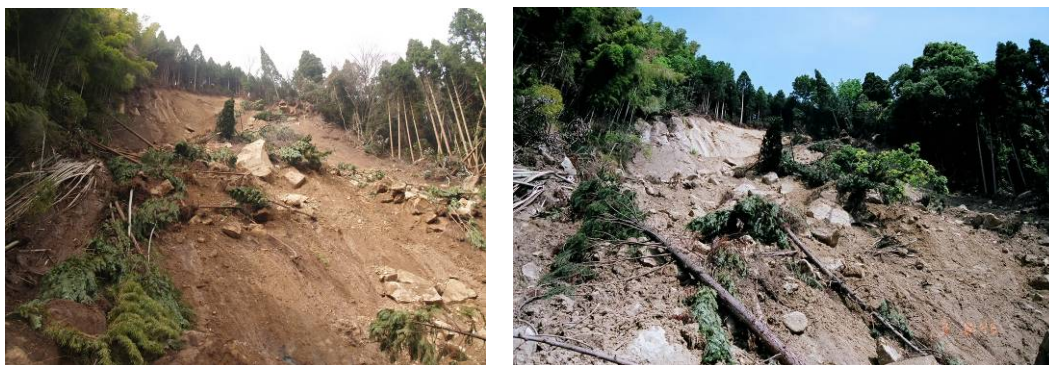
写真 4.19 崩壊地の状況（S-23） 左：4月1日後藤撮影 右：6月3日撮影  
前回調査(4月)以降、中段に堆積した崩土（転石を含む）の一部が崩落した。

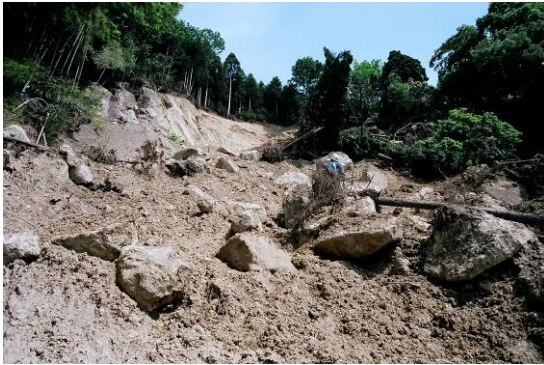
写真 4.20 中段の崩土の状況  
凝灰角礫岩の岩塊が見られる

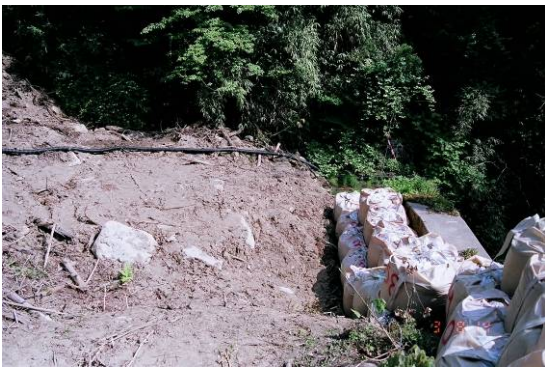
写真 4.28 流動化した崩土の末端  
治山ダムの堆砂敷で停止

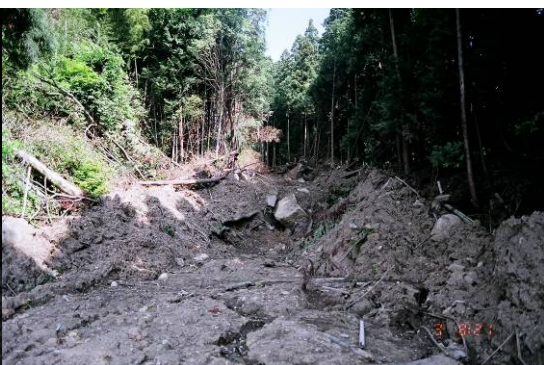
崩土及び立木が両側に押しつけられているが、流路から大きく広がっていない（幅 20m 程度）。現況等からみて、比較的含水量の少ない土石流が、ゆっくり流下したものとみられる。

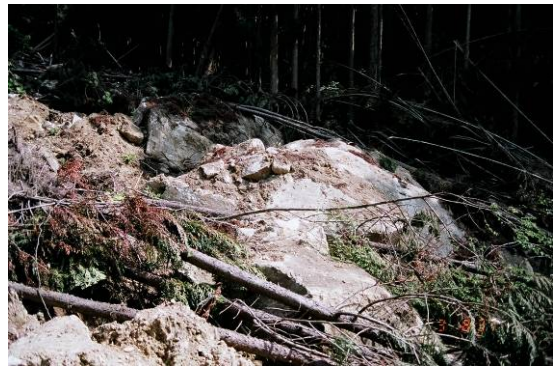
写真 4.34 崩土中の転石（凝灰角礫岩）  
転石の最大長 10m，重量約 900 t

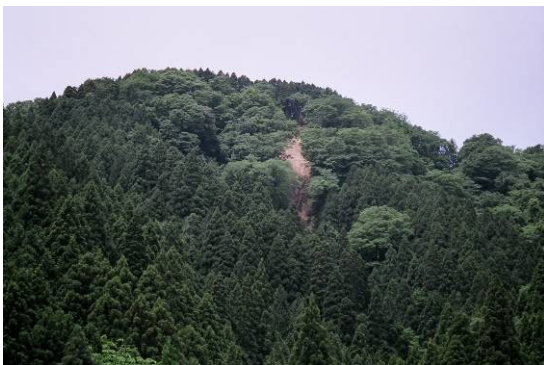
中野屋地区の深層崩壊の隣接斜面には、急斜地の頭部から沢に向かって表層崩壊が発生している（S-34）。頭部には礫層の露頭が見られ、下部は滝となっている（凝灰岩ないし凝灰角礫岩と見られる）。

写真 4.35 表層崩壊の遠景（S-34）

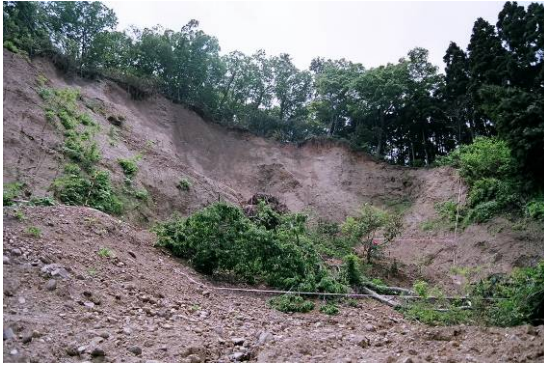
尺ヶ池集落に隣接した地すべり地で深層崩壊が発生した（S-35）。この周辺は泥岩の分布地であり、林野庁により地すべり工事が実施されているが、固結度の低い礫層からなる滑落崖が、法枠工とともに崩落し、施工地が被災した。

写真 4.39 滑落崖の崩落 (S-35)  
林野庁所管地すべり防止区域「尺ヶ池」  
施工されていた法枠工も崩落

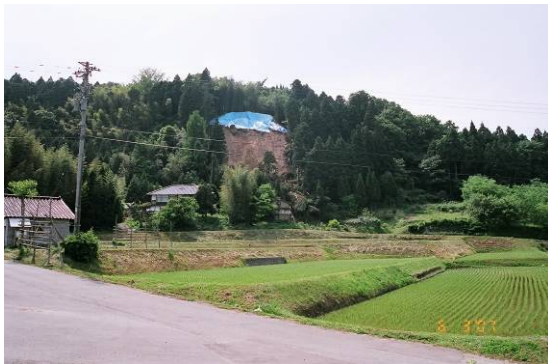
椎木集落は、林野庁所管の地すべり指定地内にあるが、地すべり地の滑落崖の一部が崩落して、直下の家屋が被災した(S-39)。また、地すべり地内のアンカー工も被災を受けている (S-40)。

写真 4.41 旧滑落崖の崩壊(S-39)  
林野庁所管地すべり指定地「椎木」

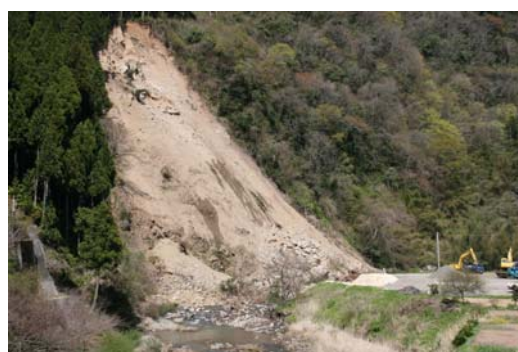
輪島市熊野地区の河道閉塞は川原田川の中流右岸で発生した表層崩壊による生産土砂により形成された。地形図判読によれば本斜面は傾斜 35~40° 程度の急崖斜面で、斜面の最高標高 130m、最低標高 60m で、比高差は 70m あり、その斜面全体が地震により崩壊した。この区域の地質は凝灰岩質で、斜面頂部には高さ 15m 程度のスギ、ヒノキを中心とした人工林が残っているが、崩壊した斜面は同様の高さ程度の広葉樹で覆われていたようである。

写真-1 熊野地区における河道閉塞を引き起こした斜面崩壊 (4月28日:小野田敏撮影)

本来ならば早急に土砂の撤去を行うべきである。

そして、崩壊を起こした斜面では崩壊面の手当てを行う必要がある。基本的には周囲の斜面と同レベルの植生状況になるように山腹工を行い、植樹を行うべきであろう。安易な法枠工は謹んでほしい。

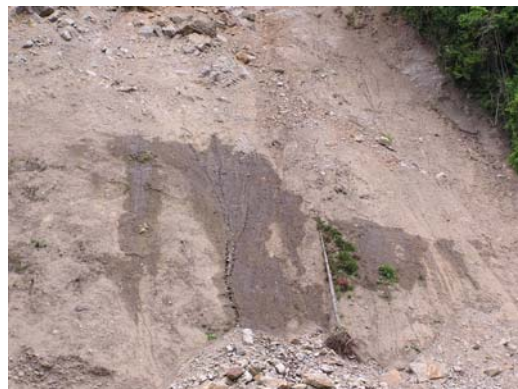
写真-2 斜面中腹からの湧水とリル形成

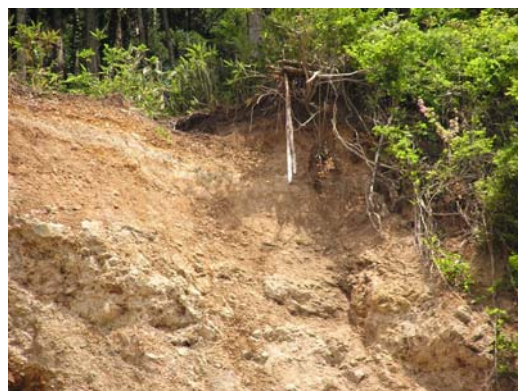
写真-3 崩壊頂部の状況;パイピングは見られない

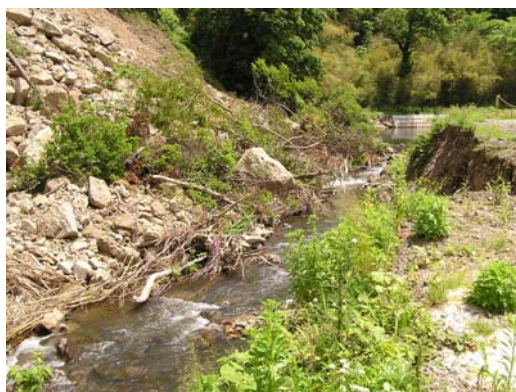
それが河道を閉塞させていた。崩壊が発生した直後は天然ダムの高さは数 m はあったようだが、発生直後の土砂除去により現在は高さ 0.5m 程度の天然ダムが形成されているだけである。川の通水断面は河道掘削により現在では確保されているとのことである。

写真-4 崩壊土砂による河原田川の河道閉塞

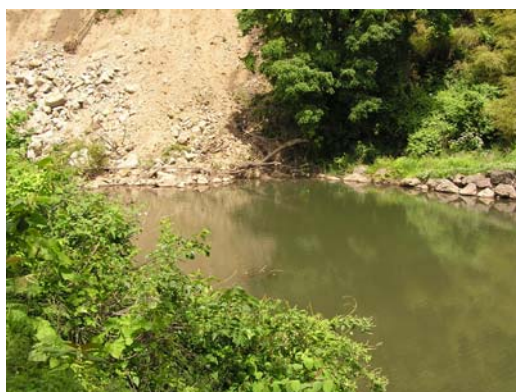
ただし、現在でも上流側には若干の湛水池があり、早急な対応が求められている。

写真-5 河道閉塞上流の湛水状況

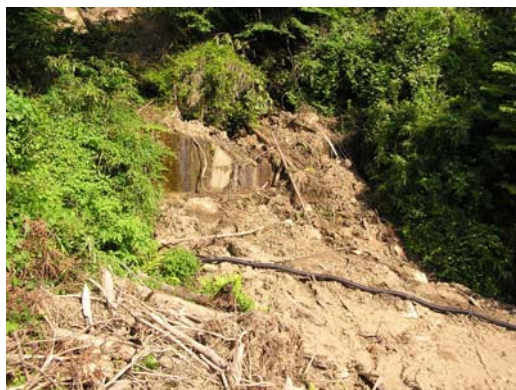
さて、土石流は治山堰堤を落ちた所で停止していた。治山堰堤付近では  $30 \times 10 = 300\text{m}^3$  程度の堆積土砂量である。治山堰堤の 20m 上流で土石流の停止した跡がある。そこは、その後再侵食を受けている。両岸の竹やスギが倒れ、その影響でその先を押ししている。倒木は多いがせん断木がないので、土石流はそれ

写真-1 治山堰堤に捕捉された土石流

現在の計画では土石流の流下区間に数基の治山堰堤を設置する計画になっているようである。現在河床に不安定に堆積している土砂の再移動を抑制することこそ最も優先しなければならないことからこの計画は極めて妥当と考えられる。崩壊地を対象にした山腹工計画については現在立案中のようだが、できる限り地域の樹木を植栽して、地域の景観と融合できるような工法での対応を期待したい。

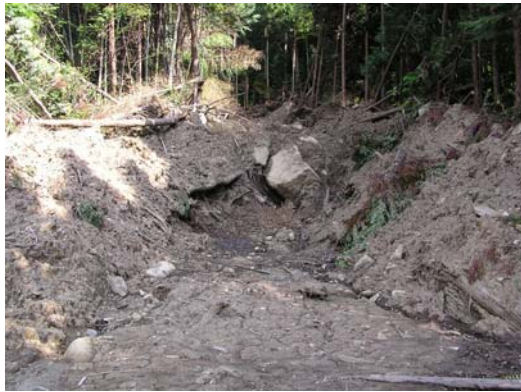
写真-4 巨礫による土石流のダムアップ状況（流下域）

ほど早かったわけではないようだ。溪流出口にお住まいの方が聞いたバキバキ音の正体はこれだろう。直径 3m 程度の巨礫が天然ダムのように土砂を止めている。ここまでこのような巨礫を押してきた流体力はすごい。右岸側に直径 20cm くらいの立木が流木ダムを作っている。その下流はやはり侵食されており、高さ 5m、幅 5m の河床堆積物は非常に多くの水を含んでいてぬかるんでいた。これは 3 月 26 日段階で流れていた泥流である。

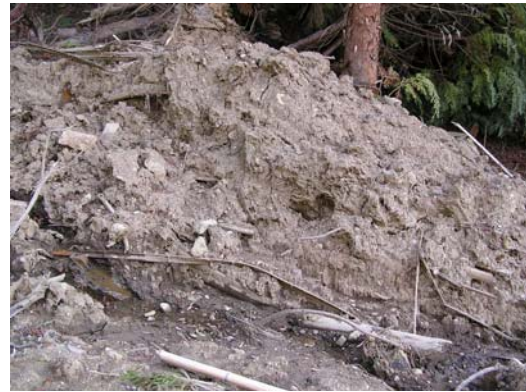
写真-5 土石流堆積物の状況：泥流の侵食跡あり

左岸側の側岸土砂には削痕のように泥流による侵食跡がある。また、これらの堆積物は 2 次クリープした跡があり、堆積時に相当多量の水を含んでいたことが想定される。粘性も高そうだ。これらの土石流は兩岸に高さ 2m 程度の土手を残しながら流下した。これは土石流がかなり粘性を帯びて、速度が遅かったことを物語っている。カーブでも外湾側が内湾側に比較して高くなっておらず、速度が遅かったことを証明している。また、立木には泥飛沫がまったく見られなかった。このことからこの土石流はかなり粘性が高く流動性が低いものだったと考えられる。現在の高さより 1m 程度上にまで樹幹にすれた跡が見られることから土石流の波高は 2m 程度だったと考えられる。

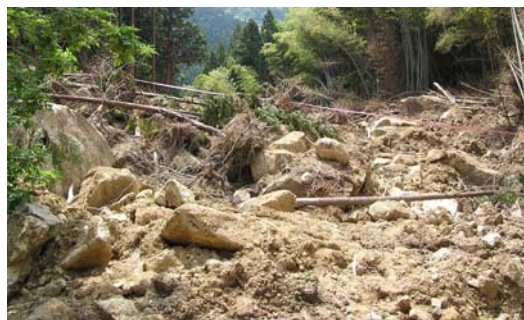
深層崩壊の脚部で土石流が流下する頂部には直径 7m 程度もある巨礫がいくつも堆積していた。ここでダムアップされていたようにも考えられる。右岸側の鞍部から土石流が流れ出たように見える。すなわち本土石流は崩壊土砂によるダムアップ（天然ダム決壊）型の

写真-10 巨礫によるダムアップとその決壊（右岸側）

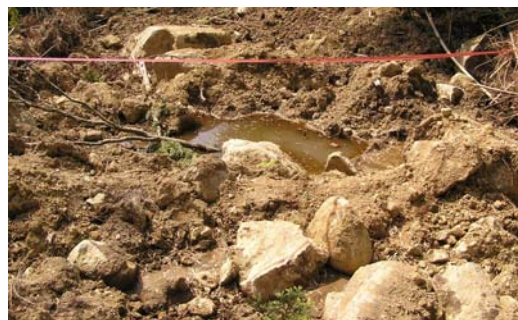
土石流とも考えられる。ここから一気に流下したものと思われる。樹木も縦断方向に倒れている様子からもここには十分に水があったことが伺える。場合によっては小さな天然ダムを多数作ることにより水を貯留していたのかもしれない。その証拠に現在でも地表の凹凸の激しい崩壊脚部には水溜りがいくつか見受けられる。このような窪地が多数あったことにより水が貯留されてそれが合わさって土砂を流動化させたとも考えられる。脚部上には斜面途中から流れ出た湧水によるプラグフローの跡もあった。本崩壊地からは多くの地下水がでてきているようだ。なお、本崩壊にはパイピングの跡は見られなかった。したがって、山体が揺すられて地下の間隙水圧が高まって発生した崩壊とは違うようである。なお、今回の中野屋地区の土石流は高濃度で粘性の高い低速の先端部分と、水深が低くて流動性の高い泥水のような後続流としての泥流から、構成されていたと考えられる。

写真-11 ダムアップの位置に見られる多数の水溜り

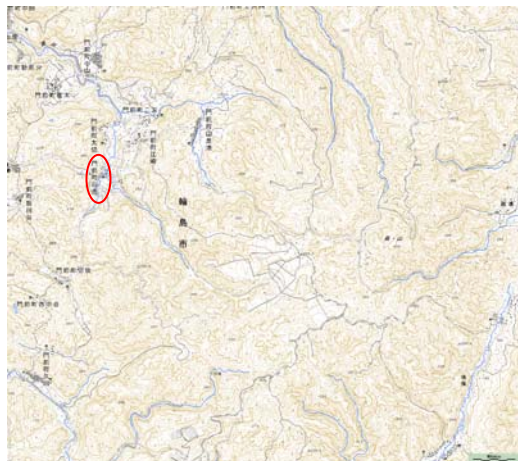
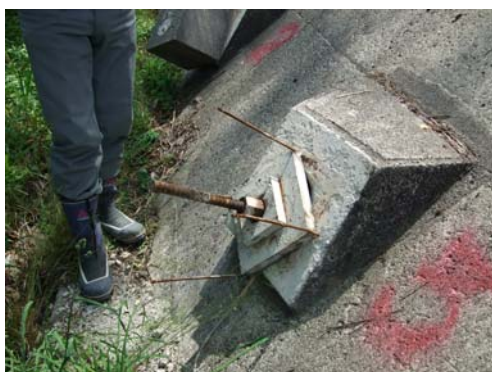
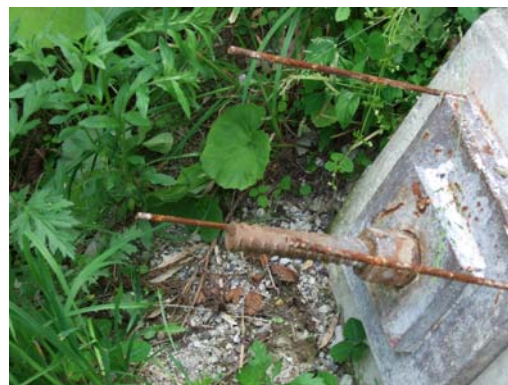
地すべり抑止工のアンカー工はゲビンデスターブφ23 mmである。定着長、自由長は不明。施工時も不明であるが、アンカー工の仕様を考えると二重防錆がしていなく、20年程度は経ていると推測される。地震後の損傷を見ると、①アンカー頭部キャップコンクリートが損傷、②アンカー頭部キャップコンクリートが飛んでいる（アンカー緊張力は維持しているものと考えられる。）③アンカー緊張力が開放しているものと三形態が認められた。

この三形態はアンカー工に対する地震振動が影響し、損傷の度合いが相違するものと考えられる。①は比較的影響の少ないもの、②はかなり一時的に影響を受けたもの、③は地震時直後に大きな影響を受けたものと考えられる。アンカー工の歴史は機械の改良の歴史とも言われ、永久構造物として重要度は増してきたが、それに従い、材料、施工方法、理論も追隨して来、施工量も多くなっている。しかし、今回のような未だ進んでいない当時のアンカー工が数多くあるのも事実であり、その維持管理にエネルギーを費やしている。今回はその問題があきらかになっただけである。まず、二重防錆でないこと、頭はキャップコンクリートを打設していることである。今後このような現象は多く露呈することであろう。

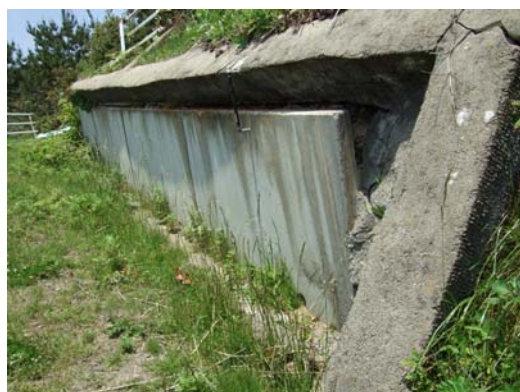
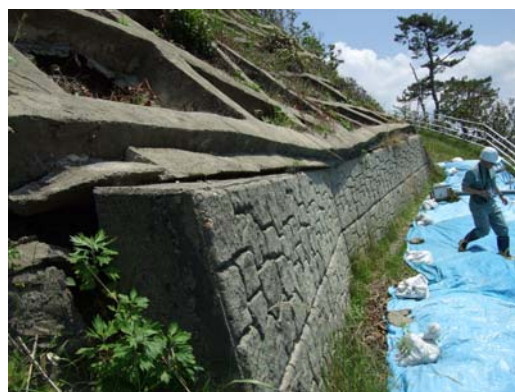
東部側のり面は3段から4段のり面であり、おおまかに説明すると上段部は吹付法砕工で主に浸食防止を目的としており、最下段はコンクリート擁壁工でのり面の安定を維持している。しかし、細かく言うと各のり面でその組合せをしている部分がある。これはのり面に歩道を構築しているためであろう。その吹付法砕工が勾配の変曲点（のり面ブロック）で間隔が広がったり、吹付法砕工とコンクリート擁壁工の境界に間隔が広がったり、あるいはコンクリート擁壁工の上縁辺部に吹付法砕工が載った状態になっている。地質は西部側でも記述したようにルーズな段丘堆積物、砂岩、泥岩である。

これら現象の原因は次のように考えられる。

①地震発生時にルーズな地盤が揺動し、のり面の安定性が維持できなくなり、重いものが鉛直方向に力が働き吹付法砕工が切土のり面勾配なりに滑り、下部のコンクリート壁、擁壁の上に押し被さる形態となった。

上記から考えると①の斜面崩壊の形が説明し易い。なぜなら地盤の状態がバックリングを惹起するような環境ではないからである。

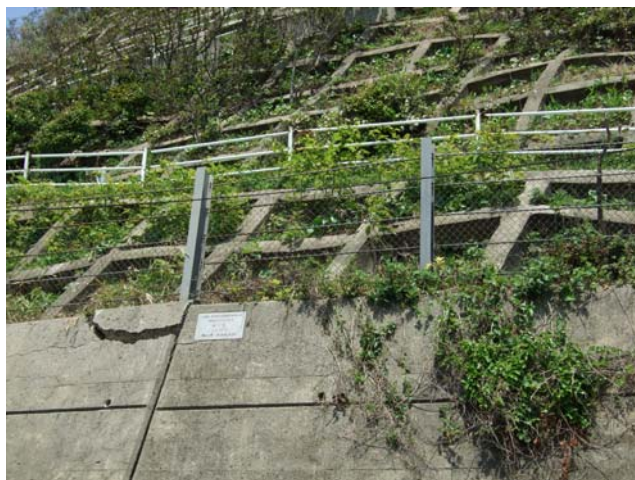
後述したのり面の最下部にはコンクリート擁壁が高さ 5~6m程度で施工されている。この擁壁にも亀裂が生じた。これの原因はよく解らないが一部分だけである。亀裂を生じた所に集中し

て力が作用したのかもしれないが、斜面の変状の割りには擁壁の亀裂の規模が小さいのが不思議である。

この擁壁について他の箇所にも損傷がないか調べたが、特段の損傷箇所は存在しなかった。ここ一箇所だけであった。支柱との関係があるのかもしれないが、現時点では詳細は不明である。
