土木学会 斜面工学研究小委員会 災害 WG 川崎巡検

平成 18 年 3 月 4 日 (快晴)

今回の巡検は、多摩川とその支流が丘陵や台地を浸食して形成した斜面のうち、多摩川右岸部にあたる川崎市多摩区および高津区を対象に、宅地の開発状況の調査や過去の崩壊実験現場の視察を行った。

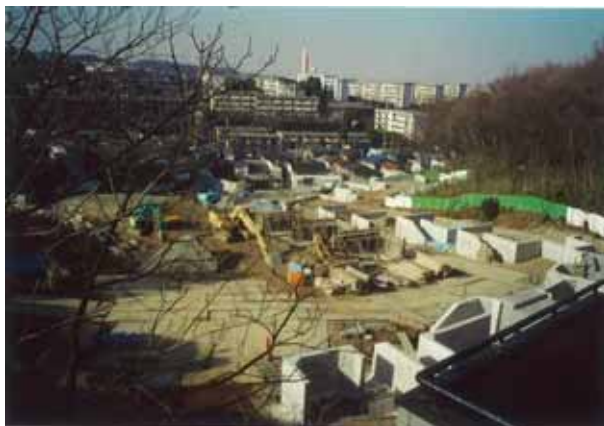
住宅開発が進み、谷地形として残された最後の自然斜面にも盛土による宅地造成がなされ、住宅が建設された。この谷地形では造成前の 1998 年 9 月 15 日の降雨（144mm）によって谷頭の住宅地付近で小規模な崩壊が発生し、その崩壊土砂は標高差約 20m、水平距離 95m を移動流下した。谷地形の地質は下位から上総層群の泥岩、おし沼砂礫層、ローム層が分布し、谷

写真 1 谷間を埋め立てて宅地を造成し、住宅建設中の状況（2003 年）

底にはこれらの崩壊物が薄く堆積している。おし沼砂礫層は当地域一帯に広く分布する透水層で、当時から湧水が認められていた。

このような谷間において安定性の高い盛土を構築するには、表層の不良土を排除した上で、盛土基底部の十分な排水対策を行う必要がある。現在では住宅が密集しており、盛土基部の施工状況を確認することはできない。地表の排水系統は斜面上部の宅地の排水系統と連携していない部分があり、降雨時には排水路がオーバーフローする恐れがある。

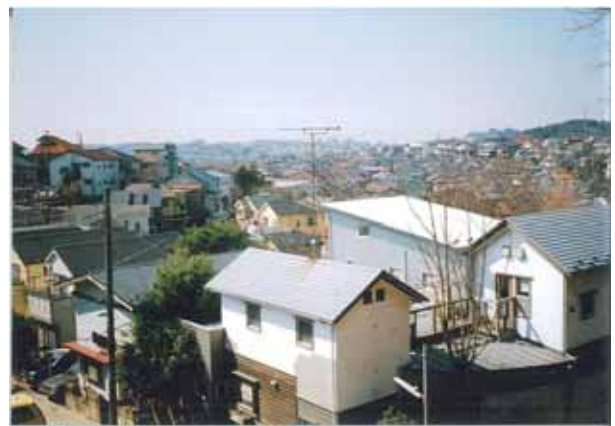
写真 2 谷を埋めた盛土の上に建設された住宅群（写真 1 の右手の山林から撮影）

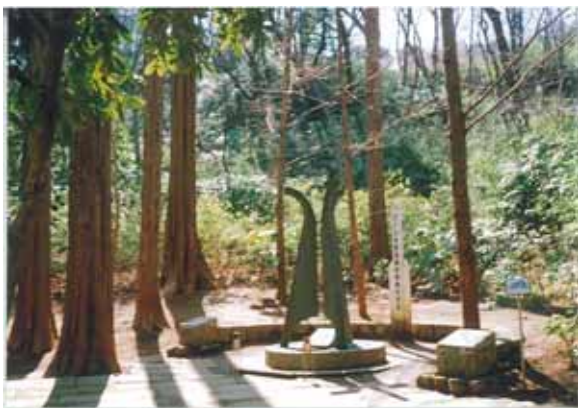
首都圏では昭和 30 年頃からの丘陵地の宅地化が進むとともに、降雨時の土砂災害が川崎市や横浜市で顕在化してきた。このような土砂災害のメカニズムを解明する一環として、昭和 46 年 11 月 11 日に科学技術庁防災科学技術センターが中心になって、生田緑地内の斜面において人工降雨による崩壊実験が行われた。この崩壊実験の際に流動した崩壊土砂によって実験を行った技術者や報道関係者が被災し 15 人の尊い人命が失われた。

写真 3 生田緑地内、ローム層崩壊実験での事故現場を示す慰霊碑

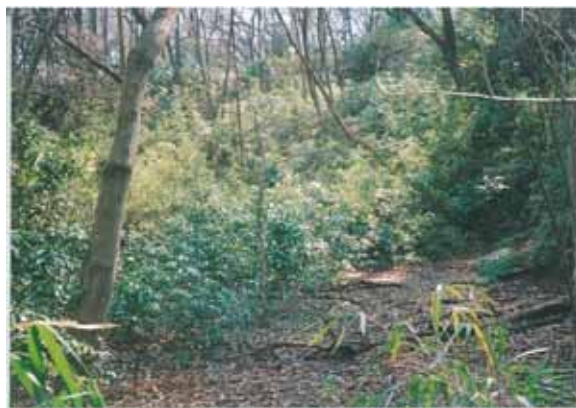
写真 4 崩壊実験を行った浅い谷地形で、谷の頂部付近で崩壊した土砂が流下した。

現在では実験地には直径 10～30cm 程度の樹木が生育しており、慰霊碑がなければ場所の特定が困難になっている。実験地のような小規模な谷地形は川崎市、横浜市などの丘陵地に多数存在するので自然斜面の場合は豪雨時の斜面崩壊に注意する必要がある。

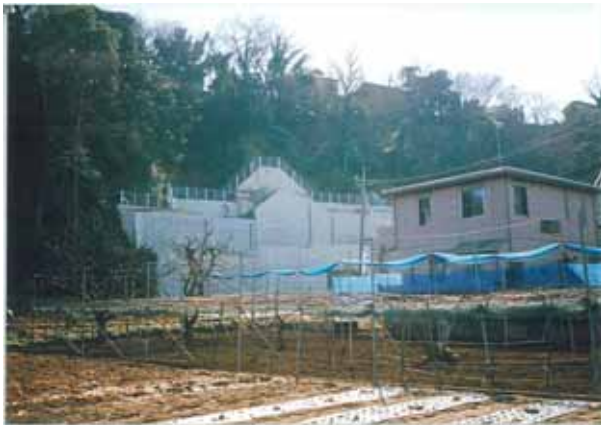
急傾斜地崩壊危険区域に指定されている斜面を切土し、鉛直の擁壁により山側の土留め対策を行って宅地を造成している。擁壁には部分的にアンカーが施工され排水孔も設置されている。一応の対策がなされているが、宅地としては圧迫感があり景観的には貴重な緑地を失うことに

写真5 斜面の切土による宅地の造成と背後の土留め対策

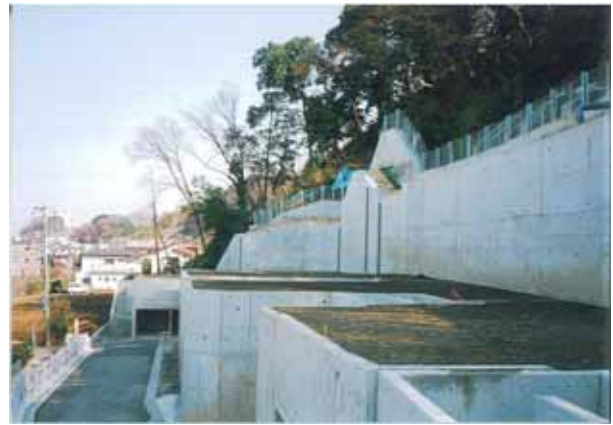
写真6 宅地造成の前は一連の斜面で、左の道路左端が斜面の末端であった。

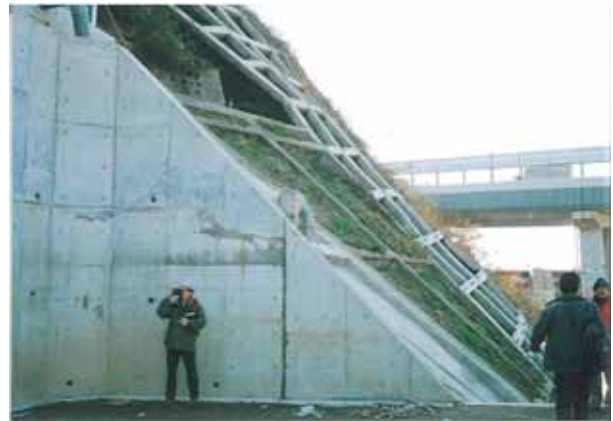
写真7 斜面を切り込んで造成された宅地

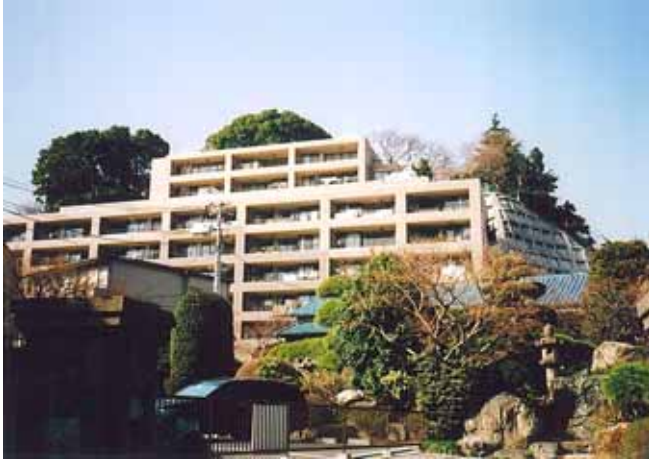
写真9 写真8の近くの地下マンションで、右横の斜面と一体化され、玄関は台地側にある。

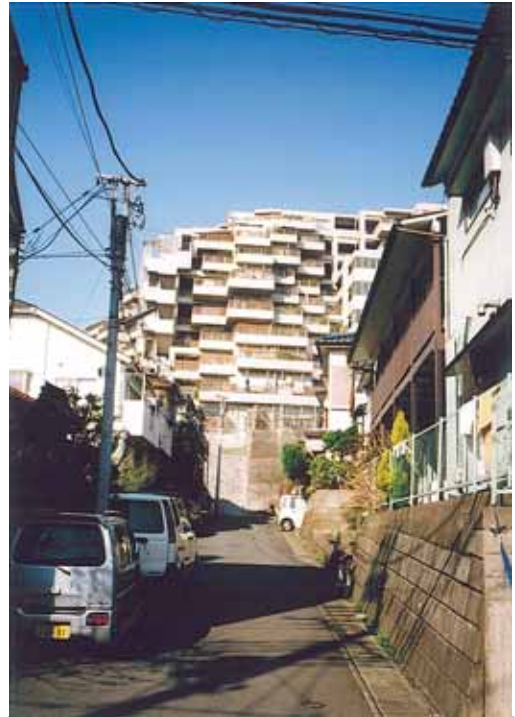
写真8のマンションは台地側から見ると5階建てですが、低地側から見ると10階建てにな

っており、出入り口は台地側だけに設けてあります。このマンションに限らず地下マンションは建屋自身で土圧に対処しているものが多い。

写真8 台地側では5階建て、低地側では10階建てのマンションで、玄関は台地側に設けられている。
