新潟県中越地震における
「斜面複合災害」
—総合的斜面工学からの検討—

地盤工学委員会
斜面工学研究小委員会

**新潟県中越地震の
斜面複合災害のモニタリングに関する研究**

土木学会 地盤工学委員会
斜面工学研究小委員会

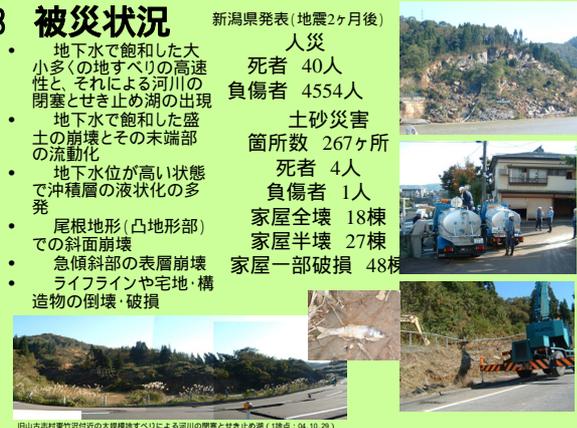
8 被災状況

- 地下水で飽和した大中小の地すべりの高速性、それによる河川の閉塞とせき止め湖の出現
- 地下水で飽和した盛土の崩壊とその末端部の流動化
- 地下水位が高い状態で沖積層の液状化の多発
- 尾根地形(凸地形部)での斜面崩壊
- 急傾斜部の表層崩壊
- ライフラインや宅地・構造物の倒壊・破損

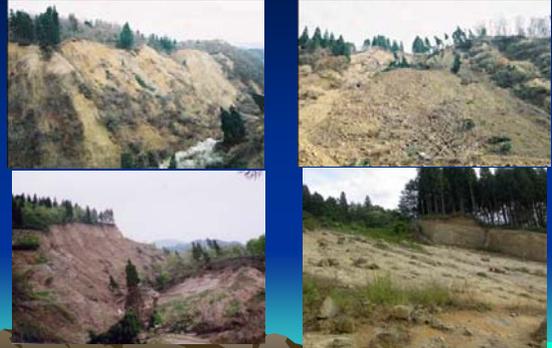
斜面変動形態
崩壊(表層・深層)・地すべり・岩盤すべり

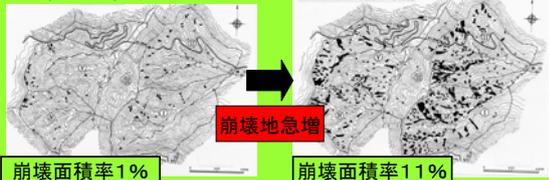
積雪による侵食(雪食)

- 豪雪地帯では積雪の移動により侵食が発生する
- 新潟県魚沼丘陵・59豪雪の事例
 - 旧新炭林: ウツギ・カエデ類が斜立した広葉樹低木林(なだれ常習地)
 - 積雪移動・なだれにより崩壊地が多発
 - 多量の土砂生産

崩壊地急増

崩壊面積率1% → 崩壊面積率11%

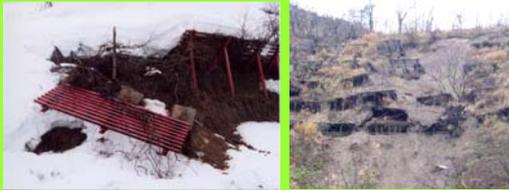
なだれ防止機能の低下

- なだれ防止施設＝森林の機能を補う重要な基盤施設
- 斜面崩壊によりなだれ防止柵等が被災
 - 長岡市の被災率 道路施設 13% (旧山古志村を除く)
 - 治山施設 29%
- なだれ防止施設整備＋森林整備

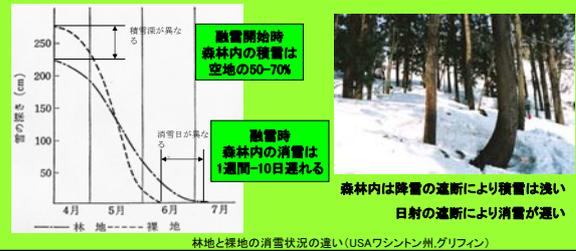
融雪水増大の危険性

- 地すべり等で森林が破壊された斜面
- 融雪期:大量の融雪水が短期間に供給される状態に
- 斜面安定に影響を与える危険性・森林復元の必要性

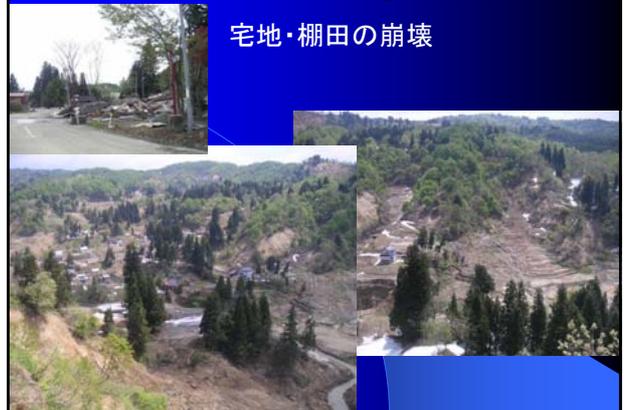
3. 集落・棚田の景観損傷

宅地・棚田の崩壊

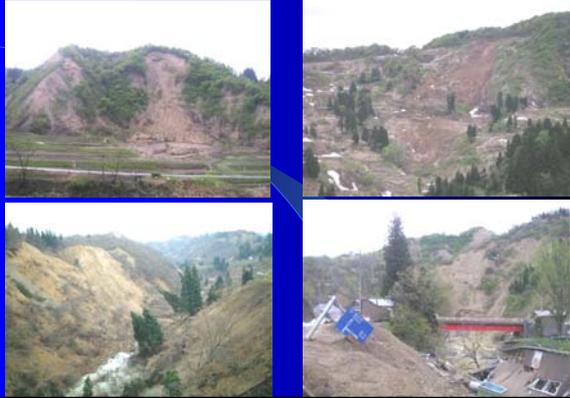
4. 表層崩壊と景観損傷

段丘・山腹・河川斜面

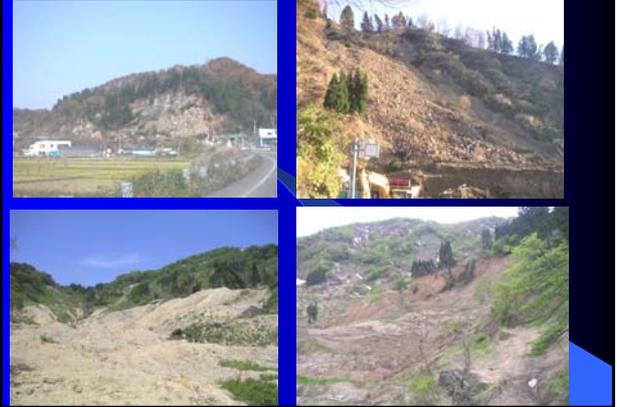
5. 深層崩壊と景観損傷

岩盤崩壊・地すべり

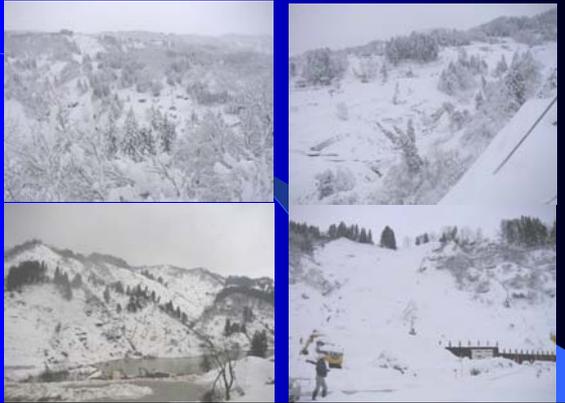
6. 冬の景観

崩壊地が雪で埋め尽くされ目立つ
→急傾斜地は雪崩常習地へ

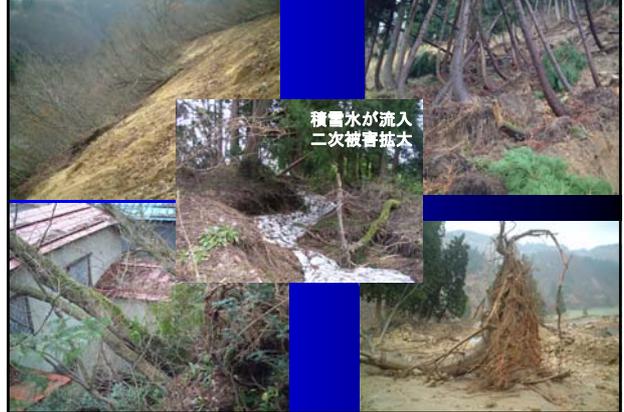
7. 崩壊と樹木根系

表層地盤がゆるみ樹木は転倒

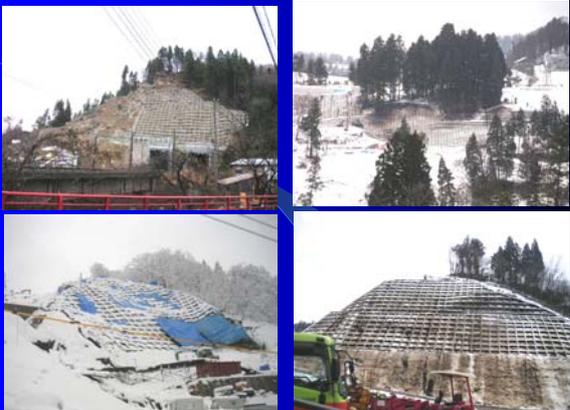
8. 法枠の村へと変貌

棚田・ため池の村から法枠の村へ

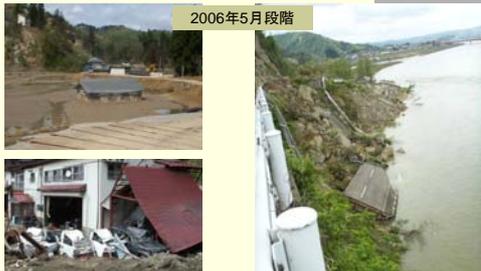
災害廃棄物の現状－長期放置

復興が進まず、長期化した地域では、こうした放置状態が残存している。

⇒ 周辺環境問題発生の可能性も出てくる
