土木学会 トンネル工学委員会  
新潟県中越地震特別小委員会  
報 告 書

2005 年 6 月

# 1. 調査対象トンネルの概要

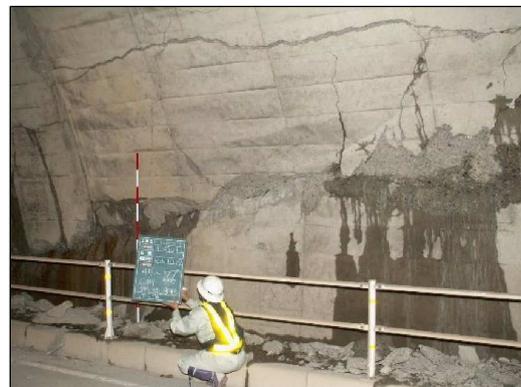
中間部（峠地区側）(TD.30~80)は、最も変状の顕著な区間で、側壁からアーチ部に斜め方向の大規模な亀裂が、山側と谷側の両側に発生している。また、亀裂上部の半断面が谷側に変位し、山側側壁部では大きな剥落が生じ、トンネルが破壊した状態である。(写真2-1)大規模な亀裂の他にも、アーチ部や側壁部に縦断・横断方向に多くひび割れが発生している他、舗装目地が開口し、最大150mmに及ぶものもある。

写真 2-1 山側側壁部の亀裂 (TD. 60 付近)

大規模亀裂区間(TD.30~80)については、覆工の損傷が激しいことから、縫返しによって覆工背面の状態を確認した上でトンネル改築工により復旧を行うこととした。

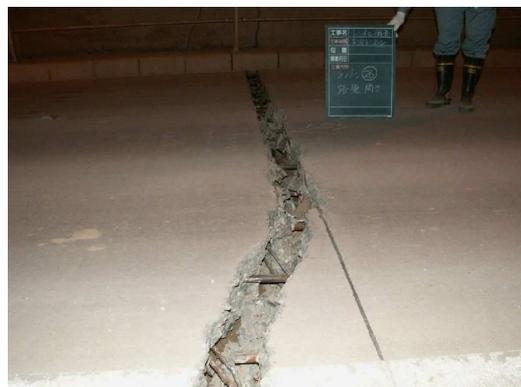
中間部（木沢地区側）(TD.80~240)では、横断方向のひび割れが数多く発生し、開口幅が30mmを越えるものもある。特に起点から180m付近、220m付近および240m付近では、開口幅の大きいひび割れが密集し、ひび割れが

閉合して剥離した状態である。また、舗装目地はほとんどの箇所でも開口しており、最大150mmを超える箇所もある。(写真2-2)

写真 2-2 舗装版のひび割れ (TD. 230 付近)

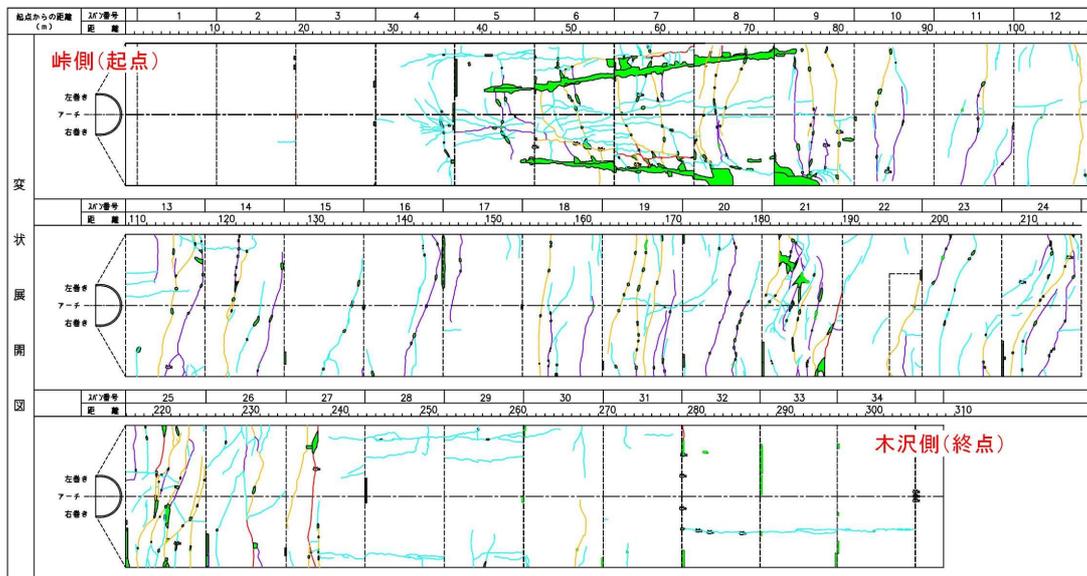
図 2-3 木沢トンネル変状展開図

木沢トンネルの変状展開図を図2-3に示す。

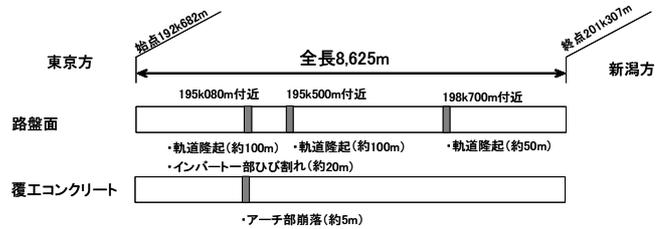
図 3-2 魚沼トンネル全体被害状況

魚沼トンネル（延長 8625m）においては、トンネル中間部の3箇所被害が発生したが、このうち195km080m 付近の被害が顕著であり、覆工コンクリートアーチ部の崩落（延長約5m）、覆工コンクリートのひび割れ、側壁の押し出し、インバートコンクリートのひび割れと、これに

伴う路盤コンクリートの隆起（約 250mm），中央通路側壁傾斜等の被害が発生した（図 3-2，図 3-3，写真 3-1）。

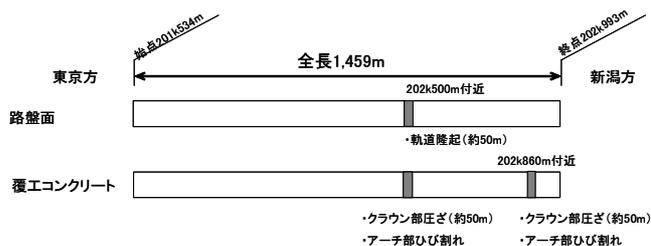
図-4 妙見トンネル全体被害状況

妙見トンネル（延長 1459m）においては，トンネル中間部の 2 箇所において顕著な被害が発生し，202k500m 付近においてクラウン部に大規模な圧ざ（延長約 50m）とこれに伴う覆工コンクリートの剥落が発生し，この圧ざ発生区間の覆工コンクリートにはトンネル軸方向および斜め方向の多数のひび割れが発生した。また，この区間の一部下り線側路盤コンクリートが隆起（約 40mm）しており，下部のインバートコンクリートにひび割れが発生していることが確認された。（図 3-4，図 3-5，写真 3-2）

なお，202km860m 付近においても同様な圧ざ（延長約 50m）と覆工コンクリートのひび割れが発生したが，路盤コンクリートの隆起は発生していない。

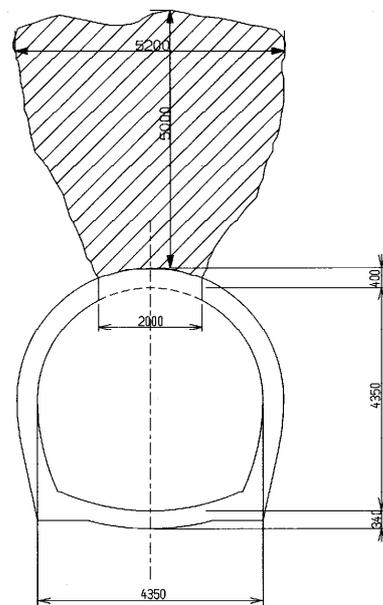
図 4-3 水路断面図 (崩落状況)

図4-3に示すとおり、水路アーチクラウン部の設計厚さ40cmの覆工コンクリートが、長さ約5m、幅約2mに亘り落盤し、覆工背面の地山土砂が高さ約5m崩落した。

また、開口部から上下流方向にはアーチ頂部に縦断方向ひび割れが発生（上流側約6m、下流側約3m）し、特に下流側のひび割れは段差約50mmを伴っており、側壁スプリング部にも圧縮によると思われる縦断方向ひび割れが発生している。なお、下流側のひび割れはTD.870mにある施工継手で収束している。

被害発生後の余震における背面地山の崩落は進行しておらず、地山は安定した状態であることから、鋼製支保工 (H-100@1.0m) 建込み後、コンクリートで内巻する二重巻工法により復旧した。

なお、施工範囲は、落盤・崩落したアーチ開口部周辺には上下流方向にひび割れが発生していたことから、ひび割れの影響範囲を考慮して TD.856~870m の 14m 区間とし た。

また、土砂崩落に伴う覆工背面の空隙部は、エアモルタル (配合 1 : 6) により充填した。

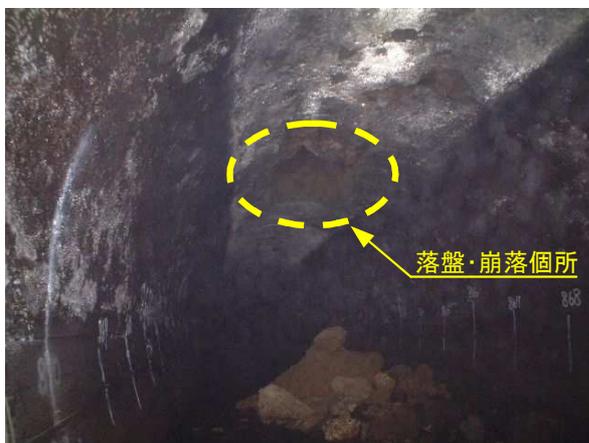
写真 4-1 水路崩落状況 (全景)

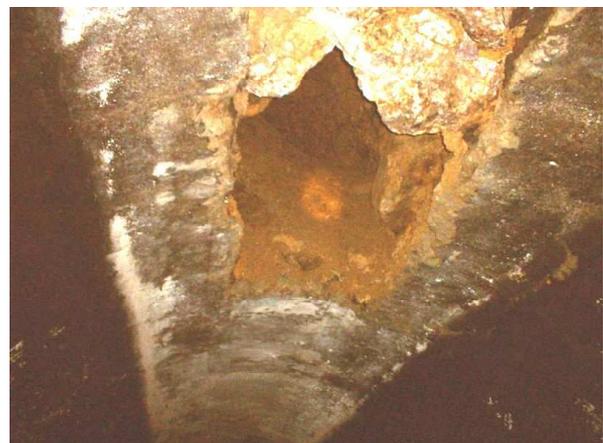
写真 4-2 水路崩落状況 (アーチ頂部)

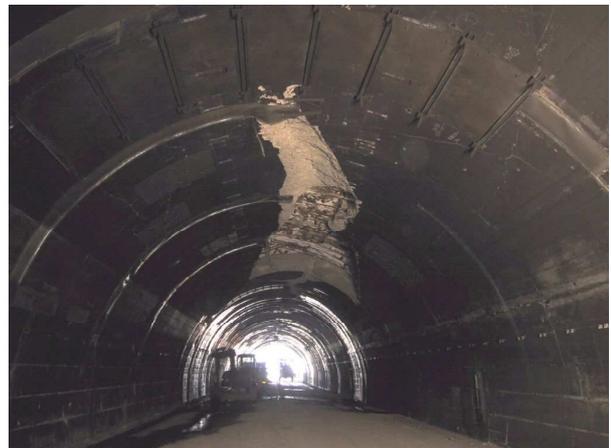
長岡側坑口を起点として、TD90~107m間の天端覆工コンクリートが幅2~6mで剥落した(写真5-1参照)。剥落部は、背面の鋼製支保工、裏込注入材(補修工事時に充填したもの)、矢板等が露出しているが、これらには目立った変状は見られない。

写真5-1 国道17号和南津トンネル覆工剥落部

なお、覆工剥落部および側溝・坑門部は新設場所打ちコンクリート構造物に置換えた。

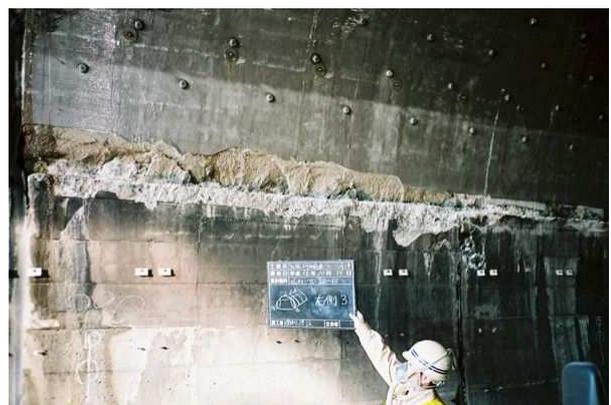
二次覆工のアーチと側壁の接続部において側壁が内空側に5~15cmはらみ出した状況(写真5-2参照)が、TD10~30m間で見られた。

写真5-2 国道17号和南津トンネル接続部のはらみ出し状況

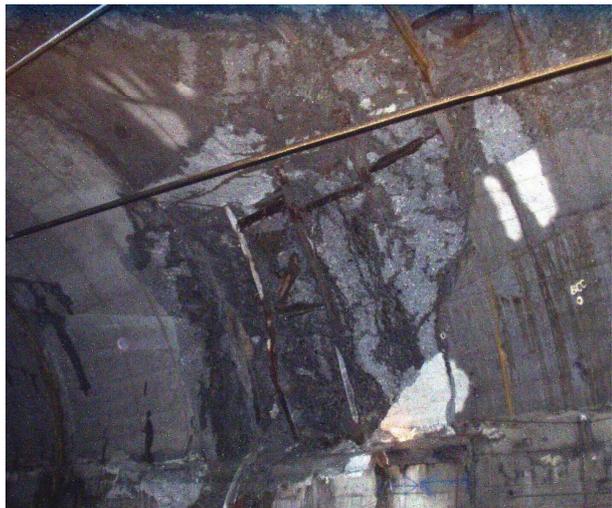
湯沢側坑口より約 500m付近において、SLから天端部にかけて広範囲に覆工コンクリート（ $t=500\text{ mm}$ ）が剥落した。鋼製支保工がむき出しになっており、一部は曲がっている状態であった。剥落部の軸方向両側の天端部には、圧ざによると思われる剥落が生じていた。この剥落部分の延長は、剥落部を含めて約 30mであった。写真 5-3 に剥落部の状況を示す。

写真 5-3 JR 和南津トンネル覆工剥落部

なお、天端覆工コンクリート剥落部はアーチ部の全面打替え、その他損傷の少ない箇所は、ひび割れ注入、断面修復、ロックボルト、裏込め注入工、アラミド繊維シートにより補強・補修した。坑門は、油圧ジャッキで既設位置まで戻し、ステンレス鋼板にて固定、補強した。

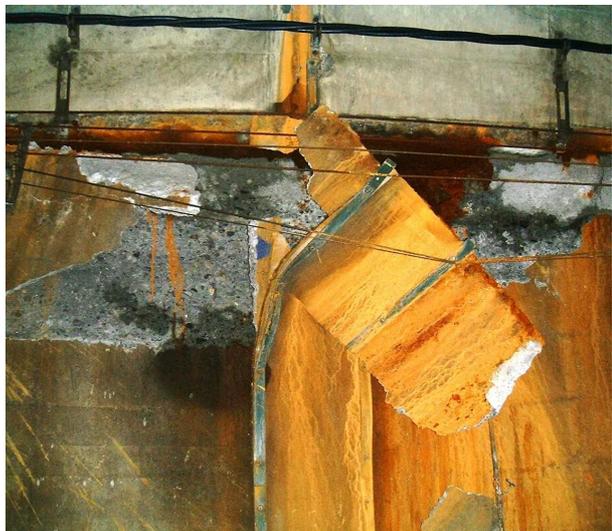
二次覆工のアーチと側壁の接続部において、幅 50～70cm、深さ 20cm 程度のコンクリート圧壊が確認された。断続的に発生しており、総延長で 100m程度であった（写真 5-4 参照）。湯沢側の明かり巻坑門の移動が確認された。移動距離はトンネル横断方向に約 35cm、トンネル軸方向に約 40cm あった。そのため、移動しなかった坑門との間に隙間ができた（写真 5-5 参照）。坑門自体にはひび割れ等の変状は確認されていない。

写真 5-4 JR 和南津トンネル接続部の崩壊

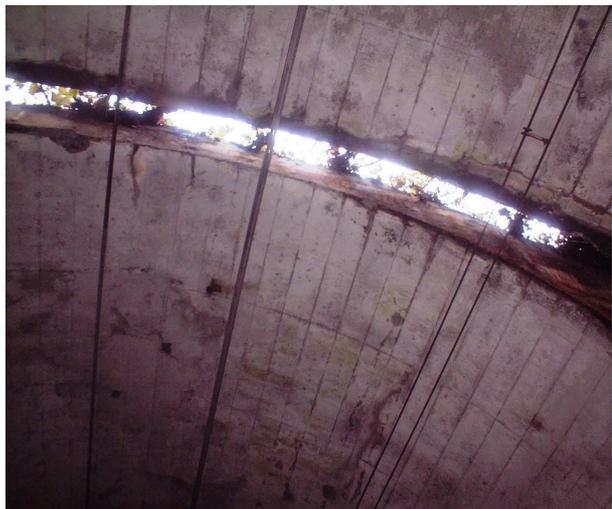
写真 5-5 JR 和南津トンネル湯沢側坑門の移動
