# 1. 調査対象トンネルの概要

## 1.1 調査対象トンネル

2004年新潟県中越地震の被災地内の道路トンネル、鉄道トンネル、発電用水路トンネルを対象に被害状況の把握を行った。表1-1～表1-3に調査対象トンネルの基本データと被害の概要を示す。

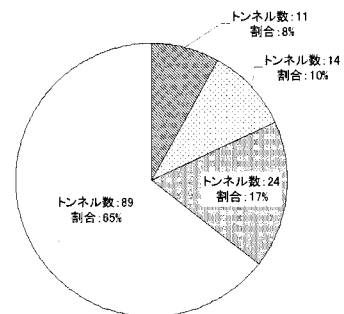
図1-2 被害の割合

図1-2に被害の程度の割合を示す。被害の程度は、「大規模な補修・補強を必要としたトンネル (A1)」～「被害なし」を4つに分類した。被害が発生したトンネル (A1, A2, B) は、全体の35%であり、そのうち、大規模な補修・補強を必要としたトンネル (A1) は8%であった。

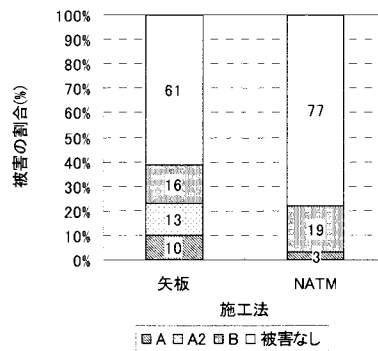
図1-3 被害の工法別割合

図1-3に施工法別の被害程度の割合を示す。矢板工法によるトンネルでは、39%に被害がみられたが、NATMでは、23%であり、矢板工法に比べて被害の割合が低い状況であった。

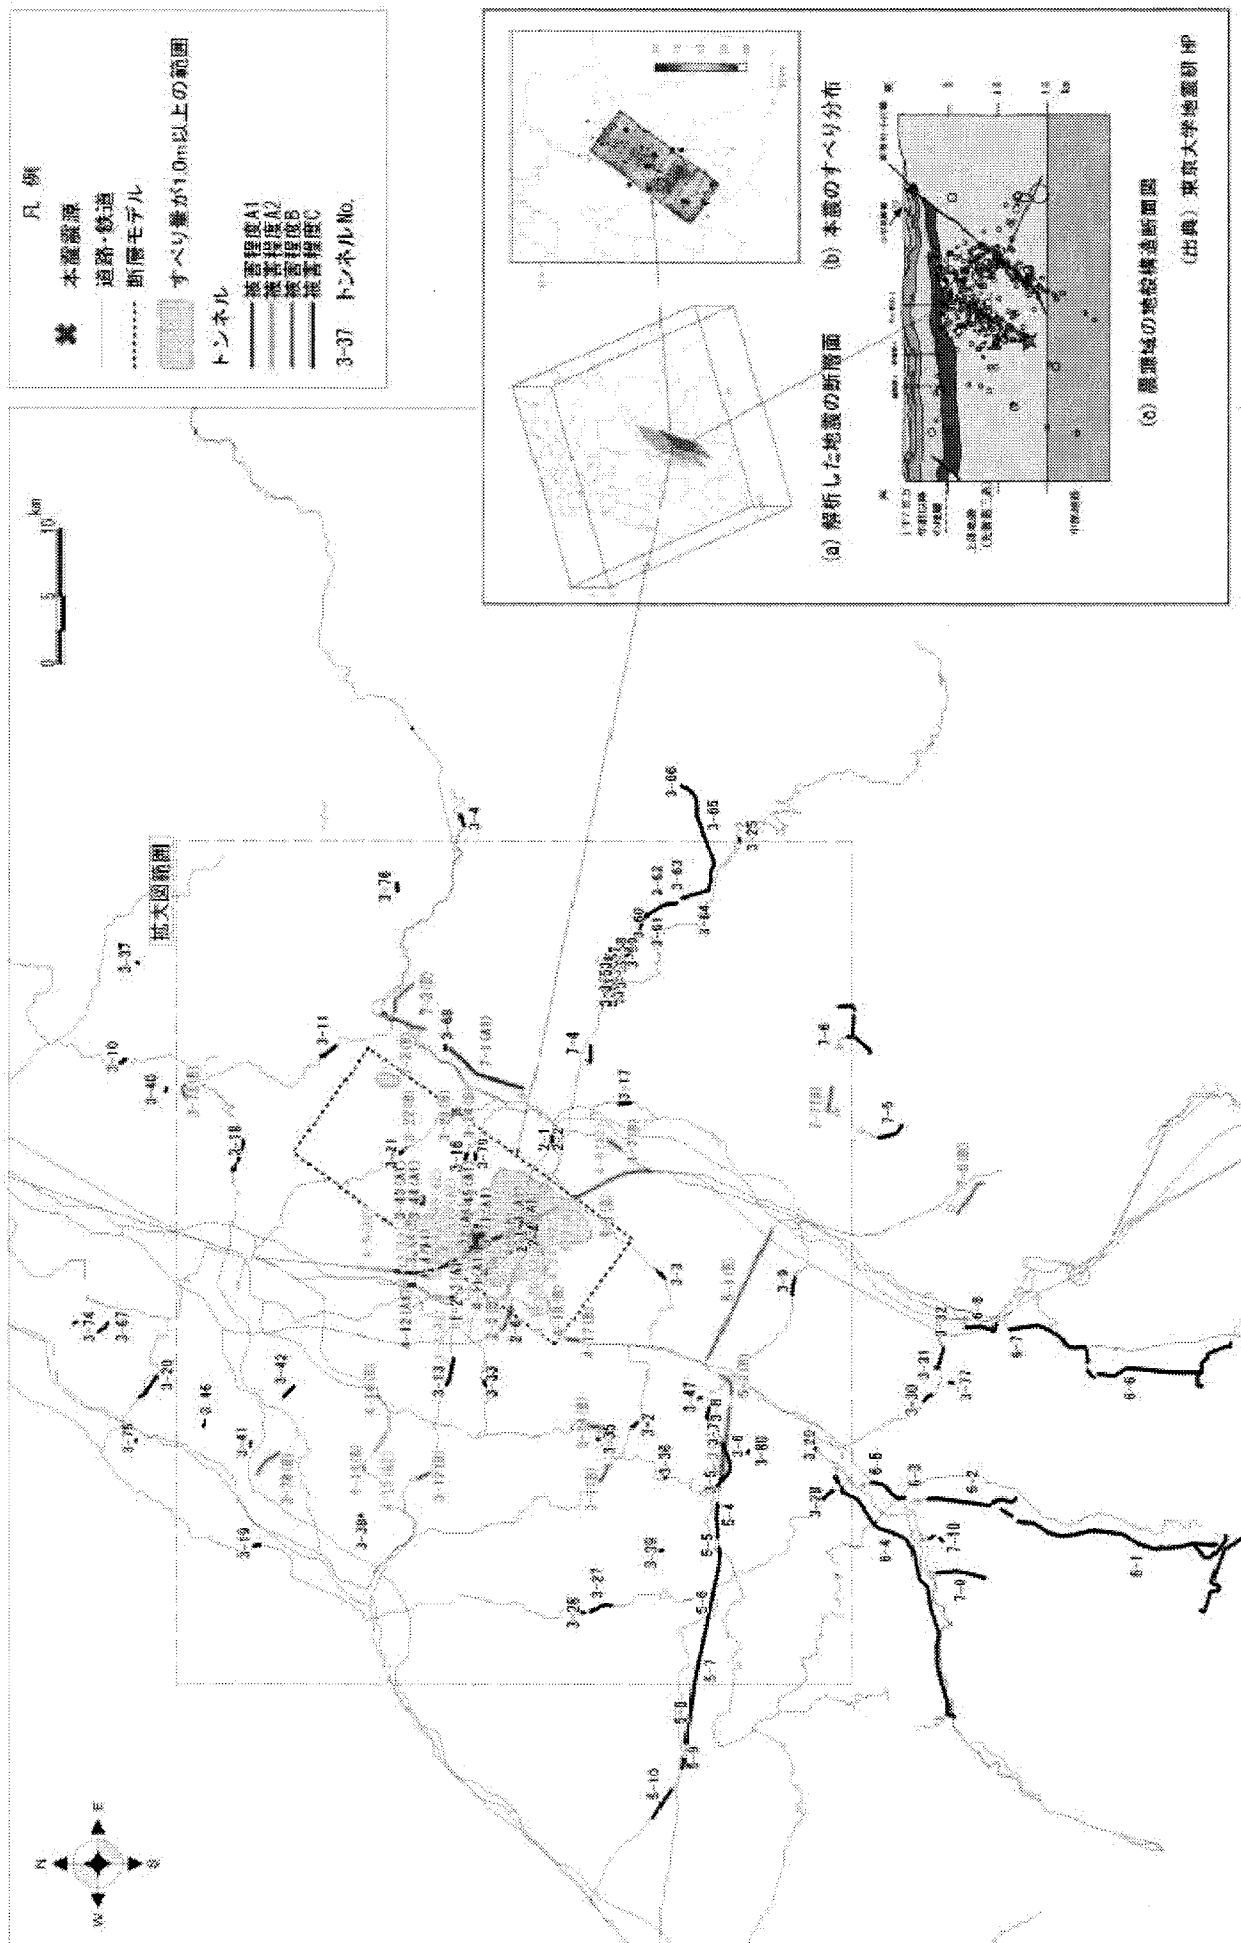
図 1-4 震災域におけるトンネルの位置図 (全体図)

今回の調査対象トンネルの位置を図1-4に整理した。同図において、対象トンネルは東西約90km、南北約80kmの範囲内に位置することになる。また本震の震源 (M6.8: 10/23, 17:56 発生) 付近の拡大図を図1-5に示す。なお今回の地震に関しては、地表では明確な地震断層が確認されていないが、図1-4に付記した解説図に示すように、概ね南北方向の地震断層が想定されている。図1-4の推定地震断層のモデルにおいて、

本震の地震断層は(a)図の赤マッシュ面(N35° E)に相当し、西側に約50°傾斜した断層面として推定されている。また(b)図は、この断層面を平面に投影し、すべり量をコンターで示したものであるが、想定される断層面上でのすべり量は最大2mとなっている。

- ① トンネルの被害規模と地震断層面の関係では、断層面上にあるすべてのトンネルで被害が発生しているわけではなく、地震断層面上ですべり

量が大きいと推定される範囲の地表付近で被害程度  
 が大きいA1トンネルが多いことが特徴である。  
 ②地震断層を挟んで上盤側に位置するトンネルで、

被害規模 A1,A2 のトンネルが多く分布する。

③被害規模 A2 および B のトンネルは、上記の地震  
 断層周辺以外でも確認されている。
