## 2. 道路トンネルの被害

### 2.2. 木沢トンネルの概要

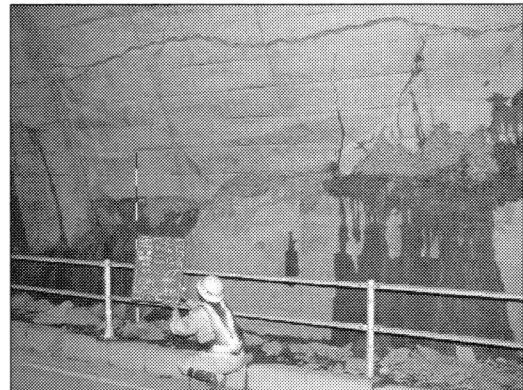
中間部（峠地区側）(TD.30~80)は、最も変状の顕著な区間で、側壁からアーチ部に斜め方向の大規模な亀裂が、山側と谷側の両側に発生している。また、亀裂上部の半断面が谷側に変位し、山側側壁部では大きな剥落が生じ、トンネルが破壊した状態である。(写真2-1)大規模な亀裂の他にも、アーチ部や側壁部に縦断・横断方向に多くひび割れが発生している他、舗装目地が開口し、最大150mmに及ぶものもある。

写真 2-1 山側側壁部の亀裂 (TD. 60 付近)

大規模亀裂区間（TD.30~80）については、覆工の損傷が激しいことから、縫返しによって覆工背面の状態を確認した上でトンネル改築工により復旧を行うこととした。

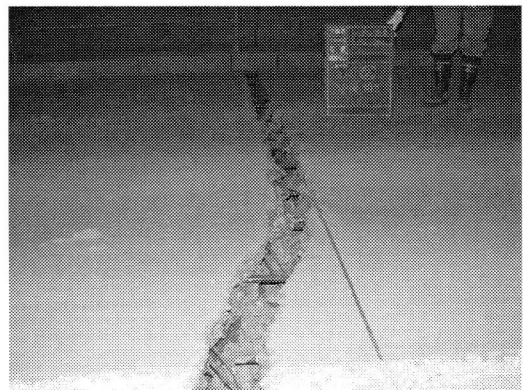
中間部（木沢地区側）(TD.80~240)では、横断方向のひび割れが数多く発生し、開口幅が30mmを越えるものもある。特に起点から180m付近、220m付近および240m付近では、開口幅の大きいひび割れが密集し、ひび割れが

閉合して剥離した状態である。また、舗装目地はほとんどの箇所でも開口しており、最大150mmを超える箇所もある。(写真2-2)

写真 2-2 舗装版のひび割れ (TD. 230 付近)

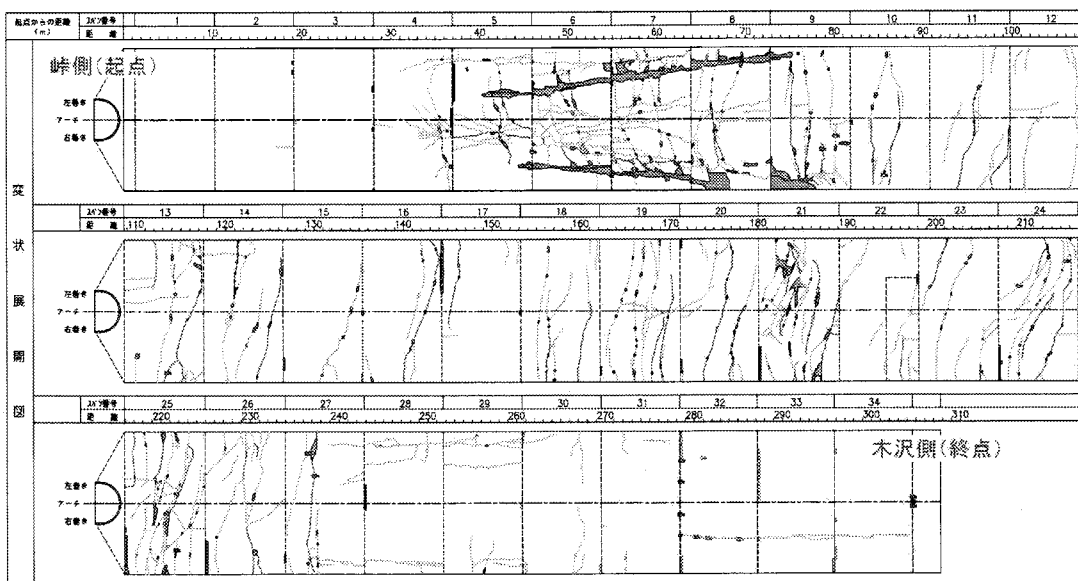
図 2-3 木沢トンネル変状展開図

被害のほとんど見られない峠側坑口部の道路中心位置を基準に、相対的な変位量を測定した。横断方向の変位では、道路センターが、峠地区側坑口より70m付近から急激に谷側に変位し、約200~400mmの変位量が終点までほぼ平行に発生している。また、延長方向の変位は、峠地区側坑口より70m付近から大きくなり、木沢地区側に引き伸ばされるような形で、木沢地区側坑口では累計1,000mm程度変位している。
