4. 水路トンネルの被害

4.2. 菟神発電所水路トンネルの概要

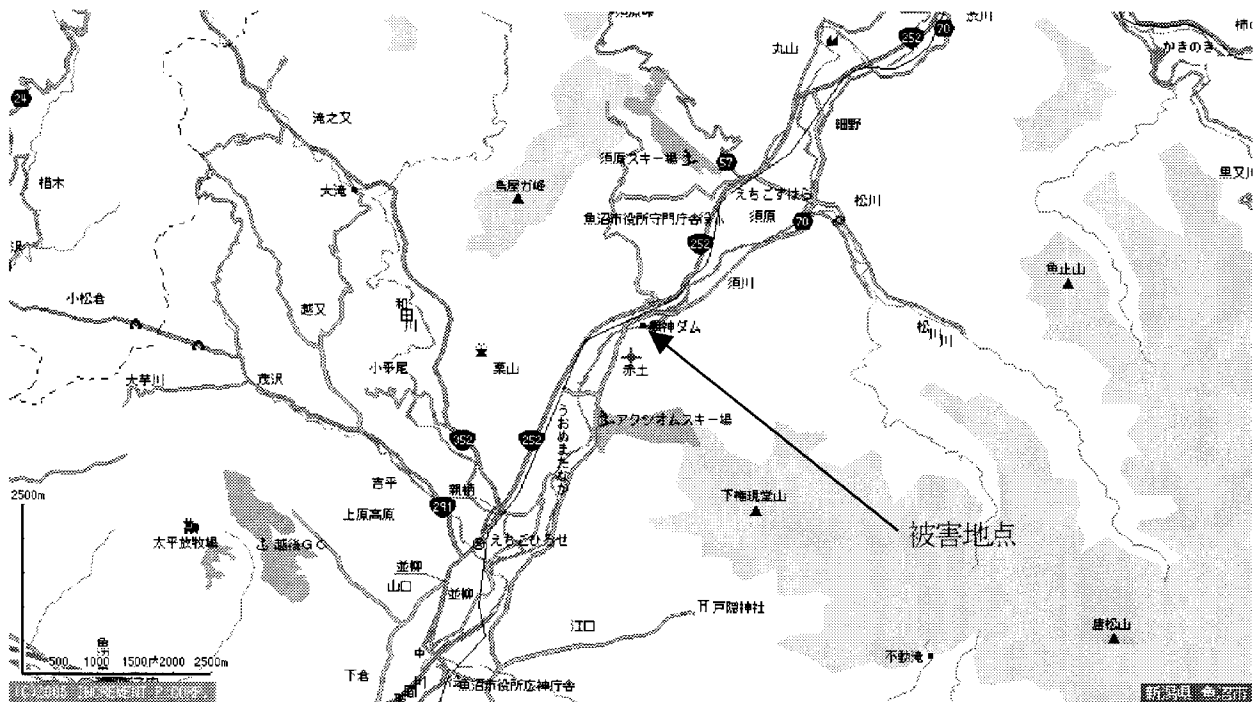
図 4-1 被害地点位置図

被害地点は、図 4-1、図 4-2 に示すとおり水路延長 4.9 km のうち水路始点から 862m 付近のチャート層に位置し、土被りは約 40m である。

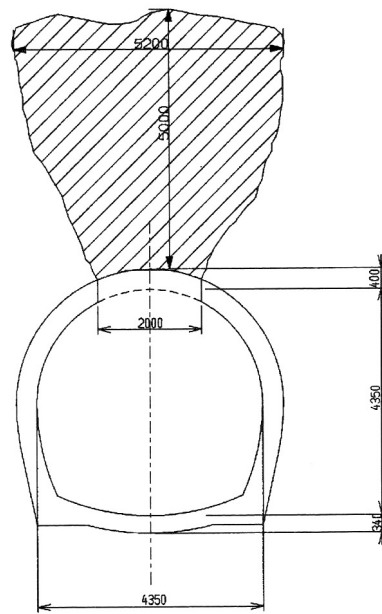
図 4-3 水路断面図 (崩落状況)

図 4-3 に示すとおり、水路アーチクラウン部の設計厚さ 40cm の覆工コンクリートが、長さ約 5m、幅約 2m に亘り落盤し、覆工背面の地山土砂が高さ約 5m 崩落した。

また、開口部から上下流方向にはアーチ頂部に縦断方向ひび割れが発生（上流側約 6m、下流側約 3m）し、特に下流側のひび割れは段差約 50mm を伴っており、側壁スプリング部にも圧縮によると思われる縦断方向ひび割れが発生している。なお、下流側のひび割れは TD.870 m にある施工継手で収束している。

被害発生後の余震における背面地山の崩落は進行しておらず、地山は安定した状態であることから、鋼製支保工 (H-100@1.0m) 建込み後、コンクリートで内巻する二重巻工法により復旧した。

なお、施工範囲は、落盤・崩落したアーチ開口部周辺には上下流方向にひび割れが発生していたことから、ひび割れの影響範囲を考慮して TD.856~870m の 14m 区間とした。

また、土砂崩落に伴う覆工背面の空隙部は、エアモルタル (配合 1:6) により充填した。

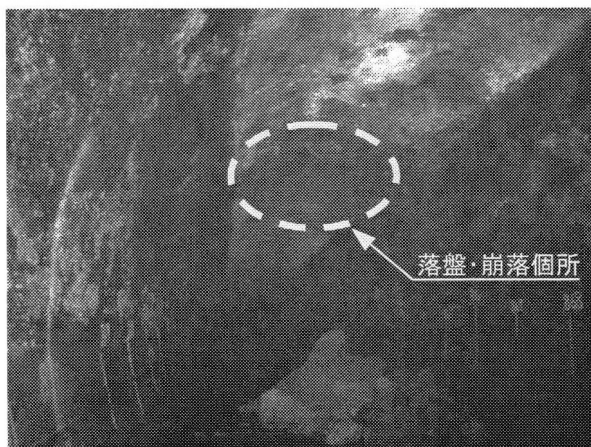
写真 4-1 水路崩落状況 (全景)

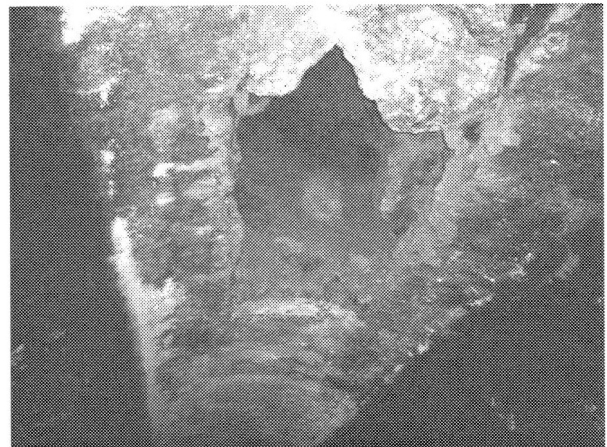
写真 4-2 水路崩落状況 (アーチ頂部)
