## 5. 交差トンネルの被害

### 5.1. 概要

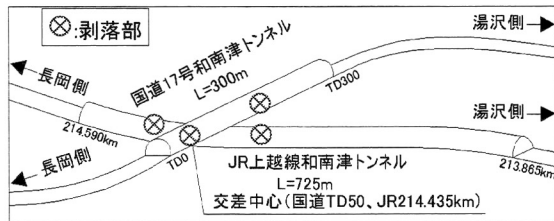
トンネル周辺の地質は、新第三紀鮮新世和南津層砂岩からなり、マトリックスは微細均等砂が主体で固結度は低い地山性状である。

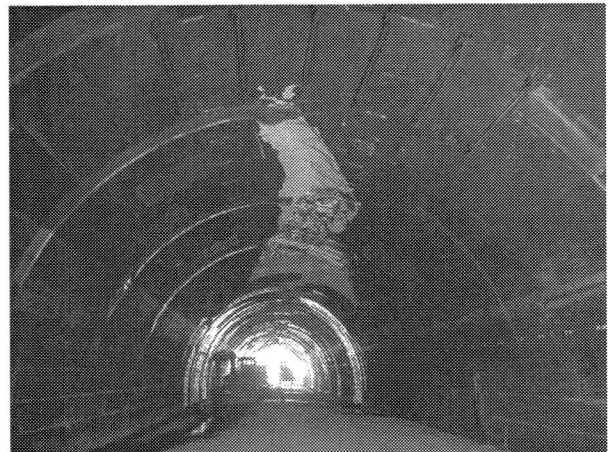
写真5-1 国道17号和南津トンネル覆工剥落部

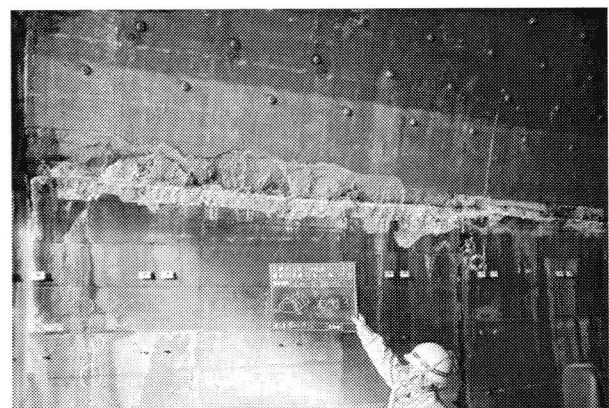
写真5-2 国道17号和南津トンネル接続部のはらみ出し状況

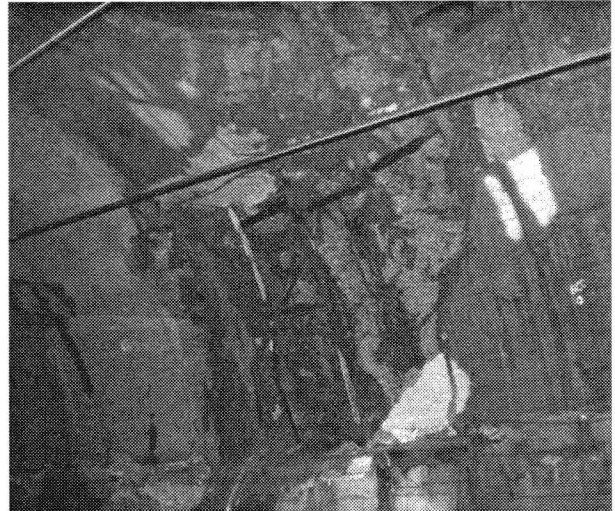
写真 5-3 JR 和南津トンネル覆工剥落部

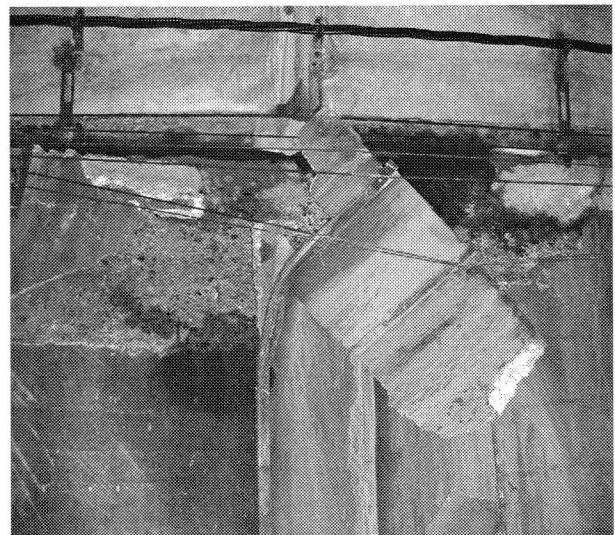
写真 5-4 JR 和南津トンネル接続部の崩壊
