平成23年7月新潟・福島豪雨による 災害の報告(速報)

平成23年7月新潟・福島豪雨災害土木学会緊急調査団長
フェロー会員 金沢学院大学大学院 教授 玉井 信行

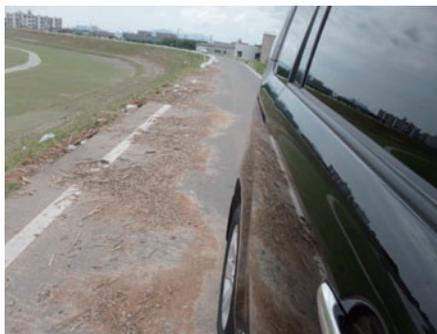
写真2 五十嵐川越流痕跡(三条市三竹、右岸下流方向、8月1日14:17) (撮影: 犬飼直之)

修事業が行われ、今回はこの地域は目立った被害を受けてはいない。しかし、五十嵐川下流においては今回も堤防を越えるほどの高い水位が生じ、危険な状態に遭遇している。これを示す一例が三条市三竹地区で撮影された写真2である。三竹地区の堤防天端では、越水が生じたことを示すごみが残っている。雨量が2004(平成16)年より大きかったこともあるが、洪水対策の一層の充実を考慮する必要がある。

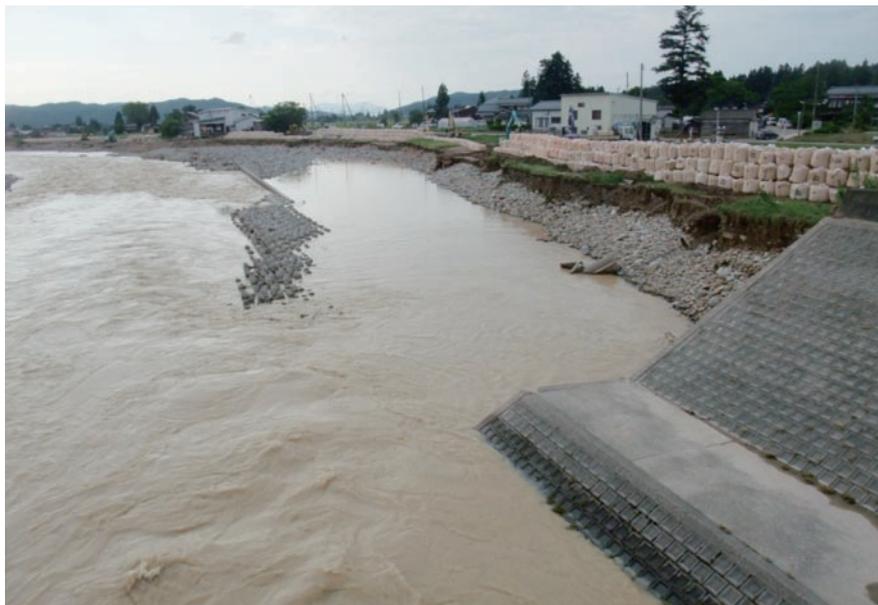
写真1 五十嵐川江口破堤点(三条市江口右岸下流方向、8月1日16:17) (撮影: 犬飼直之)

五十嵐川では三条市下田地区の江口付近の左側に緩やかに湾曲する個所で、7月30日朝5時過ぎにおよそ300mにわたって右岸堤防が決壊した。8月1日午後時点での破堤箇所最上流部の状況を示すのが写真1であり、河岸決壊から堤防の崩壊が生じたことを感じさせる風景である。五十嵐川ではこのほかにも三条市森町で民家2軒と集会所が流出して

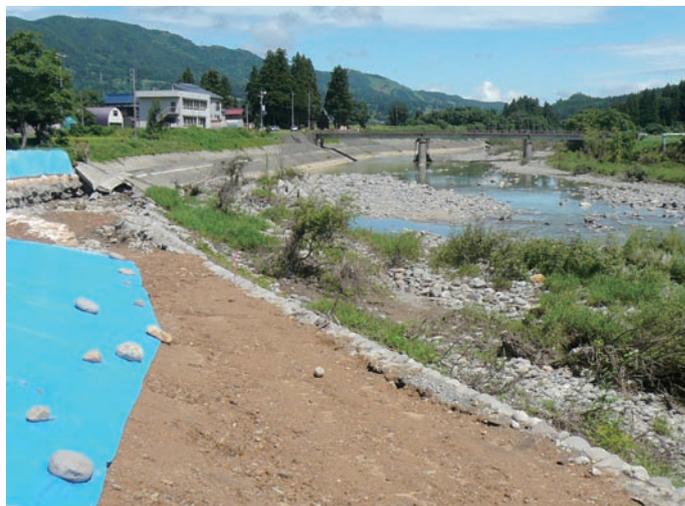
写真3 魚沼市長堀新田破間川破堤地点から上流を見る(8月22日) (撮影: 玉井信行)

も、写真3に示すように破堤が生じた。堤内側の樹木に掛かっている残滓などから推定すると、長堀新田地区では水位は堤防天端を超えていたと考えられる。湾曲部外側に位置する水衝部であること、堤防は川表側の法面の方が長く、川表側から決壊が進行したと類推される点など、五十嵐川江口地点の破堤と類似している。

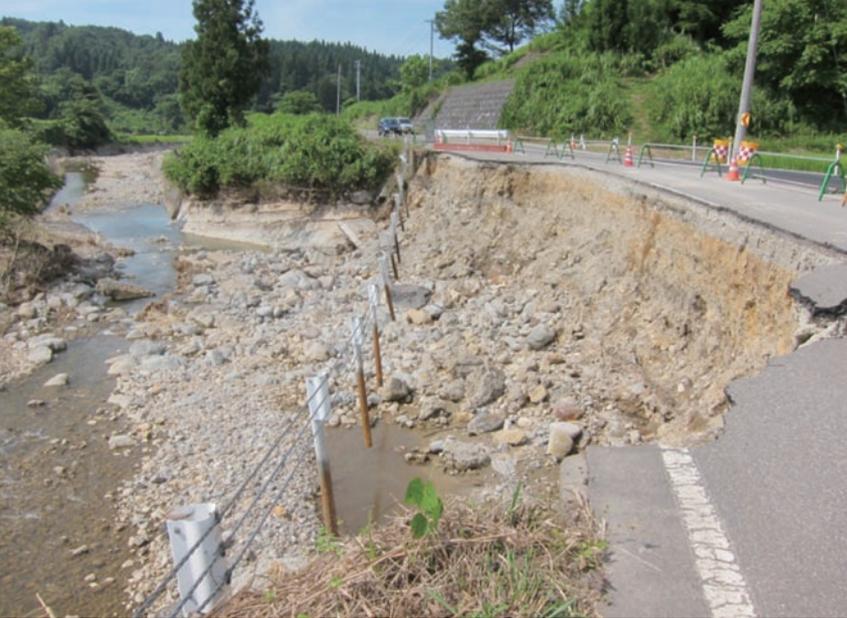
写真4 大規模な河岸浸食に伴う道路の崩落(塩谷川、上塩地区付近)(8月9日)
(撮影:安田浩保)

野内を縫うように流れる中山間の河川で、多数の湾曲部が存在している。今回の豪雨における被災の特徴はこれらの湾曲部のほとんどで河岸決壊ないしは破堤を生じ、堤内地の住宅や農地に浸水被害をもたらしている。なかには湾曲部の外岸と内岸の両方で河岸決壊を生じている個所が数箇所ある。このような縦断方向に断続的な河岸決壊が生じた理由には、小洪水では河道の中で蛇行している流れが、大流量によって谷幅一杯に広がる流れとなり、速く直線的な流れがひき起こされたためと考えられる。

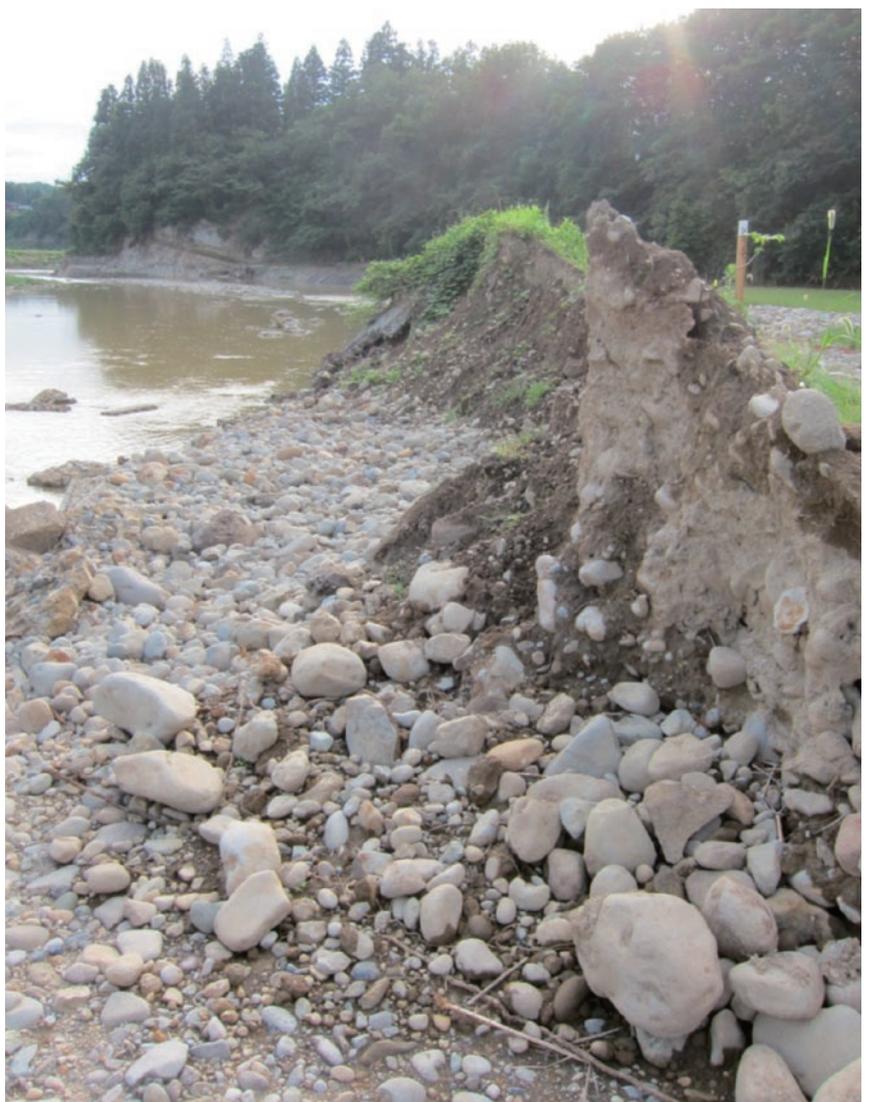
写真5 湾曲部外岸の決壊断面(塩谷川、人面地区付近)(8月19日)(撮影:安田浩保)

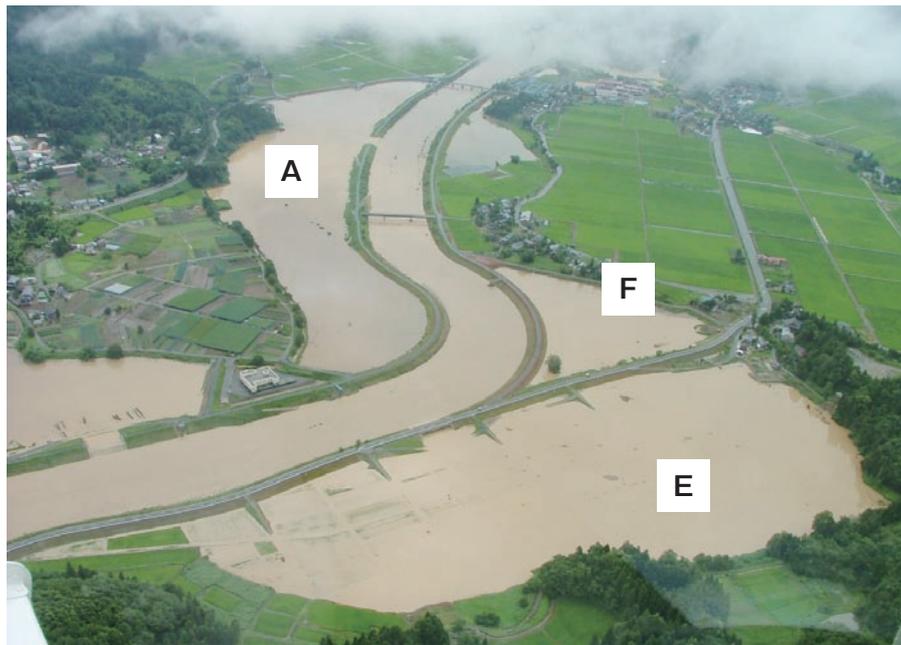
堤し、甚大な被害を発生した。その災害を受けて、刈谷田川にはAからFに至る六つの遊水地が設けられた。これらが設けられた位置は刈谷田川が見附市の市街地に入る直前の、谷底平野の出口付近である。今回の豪雨は平成16年豪雨と同程度かそれ以上に規模に達していたにもかかわらず、堤外地に対しては目立った被害を及ぼしていない。写真6に洪水の流れが、

写真6 平成23年7月豪雨時の刈谷田川遊水地(提供:新潟県)

遊水地に貯留されている状況を示す。

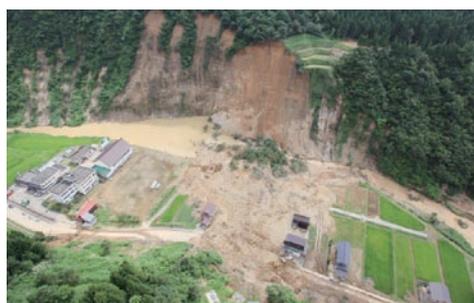
十日町市丁の六箇小学校裏の河岸段丘崖において、雨の上がった翌日に斜面崩壊が発生し、河道埋塞が生じた。崩壊斜面勾配は50〜70度と急勾配を呈しており、

写真7 羽根川六箇小学校裏の山腹崩壊と河道埋塞(提供:新潟県)

崩壊幅は100m、高さ80m、崩壊土砂は3万5000m³と推定されている。崩壊土砂は羽根川右岸の平たん部に広がり、県道沿いの宅地や県道に達した。羽根川の被災流量は280m³/sとなっている。しかし、写真7にも見られるように羽根川左岸側に小さな水路ができたので、せき止めダムの崩壊により湛水が段波状に流下する二次災害の危険はなかった。
