2014年11月22日長野県北部を震源とする地震の被害状況（速報）

Damages Caused by the Earthquake in Northern Nagano Prefecture
on November 22, 2014

図1 長野県北部を震源とする地震（2014年11月）の被害の概略^(1~3) (国土地理院標準地図に加筆、震源と震度分布は気象庁推計震度分布図に基づく概略)

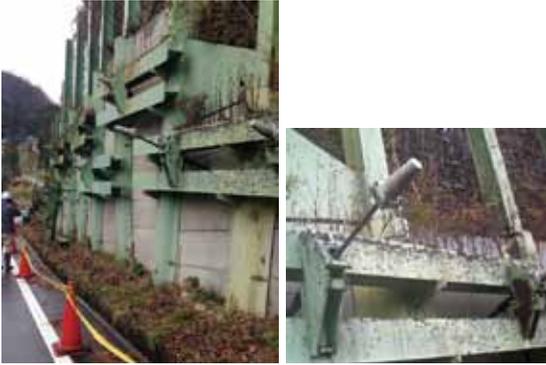
写真2 小谷村土谷川右岸 アンカーロッドの破断・引抜け
→図1②

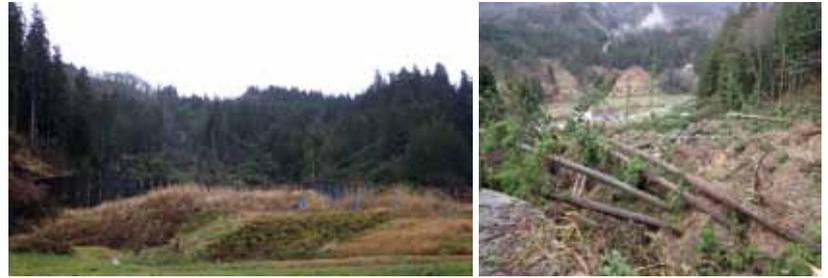
写真1 小谷村中谷川左岸 かくれ沢の地すべり (幅170m、長さ200m) (撮影：富山県立
大学 島俊郎准教授) →図1①

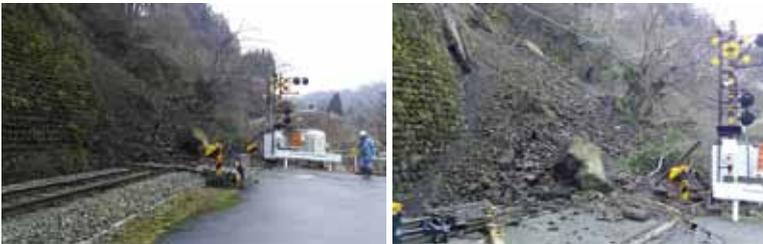
写真4 小谷村千国 JR大糸線の土砂崩壊 (撮影：岐阜大学 能島暢呂教授) →図1④

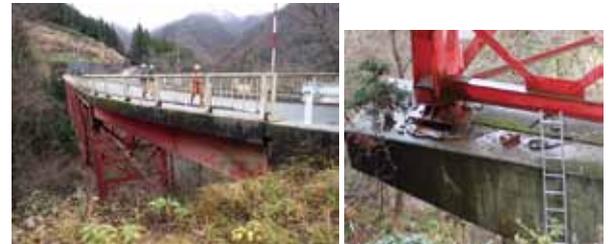
写真3 小谷村土谷川 奉納大橋支承の変状→図1③

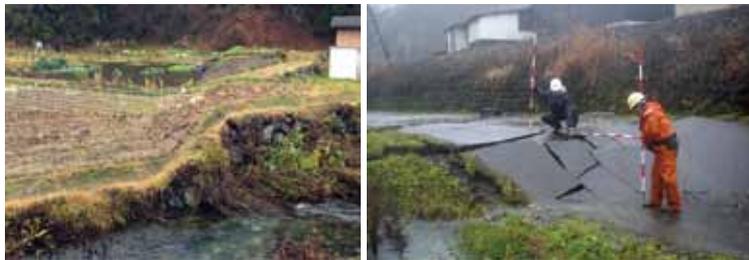
写真6 白馬村塩島 神城断層直上付近の地表面変状 (1m程度の段差) →図1⑥

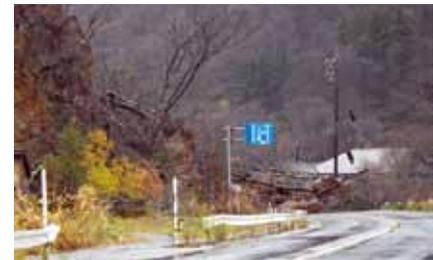
写真5 白馬村立の間 国道148号の斜面崩壊
→図1⑤

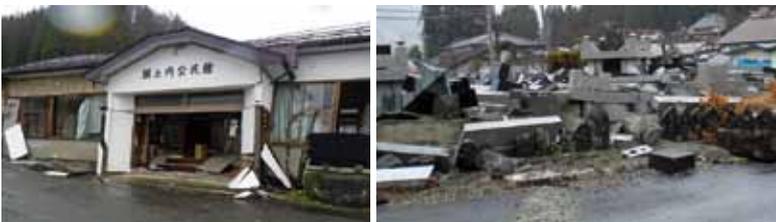
写真8 白馬村堀之内 公民館の損壊とその前の墓石の転倒→図1⑧

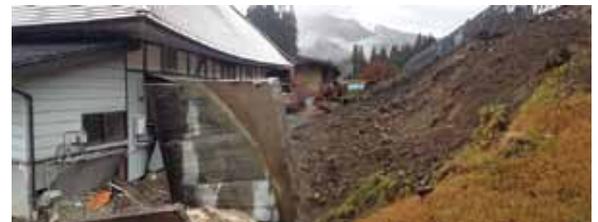
写真7 白馬村堀之内 擁壁の転倒と裏込め土の崩壊→図1⑦

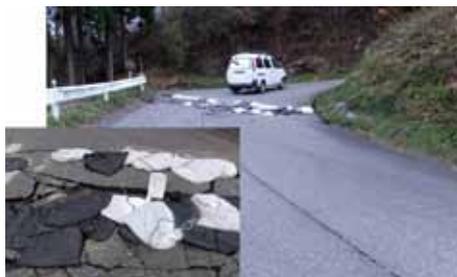
写真10 小川村瀬戸川 路面の段差 (撮影：千代
田コンサルタント 山浦直人氏) →図1⑩

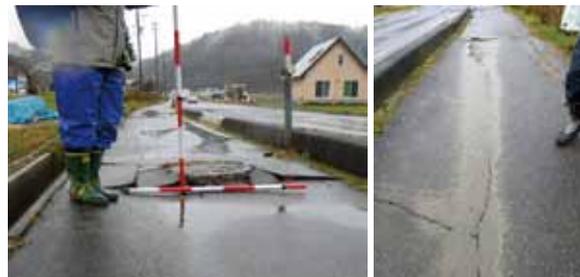
写真9 白馬村堀之内 液状化によるマンホールの浮き上がり
と噴砂の跡→図1⑨

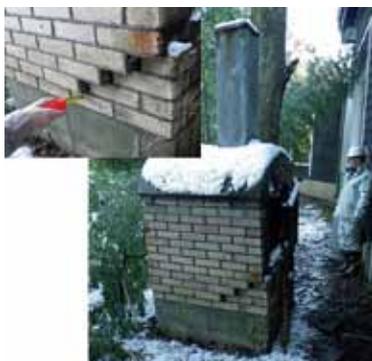
写真12 長野市中条 音楽堂裏の焼却炉のせん断破壊→図1⑫

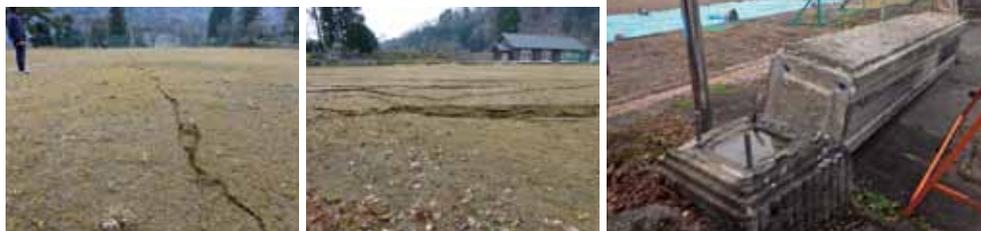
写真11 長野市鬼無里中学校 校庭の亀裂 (提供：長野市教育委員会)、門柱の転倒→図1⑪

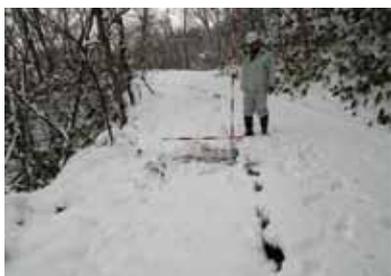
写真15 長野市中曽根 道路の段差 (長さ100m程度) →図1⑮

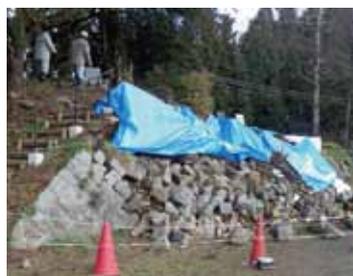
写真14 長野市芋井小中学校 石垣の崩壊→図1⑭

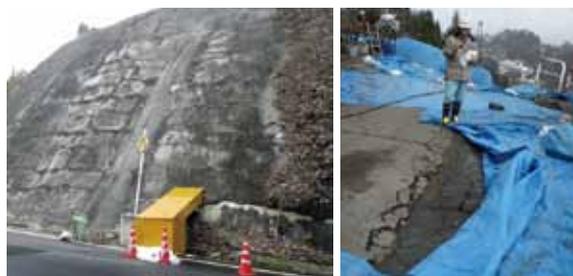
写真13 長野市広瀬 地すべりと道路の亀裂→図1⑬

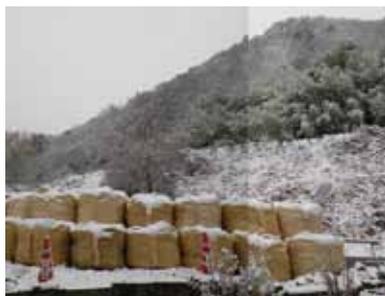
写真17 長野市郷路山 土砂崩落の拡大と落石対策→図1⑰

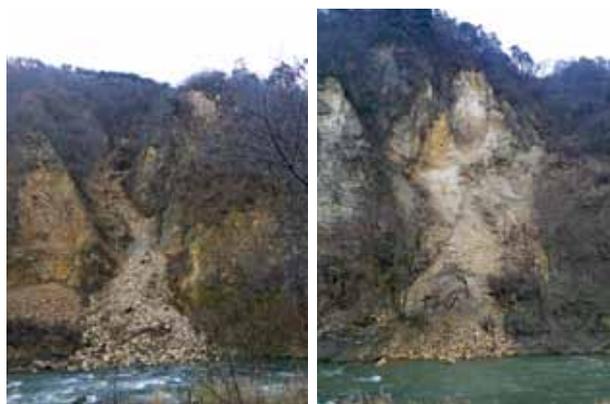
写真16 長野市旭山麓裾花川右岸 土砂崩落の拡大→図1⑯

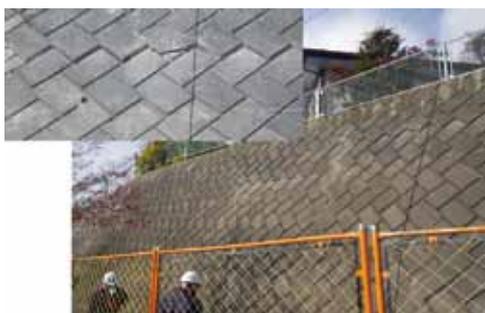
写真19 長野市若槻 蚊里田配水池事務所擁壁の亀裂 (長さ16m程度) →図1⑲

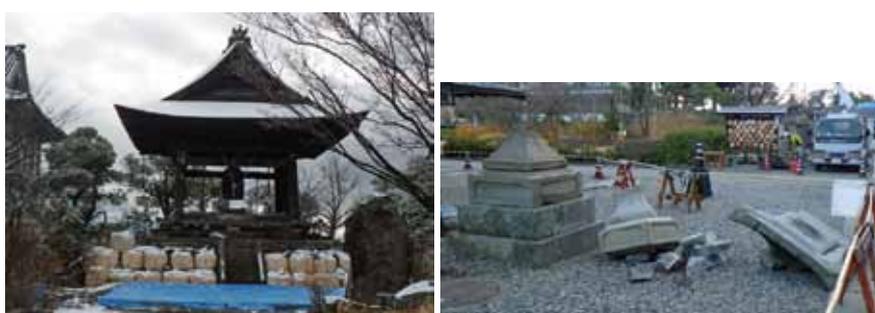
写真18 長野市善光寺 鐘楼基礎の崩壊と石灯籠の倒壊→図1⑱
