# 1. 構造物別被害報告

以下の阪神大震災報告では、主として鋼構造物の被害状況を概説する。まず、国道43号線上の阪神高速道路神戸線について東から西に向かって、典型的な被害状況を説明する。その後、同じく阪神高速道路湾岸線を東から西に向かって、主として西宮港大橋、東神戸大橋、六甲アイランド大橋の被害状況を説明する。最後に、ハーバーハイウェイについて、摩耶第2大橋付近から神戸大橋にかけての被害状況を説明する（図-1.1）。

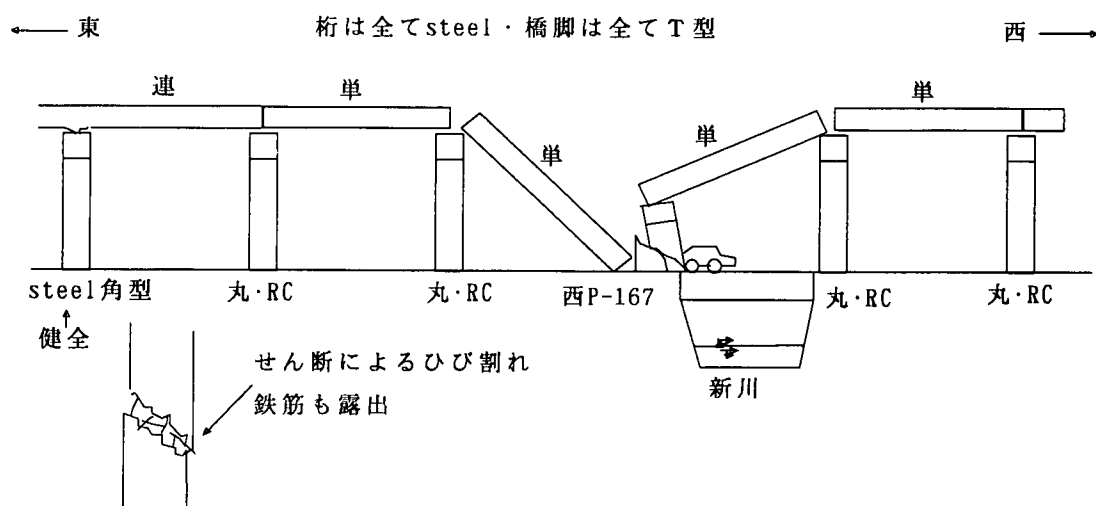
図-1.3 新川左岸橋脚崩壊

新川左岸のコンクリート製橋脚が橋軸方向へのせん断破壊により倒壊した。その結果、倒壊した橋脚の両側の単純桁がV字型に落橋している。落橋防止装置のピンの抜け落ちまたは増し厚してあるウェブ材の破断が見られる。落橋防止装置のタイバーそのものの破断はみられない。倒壊橋脚の2スパンだけ東の桁は高潮交差点があるため連続桁で鋼製橋脚となっている（T型およびラーメン形式）。倒壊した橋脚の両側は同じくコンクリート製橋脚であり、倒壊はしていないが、基部にはクラックが入っている。さらにその橋脚の両側の橋脚（同じくコンクリート製橋脚）は曲げせん断破壊のような破壊を生じている。しかし、倒壊はしていない。その橋脚の大阪側（東）のT型鋼製橋脚（連続桁）は損傷が見られない。ただし、そのT型鋼製橋脚の上の支承は桁からはずれ、破壊している。この付近の桁は全て鋼製桁である（図-1.3，写真-1.2）。

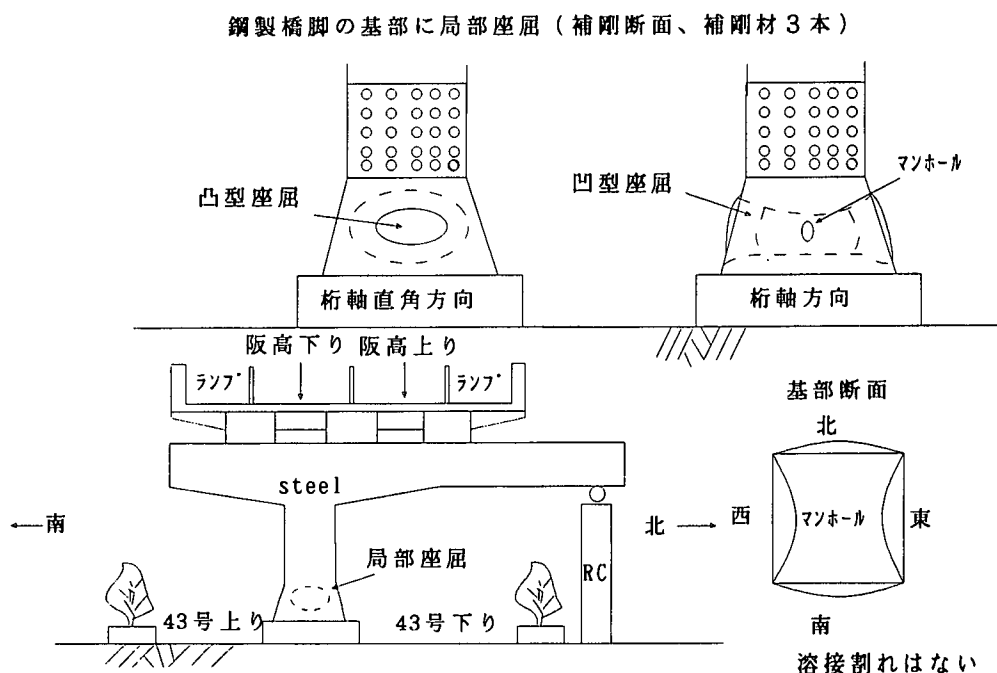
図-1.4 橋脚基部における局部座屈

変断面の補剛箱形断面 T 型鋼製橋脚で，片端を 1 本柱のコンクリート製橋脚で支えている．鋼製橋脚の基部に局部座屈が発生している．フランジ部にマンホールが確認でき，これが弱点になった可能性がある．マンホールのある面は内側にへこむ座屈が確認できる．断面形状が変わるところを境に，フランジ及びウェブパネルの局部座屈を起こしている．また，南北面は外側へ座屈している．フランジ及びウェブの 4 面とも半波の座屈形状で，縦補剛材の間の変形は見られない．溶接割れは，どこにも見られない．橋脚の番号は神 P-6 である（図-1.4，写真-1.3）．

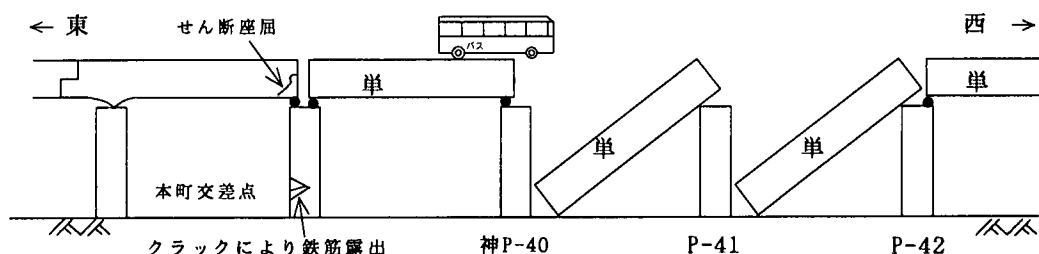
図-1.5 鋼製桁の移動による落橋

単純桁が連続して 2 つ落橋している。スキーバスが、前輪を落橋部分に踏み出して、かろうじて止まった所である。落橋した単純桁の 2 スパン東は本町交差点を通過するゲルバー形式を含む連続鋼箱桁である。なお、この連続桁のゲルバー部の落橋防止装置は桁の下面を連結するタイプであるが、地震によりゲルバーの掛け違い部の移動はあるが損傷は見られない。落橋した桁の橋脚を含めこの付近はほとんどコンクリート製橋脚である。橋脚は倒壊していないが、基部には大きなクラックが入り、鉄筋がむき出しになっている。また、一部の主鉄筋がガス圧接部の中心で破断している。帯鉄筋の間隔は約 30cm である。一部の落橋防止装置のピンが抜け落ちている。落橋防止装置の取付位置のウェブの増し厚がされているため、ウェブの破断はほとんど見られな

い。この付近は桁全体がかなり橋軸方向に移動しており、支承も破壊されている。

橋軸方向の大きな揺れにより、各単純桁が西の方向に移動し、落橋防止装置を破壊し、自由になった桁が橋脚から落ちるようにして落橋している。連続桁のすぐ西の単純桁は落橋防止装置が有効に働き落橋せずに橋脚上にかろうじてとどまっている。また、連続桁の西端の支承付近の桁のウェブに引張によるせん断座屈が生じている。落橋していない桁の落橋防止装置の中にも落橋防止装置のピンの抜け落ちが見られる。

路面に落ちた桁の端面が圧縮されて潰れたようになっているのは、落下するときに橋脚と激しくこすれあったためと考えられる（図-1.5、写真-1.5）。

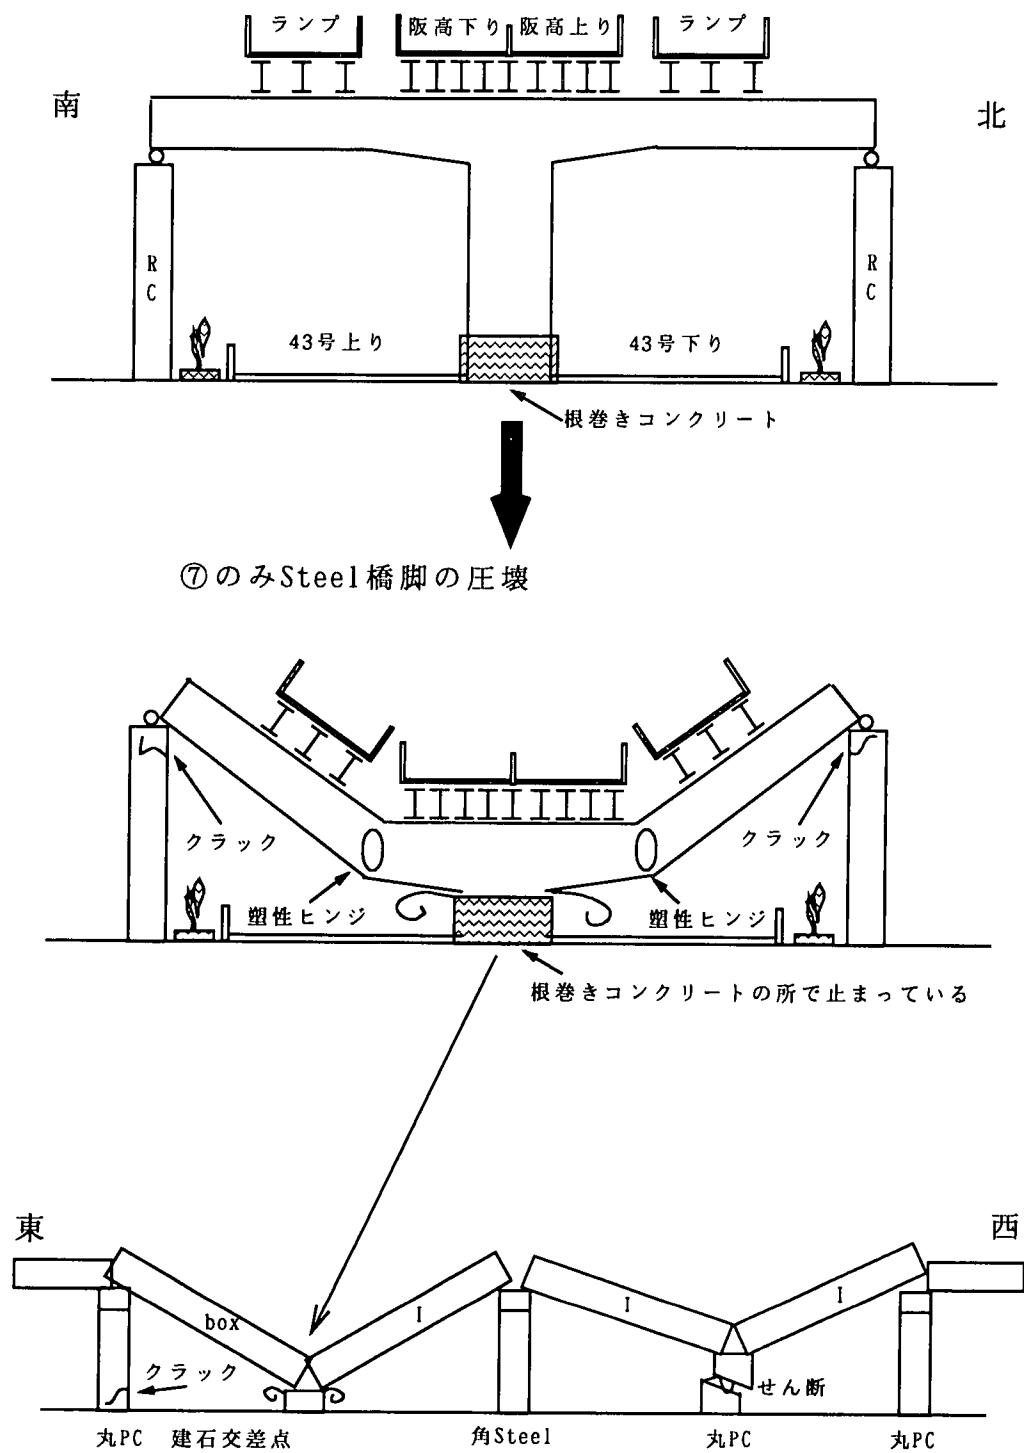
図-1.6 T型鋼製橋脚の圧壊

この付近は阪神高速西宮入出路があるため、桁幅が他の部分より広い。そのためT型鋼製橋脚（フランジ幅2800mmXウェブ幅3000mmの箱形断面）であるが梁が長い（45.5m）ので、その両端を1本柱コンクリート製橋脚で支えている。鋼製橋脚は、フランジとウェブの4隅の角溶接線が全て破断して中詰めコンクリートの位置まで圧壊している。フランジ側の鉄板は内側に巻き込むような形状になっている。水平地震動だけでなく、鉛直地震動も関与している可能性もある。充填コンクリートは根巻きコンクリートの高さ程度（1m強）までしか入っていない。この橋脚の圧壊は、地震後1時間程度後に生じたという地元民の証言がある。これは、地震時に中詰めコンクリートの上部付近で局部座屈が発生し、角溶接が割れ、鉛直耐力が小さくなり、ショートニングが次第に発生し、その後、はりの座屈により上部構造の自重を全て受け持つようになり圧壊したのではないかと考えられる。

梁は長いため、梁の張り出した部分の中間点（桁の幅の両端）で左右2カ所の塑性ヒンジができ折れ曲がっている。また、それを支えているコンクリート製橋脚の支承は破損し梁は完全に橋脚から飛び出して、今にも落下しそうである。

この橋脚の西側はT型鋼製橋脚であるが、損傷は受けていない。さらにその西はT型コンクリート製橋脚であるが、せん断破壊を起こしている（ここでも鉄筋は圧接部での破断が多い）。東側はT型コンクリート製橋脚（基部に損傷）と逆L字型コンクリート製橋脚である（図-1.6、写真-1.6）。

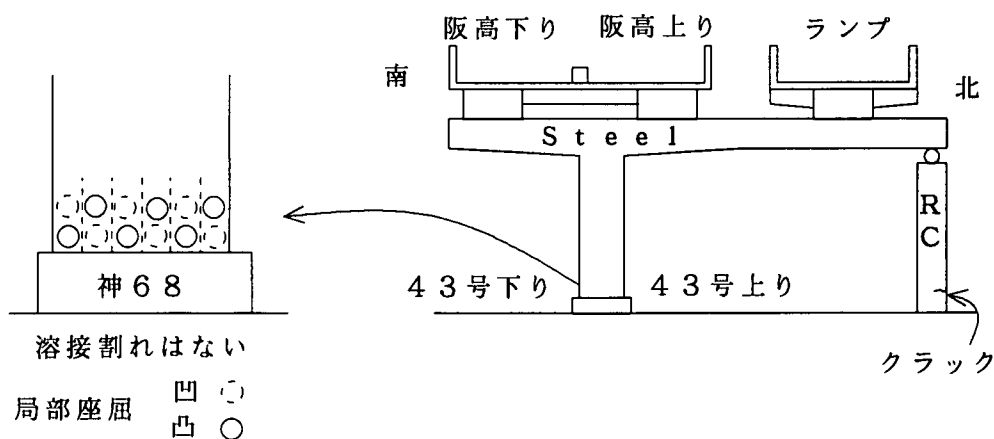
図-1.7 T型鋼製橋脚の基部の局部座屈

補剛箱形断面T型鋼製橋脚で、片端を1本柱コンクリート製橋脚で支えている。鋼製橋脚の典型的な局部座屈が観察できる。縦補剛材を節にした半波の座屈モードが観察される。この橋脚の寸法は2700mm x 2900mmの箱形断面である。補剛材はフランジ、ウェブにそれぞれ5本である。基部の根巻きコンクリートにもクラックが観察できる。

この付近の阪神高速芦屋出入口のランプの1本柱コンクリート製橋脚が傾いたり、コンクリート製ラーメン橋脚の横梁部分にクラックが入った入りしている。そのため、一部では落橋防止装置や支承の破損が見られ、落橋寸前の桁もある（図-1.7，写真-1.7）。

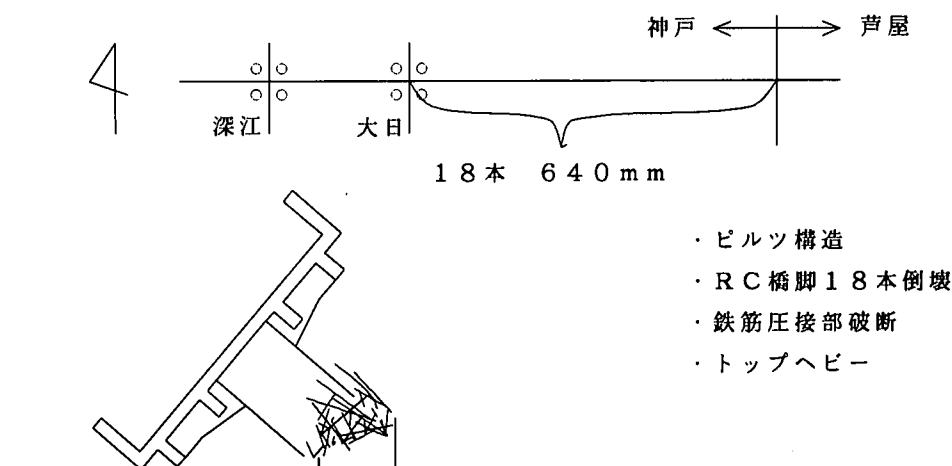
図-1.8 ピルツ形式コンクリート製橋脚の倒壊

約640mに渡りピルツ形式のコンクリート製橋脚が18本山側（北）に倒れている。形式はコンクリートの桁と一体になったゲルバーのピルツ構造である。倒れた橋脚群の東西は鋼製の桁を持ったコンクリート製橋脚であり、基部は多少損傷しているが、倒壊には至っておらず、上部構造の重量の違いによる差が明確である。また、主鉄筋は圧接部の中心で破断しているのが多く、帯鉄筋は同じく30cmピッチに入っており、主鉄筋と同様に破断している。注意すべきは、この区間だけPC製の桁となっており、この部分だけ倒壊しており、両隣りの鋼桁の載っているコンクリート橋脚は、クラックやかぶりコンクリートの剥離が見られるが倒壊や落橋には至っていない。トップヘビーな構造は、設計震度を越えた場合の余剰耐力に余裕がないといえる（図-1.8，写真-1.8）。

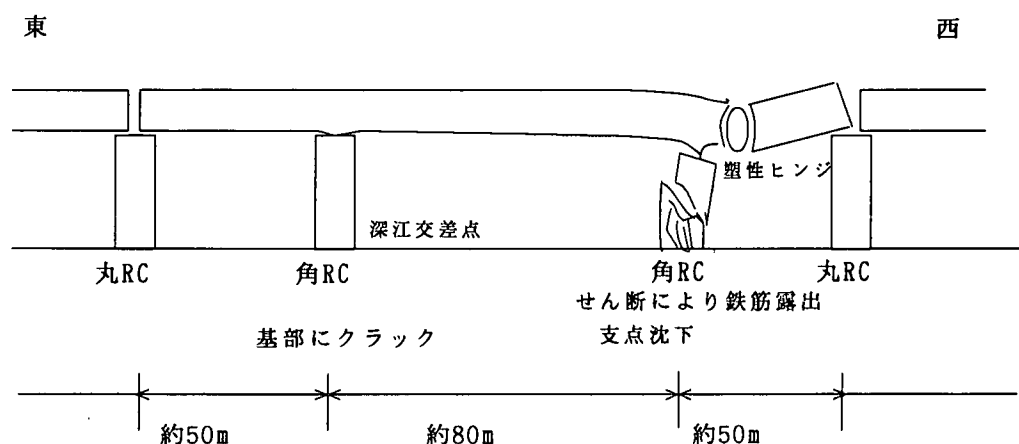
図-1.9 橋脚の破壊による支点沈下のため箱桁に座屈

大日交差点から西の深江交差点では，連続鋼箱桁の固定支承のT型コンクリート橋脚がせん断破壊している．そのため，鋼箱桁の1ヶ所で塑性ヒンジが発生している．主鉄筋の間隔は20cmであり帯鉄筋の間隔は30cmである．ここでも鉄筋の圧接部における破断が目立つ（高さ約5m）．その東西のコンクリート製橋脚にも損傷は有るが倒壊には至っていない．連続桁の中間点での支点沈下型となっている（図-1.9，写真-1.9）．

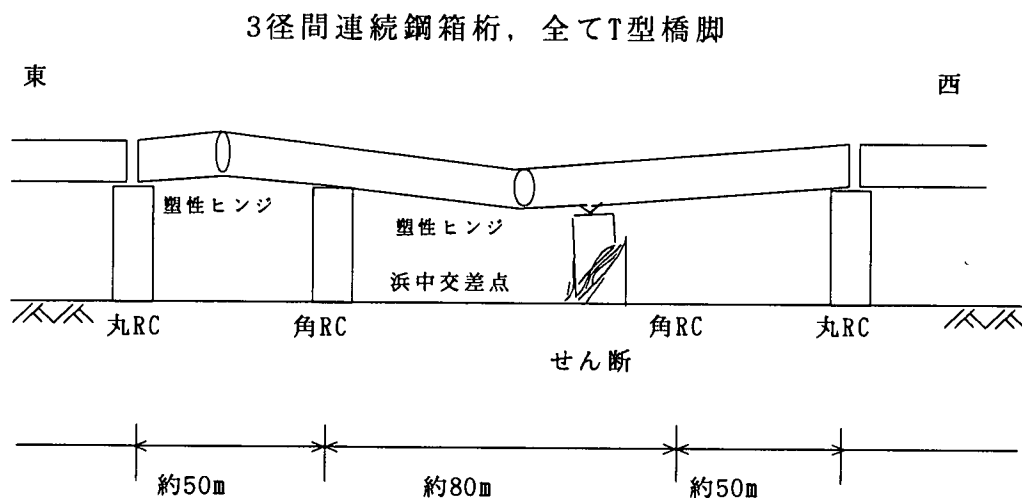
図-1.10 橋脚の破壊による支点沈下のため箱桁に座屈

ここの交差点でも深江交差点と同様に，連続桁の中間支点でのコンクリート製橋脚  
のせん断破壊による支点沈下型の崩壊となっており，鋼箱桁の2ヶ所で塑性ヒンジが  
発生している。その東西のコンクリート製橋脚には損傷は有るが倒壊には至ってい  
ない（図-1.10，写真-1.10）。

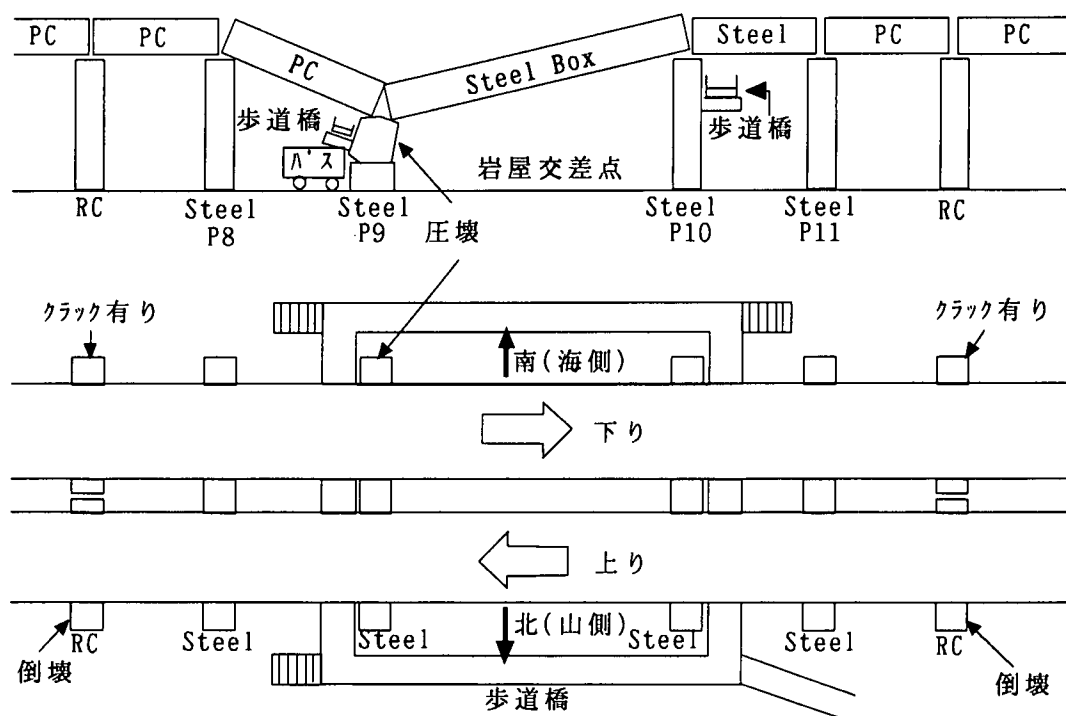
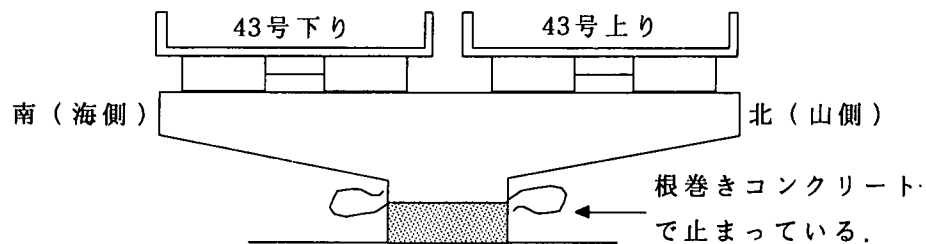
図-1.11 T型鋼製橋脚の圧壊

- ・ Steel 橋脚はT型1本で上下線を支えている。
- ・ RCは上下線を別々のT型橋脚で支えている。
- ・ RC橋脚はほぼ全て倒壊またはクラックが入っている。

ここでは岩屋交差点東の鋼製橋脚（P-9）が圧壊した。鋼製のT型の形式で、基部の断面は先の建石の交差点で見られた鋼製橋脚の圧壊とほぼ同じ様な破壊形態である。圧壊した橋脚は2500mm x 2500mmの補剛箱形断面であり、板厚は22mmである。165mm x 14mmの縦リブがフランジとウェブで3本ずつ入っている。撤去後の観察によると、基部の海側（南側）のウェブパネルは局部座屈し、その座屈変形に引っ張られた形で、中詰めコンクリートに15cm程度のクラックが発生している。このことより、基部の局部座屈の発生により、中詰めコンクリート付近で角溶接にクラックが発生し、鉛直耐力がなくなり圧壊したものと考えられる。

東西の橋脚は同じくT型钢製橋脚（P-8, P-10）であり、橋軸直角方向に傾いてはいるが、倒壊には至っていない。また、圧壊した橋脚の上の桁は鋼製の単純桁で、交差点を横断する箱形断面桁でありスパンが他の桁より長くなっている（約57m）。

この交差点の東西の橋脚は高架道路部分すべてがT型のコンクリート製橋脚で、約200～300mに渡り東西とも山側のみが倒壊している。破壊形態は梁と橋脚の付け根の少し下の所で山側（北）に折れている。つまり、基部ではなく、かなり上の方で大きなクラックを生じており、山側（北）の橋脚は橋脚の短いものを除いてほぼ全て倒壊している。また、南側の橋脚も倒れてはいないものの同様な位置にクラックを生じている。すぐ南を走る阪神高速神戸線の非常停車帯の単スパンの桁が落橋している（図-1.11, 写真-1.11）。

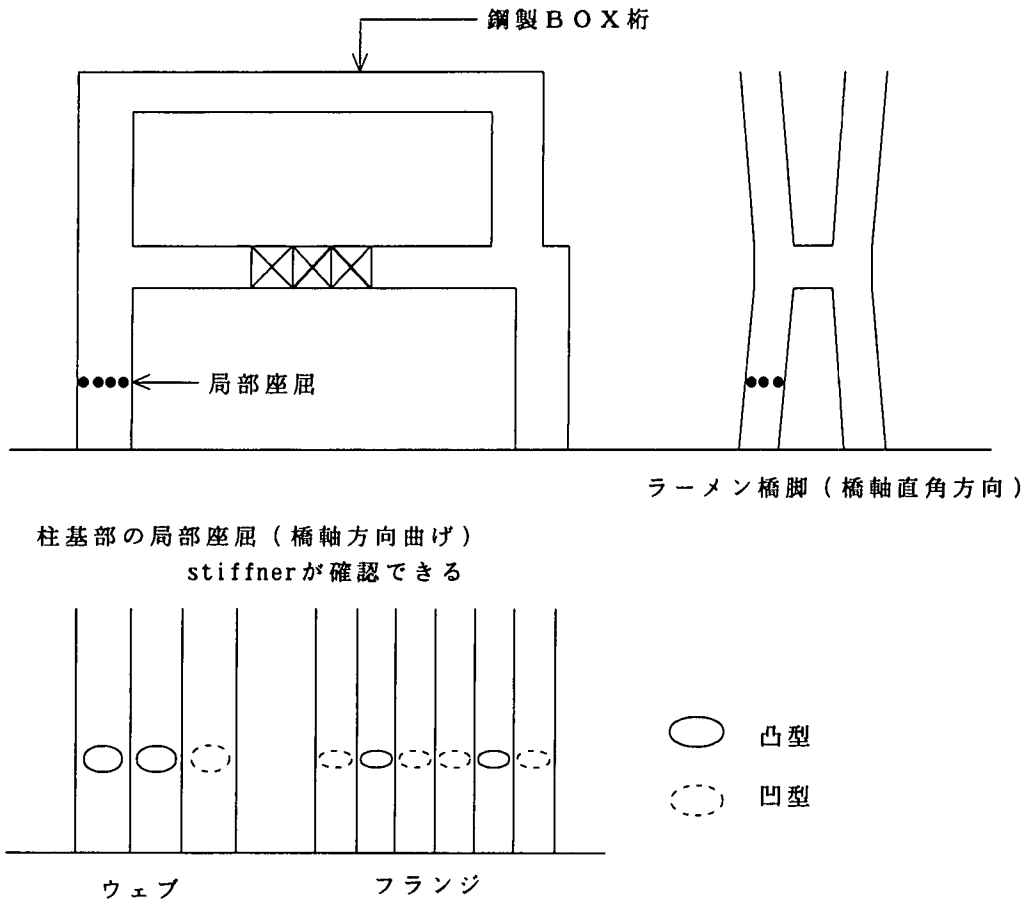
図-1.12 東神戸大橋橋脚の基部に局部座屈および梁にせん断座屈

側径間の端のペンデル支承のある橋脚の柱の中詰めコンクリートのすぐ上の部分に縦補剛材を節とする局部座屈が橋軸方向の片面のみに発生している．これは，すぐ横の鋼桁が橋軸方向に地震動によって引っ張られ，水平固定支承を壊すほどの水平力を橋脚に作用させたからと思われる．

この橋脚の一層目の梁部にもせん断座屈が発生している．この変形は橋軸直角方向に繰り返し水平力を受けたことになる．柱部の局部座屈と梁部のせん断座屈変形を考えると，この橋脚の位置では橋軸とは斜めの方向に地震動が作用したとも考えられる．

この橋脚で水平反力をとるためのウィンドシューの取付ボルトが破断して，ペンデル支承の両側のカバーが変形して，片側のペンデル支承のピンが抜け落ちている．側径間と取り付け道路のジョイントに大きな段差が生じている（図-1.12，写真-1.20）．

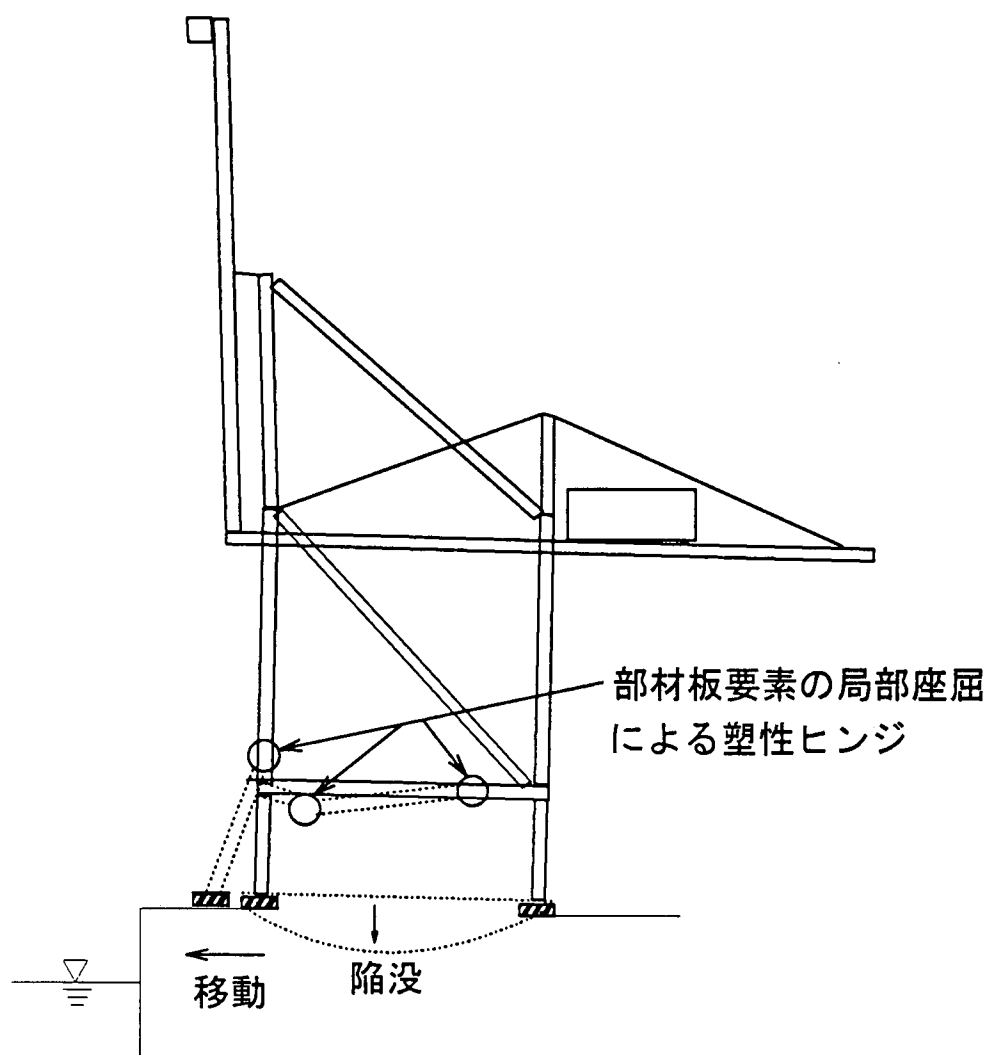
図-1.13 コンテナクレーンの被害[1]

六甲アイランドの岸壁上に建造されているコンテナクレーンは2層1スパンの立体ラーメン構造の上にクレーンが設置されているが、これらの多くがほぼ同じパターンで被害を受けている。すなわちラーメンの一層目の隅角部近傍で脚注、梁の板要素が局部座屈し、塑性ヒンジが形成されている(写真-1.39, 図-1.13)。極端な場合にはメカニズムが形成され倒壊に至ったクレーンもある(写真-1.40)。神戸市港湾局の地震直後の報告では、使用可能なコンテナクレーンは1基も無いとのことである。特に六甲アイランド南側岸壁の被害が大きい。

これらの被害の主要因として次のことが考えられる。岸壁が海側に大きくせり出したことにより岸壁側のコンテナクレーンの一方の脚基部が水平方向の強制変位を受け股裂き状態となり、はり、柱部材に先に述べたような塑性ヒンジが発生したと考えられる。損傷のほとんどがこのパターンである。今回のコンテナクレーンはスレンダーな構造であったため、脚基部がレールから外れる前に上部構造が損傷を受けた。

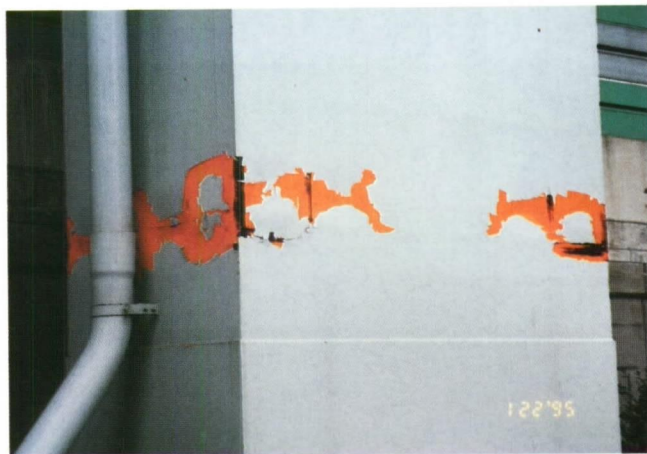
写真-1.1. 西宮市, 甲子園付近

甲子園前の交差点で一般国道43号の立体交差の高架部分があるため、阪神高速は中央分離帯で左右に分離している。そのためかなり南北方向にスパンの広いラーメン型鋼製橋脚が多数となっている。1部のラーメン橋脚の基部（中詰めコンクリートの上）に縦リブ間を半波モードとした局部座屈が発生している。これは、橋軸方向の繰り返し荷重による曲げモーメントの大きな基部に局部座屈が発生したと考えられる。桁形式は、単純桁および連続桁が混在している区間である。落橋防止装置には損傷はない。ただし、ほとんどの支承で橋軸方向に支承が損傷し、それにより桁端のずれが多数発生している（図-1.2，写真-1.1）。

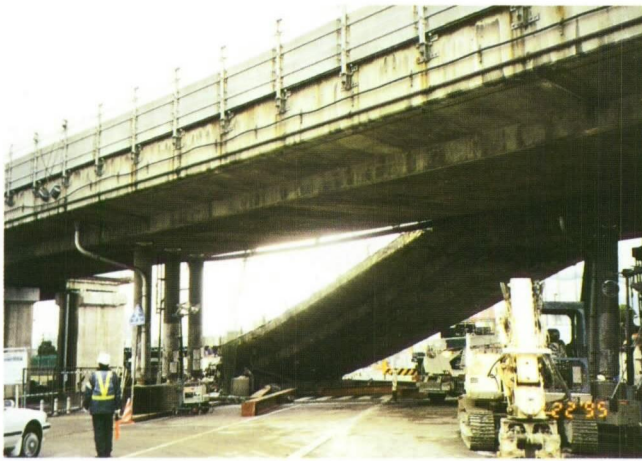
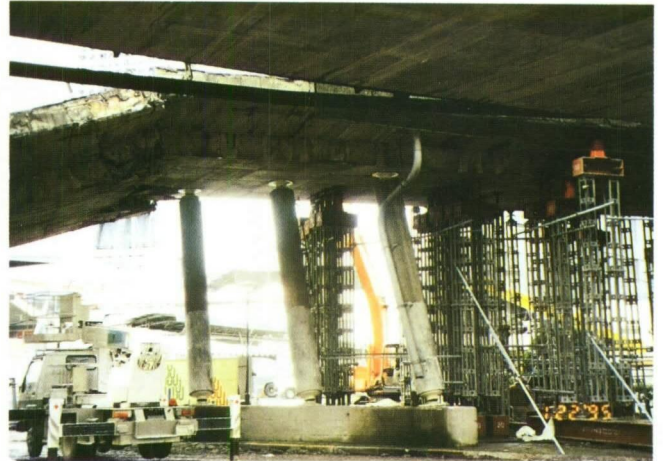
写真-1.4. 名神西宮I.C. 北

阪神高速道路から北に行った名神高速道路西宮 I. C. 北の瓦木西高架橋の Skew の三径間連続 RC 中空床版橋が落橋している。日本道路公団の所轄している橋梁の中で唯一落橋したものである。中間のロッキングピアーが倒壊し、落橋したものである（写真-1.4）。

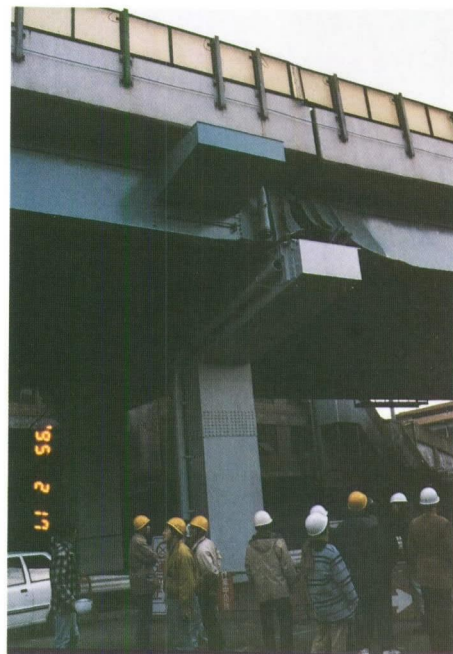
写真-1.12. 神戸市中央区，脇浜町付近

この橋脚のすぐ西側の片側の梁が極端に長いT型の鋼製橋脚（P-352）は、海側に傾いており、基部を掘削して観察した結果、南北のアンカーボルトが伸びていることが分かった。一方、そのすぐ西の同型式のP-353は、海側のウェブの基部で、中詰めコンクリートの直上で、パネル全体の局部座屈が見られる（写真-1.12）。

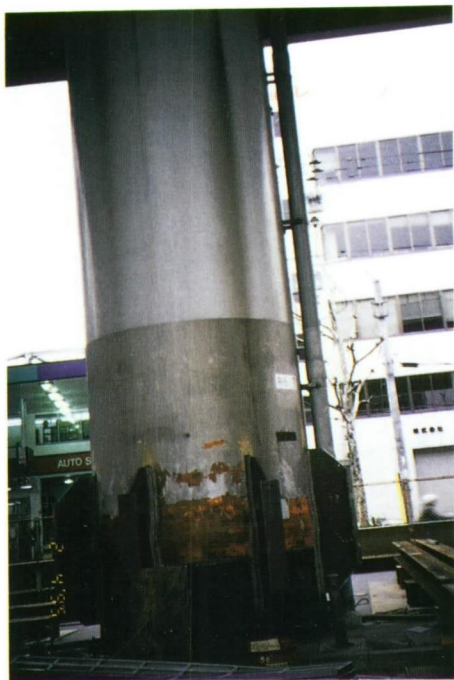
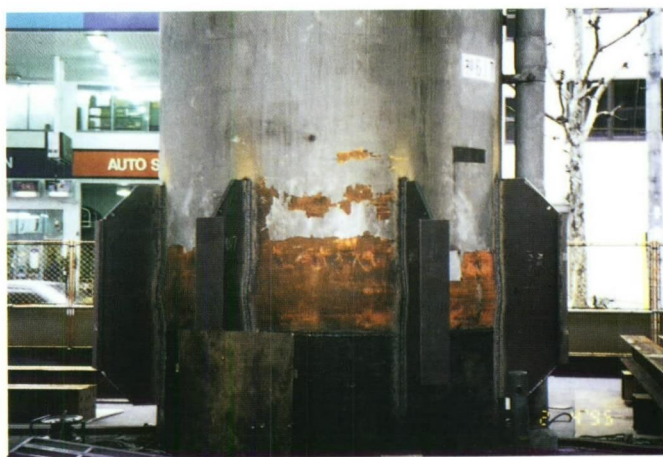
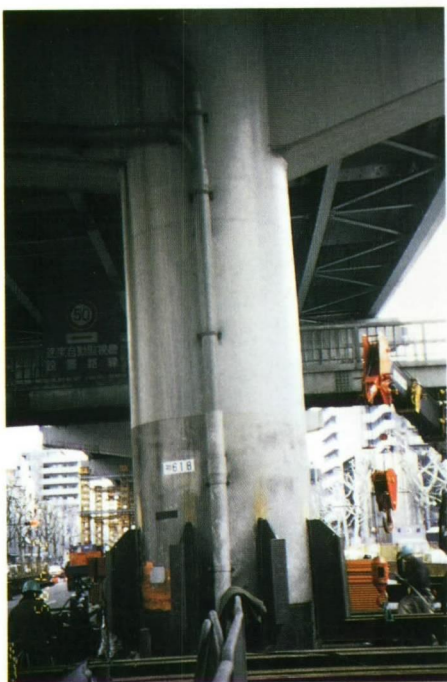
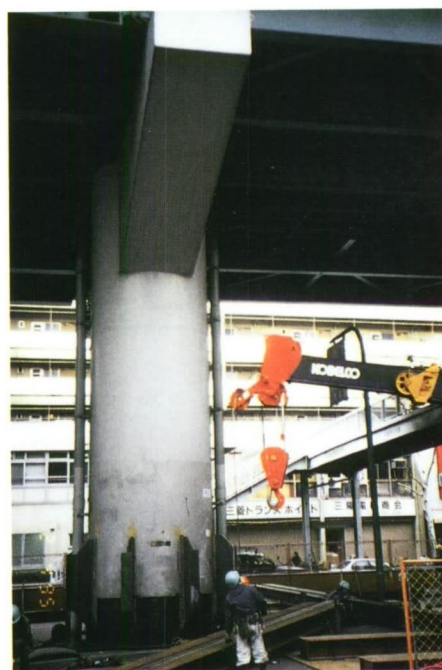
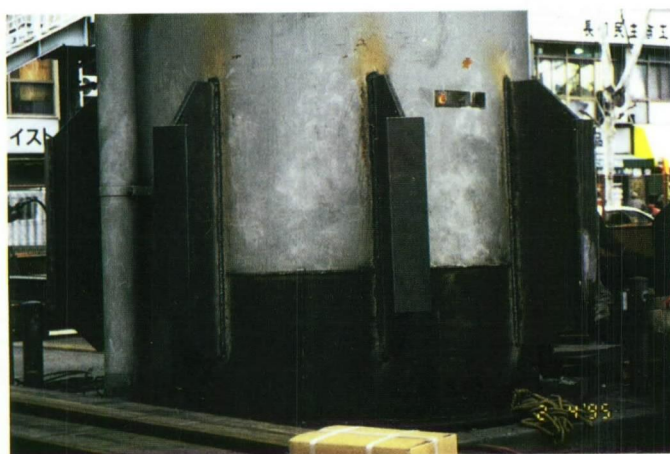
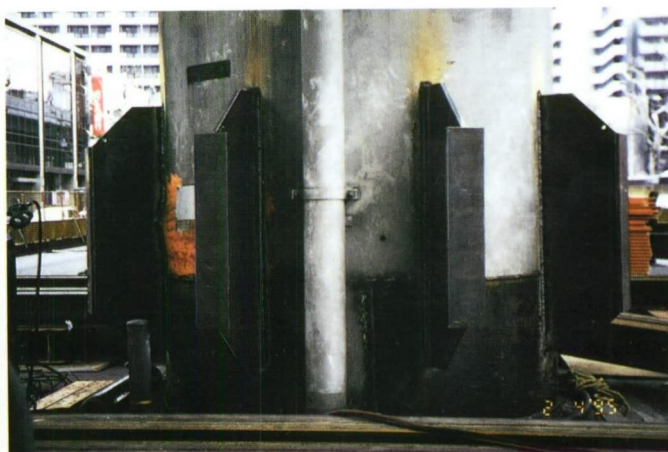
写真-1.17. 神戸市長田区，大橋町2丁目付近，阪神高速神戸線P-617, 618

円形断面T型鋼製橋脚の基部に、橋軸直角方向の曲げにより、山側（北側）に局部座屈が発生している（写真-1.17）。

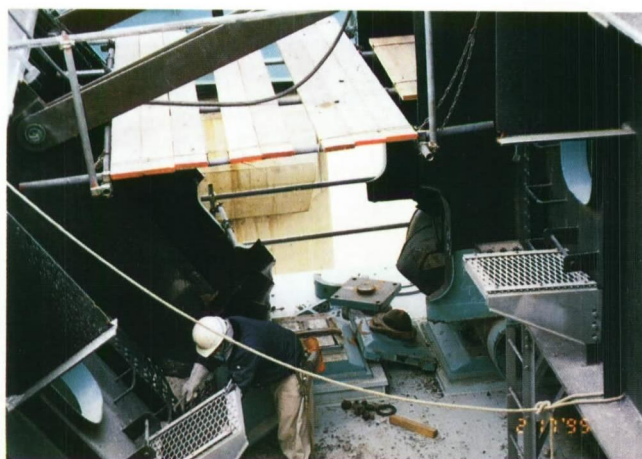
写真-1.18. 西宮港大橋

甲子園浜と西宮浜を接続している単スパンのニールセンアーチ橋（スパン252m）の甲子園浜側の隣りの単径間の橋が落橋，すぐ北側の単径間は落橋していない．なお，落橋しているのは，水平固定側であり，西宮港大橋に接続されていた6本の落橋防止装置は，落橋した桁のウェブが破断している．

西宮港大橋の1本のケーブルにゆるみが発生している．また，西宮港大橋の水平固定側の上シューが完全に半分に破断して，下に落下している（写真-1.18）．

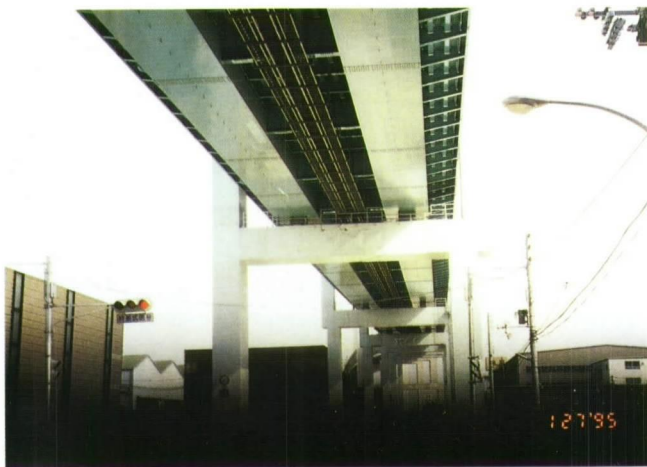
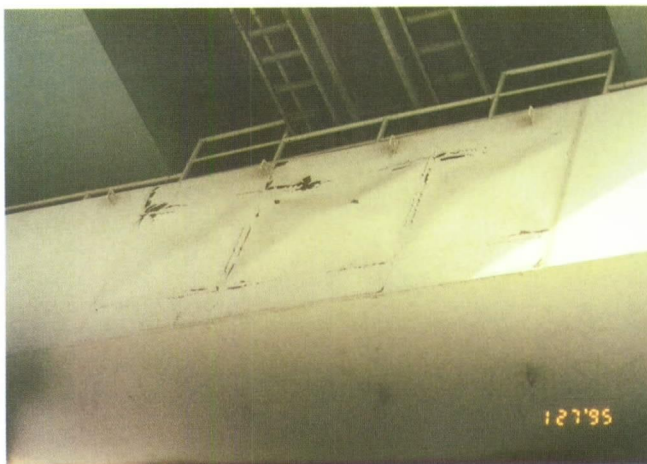
写真-1.19. 東神戸大橋アプローチ

鋼製の二層ラーメン橋脚の上下の梁部の中間にせん断座屈が発生している．これは，設計において曲げモーメントが小さくなる部位であるので，板厚が小さくなっているため，この部分が弱点になったものと考えられる．しかし，変形は典型的な斜張力場が繰り返し荷重によってクロスの形で発生しており，耐荷力的にみると大きな損傷とは考えられなく，補修も簡単と考えられる．梁部にせん断座屈が発生していない橋脚には，梁と柱の隅角部に大きな塑性ひずみが発生した痕跡（ペンキがはがれており，最悪クラックがあるかもしれない）がある．はり部のせん断座屈は，柱に局部座屈が発生したり，隅角部にクラックが発生したりする崩壊モードに比べれば，設計荷重を越えた場合の余剰耐荷力や補修を考えると望ましいモードともいえる（写真-1.19）．

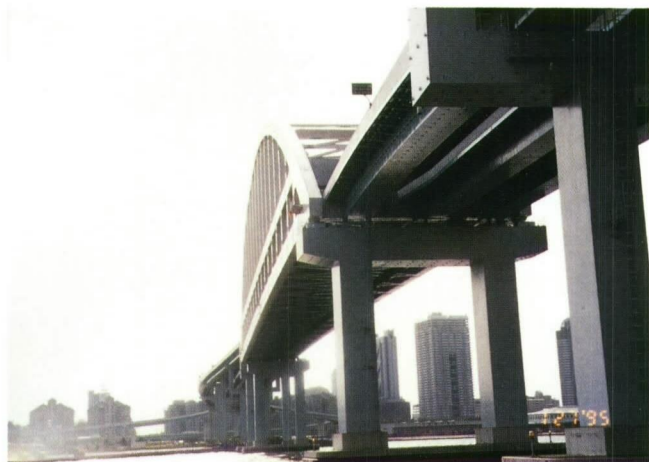
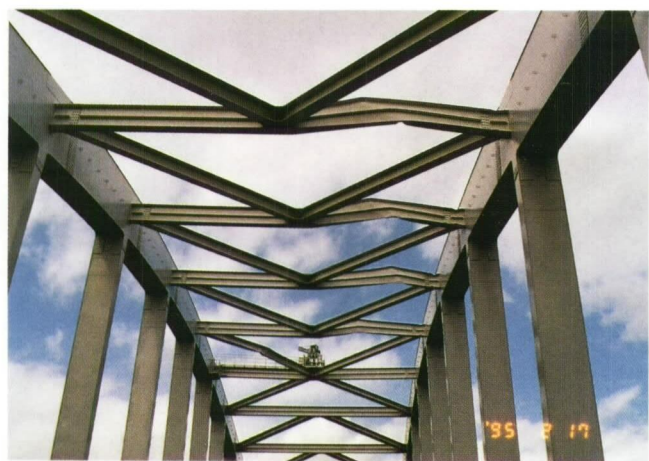
写真-1.21. 六甲アイランド大橋

ダブルデッキ形式のローゼ桁の南端（六甲アイランド側）の支承が破壊され，東側に橋梁自体が大きくずれ（約3m），端横桁が2つのジャッキアップ用架台にめりこみ，かろうじて落橋をまぬがれている．また，アーチの上横構がほぼスパンの半分に渡って座屈している（写真-1.21）．

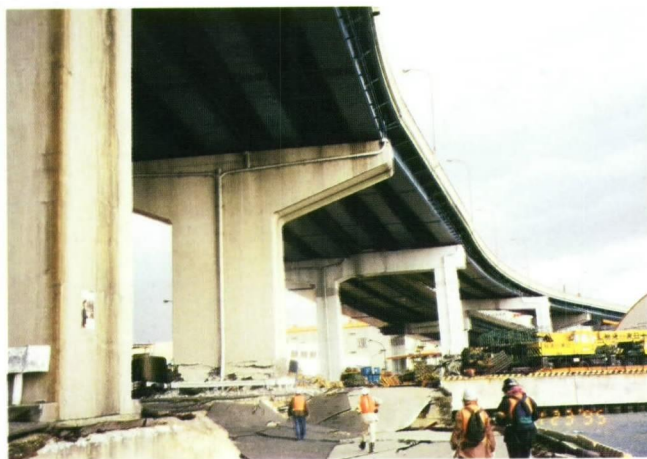
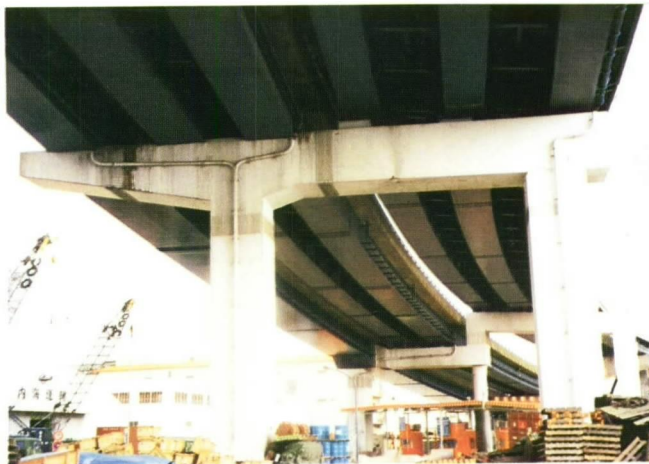
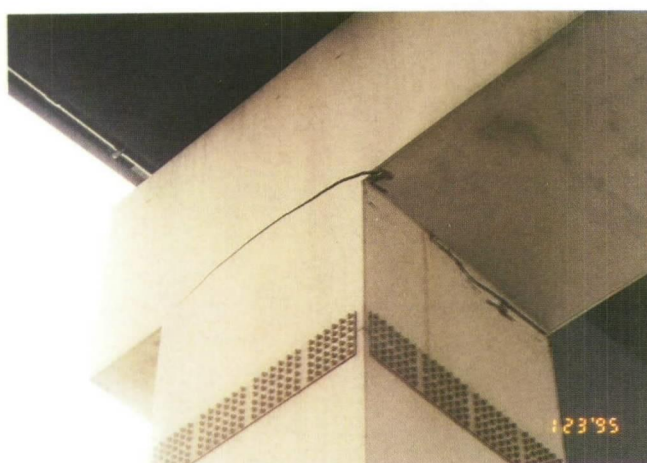
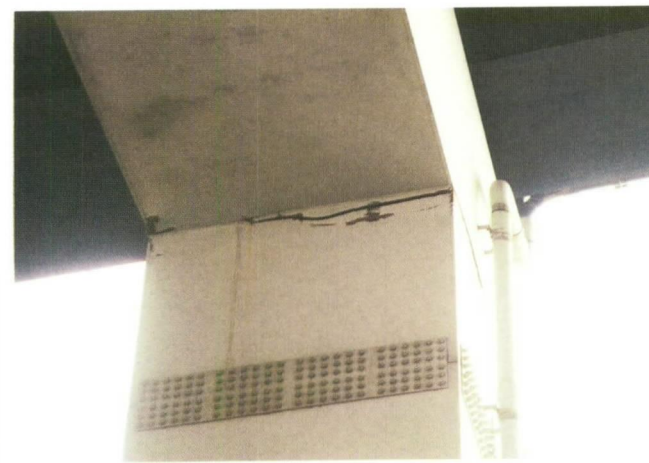
写真-1.22. 神戸市灘区，摩耶第一突堤

鋼製ラーメン橋脚の，はりと柱の隅角部にき裂が発生し，ほぼ破断している．はりの中心部にも変形が見えるが，これは柱隅角部が切れ，水平力が分担できなくなりはりに負担がかかったものと考えられる．また，柱部の基部にも局部座屈変形が見られる．付近の突堤はほぼ全壊しているが，摩耶埠頭の耐震埠頭は健全である（写真-1.22）．

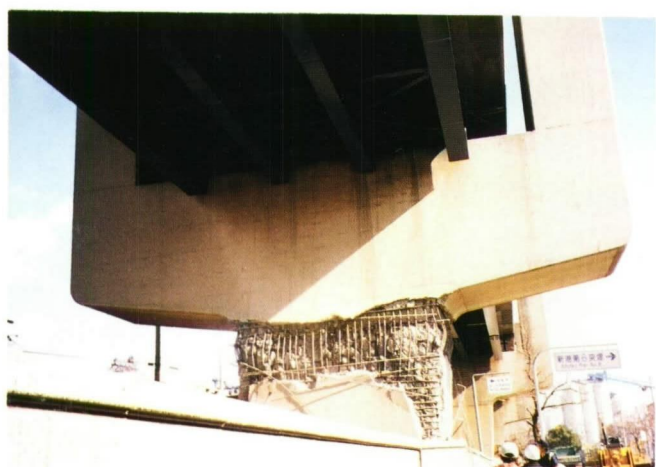
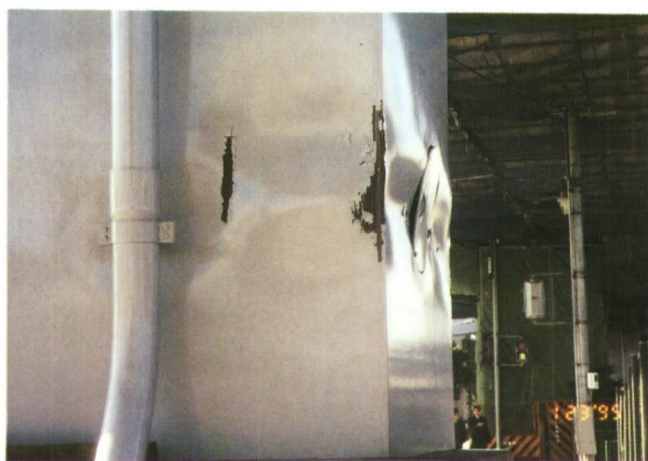
写真－1. 23. 神戸市中央区，小野浜町，第六突堤付近，  
第三港湾建設局神戸港工事事務所付近

二層ラーメン鋼製橋脚の柱のマンホール付近の位置に局部座屈が発生している．この付近の橋脚には同様の局部座屈が見られ，マンホールが弱点になった可能性がある．

ただし、損傷は軽微である。

また、この近辺のコンクリート製橋脚は、二層のつけ根付近で曲げ破壊をしている。昭和60年代に建設された橋脚であるが、損傷は著しい（写真-1.23）。

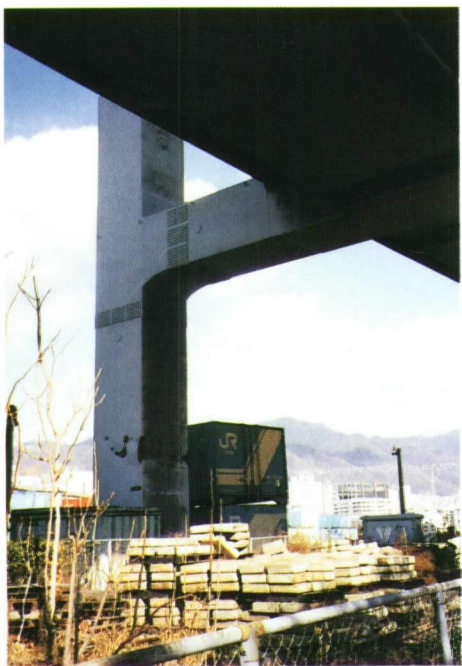
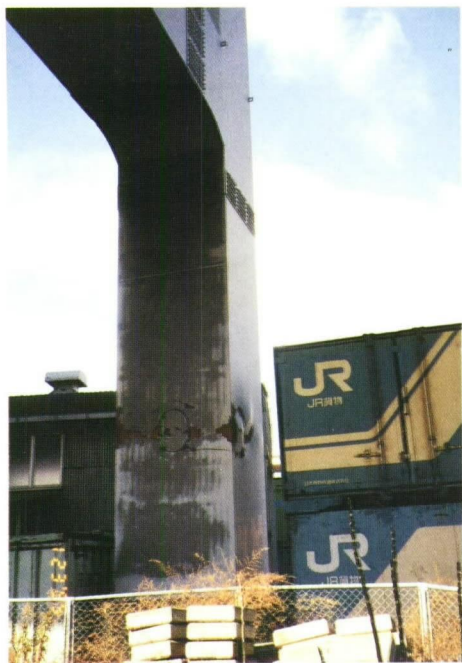
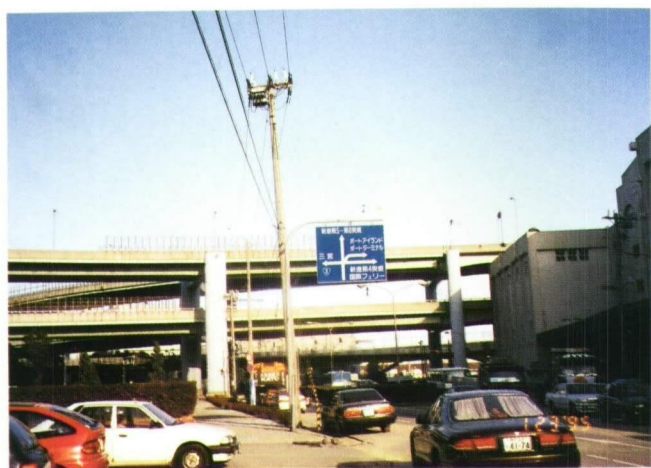
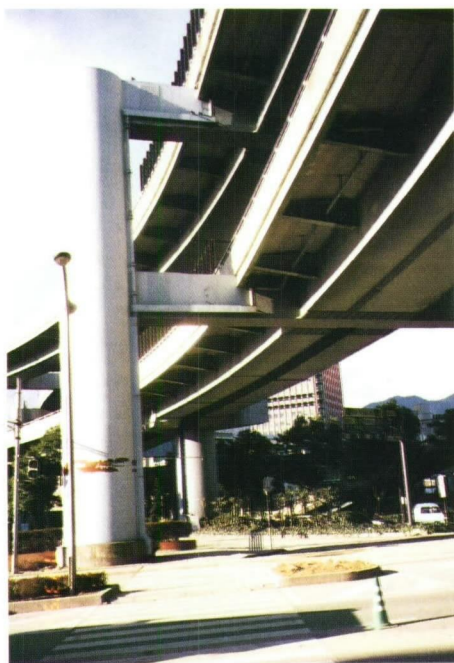
写真-1.24. 神戸市中央区，第四突堤付近

二層スパンの異形鋼製ラーメンの丸型柱に曲げの局部座屈が発生している。円柱の橋軸方向に典型的な局部座屈が発生している。同様に、箱型断面二層異形ラーメンの基部にも局部座屈が発生している（写真-1.24）。

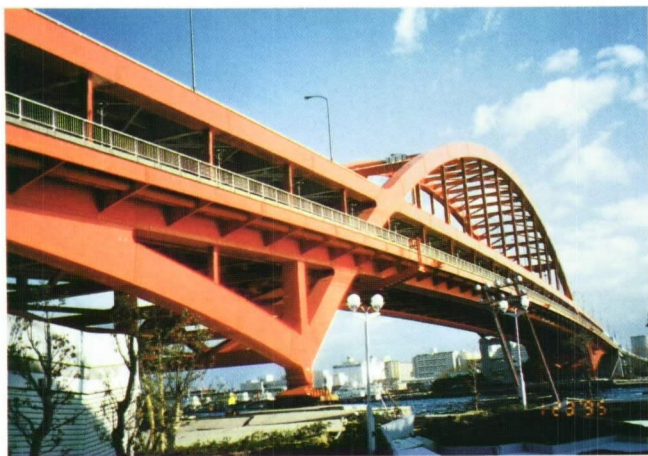
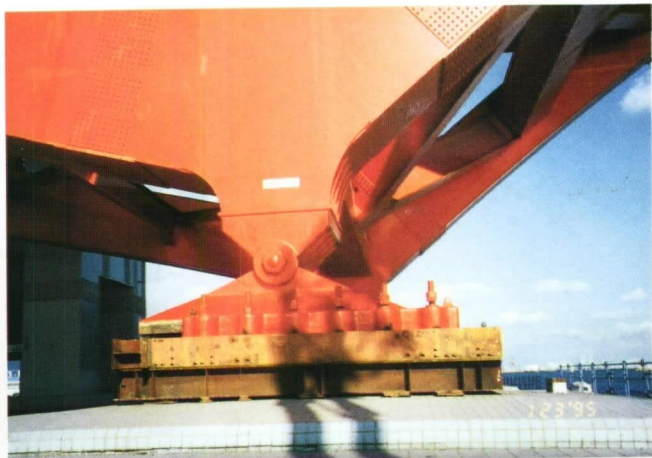
写真-1.25. 神戸市中央区，ポートアイランド連絡橋，神戸大橋

ポートアイランドの連絡橋として機能している神戸大橋の中間支承（可動支承）の置かれている部分の基礎が海側に移動したため、支承のローラーが飛び出す寸前まで移動した。応急処置のためH型钢で周囲を固めている。このすぐ上のブレースのボルトは2カ所で折れている（写真-1.25）。
