## 2. 構造部材別被害報告

ここでは、平成7年1月17日の兵庫県南部地震による鋼構造物の崩壊・損傷事例を、橋脚、上部構造、支承、落橋防止装置、伸縮継手、および添接部に分けて整理してみた。また、その原因が推定できるものについては、できるだけ原因を記述するようにした。

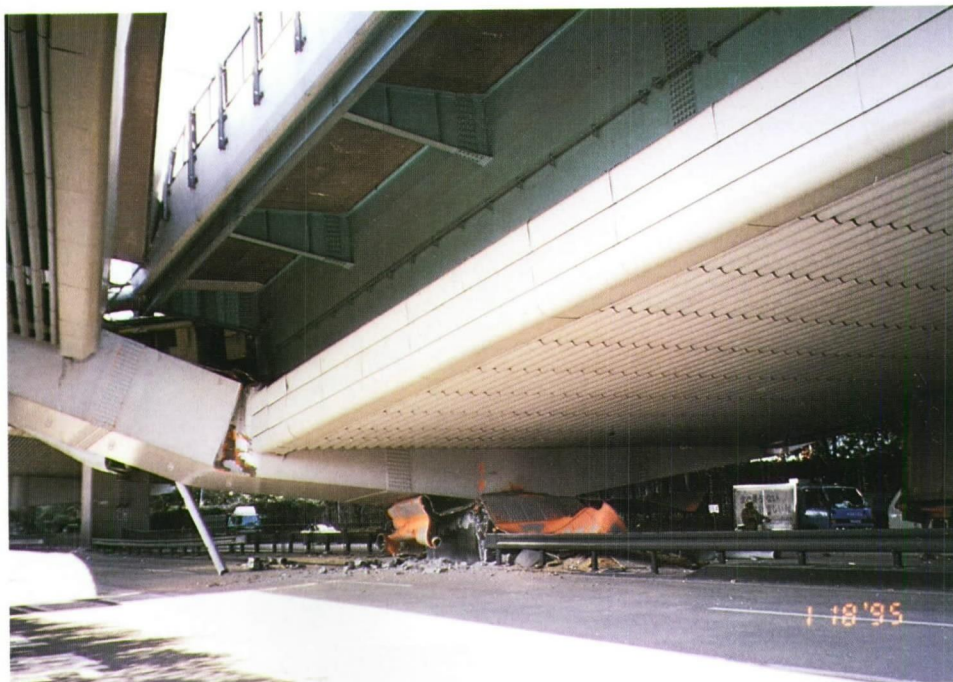
写真－２．１

写真-2.1に示すように、鋼製橋脚が完全に崩壊したものが、2体あった。明確な原因は不明であるが、他のRC橋脚が崩壊したことなどのために作用荷重が大きくなり、地震後に、角溶接部がバナナの皮をむくように剥がれ、崩壊した。いずれも二次的な崩壊であるが、鋼製橋脚の耐震設計法を改良する上で参考となる点があるかどうかについて、詳しく調べる必要がある。

鋼製橋脚の崩壊事例

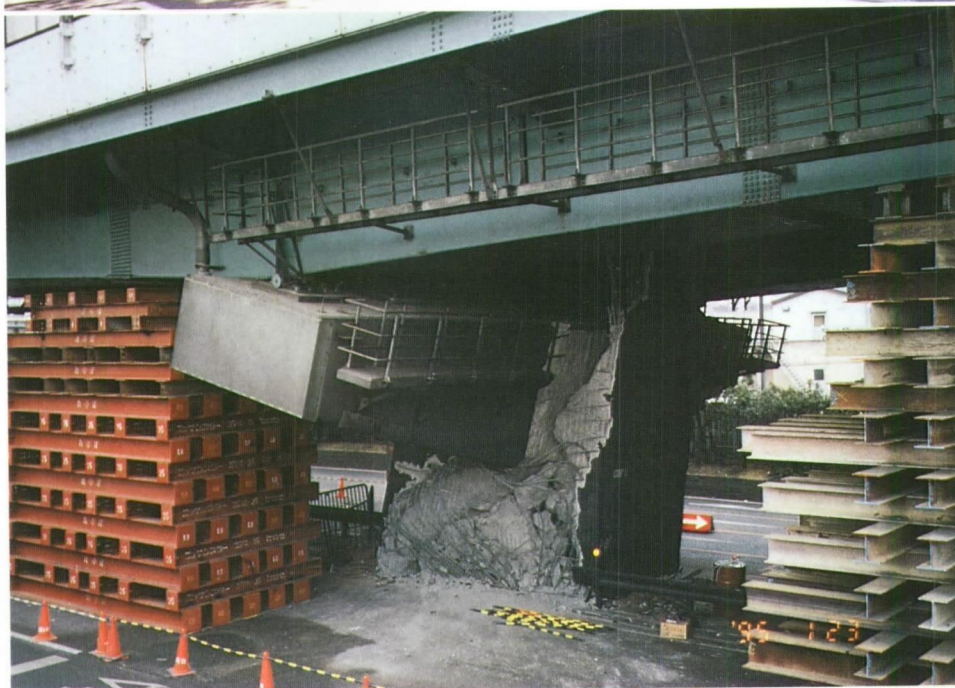
写真－２．２

写真-2.2には、RC橋脚の崩壊事例を示している。図-2.1に示すように、桁間長 $\Delta$ が小さかったり、あるいは桁間連結装置が桁の変位を拘束したりして、上部構造が橋脚の変位を拘束すると、特に剛性の大きいRC橋脚では、地盤の変動変位を吸収できず、せん断破壊する場合がある。さらに、鉄道の高架橋では、レール、および道床などの拘束もあり、この種の崩壊が発生する傾向が強かったように思われる。

R C 橋脚の崩壊事例

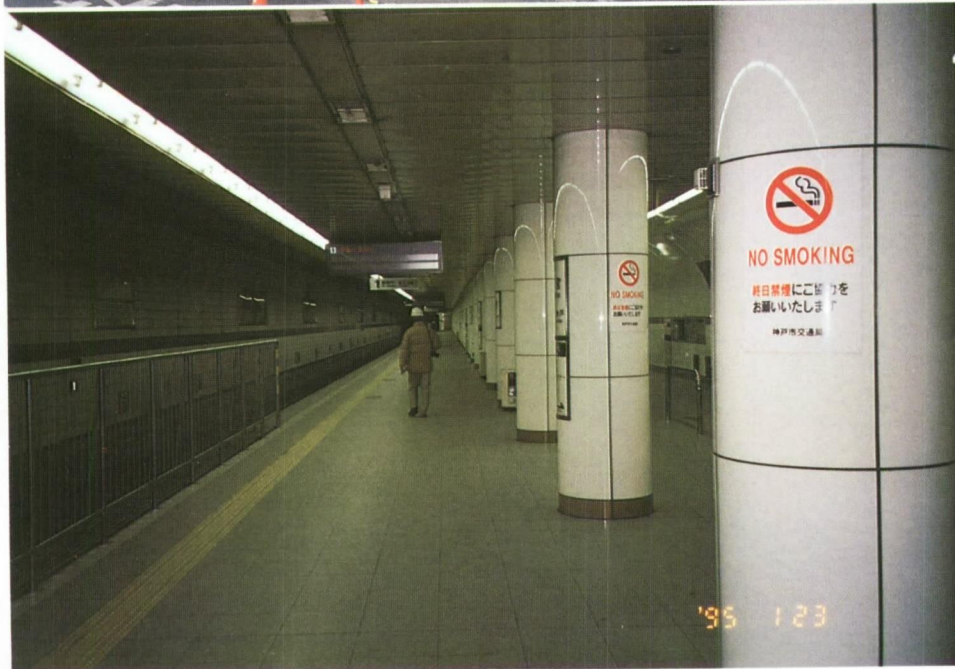
写真－２．３

写真-2.3には、化粧板で覆われた地下鉄の鋼製柱を示している。このように、化粧板で覆うと、維持管理、および震災復旧対策上、損傷の発見が難しくなり、二次災害の原因となる場合もある。

化粧板で覆われた地下鉄  
の鋼製柱

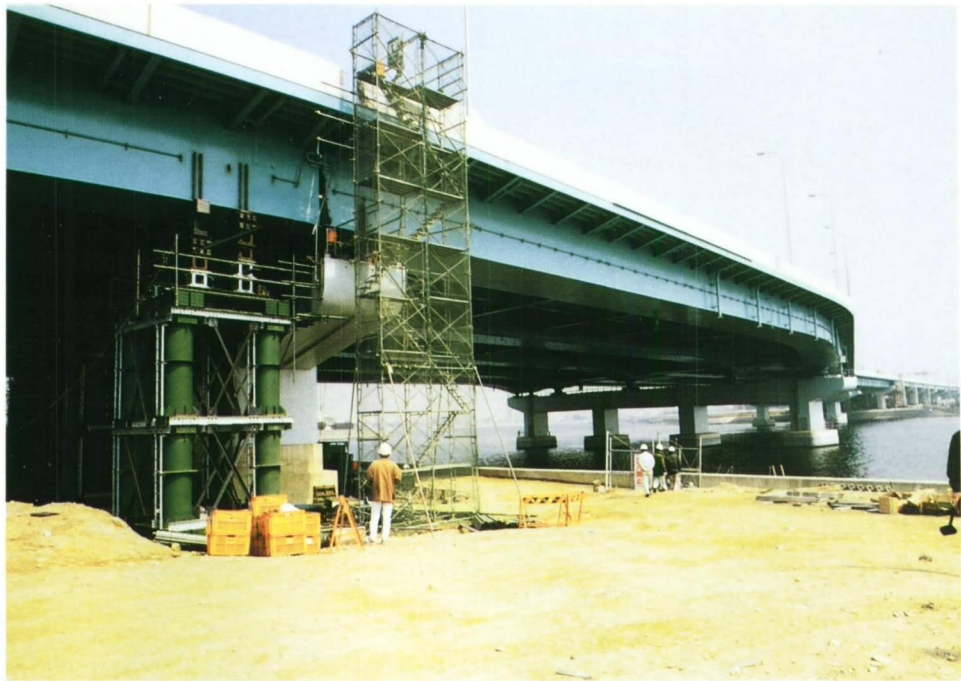
写真-2.4には、液状化による側方流動によって、岸壁側に移動した橋脚の例を示す。橋脚が移動することによって、アプローチ側の桁が落ちる寸前に至った。この例のように、岸壁に近い橋脚基礎においては、図-2.2に示すように、岸壁側の土圧が期待できなくなり、岸側の土圧によって、橋脚基礎が岸壁側に移動する例がかなり見られた。岸壁に近い橋脚に対しては、今後、何らかの対策が必要である。

写真－２．４ 岸壁に近い橋脚の移動

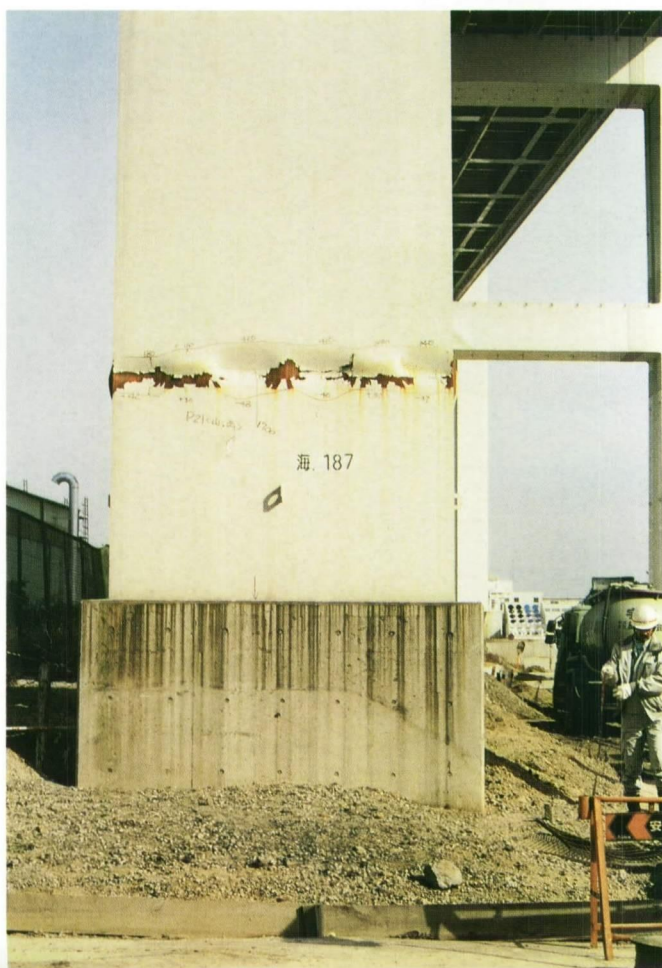
写真-2.5には、橋脚基部の中埋コンクリートの少し上の鋼断面の局部座屈波形を示している。内部に設けられている補剛材の間の板パネルの座屈が発生しているのがわかる。この座屈から、橋軸方向にかなり大きな地震力が作用したことがわかる。しかしながら、補剛材間の板パネルの座屈のみが発生し補剛板パネル全体の座屈の発生に至っていない。したがって、強度の低下が少ない状態で橋脚の剛性が低下し、そのために、作用地震荷重が小さくなり、崩壊に至らなかったものと思われる。今回の地震では、このように補剛材間の板パネルの座屈のみが発生し補剛板パネル全体の座屈の発生に至らない場合がほとんどであった。実験では補剛板パネル全体の座屈が発生する場合が多いのに、実橋脚では、なぜ発生しなかったのかについて、詳しく調査する必要がある。

写真－２．５ 箱形断面の橋脚基部  
の補剛板パネルの座屈

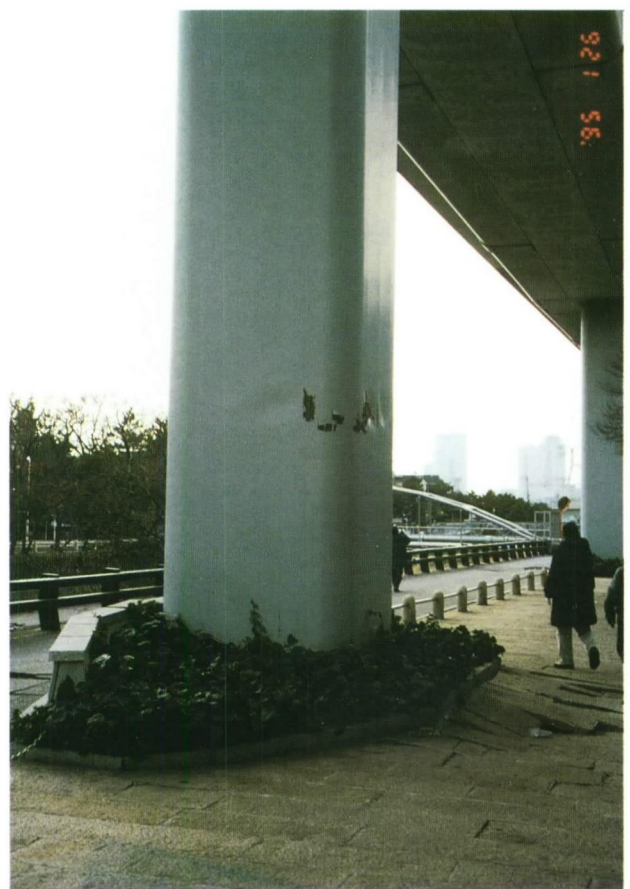
写真-2.6には、コーナー部に曲率を有する箱形断面の橋脚基部の補剛板パネルが座

屈した事例を示している。この断面においても、上記の箱形断面の場合と同じことといえる。

写真－２．６ コーナー部に曲率を有する  
箱形断面の橋脚基部の  
補剛板パネルの座屈

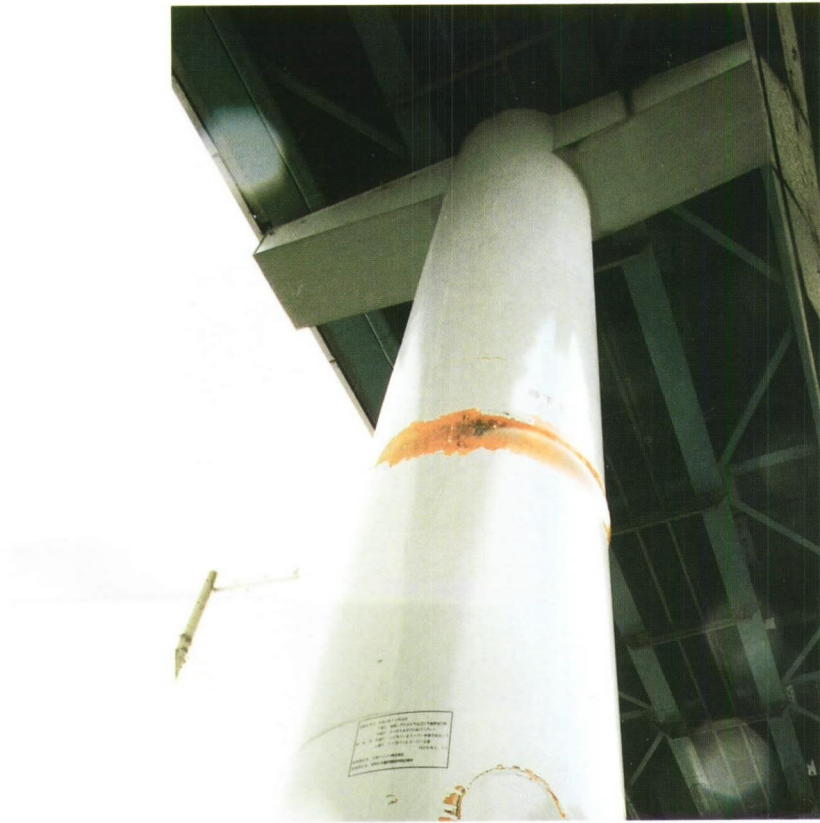
写真-2.7には、円形断面の橋脚中間部に発生した局部座屈の例を示している。基部ではなく中間部に座屈が発生した理由としては、以下の点が考えられる。

- ①その位置で板厚が薄くなっているため。
- ②死荷重と衝撃的な上下振動とによる圧縮力，および水平振動による曲げモーメントが連成したため。

衝撃座屈という現象があるが、写真-2.7に示した座屈にその影響がなかったかどうか、今後、検討する必要がある。逆に、RC橋脚の場合、衝撃による引張破壊，すなわちスポーリング（spalling）破壊の現象がなかったかどうかについて検討することも必要である。

写真－２．７ 円形断面の橋脚中間部の局部座屈

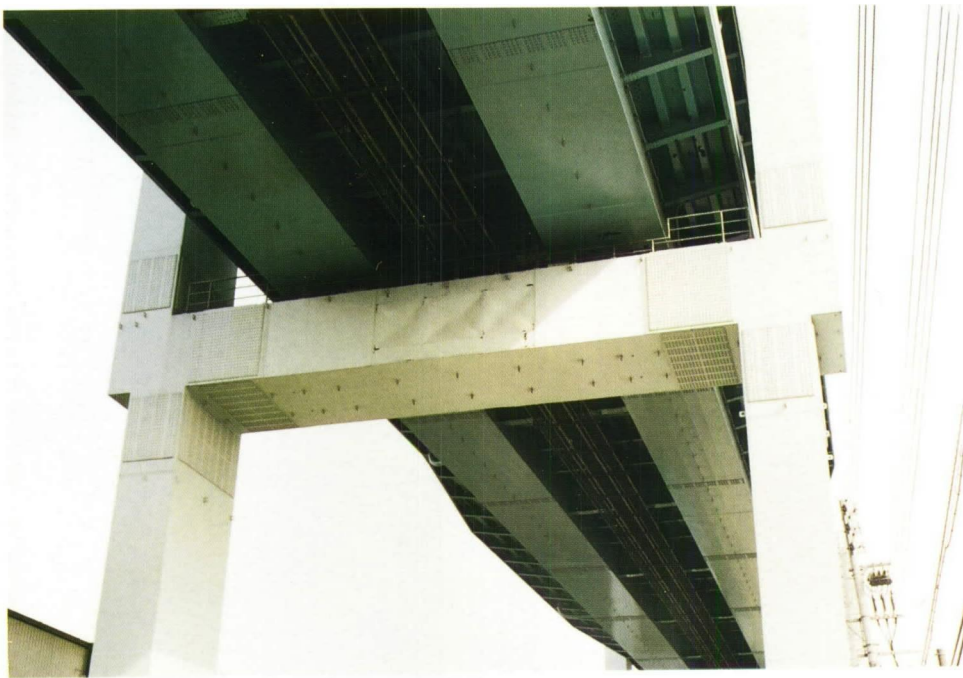
写真-2.8には、2層ラーメン橋脚の1層めの横梁中央付近の腹板がせん断座屈した事例を示している。橋軸直角方向，すなわちラーメン構造の面内方向の地震に対しては、この部位が最も弱く、そこが座屈している。それによって、強度の低下が少ない状態で橋脚の面内剛性が低下した。その関係で、地震荷重が低下し、この橋脚は崩壊に至らなかったものと思われる。

写真－２．８ ラーメン橋脚の横梁中央付近の腹板のせん断座屈

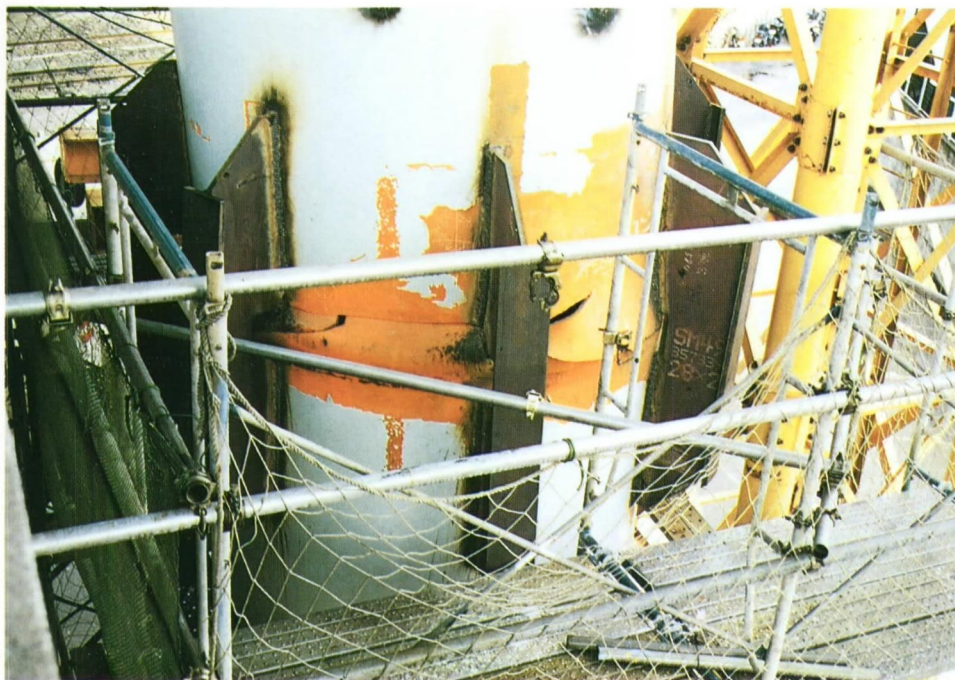
写真－２．９

写真-2.9には、基部ではなく中間部に発生した低サイクル疲労に起因する脆性破壊の事例を示している。これは、大きな座屈変形に伴う材料硬化に起因する脆性破壊である。これ以外に、溶接部の低サイクル疲労を発端とする脆性破壊の事例も発生する可能性がある。

円形断面の橋脚柱の座屈  
変形に伴う割れ

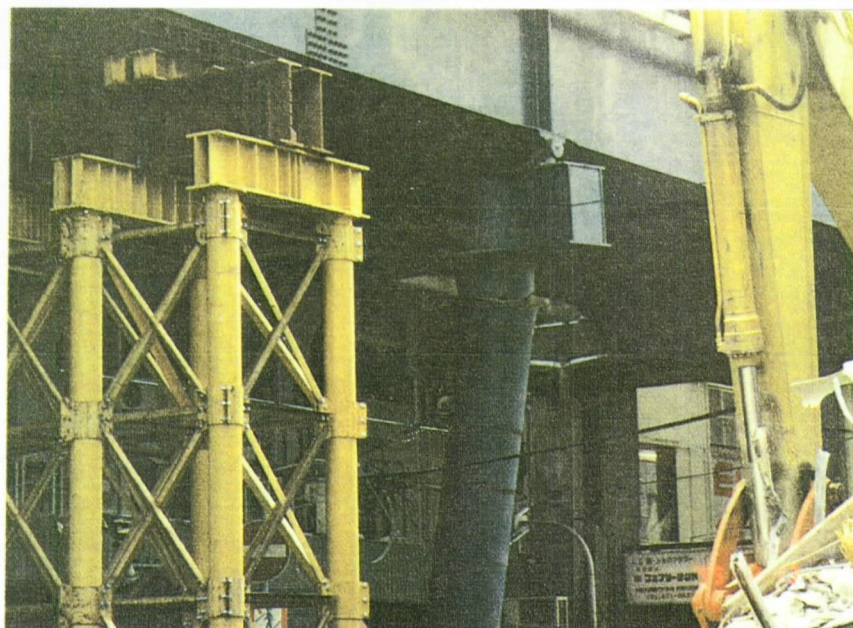
写真－２．１０

写真-2.10には、遠心力鋳造法による溶接構造用高張力鋼管柱（Gコラム）の橋脚柱の脆性破壊の事例を示している。Gコラム素管には、図-2.3に示すものがある。Gコラムは、図-2.4に示すように、部材軸回りの回転による円心力を利用して鋳造されるが、その際、内面の仕上げが完全でなくなるとともに、冷却が外面から始まり、内面が冷える際に拘束を受けるなどの原因で、内面付近に欠陥が生じやすい。この欠陥が引き金となって、脆性破壊を起こしたものと考えられる。Gコラムは、土木、および建築分野の構造物の柱として、かなり用いられている。したがって、今後、Gコラムの製造方法について、何らかの改良が必要であると考えられる。

G コラムの橋脚の脆性  
破壊

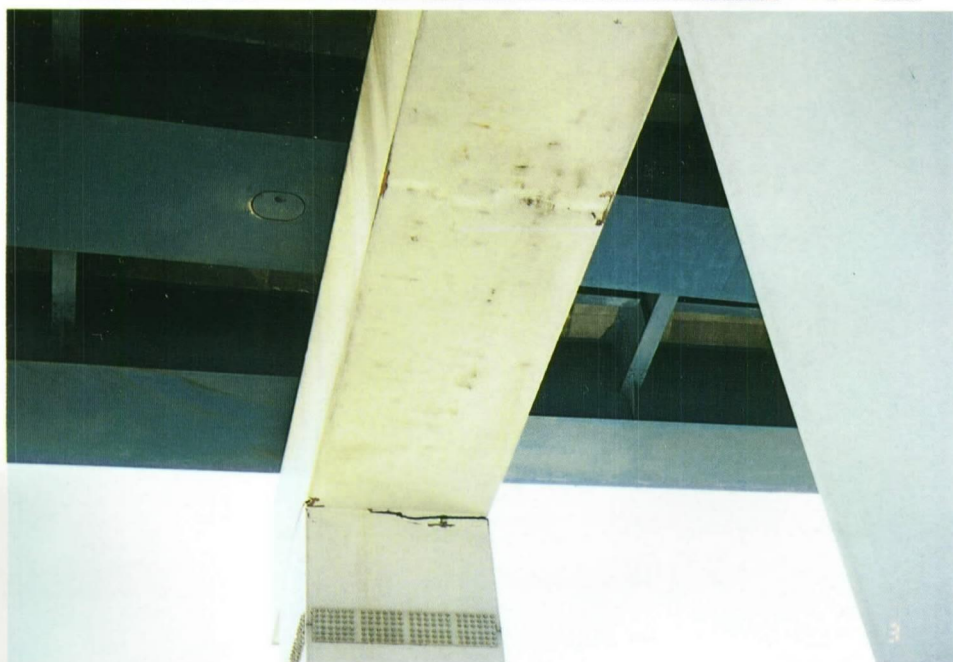
写真－２．１１

写真-2.11には、ラーメン橋脚の柱と横梁との交差部である隅角部の内側の低サイクル疲労に起因すると思われる脆性破壊の事例を示している。大きな地震力によって、応力集中部に延性亀裂、あるいは低サイクル疲労による亀裂が発生し、それが引き金となって、脆性破壊が起ったと考えられる。

一般に、この部位は、自動車荷重による高サイクル疲労が問題となる。したがって、高サイクル疲労により亀裂が生じ、それが引き金となって、脆性破壊が発生する可能性も考えられる。ただし、写真-2.11のラーメン橋脚は、比較的に新しいもので、高サイクル疲労により亀裂が既に発生していた可能性は少ないと考えられる。

ラーメン隅角部の低サイ  
クル疲労に起因する脆性  
破壊

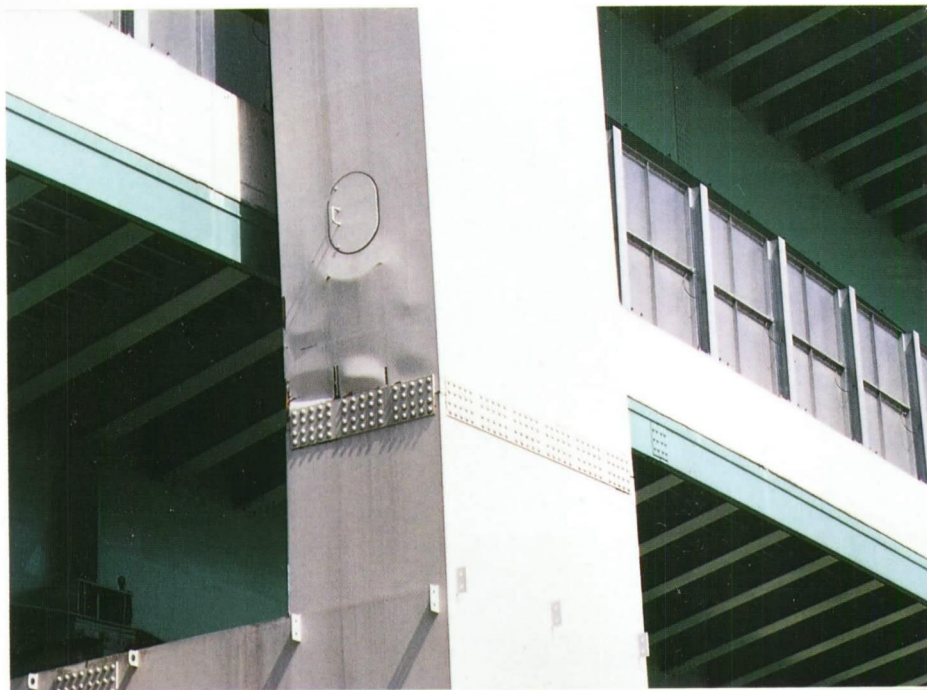
写真－ 2 . 1 2

写真-2.12に示すように、橋脚柱の開口部に座屈が発生した事例がかなりみられた。一般に、開口部においては、その位置における内側の縦補剛材が切断されている場合が多い。開口部の補強方法について、現在ところ十分な設計基準が設けられていないので、今後、検討することが必要である。

開口部の座屈の事例

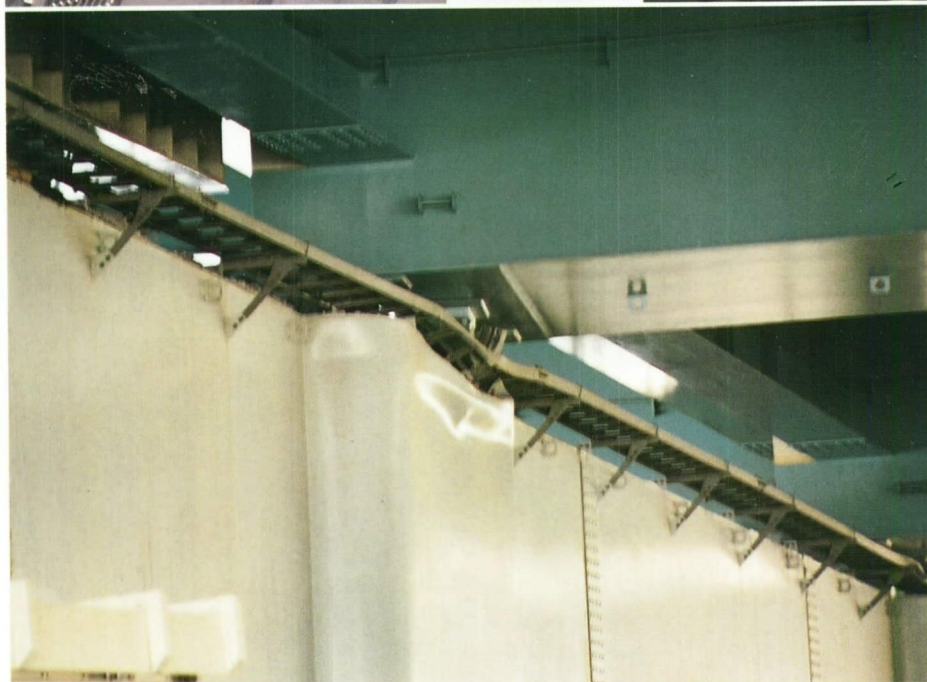
写真－ 2 . 1 3

支承位置の移動によって発生した橋脚上部のクリッピングの事例を、写真-2.13に示す。大地震時にも、支承が移動しないようにすれば発生しない損傷である。

支承位置の移動による  
橋脚上部のクリッピング

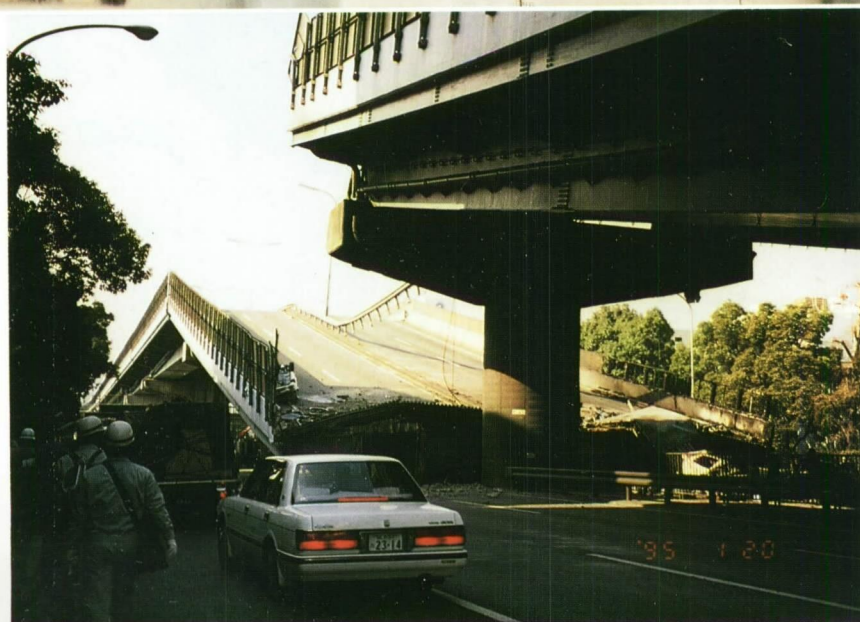
写真－ 2 . 1 4

写真-2.14には、橋脚から桁が外れて落橋した事例を示している。橋脚から桁が外れるのは、以下の理由による。

- ① 桁がかり長が、橋脚の振動水平変位をカバーできない場合
- ② 桁間長が小さく隣の桁の水平振動により押されて落橋する場合、特に、道路や河川を越える長大橋に隣接するアプローチ橋で、この事例がよく見られた。

橋脚から外れて落橋した  
事例

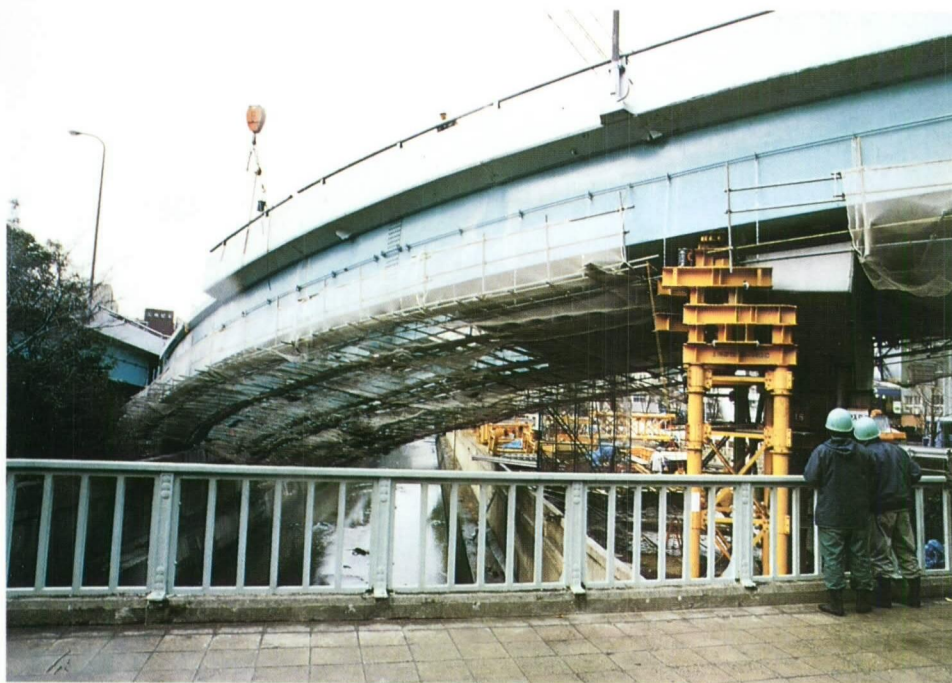
写真－２．１５

R C 橋脚の崩壊により落橋した橋梁の事例を写真-2.15に示す。橋脚が崩壊すると、当然、上部構造も崩壊する。また、上部構造、橋脚、フーチング、基礎杭と、下部の構造物が破壊するほど、被害が大きくなる。したがって、下部の構造物ほど破壊確率が小さくなるように設計するのがよいと考えられる。

R C 橋脚の崩壊により  
落橋した曲線橋

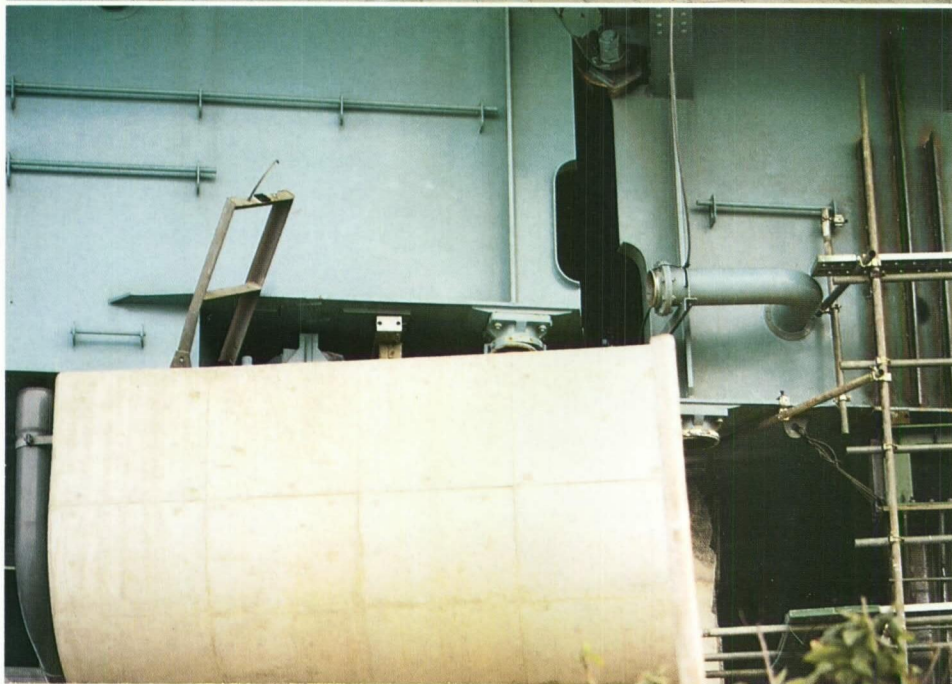
写真－２．１６

上記の2.2(1)1)②の理由により、橋軸方向へ移動したが、なんとか落橋を免れた橋梁の例を写真-2.16に示す。

橋軸方向へ移動したが  
落橋を免れた橋梁

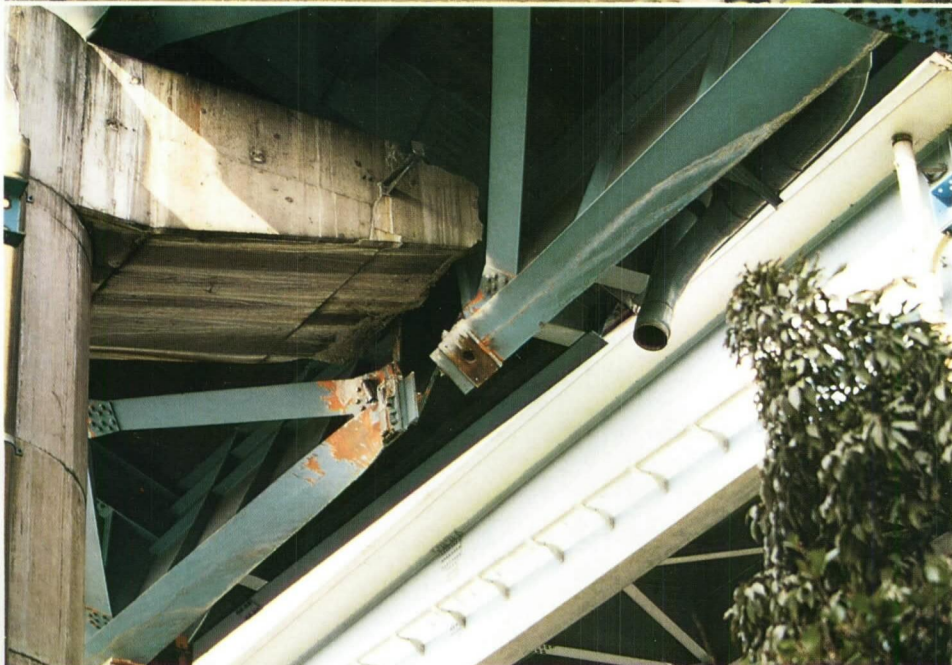
写真－２．１７

橋軸直角方向へ移動した橋梁の事例を、写真-2.17に示す。

橋軸直角方向へ移動した  
橋梁

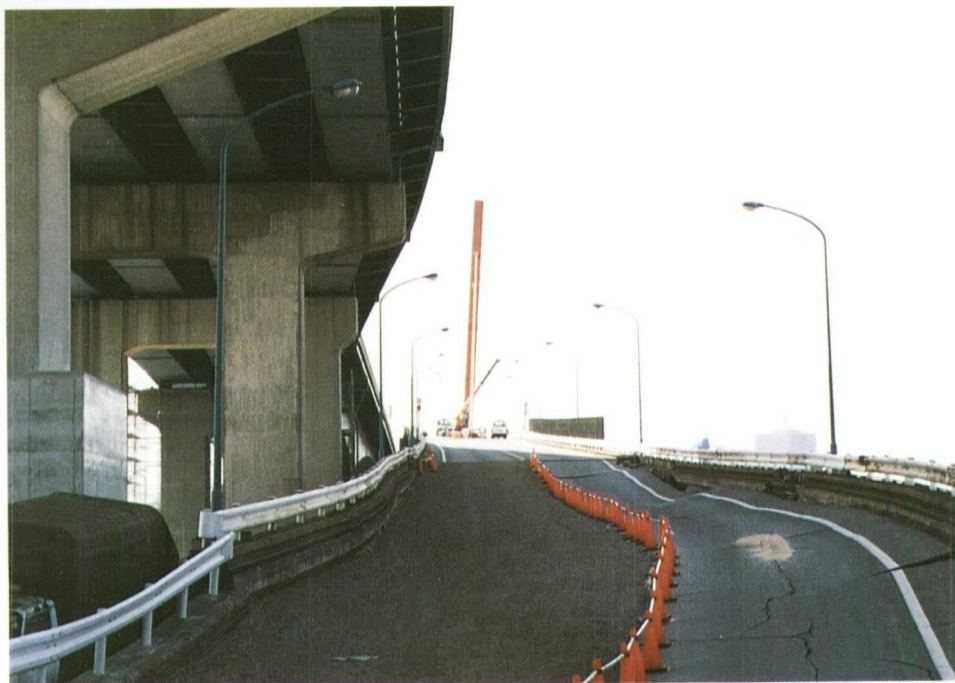
写真－２．１８

写真-2.18には、支承が抜け落ちて、橋全体が横方向に傾いた斜張橋の例を示している。これも支承を十分に設計しておけば問題がなくなる事例である。

横方向に傾いた斜張橋

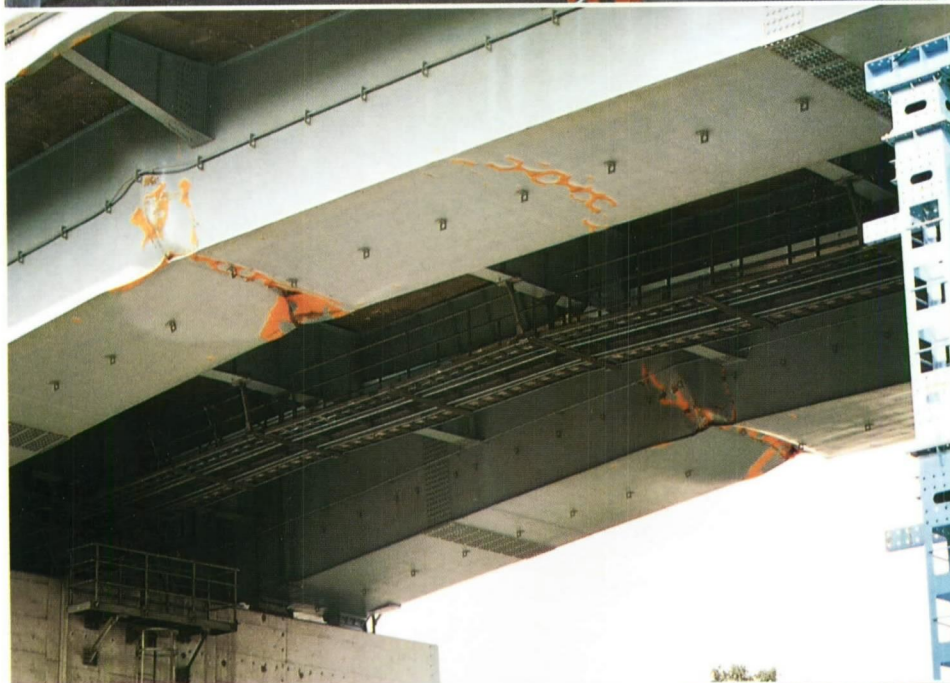
写真－２．１９

連続箱桁橋を支持する１つのＲＣ橋脚の崩壊により、設計荷重をはるかに上回る曲げモーメントが作用し、座屈した箱桁の例を、写真-2.19に示す。この箱桁の座屈は、ＲＣ橋脚の崩壊による二次的なものである。このような点までを考慮して、上部構造を設計する必要はないと考えられる。しかし、このような崩壊が発生しても、それが、隣接道路の機能を妨害したりすることのないように配慮することは必要であると考えられる。

箱桁の曲げ座屈

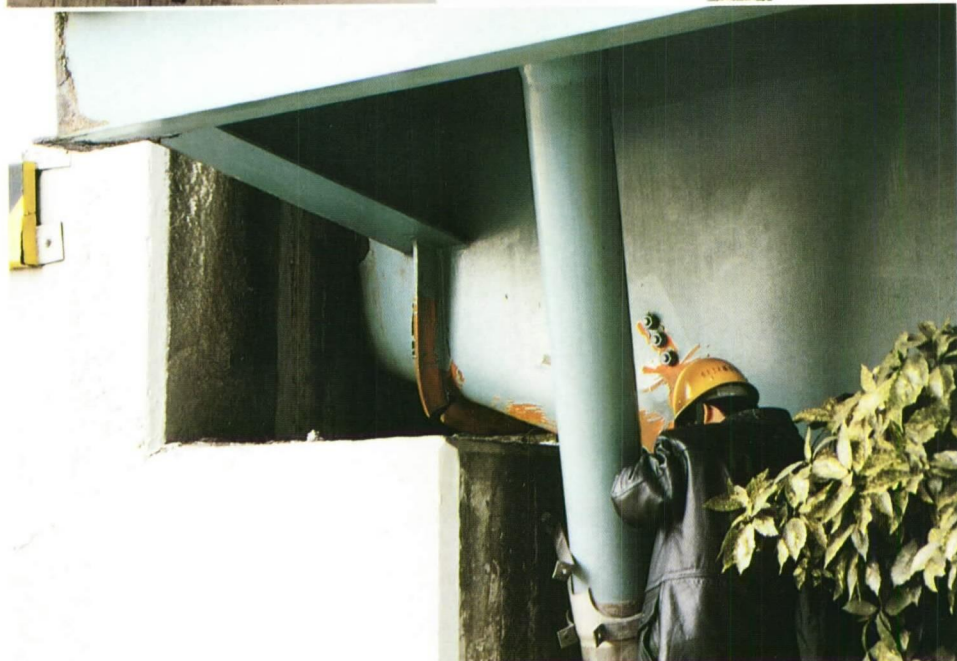
写真－２．２０

主桁端部の変形と割れ

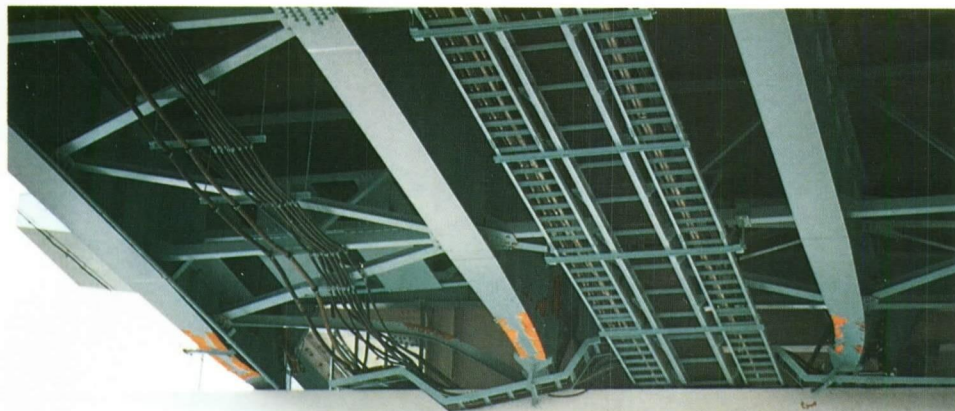
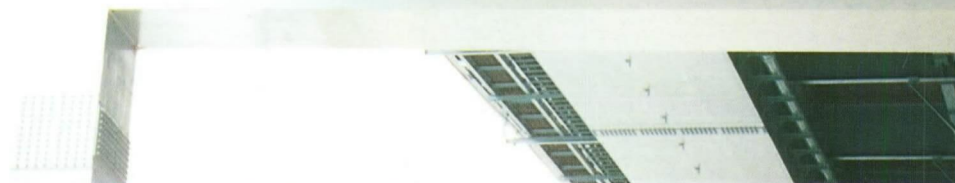
写真 - 2.2 1

主桁端部の変形

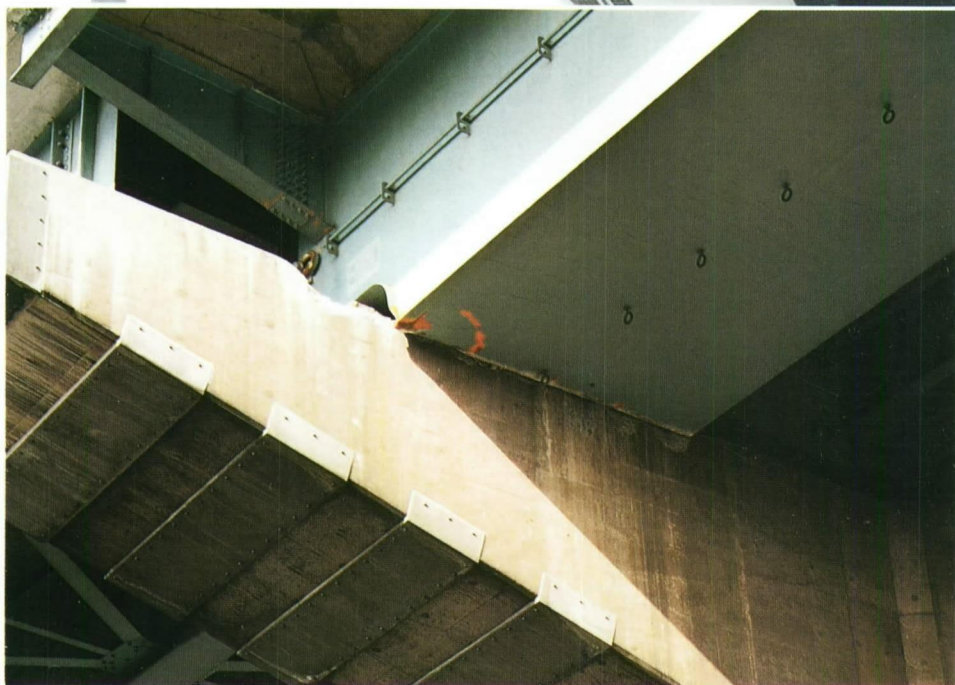
写真 - 2.2 2

橋脚との衝突による  
桁端部の変形と割れ

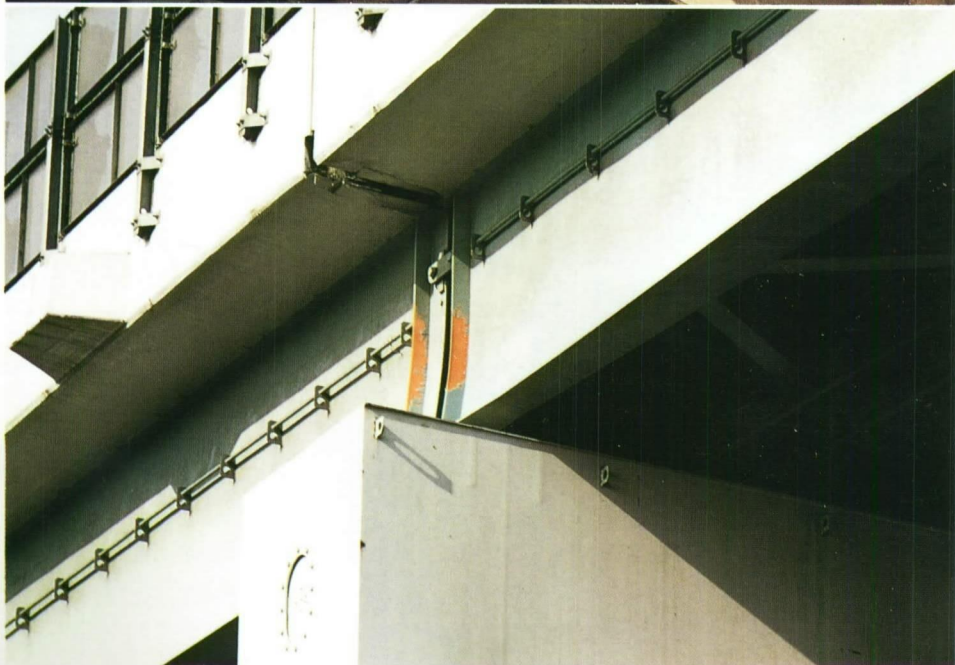
写真 - 2.2 3

垂直補剛材の座屈

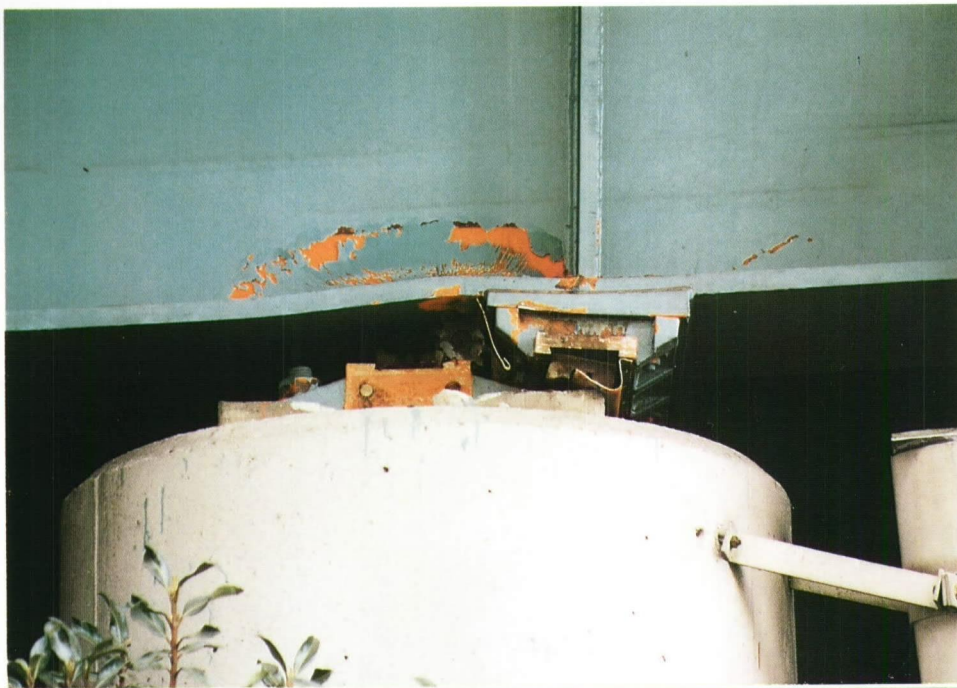
写真 - 2.24

支承位置の移動に起因するクリッピング（ただし、中間支点部）

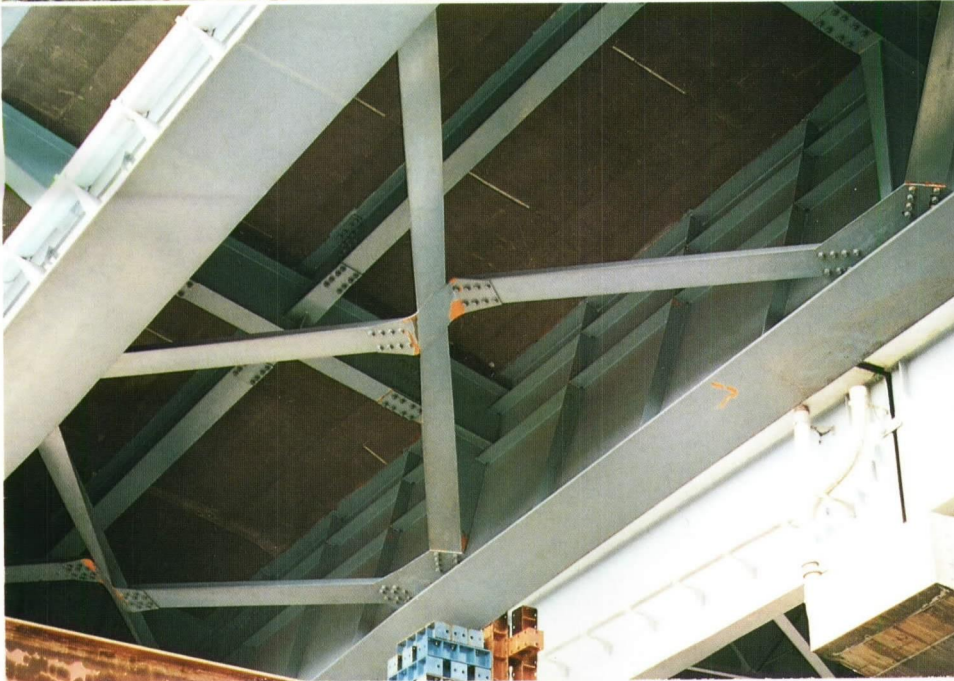
写真 - 2.25

並列 I 桁橋の横構が折れ曲がった事例を，写真-2.25に示す．これは，並列 I 桁の 1 つの外主桁が，桁の横移動により橋脚から外れ落ちて，並列 I 桁に大きなねじりモーメントが作用したためである．

横構の折れ曲がり

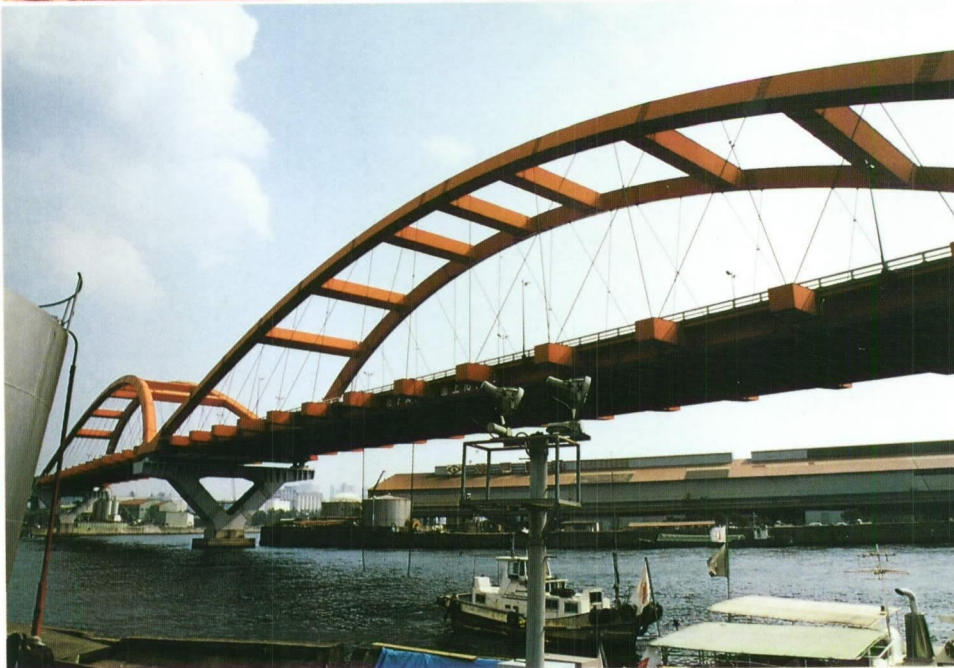
写真 - 2.26

写真-2.26には，ニールセン・ローゼ橋のケーブルが破損した事例を示している．2 本のケーブルが抜け，1 本のケーブルが緩んでいる．地震による補剛桁の振動が大きいと，ケーブルのいくらかが緩み，ケーブル端部のソケットを支持する金具が抜け落ちるためと考えられる．下側の金具が抜けるとケーブルが緩み，上側の金具が抜け落ちるとケーブルも抜け落ちることになる．

ニールセン・ローゼ橋の  
ケーブルの破損

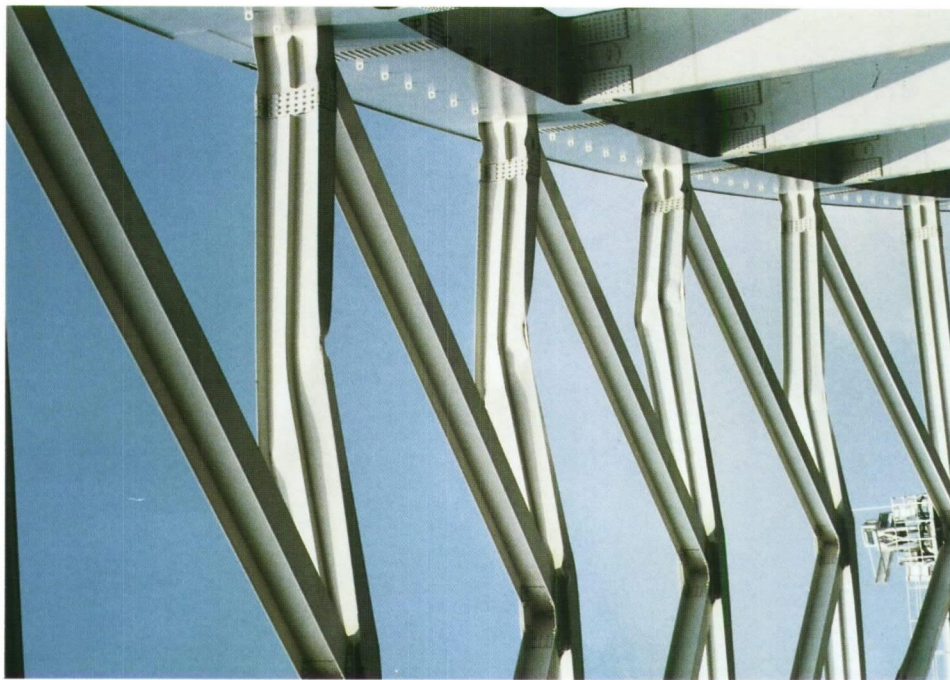
写真-2.27には，アーチ橋の上横繫材が座屈した事例を示している．これは，1 つの橋端の 2 つの支承の 1 つが外れ，アーチ橋に大きなねじりモーメントが作用したためである．

写真－２．２７ アーチ橋の上横繫材の座屈

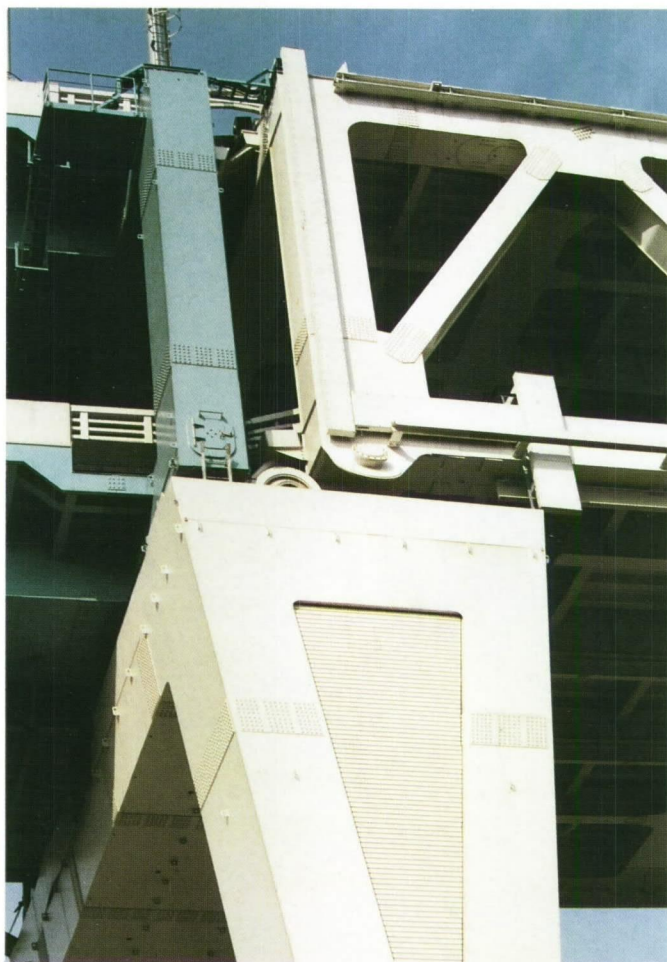
写真-2.28には，斜張橋の端部のペンデル沓が破壊した事例を示す．この斜張橋では，ウィンドウ沓で橋軸直角方向の水平力を取る構造になっていた．しかし，それを支えるボルトが破断し，水平力が取れなくなり，ペンデル沓のピンが抜けてしまった．これも，ウィンドウ沓の破壊による，二次的な破壊である．

写真－２．２８ 斜張橋のペンデル沓の破壊

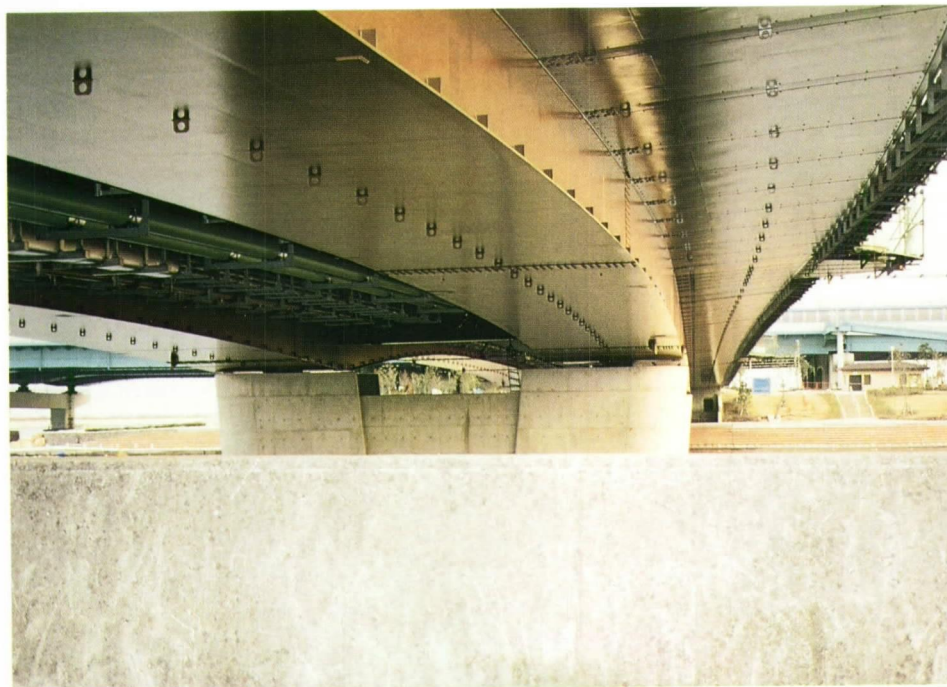
写真 - 2.29

写真-2.29，および写真-2.30には，支承が抜け落ち，橋が，それぞれ橋軸直角方向，および橋軸方向へ移動した事例を示している．また，写真-2.31，および写真-2.32には，落下した支承を示している．写真-2.33には，落ちそうになっている支承を示している．支承が壊れて抜け落ちると，上部構造に大きなダメージを与えると同時に，下の構造物，自動車，および人に被害を及ぼす．今後，大地震下の支承の設計法について，十分な検討が必要である．

支承が抜け落ちた事例

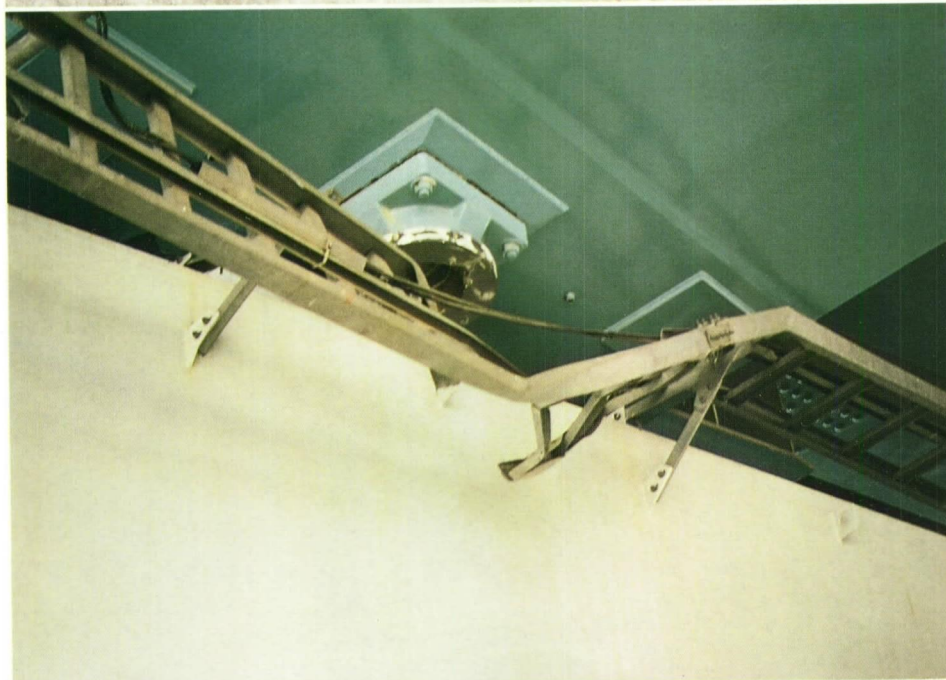
写真 - 2.30

支承位置がずれた事例

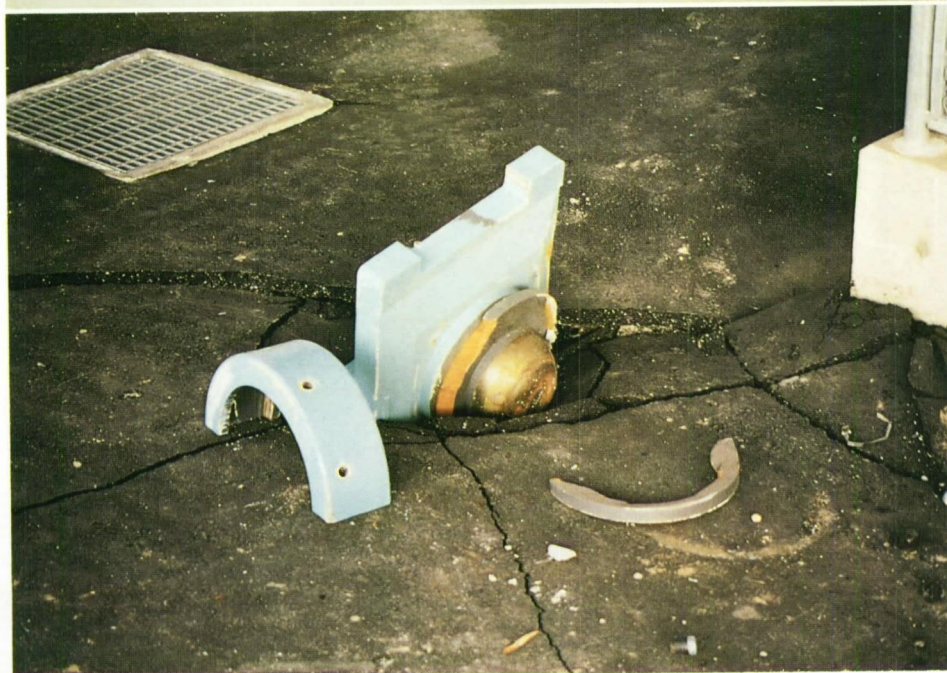
写真 - 2.31

抜け落ちたピボット沓

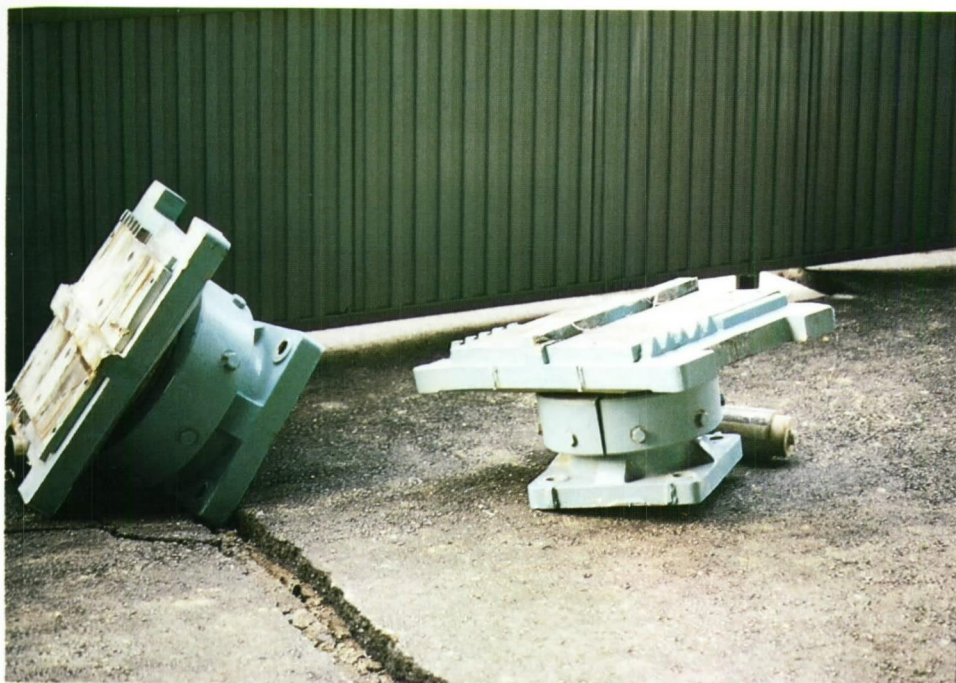
写真－２．３２

抜け落ちたローラー沓

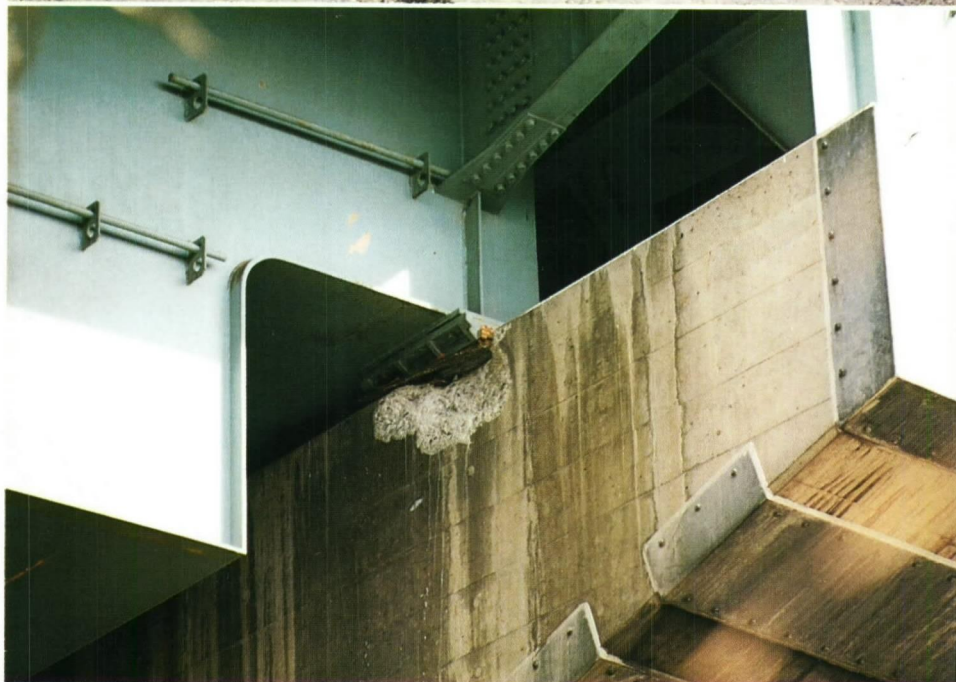
写真－２．３３

落ちそうになっている  
固定支承

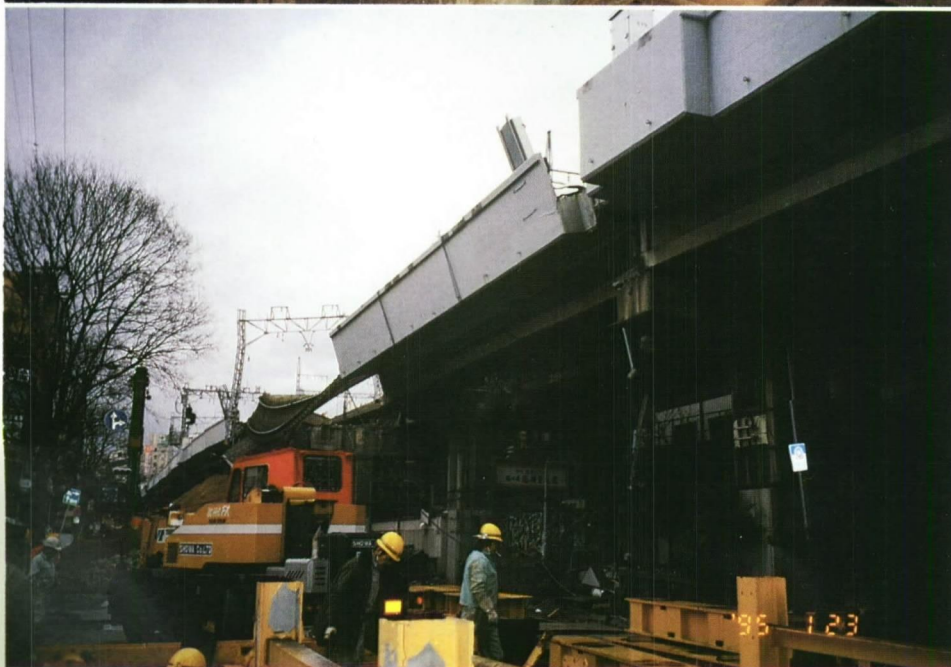
写真－２．３４

写真-2.34には，水平，および鉛直上方向の変位が拘束できない支承で支持された P C 桁が横移動したり，落橋している事例を示している．このような支承は，橋脚の地震動を桁にあまり伝えないので，落橋の可能性はあるが，橋脚の被害は比較的少ない．この事例が，今後，支承の設計法を確立する上で，参考になると考えられる．

水平変位を拘束できない  
支承を有する桁および橋  
脚の被害
