## 2. 構造部材別被害報告

ここでは、平成7年1月17日の兵庫県南部地震による鋼構造物の崩壊・損傷事例を、橋脚、上部構造、支承、落橋防止装置、伸縮継手、および添接部に分けて整理してみた。また、その原因が推定できるものについては、できるだけ原因を記述するようにした。

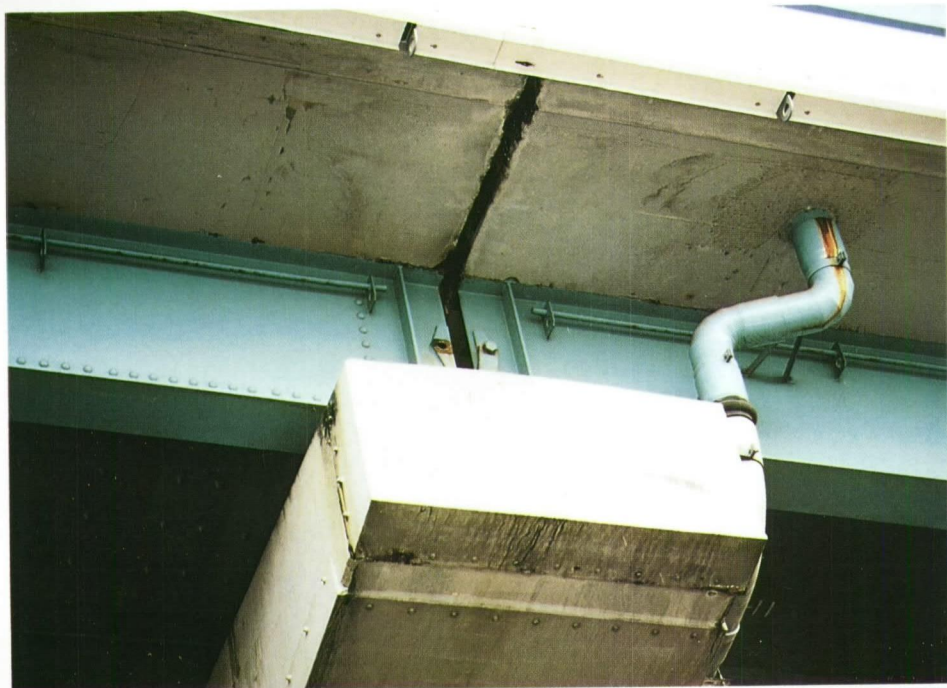
写真 - 2.35

写真-2.35には、桁間連結装置のボルトが破断した事例を示している。桁間連結装置の破断には、以下の3ケースがある。

桁間連結装置のボルトの  
破断

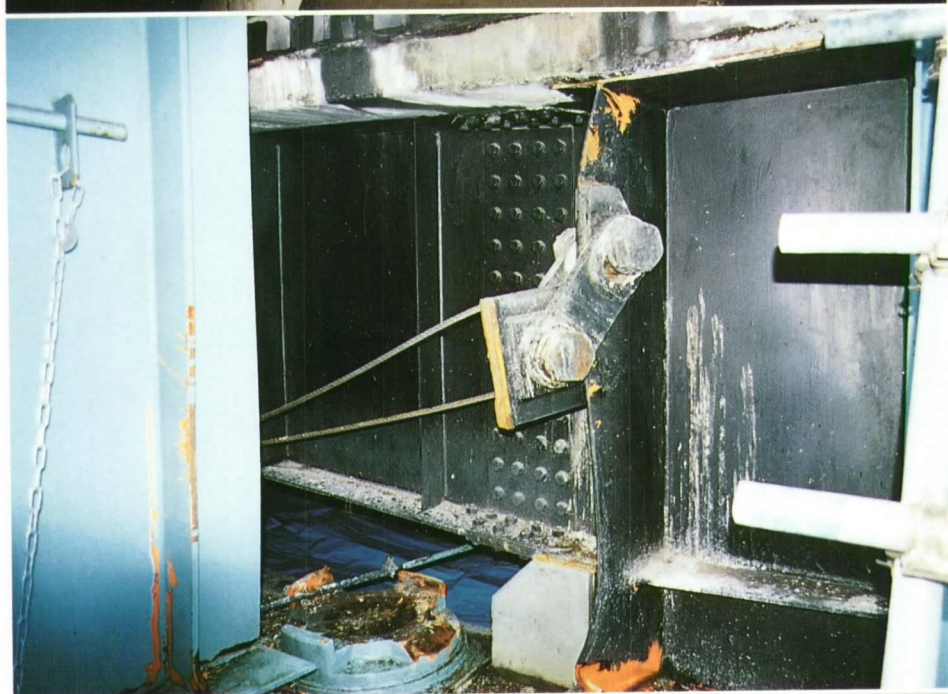
写真 - 2.36

桁間連結装置の取付け板  
の溶接部の破断

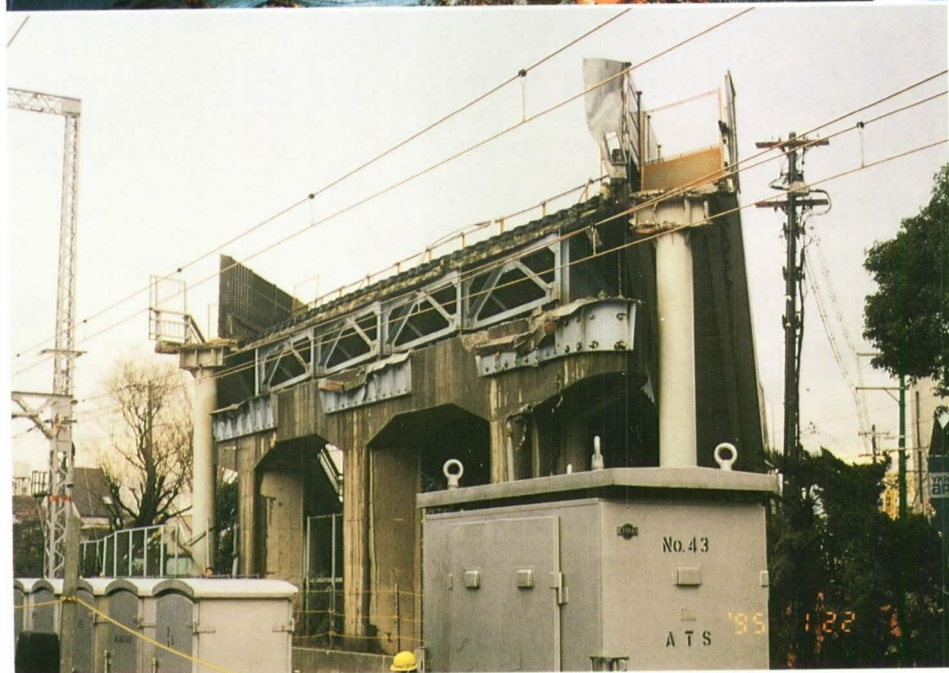
写真 - 2.37

写真-2.37には、建設後に桁がかり長を広くするために設置された落橋防止装置が破壊された事例を示している。どういう構造であったか不明であるが、大地震に対して、桁間連結装置、桁間長、および桁がかり長を含む落橋防止装置の設計法について、再検討することが必要である。

増設された落橋防止装置  
の破壊

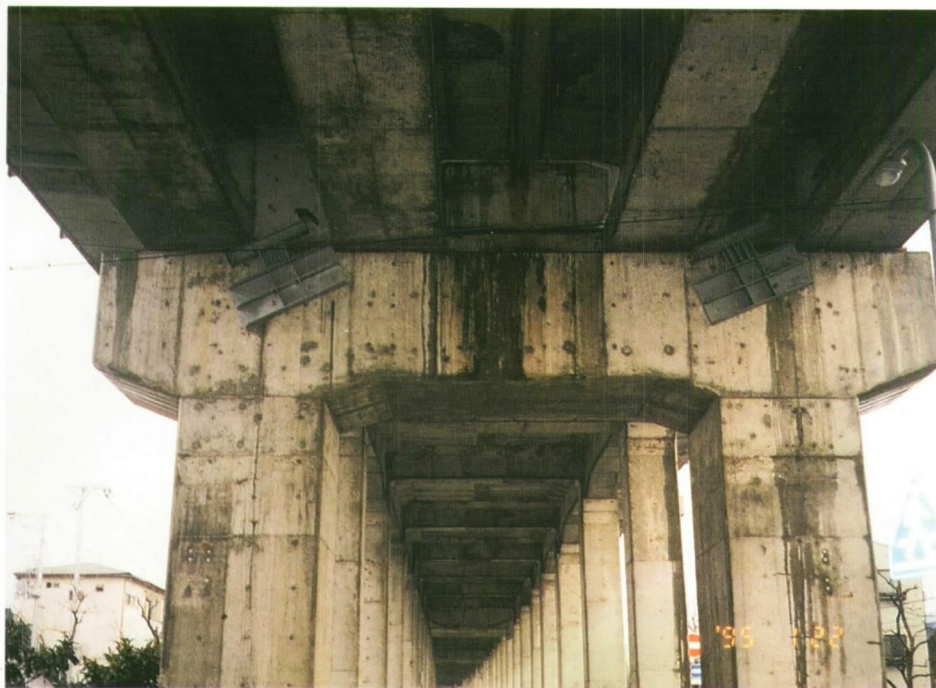
写真－ 2 . 3 8

同じく、写真-2.38には、橋軸直角方法への落橋を防止するために増設された装置が破壊した事例を示している。

橋軸直角方法への落橋を防止するために増設された装置の破壊

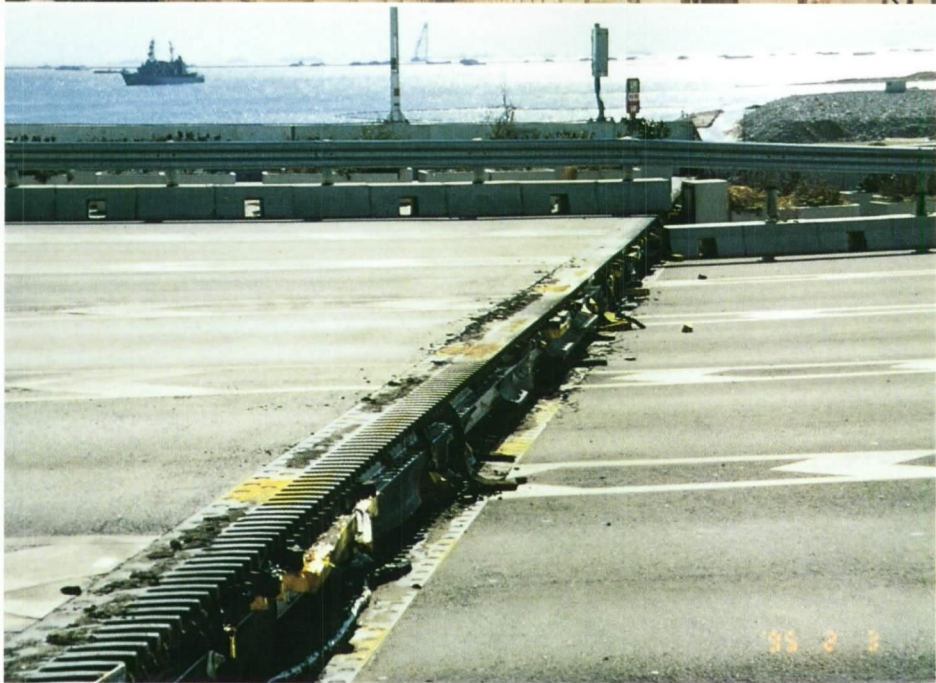
写真－ 2 . 3 9

写真-2.39、および写真-2.40には、それぞれ鋼製、およびゴム製の伸縮継手の破断事例を示している。伸縮継手は、支承の破壊によって二次的に破壊する。したがって、伸縮継手の設計は、支承、桁間連結装置、桁間長、および桁がかり長の設計とも関連してくる。今後、桁端部全体を1つの構造としてどう耐震設計するのかについて検討することが必要である。

破損した鋼製の伸縮継手

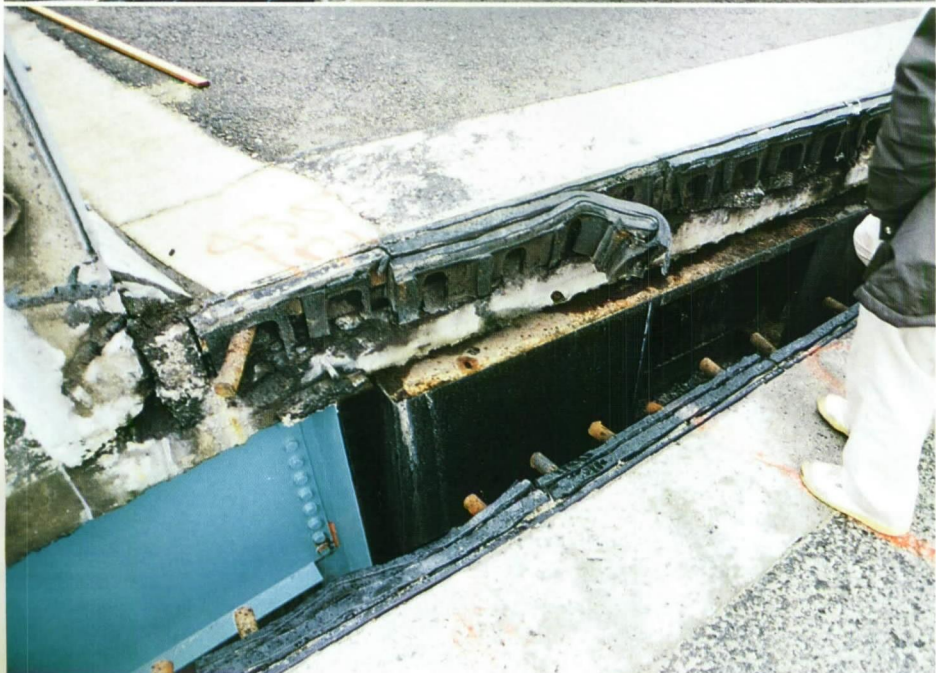
写真－ 2 . 4 0

破損したゴム製の伸縮継手

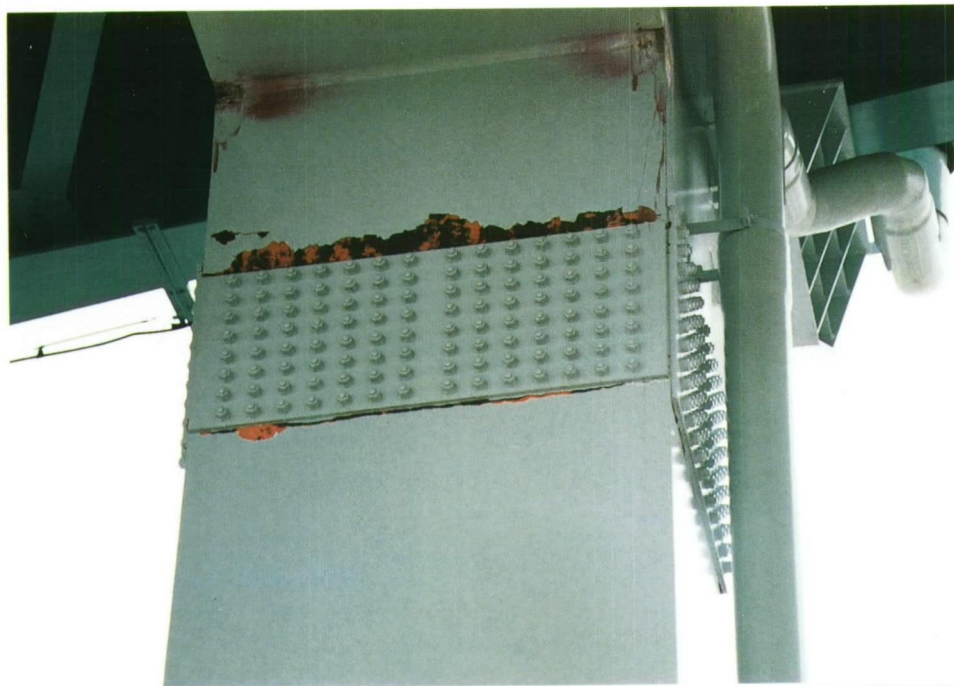
写真 - 2 . 4 1

写真-2.41には、添接板の周辺の塗装が剥がれている事例を示している。このような事例が沢山見られた。その原因としては、以下の点が考えられる。

- ①添接板の滑り
- ②添接板の周囲の大きな塑性変形
- ③ボルトの緩み

添接板の周辺の塗装の  
剥がれ

このような添接部のボルトを、新しくセットしなおす必要があるかどうかの判定方法を確立する必要がある。

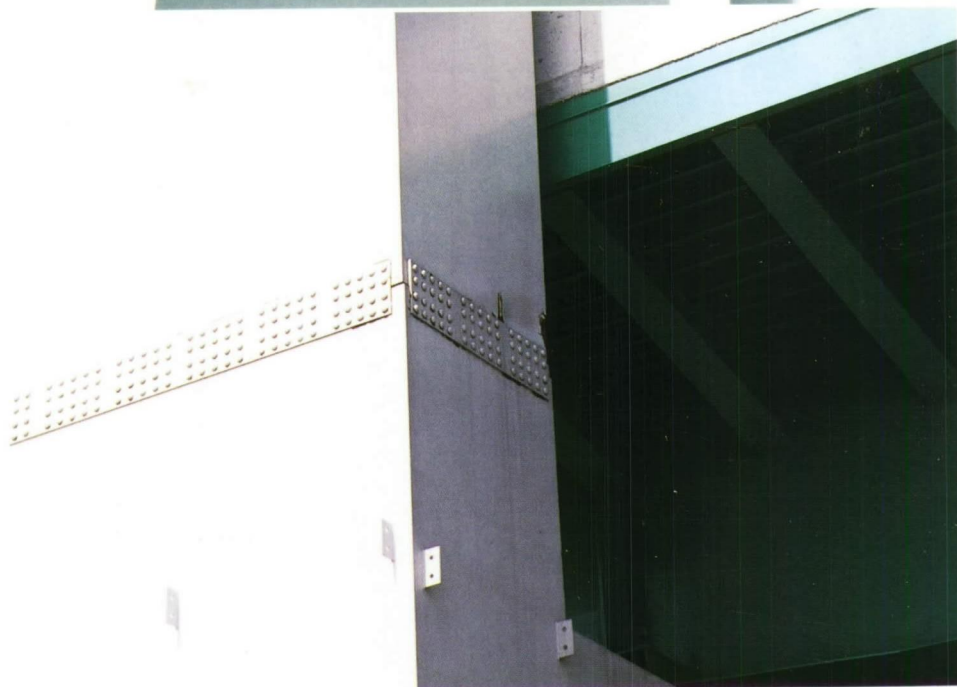
写真 - 2 . 4 2

写真-2.42には、添接部の付近の補剛板が座屈した事例を示している。添接部では、断面性能が急変するので、その周辺における座屈設計について、何か改良する点があるかどうかについて、今後、検討する必要がある。

添接部の付近の補剛板の  
座屈
