8. 鉄 道

8.1 被害の概要

8.2 高架橋・橋梁の被害

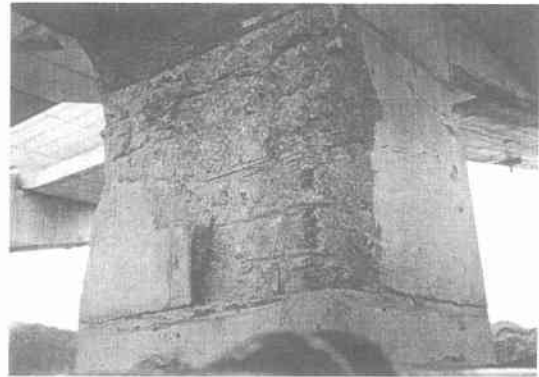
写真 8.2.1 高架橋の被害(柱部)

高架橋の柱の上下端に曲げひびわれが発生していた。なお、柱上端部はかぶりコンクリートの剥落が生じていた(写真 8.2.1)。しかし、せん断ひびわれの発生は認められず、軸方向鉄筋と帯鉄筋で囲まれた内部のコンクリートは外観上は比較的健全であった。

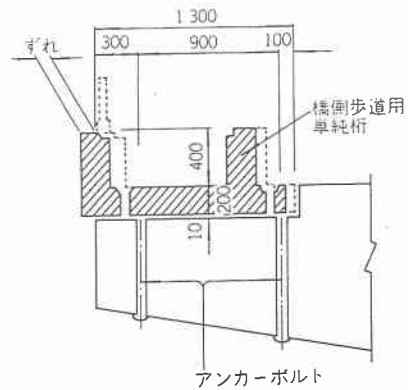
図 8.2.2 橋側歩道部の被害状況

当該高架橋は開床式であるために、橋側歩道は高架橋の横梁(片持ち梁)で支持される単純桁となっており、単純桁と横梁との接続にはゴムシューおよび PC 鋼棒を用いている(図 8.2.2)。橋側歩道として使用している単純桁が橋軸直角方向に 5~10 cm 程度ずれており、PC 鋼棒が大きく変形していた(写真 8.2.2)。

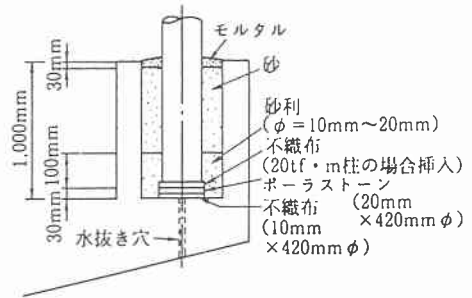
図 8.2.3 電架柱の基礎の構造

には電架柱基礎部の表層部のモルタルが破壊しヒューズとして機能し、その後地震動を電架柱基礎部の砂により減衰させるような機能を有した構造となっている(図 8.2.3)。

なお、津軽海峡線の高架橋区間では、多くの箇所においてモルタルの破壊が生じた。そのうち電架柱の折損がわずかであったことから、電架柱基礎部は設計思想とほぼ同様の挙動を示したと考えられる。

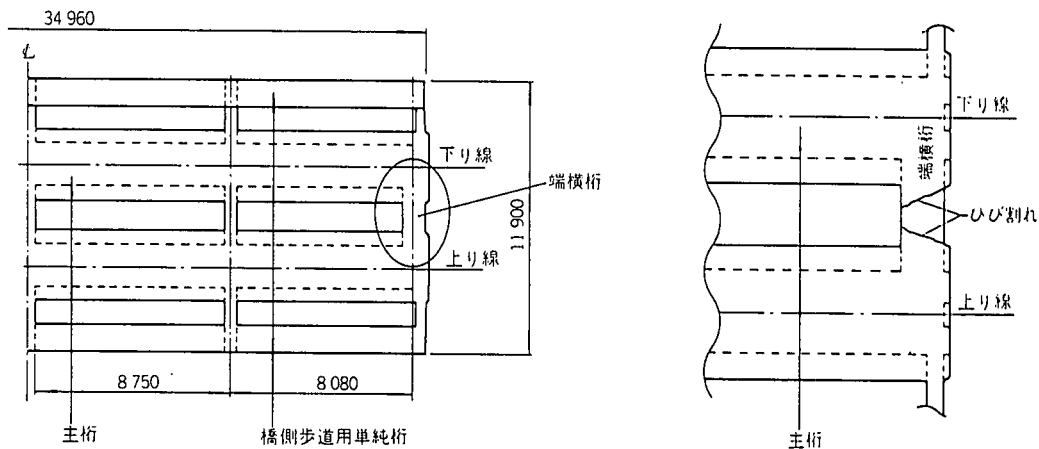
図 8.2.5 端横桁部の被害状況

横桁端部付近にひびわれが発生していた。横桁に主桁を支点として桁の面内方向に水平力が作用したことにより生じたものと考えられる(図 8.2.5)。

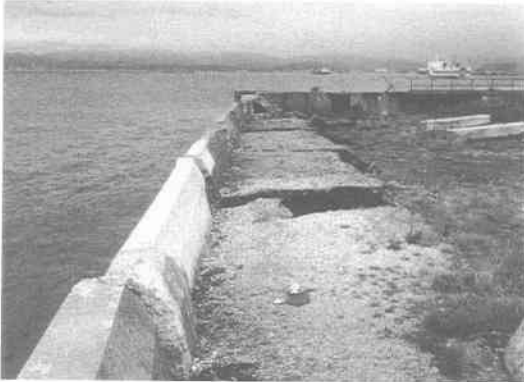
図 8.3.1 の B 点にある旧有川棧橋で、写真 8.3.1 に示すように岸壁の変状（ケーソンの食い違いや沈下、傾斜等）が生じるとともに、路盤面に沈下や地割れ、段差等の変状が生じた。特にケーソン上の地盤とケーソン背後の地盤との間に大きい段差等が発生した。また、写真 8.3.2 に示すように噴砂も多量に発生した。この旧有川棧橋では 1968 年の十勝沖地震でも岸壁変状が生じるとともに、構造物に不同沈下等の被害が発生している³⁾。

写真 8.3.1 旧有川棧橋(岸壁に不陸・食い違いが生じ背後の地盤が大きく沈下した)

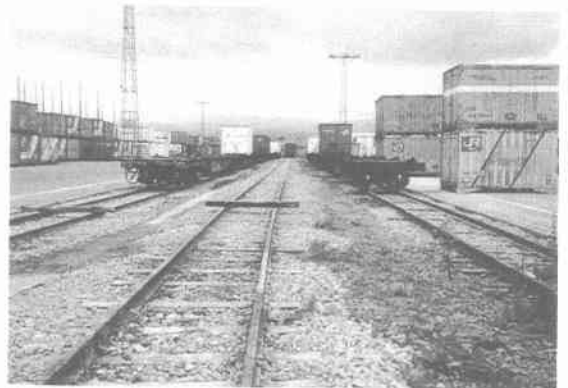
写真 8.3.2 旧有川棧橋(バラスト上の噴砂発生跡)

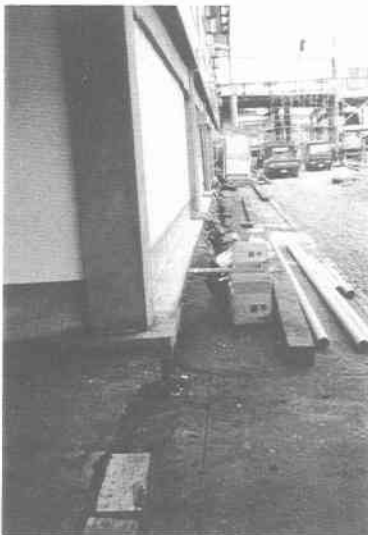
図 8.3.1 の C 点にある旧函館棧橋のシーポートプラザでは地盤面に沈下、亀裂等の変状が生じた。また、ここの建物は長さ約 50 m の基礎杭を有するため沈下していないが、写真 8.3.3 に示すように、周辺地盤が沈下したため給排水設備に変状が生じた。岸壁でも写真 8.3.4 に示すように、ケーソンの

写真 8.3.3 シーポートプラザ(岸壁と背後の地盤の間が開く)

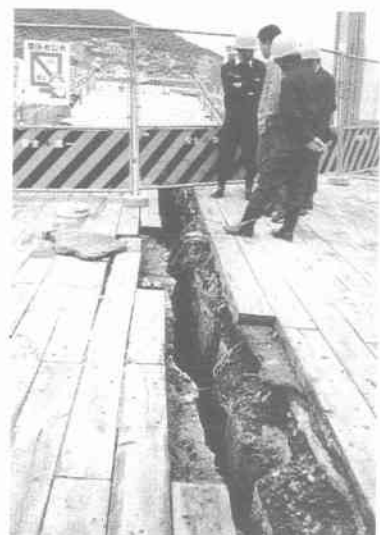
写真 8.3.4 シーポートプラザ(建物は長い支持杭基礎で沈下せず、建物の周囲の地盤に沈下が発生)

移動や沈下、傾斜等の変状が生じるとともに、背後の地盤との間に段差、開口が生じた。噴砂の発生は少なかった。なお、岸壁では今回も1968年の十勝沖地震^{3),4)}のときと同様に、大正14年に築造した岸壁(延長108m)の部分に沈下、移動等が発生したが、昭和34年にフローティングタイプのニューマチックケーソンで底面をGL-27mまで深く根入れして作られた、先端の延伸部分約40mは被害を受けなかった。

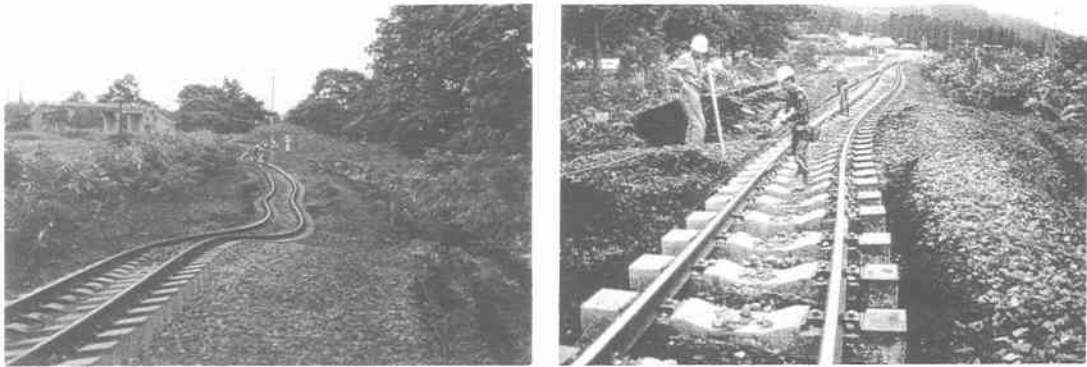
図8.3.1のD点の渡島大野・仁山間18K800M付近の盛土が写真8.3.5, 8.3.6に示すように、延長約166mにわたって崩壊し、沈下や亀裂、陥没等が発生した。レールは湾曲し、はしご状に浮いた状態になった。

写真 8.3.5(左) 渡島大野・仁山間の盛土変状(18K900M 付近)(写真上方のレール屈曲箇所路盤に大きい陥没が発生し、全体的に写真の左側に移動した) 写真 8.3.6(右) 渡島大野・仁山間の盛土変状(18K800M 付近)(写真手前の所で路盤が大きく陥没するとともに、全体的に写真の右側に移動した)

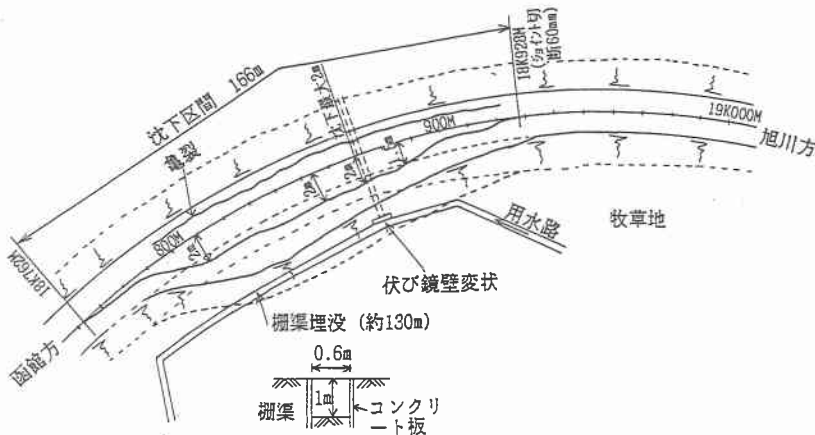
図 8.3.2 函館本線渡島大野・仁山間18K800M 付近の盛土被害状況

この高さ約3.1~4.7mの盛土は図8.3.2~8.3.4に示すように、最大で約2.0m沈下し、右側に約2.0m移動した。盛土の崩壊土量は1000m³に達した。右法尻付近にある柵渠が盛土の崩壊土で埋没し、伏せびの出口にある胸壁が変状した。

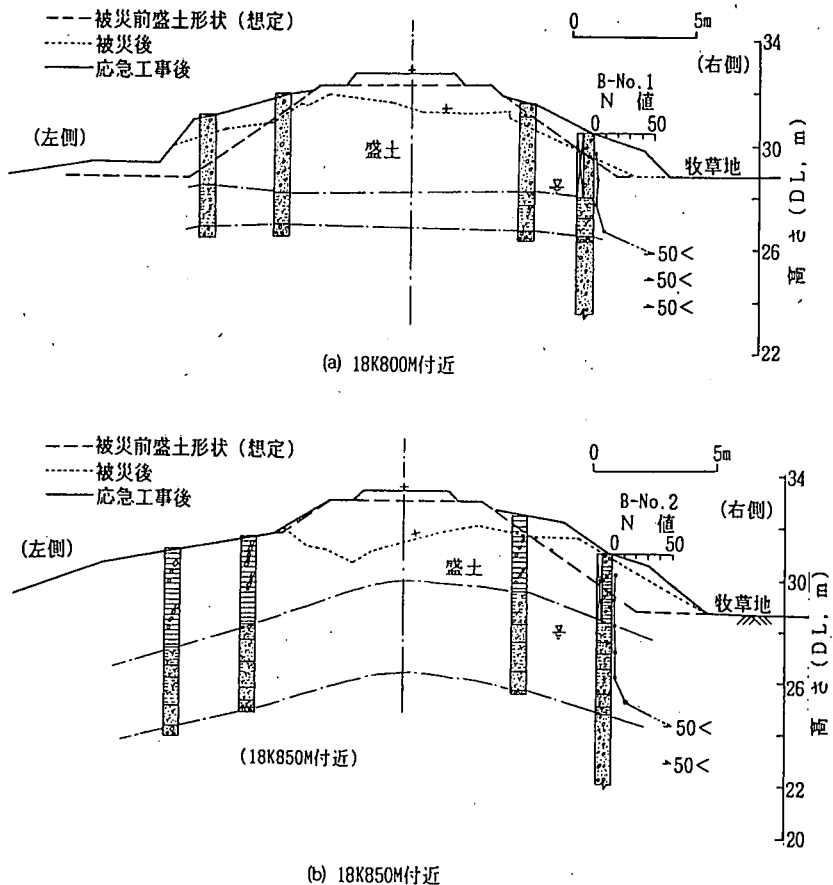
図 8.3.5 函館本線渡島大野・仁山間の盛土の変形と地盤状態

にすなわち盛土が特に大きく崩壊した方向に低くなっている。地盤調査結果によると、18K800M 付近の地盤には図 8.3.5(a)に示すように盛土直下の地盤には腐植土混じり軟弱土層が、その下には N 値の大きい砂礫層が堆積している。また、図 8.3.5(a)の位置より 50 m 終点寄りの 18K850M 付近の地盤には、図 8.3.5(b)に示すように 18K800M 付近の地盤と同様に腐植土混じり軟弱土層があり、その下には N 値の大きい砂礫層が堆積しており、その境界は傾斜している。こちらの盛土の変形程度は 18K800M 付近の盛土より大きい。文献 5)によれば盛土の崩壊形状は地盤構造に対応していることが多いので、この付近の盛土の下の軟弱土層底面すなわち砂礫層上面は上に凸型に傾斜している、18K800M 付近ではその頂部が比較的平らであるが、18K850M 付近ではその頂部は円弧状になっていることが推察される。なお、ここの法尻付近の電柱は盛土と反対側に傾斜している。

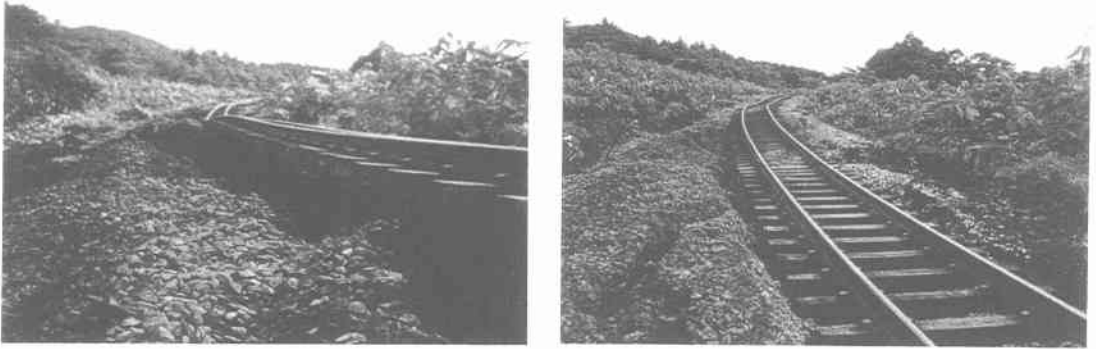
図 8.3.1 の E 点の二股・蕨岱間 124K100M 付近の盛土が、写真 8.3.7, 8.3.8 に示すように、延長約 360 m にわたって崩壊して、沈下や亀裂、陥没が発生するとともに、バラストの左右レールの間付近に線路方向の亀裂が生じた。また、レールは湾曲し、はしご状に浮いた状態になった。

写真 8.3.7(左) 二股・蕨岱間の盛土変状 (124K080M 付近) (路盤が右側に大きく傾斜, 沈下し, レールが梯子状になる) 写真 8.3.8(右) 二股・蕨岱間の盛土変状 (124K130M 付近) (路盤が右側に大きく傾斜, 沈下し, 枕木が浮き上がっている)

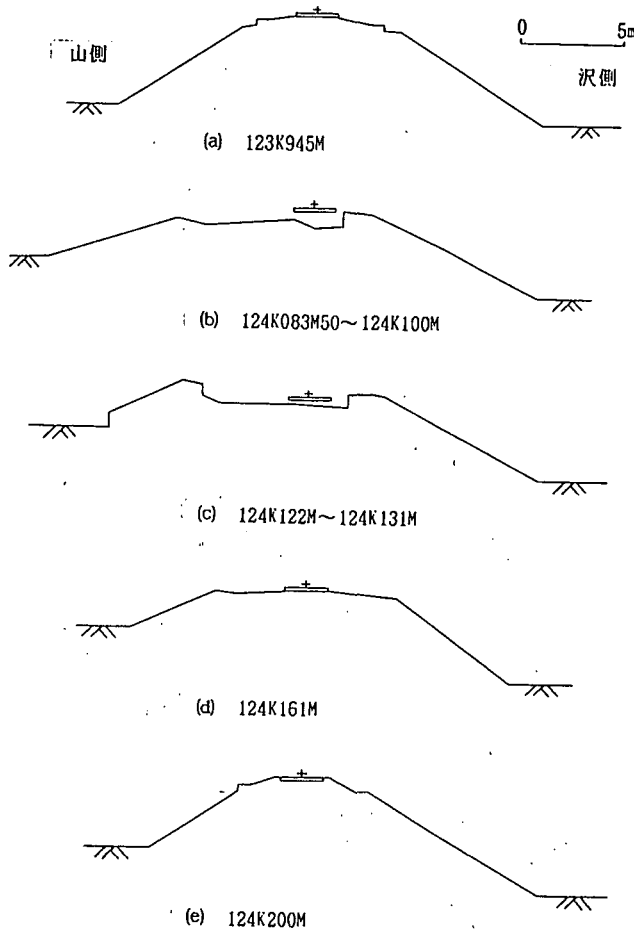
図 8.3.8 盛土の変形図(二股・蕨岱間 124K100M 付近)

この盛土は図 8.3.6 に示すように, 山地沿いの低湿地上にあって, その高さは左側と右側で異なり, 図 8.3.7 の代表断面では左側が約 3m, 右側が約 4m である。盛土は軌道部がボックス状に陥没して最大で約 1.2m 沈下するとともに, 法面部が広がるように変形したが特に右側に大きく約 2.2m 移動した。その変状図を図 8.3.8 に示す。崩壊土量は約 1000 m³ に達した。右法尻に沿う水路に変状は見られない。

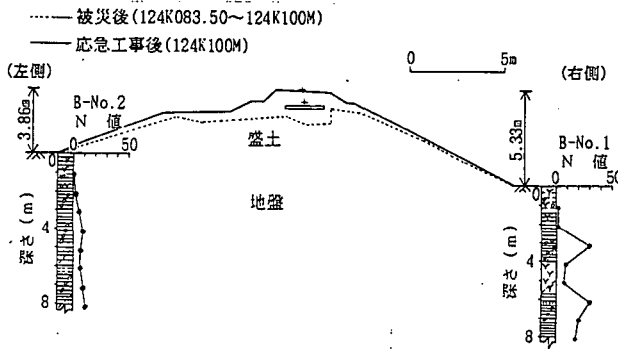
図 8.3.9 函館本線二股・蕨岱間の盛土の変形と地盤状態(124K100M 付近)

盛土直下の地盤には腐植土混じり軟弱粘性土層がある。しかも盛土が傾くように変状した方向すなわち盛土の左側から右側に地盤面が低くなっているが、右側の地盤に純腐植土層が存在している。盛土はこのように軟弱な粘性土層の上に乗っているが、さらに地盤の左側に變形しやすい腐植土層が存在していたため、地震時に地盤に不同変位が発生して盛土が崩壊したことが考えられる。

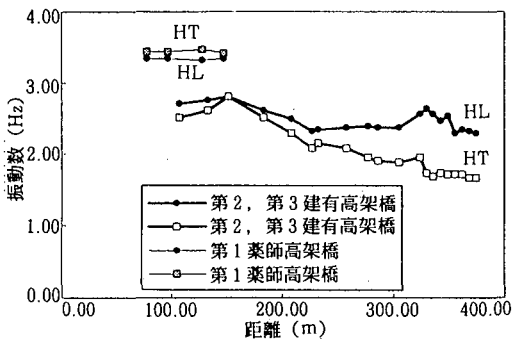
図8.7.6 各高架橋の卓越振動数

図 8.7.6 は高架橋の卓越振動数を示したものであるが、無被害の第 2 建有高架橋における 2.5~2.8Hz に比べて、被災した第 3 建有高架橋は 1.8Hz 程度とかなり低く、被災高架橋の剛性が半分程度に低下していることを示している。被災した結果、高架橋の卓越振動数は周辺地盤のそれにほぼ一致し、付近の電架柱の卓越振動数とも一致するという危険な状態になっている。

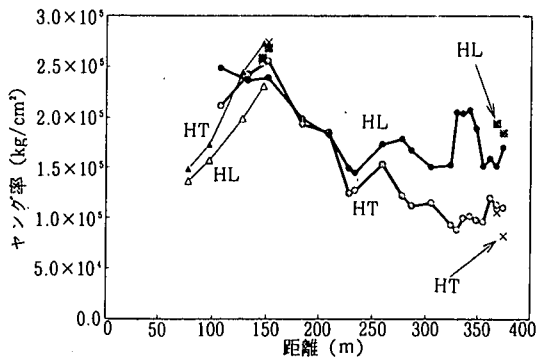
図 8.7.9 各高架橋のヤング率

中村・中嶋⁸⁾にしたがって、高架橋のHT方向の卓越振動数から土被りや基礎地盤の影響を除去して、固有振動数を推定し、これと高架橋の諸元からヤング率Eを推定した。図8.7.9にその結果を示す。これによると、R3は通常のRCコンクリートの標準的な値であるが、R2はやや低めであることがわかる。これは日本海中部地震による損傷を反映したものと考えられる。

図 8.7.9 は、地震後のヤング率 E を HT 方向と HL 方向の常時微動測定結果から推定したものである。外観上被害がないと推測される第 2 建有高架橋の推定ヤング率は、 2.4×10^5 程度と推定され、標準的な RC コンクリートの値となっている。これに対して第 3 建有高架橋では R1 ブロックから R4 ブロックに行くにしたがって、次第にヤング率が低下している。柱上下端に大きなクラックや剥離が生じた R4 ブロックでは、HT 方向のヤング率は $1.0 \times 10^5 \text{ kg/cm}^2$ 程度まで低下している。これに対して HL 方向のヤング率は R2~R4 のブロックでも $1.5 \sim 2.2 \times 10^5 \text{ kg/cm}^2$ までの低下にとどまっている。HT 方向のヤング率 E は HL 方向より小さく、HT 方向の損傷が大きいことを示している。柱上部のクラック・剥離などは、線路直角方向の面に多発しており、上記の分析結果と整合している。

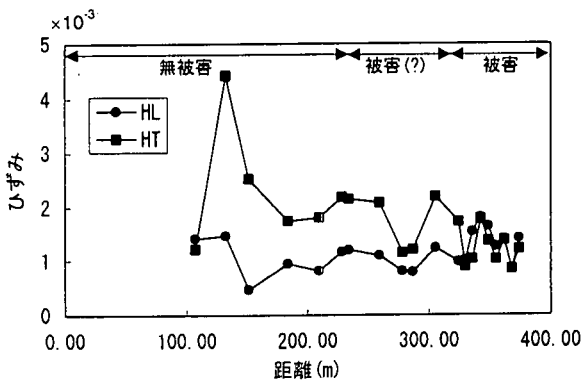
図 8.7.11 各高架橋の表層地盤の地震時ひずみ

付近の木古内駅では 200 Gal 程度の地震動が観測されている。観測結果や基盤加速度の推定式 (中村・富田 (1984))¹⁶⁾ を基にすると、基盤加速度は約 60 Gal と推定される。これから周辺地盤に生じた地震時ひずみを推定すると図 8.7.11 のようになる。これによると、無被害高架橋付近の表層地盤の地震時ひずみは $2 \sim 3 \times 10^{-3}$ と推定され、震動継続時間が 20 秒程度と長いことを考えれば、付近の地盤は塑性化したものと考えられる。しかし、付近は側方流動するような地形ではなく、表層地盤が塑性

化しても高架橋にはそれほど大きな影響を与えなかったものと推測される。これに対して、被害高架橋付近の表層地盤の地震時ひずみは 1×10^{-3} 程度と無被害地区よりも塑性化の程度が低く、被害地区の高架橋には大きな地震動が無被害地区より伝わりやすかったものと推測される。このため、高架橋の柱上下端が亀裂損傷するほどのひずみが生じたものであろう。

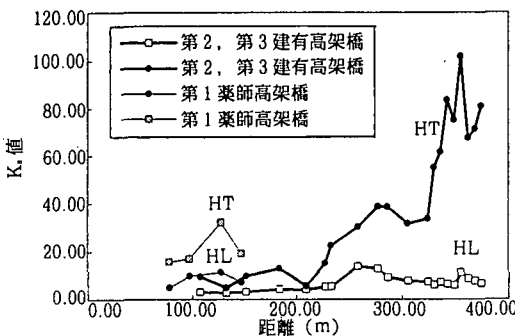
図 8.7.12 各高架橋の K_S 値

測定を行った時点の高架橋の線路直角方向 (HT) の K_S 値分布を図 8.7.12 に示す。通常の健全な高架橋では K_S 値は 5~10 程度の値であるが、第 3 建有高架橋の R2~R4 で $K_S > 10$ となっている。特にクラックや剥落など外観上損傷の著しい R4 では、 K_S 値は 80 以上と極めて大きくなっている。線路方向 (HL) の K_S 値は HT 方向に比べて小さく、柱の損傷は HT 方向が大きいことがわかる。

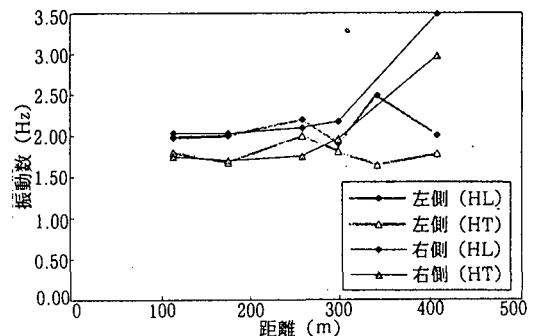
図 8.7.13 常時微動による各電架柱の固有振動数

これによると、電架柱の固有振動数は HT 方向 1.8Hz 程度、HL 方向 2.0Hz 程度となっている。HL 方向の方が若干高いが、これは電架柱の振動に及ぼす架線の影響であろうと推測される。折損・倒壊した電架柱とほぼ同じ位置にありながら全く被害を受けなかった電架柱がある。この電架柱の固有振動数は HT 方向で約 3Hz、HL 方向で約 3.5Hz であり、特異的に高くなっている。

被災地周辺の地盤の卓越振動数は前述のように1.7 Hz程度であり、付近の電架柱のHT方向の固有振動数とはほぼ一致している。また、付近で観測された強震動は1.7 Hzが卓越しており、このため地震時に地表面で卓越したであろう1.7 Hz程度の地震動に電架柱が共振してしまったものと推測される。固有振動数が高く、全く共振しなかったであろう電架柱が全く無被害であった事実は、電架柱の共振点を地盤や構造物のそれからずらすという、電架柱の合理的な地震対策を示唆している。複線軌道などの両側に建てられた電架柱を結んで門型ラーメンを形成するのは、剛性を高めて共振振動数をずらす意味からも有効である。単線の場合、電架柱は連結できないが、地盤や高架橋本体に共振しない電架柱の高さや太さを選択すればよいことになる。

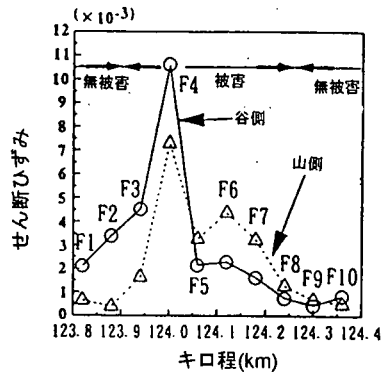
図 8.7.17 地震時の地盤せん断ひずみ

被害地域は北海道南西沖地震の震央から約 92 km の位置にある。中村・富田(1984)式¹⁶⁾によれば、基盤の加速度は約 65 Gal となる。この基盤加速度と算定した K 値から北海道南西沖地震により生じた地盤のせん断ひずみを推定したものを図 8.7.17 に示す。これによれば、地盤に生じたせん断ひずみは、無被害部分では線路の左右いずれかが 1×10^{-3} 以下であるのに対し、被害部分では F4 地点の 10×10^{-3} をピークに、線路の左右ともに 1×10^{-3} を大きく越え、激しく塑性化したものと推測される。
