## 10. 港湾・漁港

### 10.1 港湾施設の被害概要

### 10.2 奥尻港の被害

### 10.3 函館港の被害

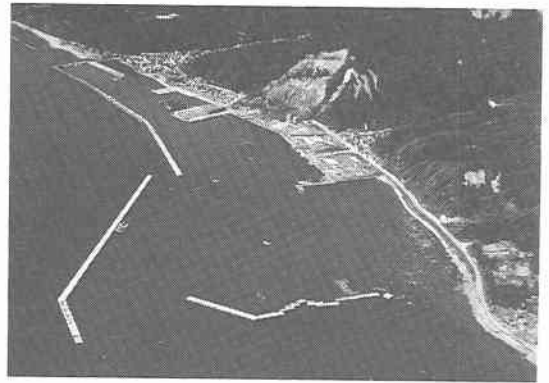
奥尻港では地震および津波によって壊滅的な被害が発生した (写真 10.2.1)。奥尻港の被災施設位置図を図 10.2.1 に示すが、同図に示すとおり、奥尻港ではほとんどの施設で被害が発生した。防波堤の一部では、防波堤本体の移動量は少なかったものの、約 40 cm の地盤沈下で防波堤の天端高さが不足し、その結果、港内の静穏度が悪化し、船舶の係留・荷役などの機能支障が生じた。以下に主要な被災施設の概要を示す。なお、各施設の位置については、図 10.2.1 中の施設番号で対応させるものとする。

写真 10.2.1 奥尻港全体の被災状況

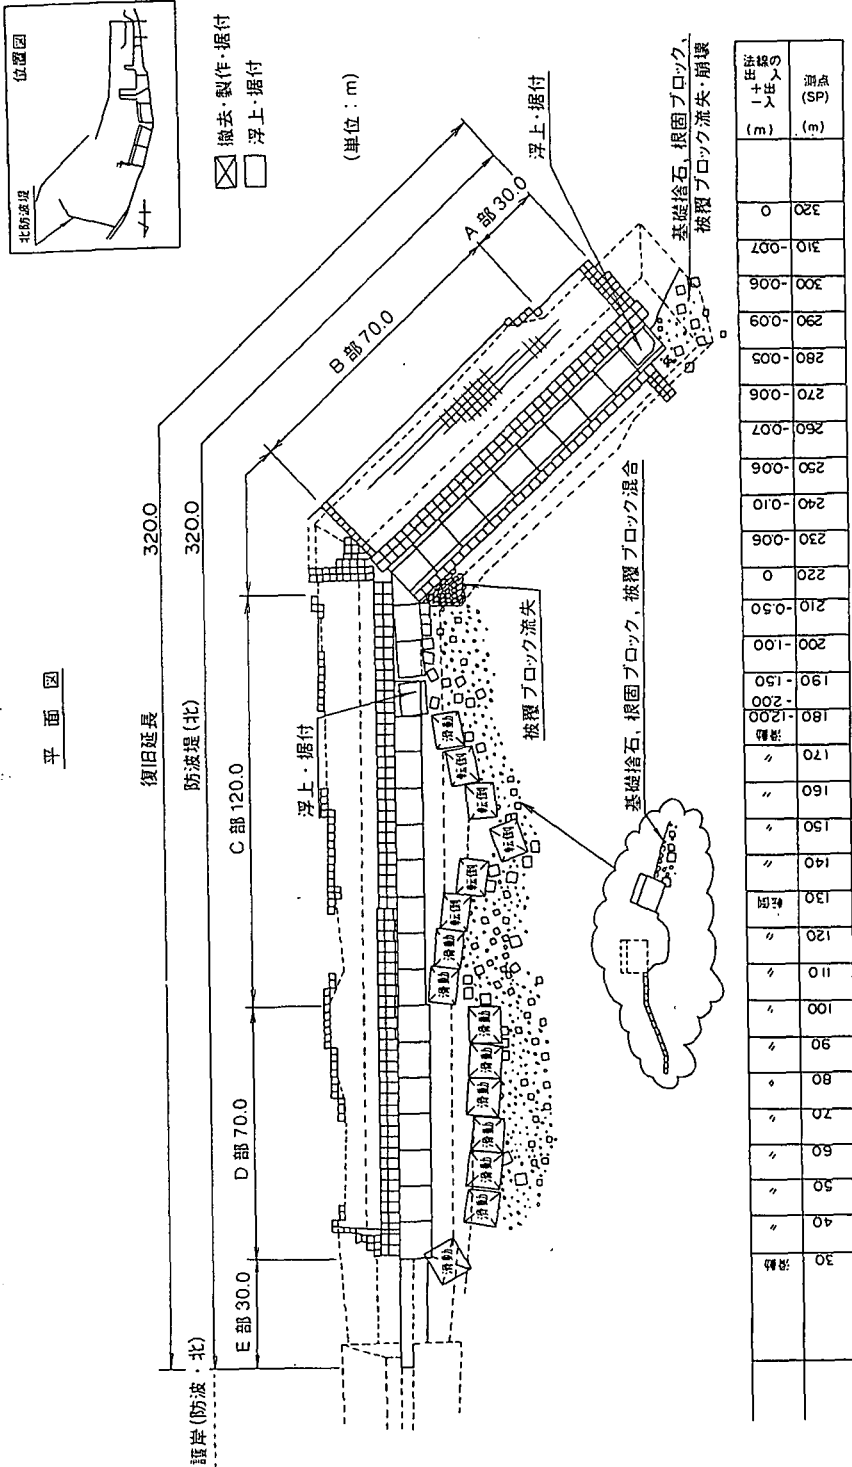
图 10.2.2 奥尻港北防波堤被災状況平面図

北防波堤は、図 10.2.1 の 1-a で示した施設であり、平成 4 年に完成した重力式ケーソンおよび水中コンクリート構造の防波堤である。本施設の被災状況平面図を図 10.2.2 に示す。北防波堤は A 部～E 部の 5 区間からなり、中間で法線が屈曲している。構造形式はすべて混成堤であり、A 部および B 部はフーチングを有するケーソン、C 部および D 部はフーチングのないケーソン、E 部は水中コンクリート構造である。C 部の標準断面図を図 10.2.3 に示す。本施設では、今回の地震および津波により延長 320 m のすべてにわたって被害が発生した。A 部および B 部では、法線移動量は最大で 10 cm と滑動量としては小さかったが、A 部先端では港内側の基礎マウンドが洗掘され、沈下量も全体にわたって 40～70 cm 生じている。C 部および D 部では、堤体が最大で 30 m 港内側に流出し、このうち 5 箇が転倒した (写真 10.2.2)。また、被覆ブロックが広範囲に散乱しマウンドが洗掘された。

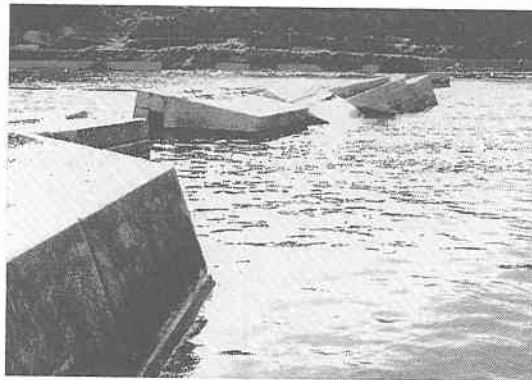
写真 10.2.2 奥尻港北防波堤の被災状況

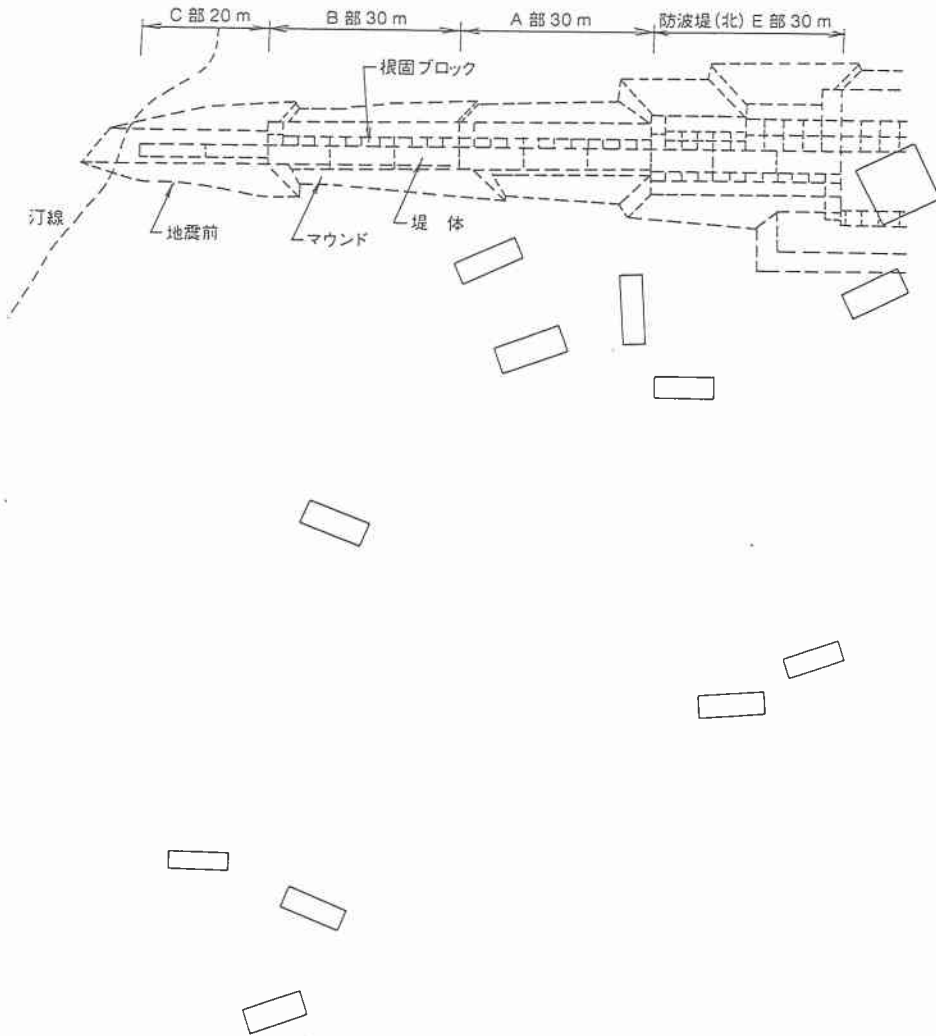
図 10.2.4 奥尻港護岸（防波）(北) 被災状況平面図

護岸 (防波) (北) は、図 10.2.1 の 1-b で示した施設であり、平成 4 年度にほぼ概成した重力式水中コンクリート構造の護岸である。北防波堤と同一法線上の施設であるが、堤体背後の埋立が未施工の段階であったため、津波により大きな被害が発生した。本施設の被災状況平面図を図 10.2.4 に示す。本施設では、延長 80.13 m にわたって壊滅的な被害が発生し、すべての水中コンクリート製の堤体が

港内側に流出し、移動量は最大で 130 m となった。

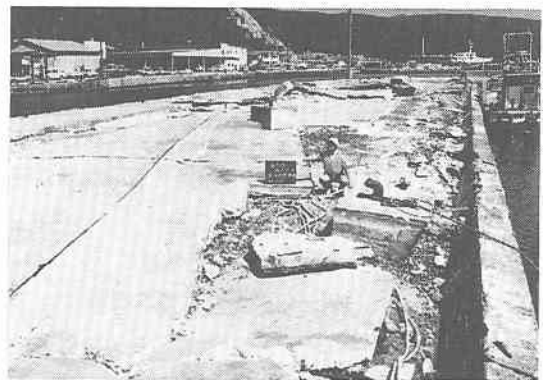
埠頭東外物揚場は、図 10.2.1 中の 4-a で示される施設であり、昭和 48 年に完成した突堤式の重力式プレパックドコンクリート構造の係船岸である。本施設の被災状況を図 10.2.5、被災復旧断面を図 10.2.6 に示す。同図に示すとおり、全延長 140.90 m にわたり、天端高は最大 73 cm、最小 37 cm の沈下が生じ、堤体は最大 1.78 m 海側に傾斜移動し、エプロンに沈下・亀裂・段差が生じた。エプロンは津波により剥がされて折り重なっており壊滅的被害を受けた (写真 10.2.3)。

写真 10.2.3 奥尻港埠頭東外物揚場の被災状況

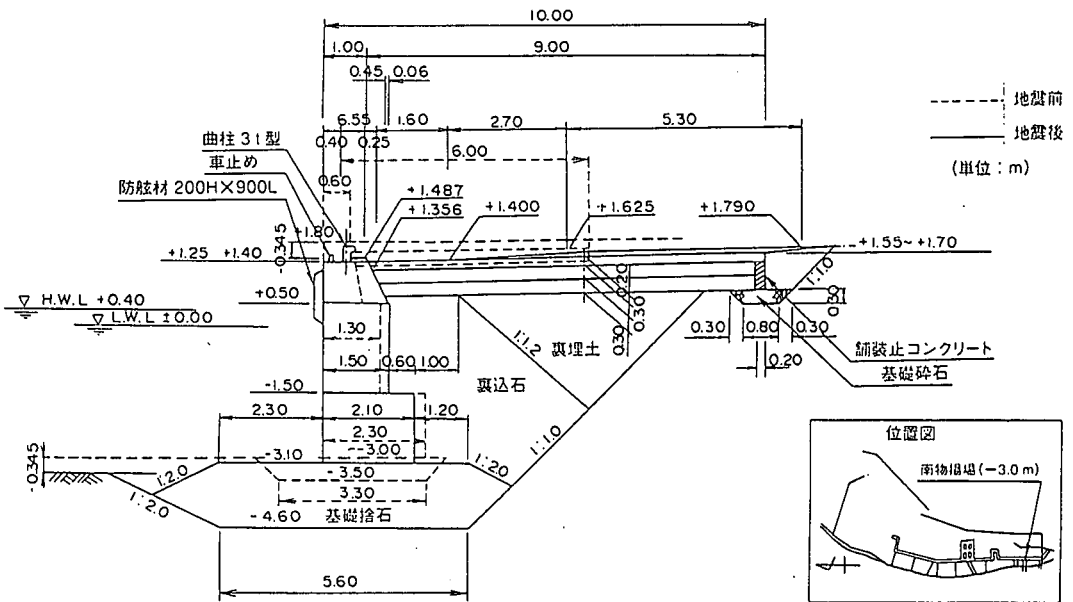
図 10.27 奥尻港南物揚場被災断面図

南物揚場は、図 10.2.1 中の 5-b で示される施設であり、昭和 45 年に完成した重力式プレパックドコンクリート構造の係船岸である。本施設の被災断面を図 10.2.7 に示す。被害は全延長 123.7 m にわたって発生し、写真 10.2.4 に示すように、延長 28.4 m で堤体が崩壊し、その他の区間では、天端高が最大 62 cm、最小 26 cm の沈下が生じ、堤体が最大 75 cm 海側に傾斜移動した。また、エプロンには幅 3 cm くらいの亀裂が多数発生し、壊滅状態となった。

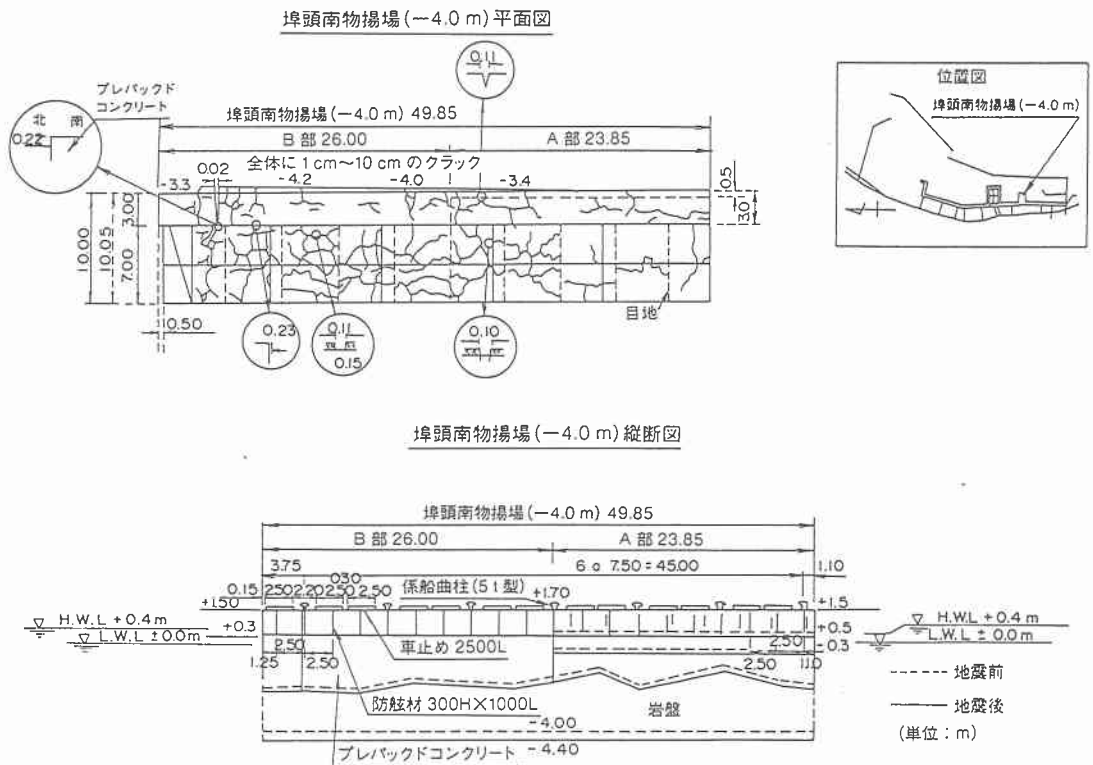
図 10.2.8 奥尻港埠頭南物揚場被災状況図

埠頭南物揚場は、図 10.2.1 中の 6-b で示される施設であり、昭和 45 年に完成した重力式プレバックドコンクリート構造の係船岸である。本施設の被災状況を図 10.2.8 に示す。被害は全延長 79.9 m (取付先端部 30.1 m 含む) にわたって発生し、天端高は最大 20 cm、最小 18 cm 沈下し、法線は最大 55 cm 海側に傾斜移動した。また、エプロンは沈下の影響を受け幅 1 cm くらいの亀裂が多数発生した。取付先端部は、延長 30.1 m にわたり崩壊して海中に没し、背後の裏込め土も吸い出しを受け壊滅的な被害となった (写真 10.2.5)。

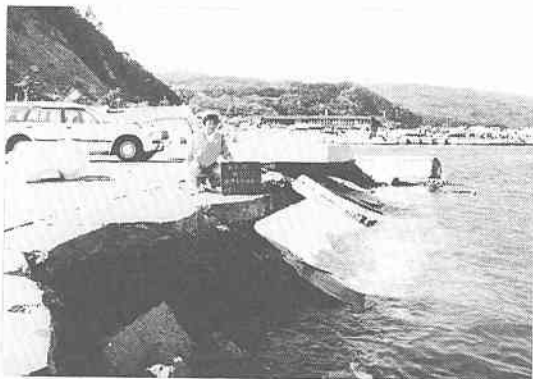
写真 10.2.5 奥尻港埠頭南物揚場の取付先端部の被災状況

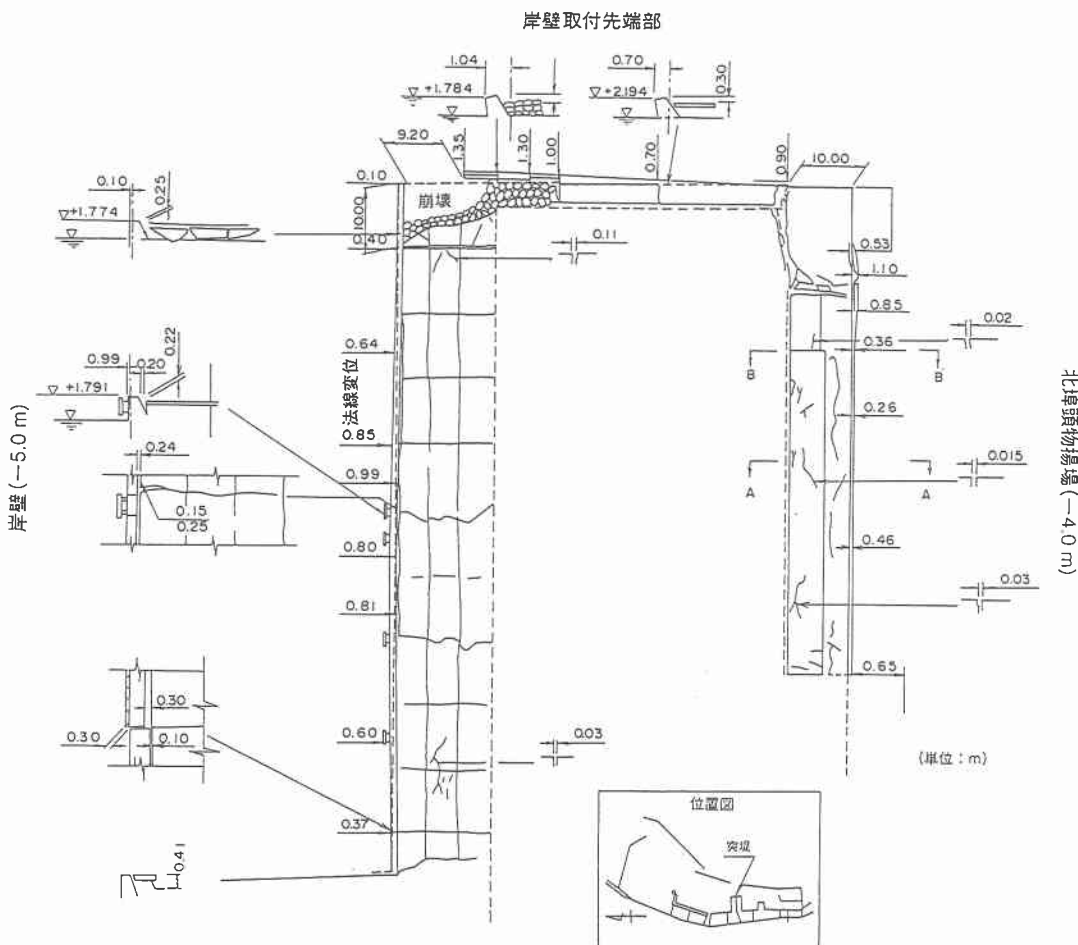
図 10.2.9 奥尻港 (-5.0 m), 岸壁取付先端部, 北埠頭-4.0 m 物揚場の被災状況図

わたり発生した。被害としては、天端高が最大 38 cm、最小 18 cm 沈下し、法線は最大 99 cm 海側に傾斜移動した。エプロンは沈下の影響を受け幅 3 cm くらいの亀裂が多数発生した。

岸壁取付先端部は、図 10.2.1 中の 8-b で示される施設であり、昭和 50 年に完成した重力式プレパッドコンクリート構造の係船岸である。図 10.2.9 に示すとおり、本施設は埠頭の先端部に位置し、被害は全延長 70 m にわたり発生した。このうち、両端部約 20 m で堤体が崩壊し海中に没した（写真 10.2.6）。その他の区間では、図 10.2.10 に示すとおり、天端高は最大 34 cm 沈下し、法線は最大 135 cm 海側に傾斜移動した。また、エプロン部の張りコンクリートはすべてにわたり幅 5 cm くらいの亀裂が多数発生し、背後の裏込め土も流出し壊滅状態となった。

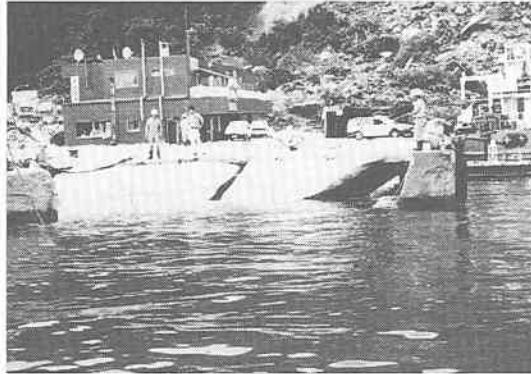
写真 10.2.6 奥尻港岸壁取付先端部の被災状況

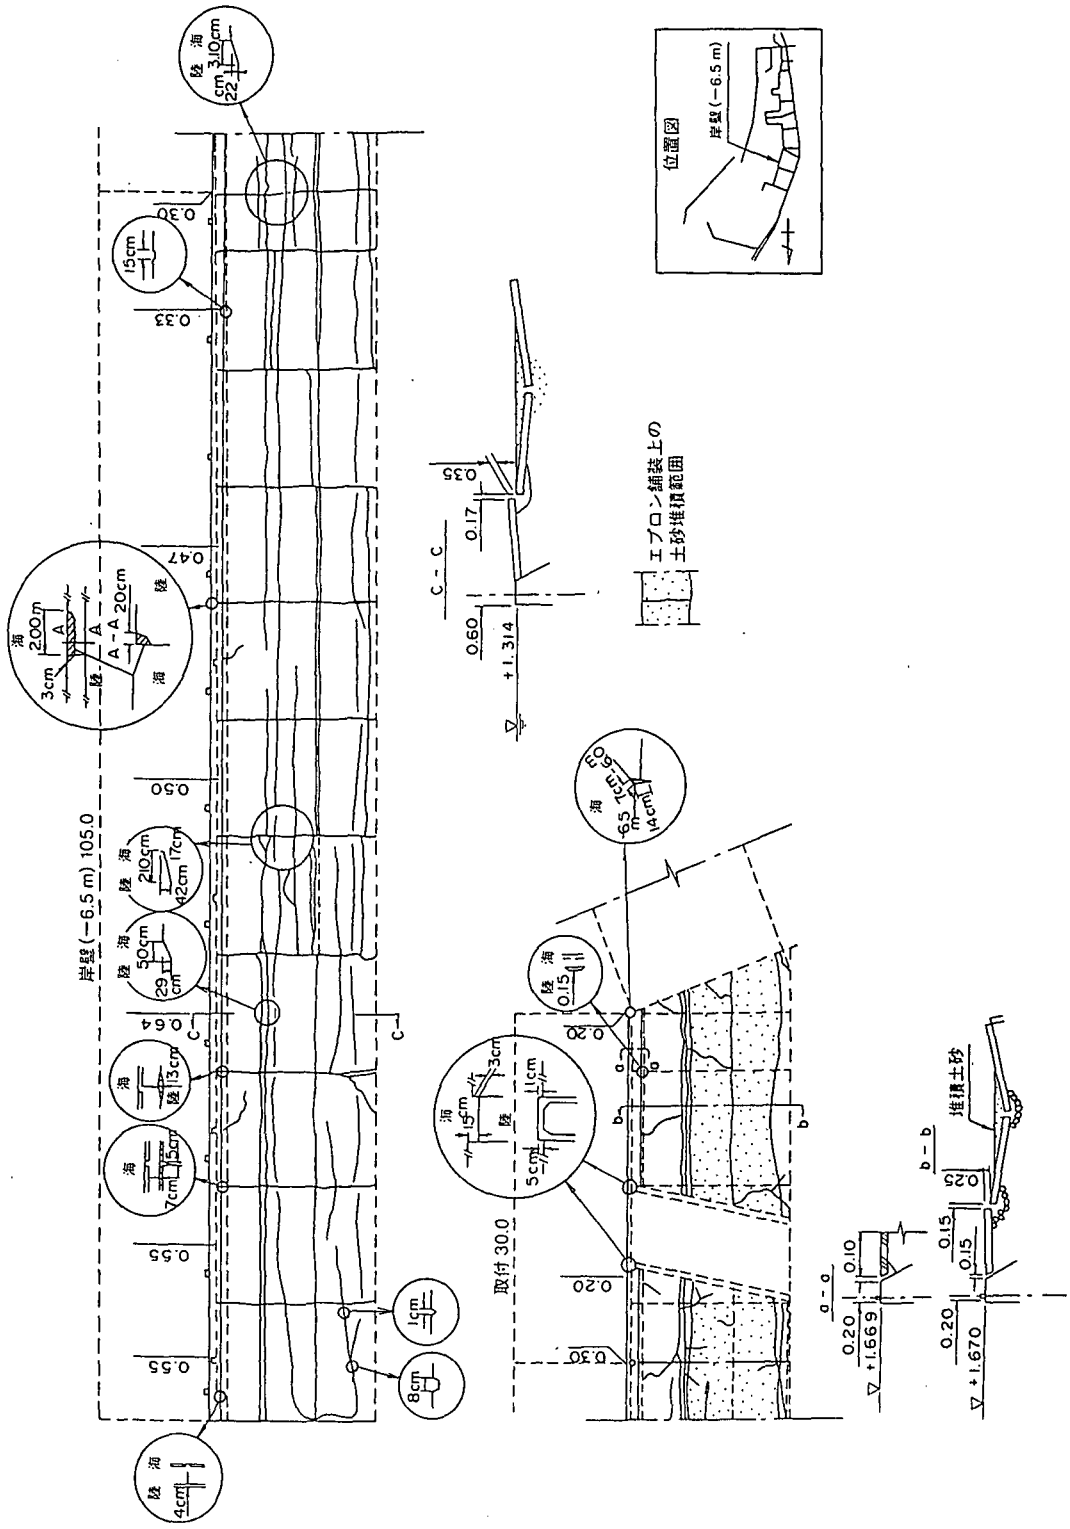
図 10.2.11 奥尻港岸壁 (-6.5 m) の被災状況図

ン構造の係船岸である。被害は全延長 135.1 m (取付部 30 m 含む) にわたり発生した。本施設の被災状況を図 10.2.11, 被災断面を図 10.2.12 に示す。被害としては、天端高が最大 69 cm, 最小 33 cm 沈下し、法線が最大 64 cm 海側に傾斜移動した(写真 10.2.7)。また、エプロン部の沈下とともに、目地部に幅 10 cm 程度の開き・亀裂が多数発生した。

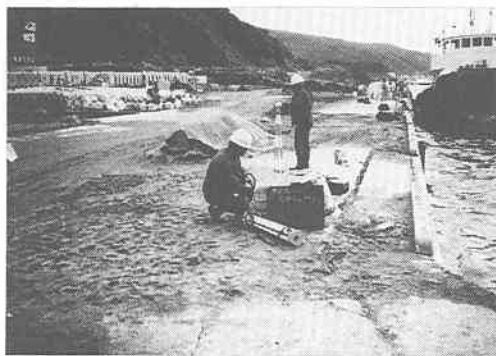
写真 10.2.7 奥尻港岸壁(-6.5 m)の被災状況

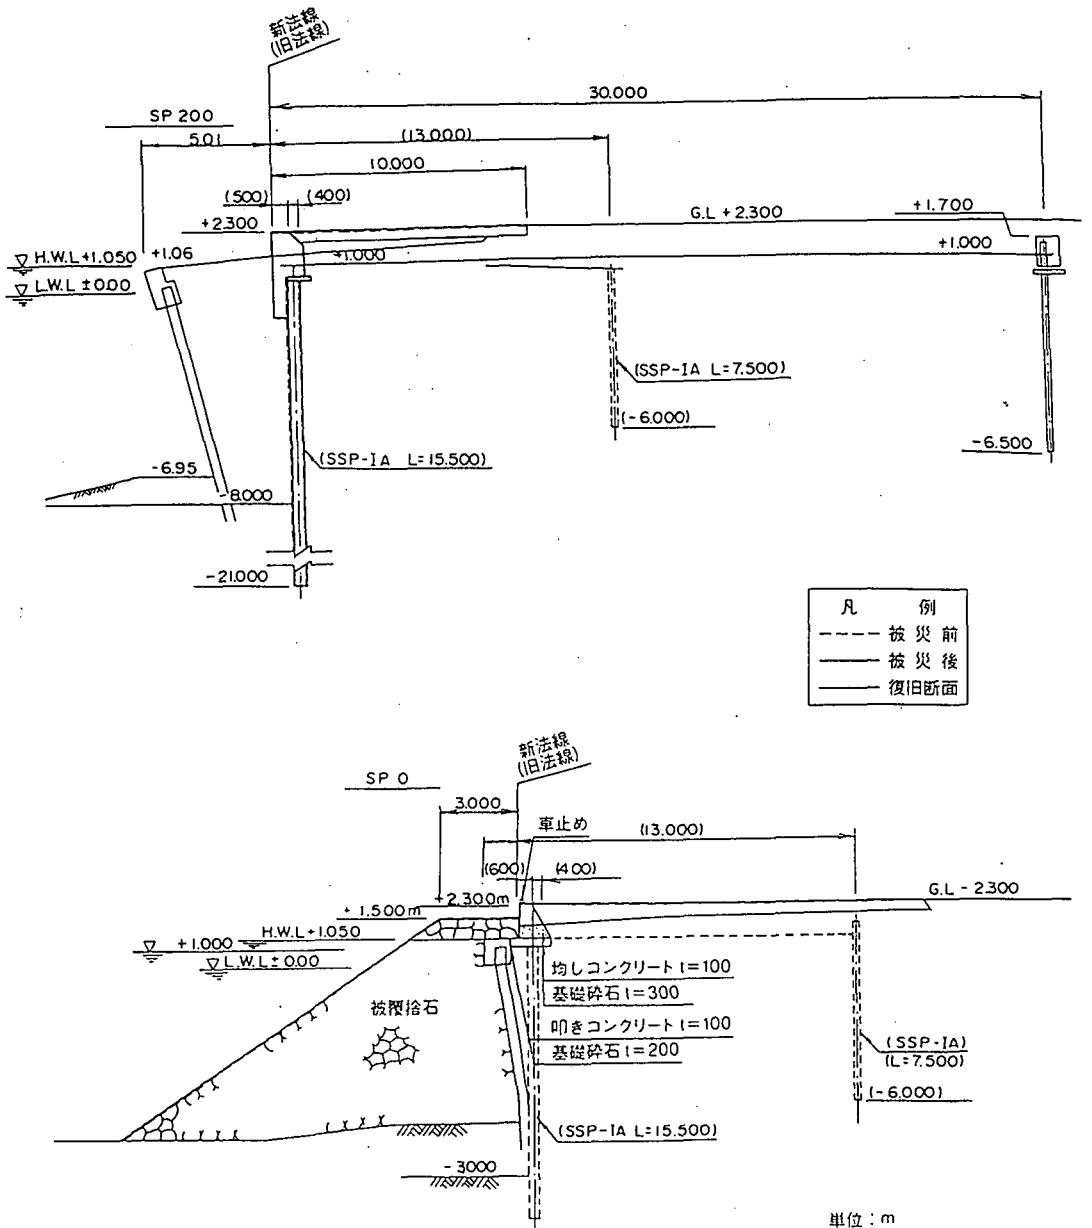
図10.3.2 函館港弁天地区第6岸壁 (-8.0m) 被災断面図

本施設は控え矢板式の係船岸であり、総延長は495mである。本施設の被災断面図を図10.3.2、縦断面図・標準断面を図10.3.3に示す。被害としては、矢板が前面に大きく傾き、岸壁全長にわたって

法線および天端が大きく変位する被害を受けた。特に、岸壁中央部での被害が大きく、法線は最大で 5.21 m せり出し、天端は 1.46 m まで沈下している (写真 10.3.1)。ただし、潜水調査によると、矢板に破損などの損傷はないことが報告されている。タイロッドおよび控え工の被災に関しては不明である。エプロンには岸壁背後 5 m のところに法線に平行に大きな亀裂が発生している (写真 10.3.2)。また、エプロン全体にわたって陥没・沈下・亀裂・噴砂が発生している。岸壁背後に建てられた上屋とエプロンの間には、エプロン部の沈下により数 10 cm の段差が発生し、さらに上屋内部では噴砂が全体にわたって発生し不同沈下を生じた。

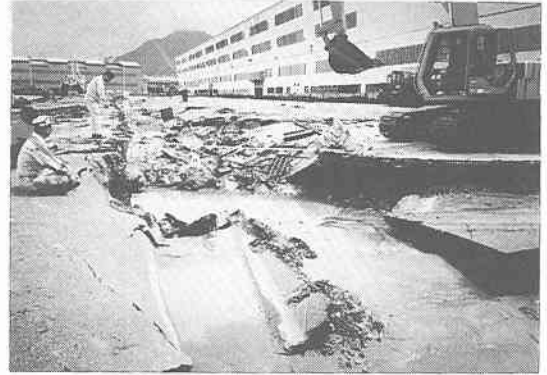
写真 10.3.2 函館港弁天地区第6岸壁 (-8.0 m) 被災状況 (エプロン部)

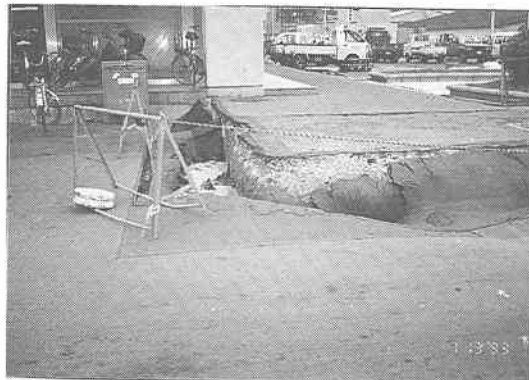
写真 10.3.3 函館港豊川地区豊川埠頭岸壁 (-5.0 m) エプロン部の被災状況

背後は矢板式の土留め壁が用いられた埋立地盤である。土留め壁背後の埋立て土には火山灰が用いられている。設計震度は $k_h=0.10$ である。被害は栈橋本体には生じなかったが、背後の埋立地盤において被害が発生しており、エプロンの沈下、上屋との間に段差が生じた(写真10.3.3)。また、埋立て地盤の土留め矢板が前面にせり出したことにより、栈橋と埋立て地盤間のグレーチングのせり上がりが見られた。

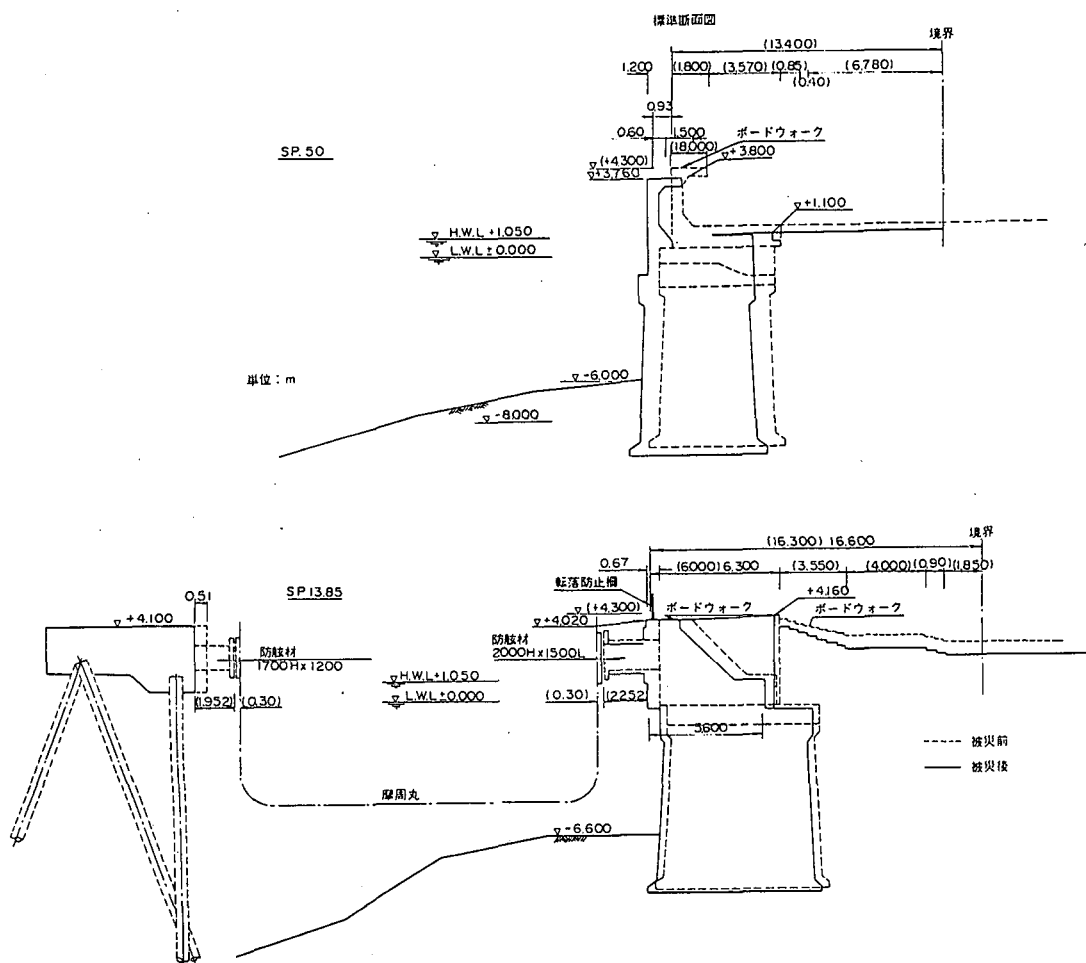
図10.3.6 函館港若松地区若松埠頭護岸(-6.0m)被災断面図

については不明である。護岸背後にはボードウォークが設けられており、また、護岸沖合にはドルフィンが設けられ、旧青函連絡船摩周丸を挟み込むように係留されている。被災は、護岸の延長160.3 mにわたって発生し、岸壁延長部の護岸先端部分は無被災であった。この護岸先端部分は他の部分とは異なりニューマチックケーソンが用いられたところであるが、その詳細については不明である。護岸法線は最大で120 cm前面にせり出しており、護岸天端の沈下量は最大で54 cmであった。また、ケーソンが前面に沈下するようにせり出したため、係留されている摩周丸が沖合に押し出されドルフィンが沖合に51 cm変位した。さらに、護岸背後のボードウォークに陥落などの被害が生じた(写真10.3.4)。

今回の若松埠頭の被害状況は、昭和43年の十勝沖地震の際の被害状況と類似している<sup>2)</sup>。昭和43年の十勝沖地震では、古いケーソン構造部分は約100 mにわたって沈下・せり出す被害があり、最大沈下量は100 cm、最大せり出し量は60 cmであったが、ニューマチックケーソン部分は無被災であったと報告されている。今回の地震でも、古いケーソン構造の部分が被災を受け、ニューマチックケーソンが用いられた護岸先端部分は無被災であった。

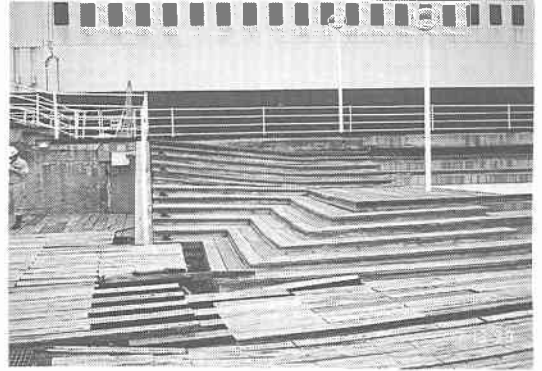
写真 10.3.4 函館港若松地区若松埠頭護岸 (-6.0 m)  
ボードウォーク被災状況

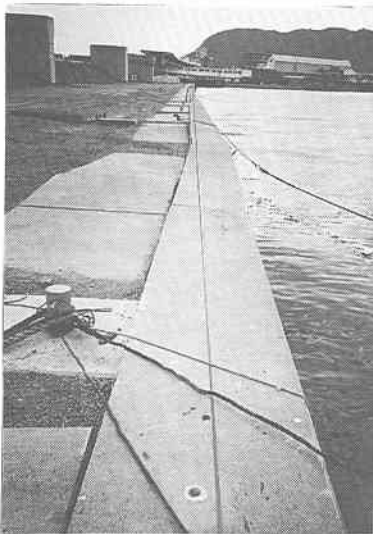
←写真 10.3.5 函館港若松地区道路護岸  
(-4.5 m) 被災状況 (法線部)

被害としては、護岸法線が最大で80 cm 前面にせり出し、上部工の天端は最大で60 cm 沈下し、目地の開き、亀裂も発生している（写真 10.3.5）。法線の変位にともない、控え矢板に沿って地表面に最大15 cm の亀裂および最大60 cm の段差が発生している（写真 10.3.6）。また、控え矢板の前面へのせり出し量が、前面の矢板よりも大きいため、ダブルに緩みが生じている。

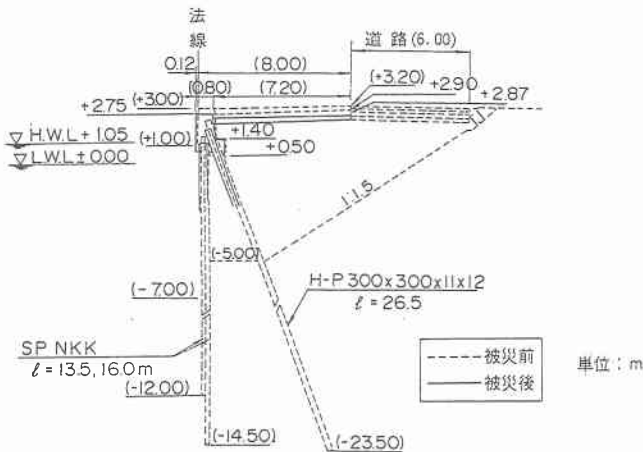
図 10.3.11 函館港北埠頭 B 岸壁 (-5.5 m) 被災断面図

B岸壁の被災断面図を図10.3.11に示す。B岸壁の構造は斜控え杭式の矢板式護岸で、実際の水深は-7.0 mである。設計震度は $k_h=0.10$ が用いられている。被害としては、総延長330 mのうち約240 mで被害を受け、法線が5~22 cm前面に変位し、上部工・エプロンに10~25 cmの沈下が生じた(写真10.3.8)。また、エプロンに3~4 cmの亀裂が生じ、上部工とエプロンの間に6~55 cmの段差が生じた。

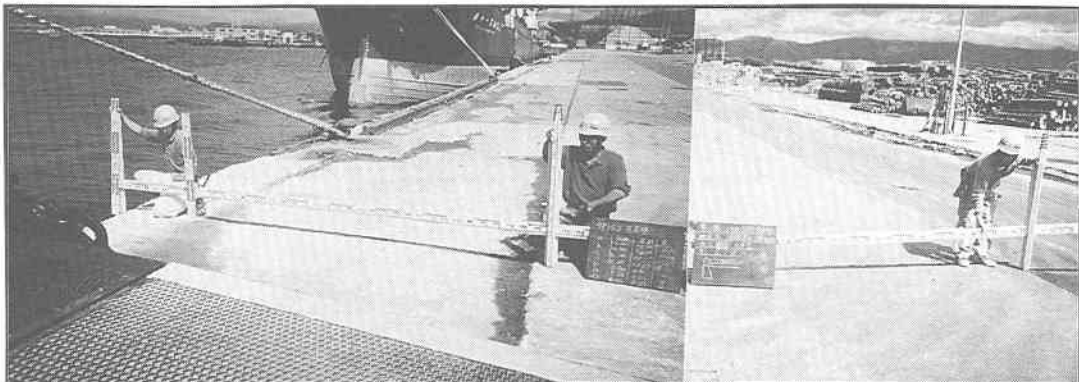
写真 10.3.8 函館港北埠頭 B 岸壁 (-5.5 m) 被災状況

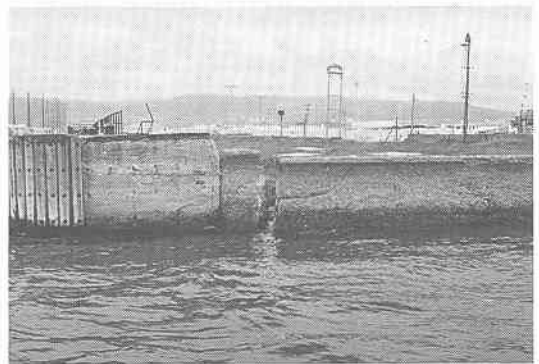
有川埠頭の標準的な断面を図10.3.12に示す。有川埠頭護岸は水深7mの重力式護岸で、基礎は層厚6mの置換砂(標高-8.7m～-14.70m)により地盤改良されている。被災状況は、護岸背後の地盤に沈下・亀裂が発生している。護岸には10～60cmの亀裂が入り、亀裂箇所では10～40cmのずれが生じている(写真10.3.9)。また、護岸先端部では、上部工が全体的に20～30cm程度海側に移動し、背後の地盤は70cm程度陥没した。

写真10.3.9 函館港港町地区有川埠頭護岸被災状況

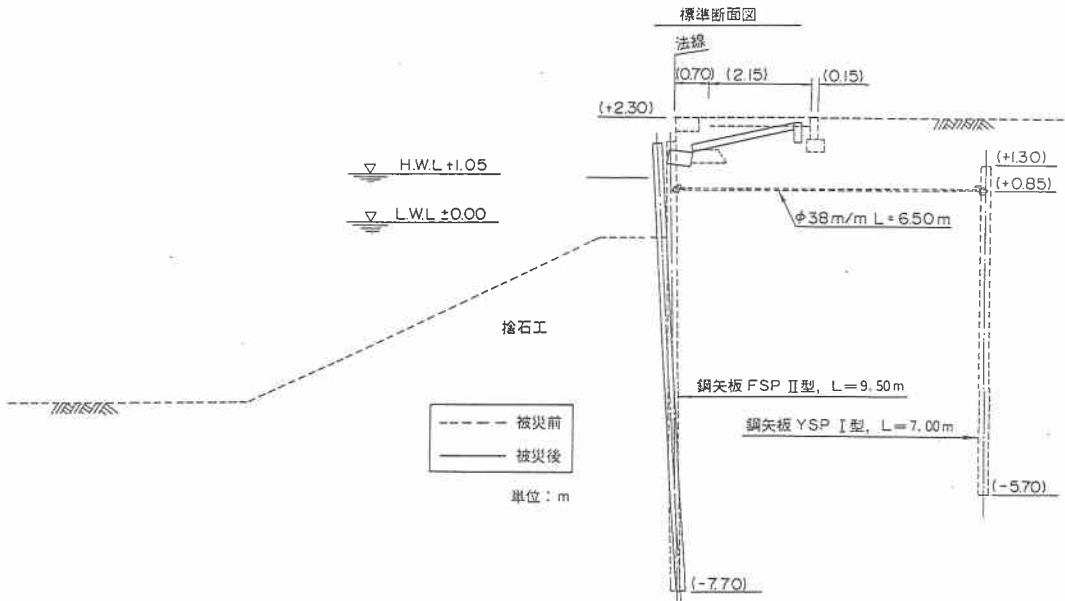
図 10.3.13 函館港七重浜地区第3護岸被災断面図

本施設の被災断面図を図 10.3.13、被災状況平面図を図 10.3.14 に示す。護岸は二重矢板式構造であり、1968 年の十勝沖地震で被災を受けた経緯から今回の地震前から法線は不連続であった<sup>2)</sup>。被害としては、最大 32 cm の法線の前面への変位が生じ、最大 69 cm の上部工の沈下が生じている (写真 10.3.10)。また、護岸背後の埋立地では亀裂が発生しており、陥没および空隙が見られている。

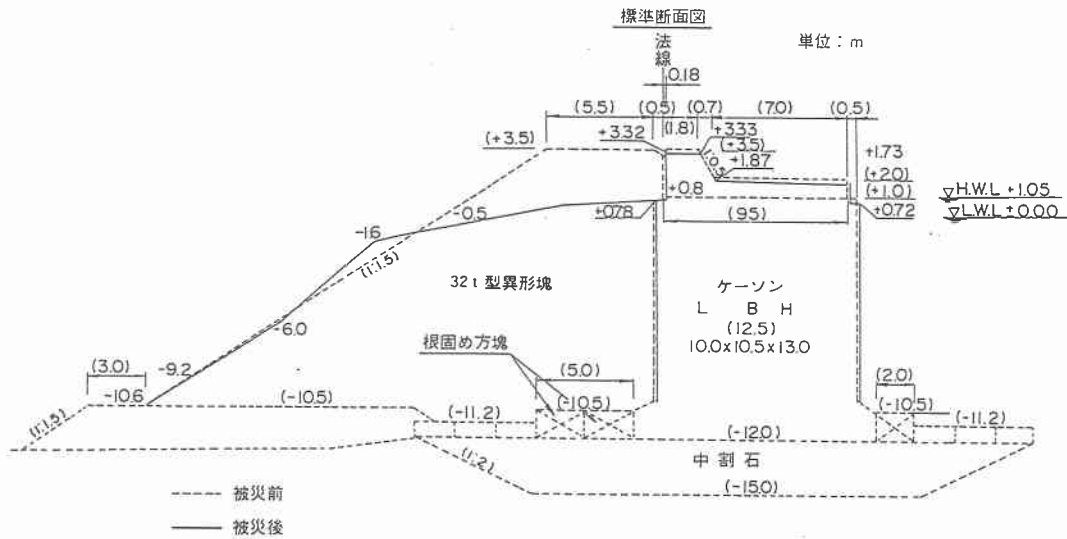
図 10.3.15 函館港本港地区北副防波堤被災断面図

北副防波堤の被災断面図を図10.3.15に示す。防波堤の構造は消波ブロック被覆堤で、中割石が標高-15~-12mに敷かれており、天端高は標高-3.5mである。また、被覆石として32t型異形塊が1:1.5の勾配で防波堤前面に積まれている。被害としては、本体間で法線が最大24cm出入りし、ケーソンの目地が拡大している(写真10.3.11)。また、ケーソン上部工に最大37cmの沈下が生じ、消波工で最大2.6mの沈下が生じた。

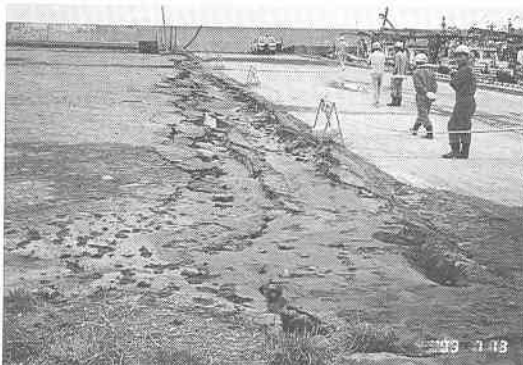
写真 10.4.3 森港西-2.5 m 物揚場被災状況

の本体 60 m の区間では法線から 10.5 m の位置となっている。沖側ほど法線の前面への変位が大きく、最大で 53 cm の変位となっている。法線の前面への変位にともない、控え工位置で亀裂・噴砂が発生し (写真 10.4.3), エプロンに沈下, エプロンと上部工の目地部に段差が発生している。エプロンの沈下量としてはエプロン中央部で大きくなっている。また, 控え工位置での地表面の亀裂により, 排水工に被害も発生し, エプロン背後地盤の沈下によって, 背後道路とエプロンの目地部に段差が生じている。

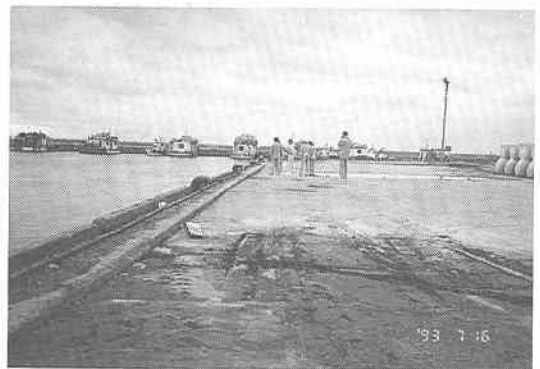
本施設の被害としては, 岸壁法線が前面に 30~70 cm 程度変位するとともに, 直杭式と矢板式の控え工の境界部線上では, エプロンに亀裂が生じ, 岸壁上部工では 35 cm のズレが生じている (写真 10.4.4)。エプロンには, 法線の変位にともない沈下が生じ, エプロン目地部に 2~10 cm の開きが発生するとともにエプロンと上部工の目地部に 5 cm 前後の開きおよび 5~20 cm 程度の段差が生じている (写真 10.4.5)。控え工の位置は, 直杭式の区間が法線から 18.2 m, 埠頭先端部の矢板式の区間が法線から 19.2 m となっている。この控え工位置で, 岸壁の変位にともない岸壁法線平行に地盤に亀裂が発生し, 50 cm 以上の段差が発生している。また, 埠頭先端隅角部では, U 型矢板の接合部 (溶接部分) が外れ土砂が流出している。

写真 10.4.5 森港中央埠頭-4.5 m 岸壁被災状況

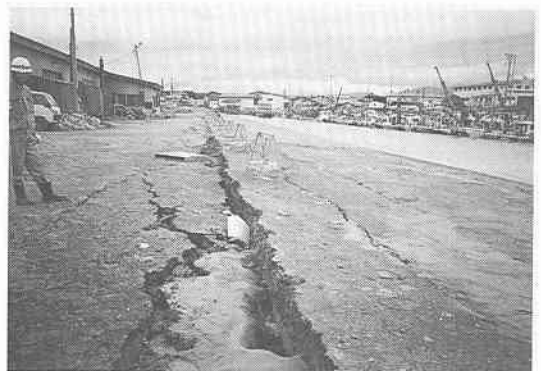
本施設の被害としては、法線の変位が沖側で大きくなる傾向にあり、最大で 27 cm の変位となっている。法線の変位にともない、エプロンが沈下し、エプロンの目地部に 5 cm 前後の開き、上部工とエプロンの目地部に 5 cm 前後の段差が発生している。エプロンには数か所で亀裂も発生している。また、法線の変位に追従して、控え工も前面に変位し、それに伴って控え工位置で幅 30 cm 前後、高さ 50 cm 前後の亀裂・陥没が法線と平行方向に発生している (写真 10.4.8)。

写真 10.4.8 森港第 1 澗内物揚場 (-4.0 m) 被災状況

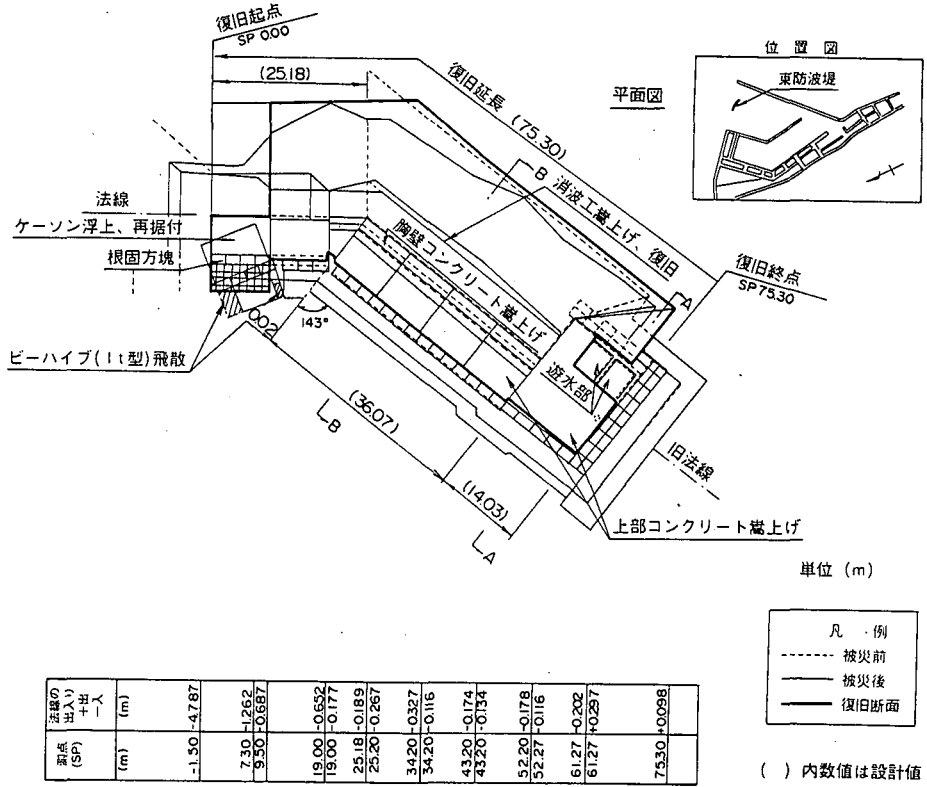
図 10.6.2 青苗漁港東防波堤被災状況平面図

本施設の被災延長は 75.3 m であり、地盤および捨石の沈下によって本体に最大 87 cm の沈下が生じ、消波工にも沈下が発生した。また、津波によって本体に最大 4.79 m の移動が発生した。

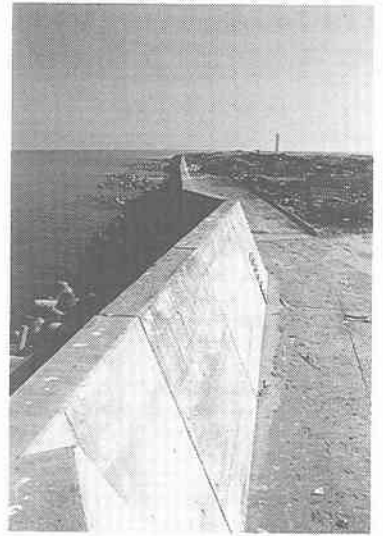
写真 10.6.2 青苗漁港南埋立護岸被災状況

本施設の被害としては、本体に最大 68 cm の沈下が生じ、消波工にも沈下が発生している。また、護岸法線の出入りは、わずかではあるが 1 cm 記録されている。

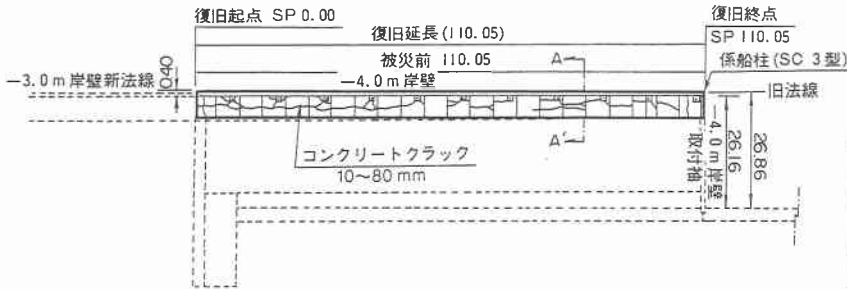
図 10.6.6 青苗漁港-4.0 m 岸壁被災状況平面図・縦断面図

本施設の被害としては、本体に最大で 58 cm の沈下が発生し、岸壁法線は前面へ最大 31 cm 変位している。また、岸壁法線の変位にともないエプロン部で沈下、亀裂が発生し、上部工との目地部に段差が発生している。

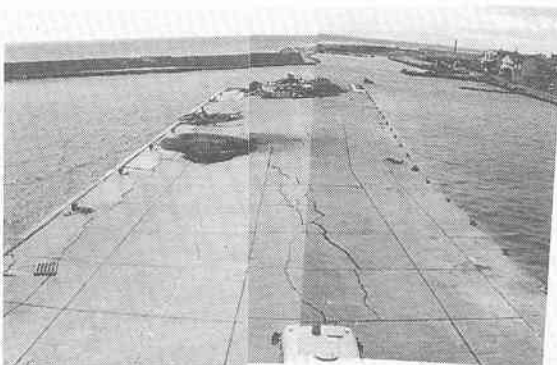
写真 10.6.3 青苗漁港-4.0 m 岸壁被災状況

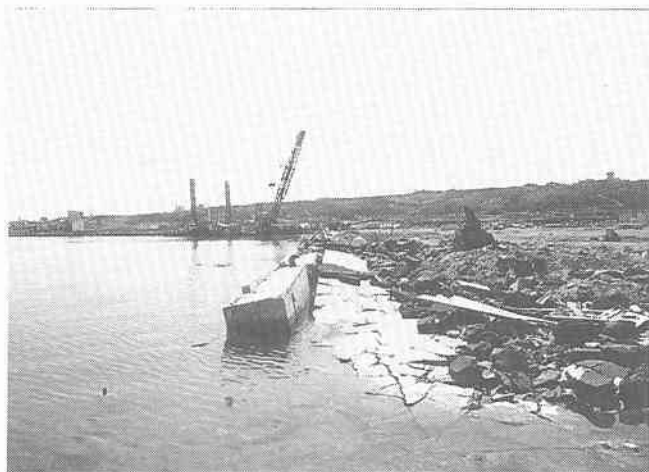
本施設の被害としては、本体に最大 1.91 m の沈下が見られるほか、岸壁北側部分では延長 105 m にわたって倒壊し、その他の部分も前面への傾斜あるいはズレ (最大 70 cm) が生じている。エプロン舗装には陥没や大きなクラックが生じている。

写真 10.6.4 青苗漁港-3.5 m 岸壁被災状況

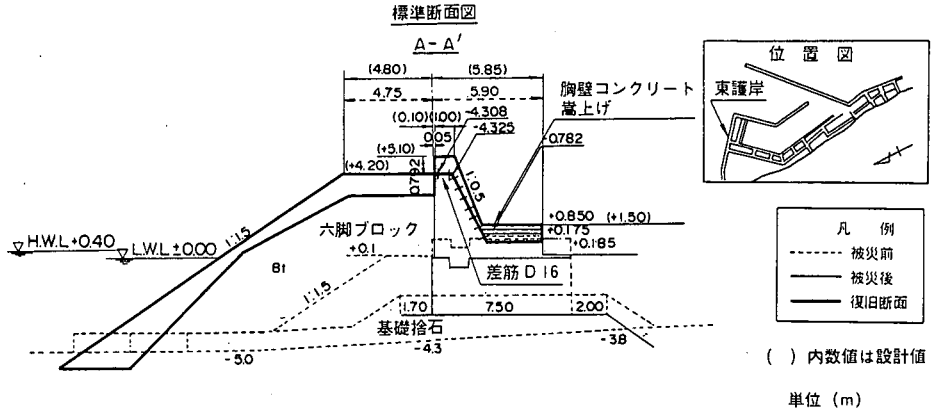
図 10.6.11 青苗漁港東護岸被災断面図

本施設の被害としては、本体が最大 80 cm 沈下するとともに、一部の胸壁の崩壊、目地部のズレが発生している。また、護岸法線に最大 29 cm のズレが生じている。

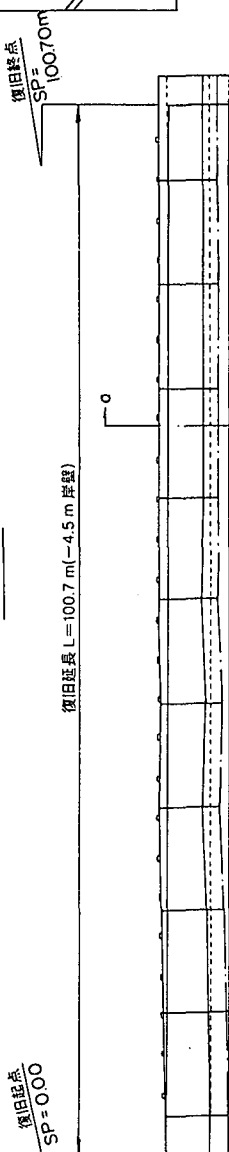
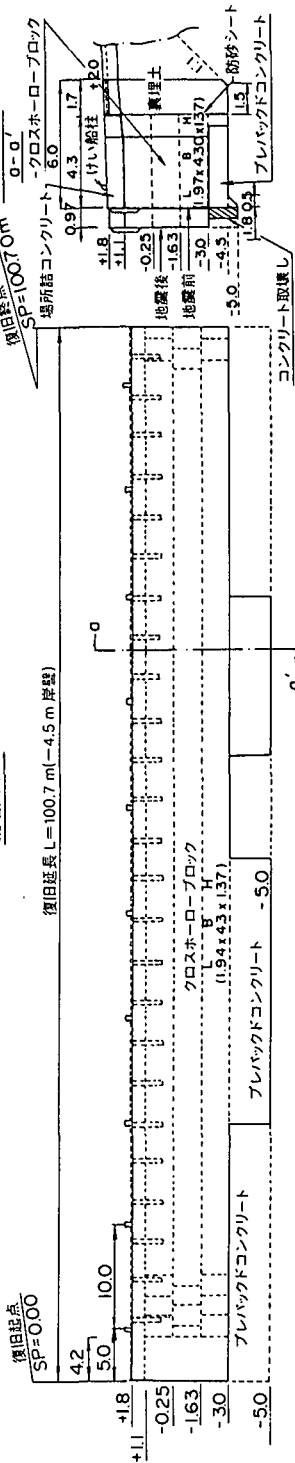
図 10.7.3 須築漁港-4.5 m 岸壁被災状況図

本施設の被災延長は 100.7 m であり、直積ブロックおよび上部コンクリートの移動により、岸壁法線が最大で 97 cm 前面に変位している。また、直積ブロック相互間には目地の開きが見られ、裏埋土が一部流出している箇所がある。上部工の沈下は最大で 7 cm 程度であり、法線の変位によってエプロン部（道路）には最大で 1.0 m 程度の沈下・段差が生じている。背後地盤には多くの噴砂が確認できることから、岸壁背後地盤の液状化が本施設の被害と密接に関係していると考えられる。

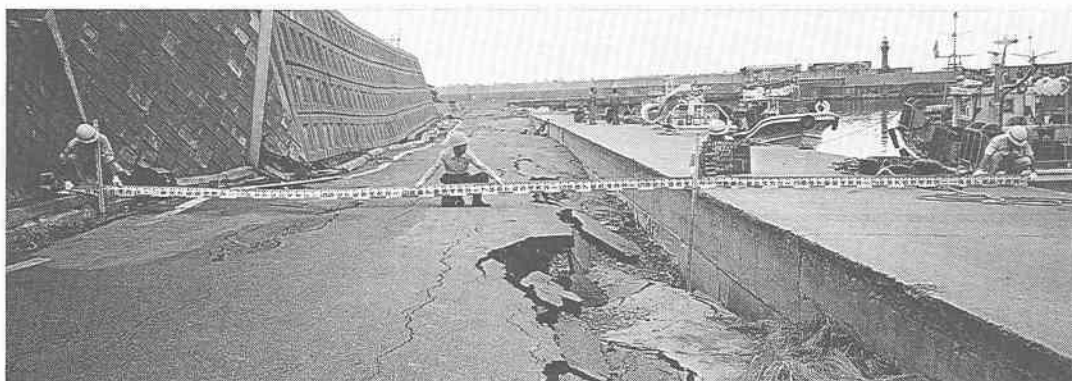
写真 10.7.2 須築漁港-4.5 m 岸壁被災状況
