## 第1章 被害の実態

### 1.1 被害の状況とその特徴

兵庫県南部地震は、明石海峡付近に震源があり、淡路島、阪神間および北摂地方に大きな被害を与えた。阪神間は、北に六甲山が走っており、幅約3 km程度の平地に北から阪急電鉄、JR在来線（東海道線）、国道2号線、阪神電鉄、国道43号線および阪神高速3号神戸線などの主要幹線鉄道および道路が東西に通過し、さらに海側には阪神高速5号湾岸線がある。また、六甲山脈が終わる西宮市以東では、平野は南北に広がり、この地域では、さらに中国縦貫自動車道、JR宝塚線、阪急電鉄今津線、宝塚線、JR山陽新幹線及び名神高速道路が走っている。これらを構成する構造物は、高架橋の橋脚、橋台などコンクリートにより施工されたものが多い。

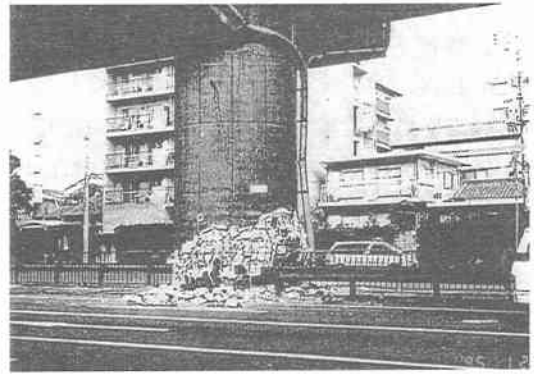
①橋脚下部における曲げ破壊あるいは曲げせん断破壊（写真-1.1.2）

この破壊形式は、以下に述べる他の2つのものと比べて比較的じん性に富む破壊形式である。この場合、橋脚下部において、かぶりコンクリートの剥落、軸方向鉄筋の座屈、帯鉄筋の破断・はずれ等が観察された。

写真-1.1.2 橋脚被害（曲げ破壊）

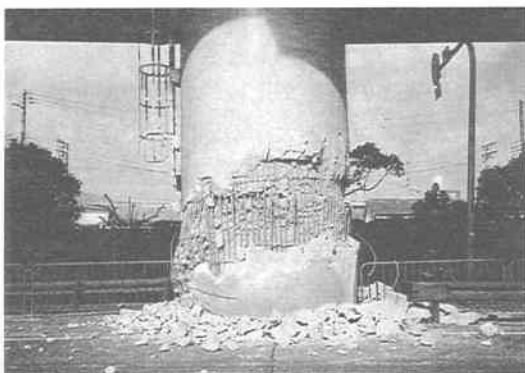
②軸方向鉄筋段落とし位置における曲げせん断破壊（写真-1.1.3）

多くの橋脚がこの形式で損傷を受けた。段落とし位置での帯鉄筋の不足や軸方向鉄筋の不十分な定着長により、この位置でひび割れが著しく進展し、繰返し荷重により最終的に曲げせん断破壊に至ったものと考えられる。また、橋脚によっては、鉄筋のガス圧接部が破断した箇所もあった。

写真-1.1.3 橋脚被害（曲げせん断破壊）

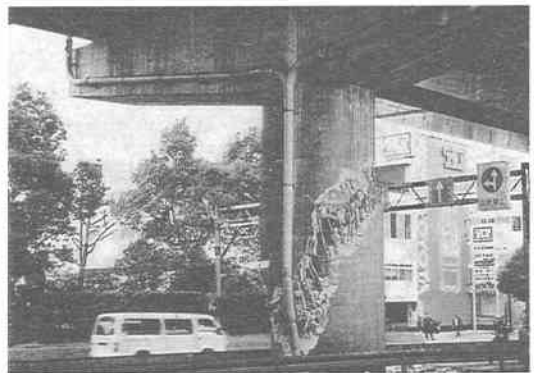
③せん断破壊（写真-1.1.4）

この破壊形式は非常に脆性的であり、破壊後は上部工反力を支えきれなくなって桁の落下につながるものが多く見られた。

写真-1.1.4 橋脚被害（せん断破壊）

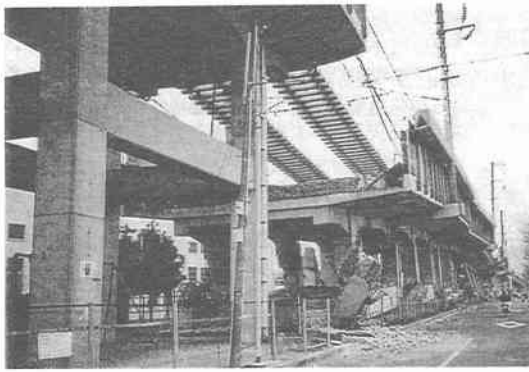
写真-1.1.5 鉄道高架橋の被害（その1）

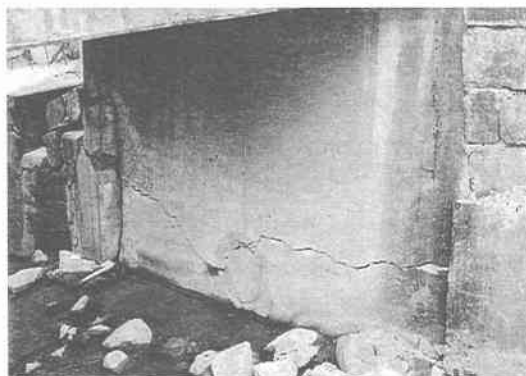
- a) 被災箇所は、上・下部工いずれにも発生しているが、主として下部工の損傷によって上部工が影響を受けたものが多い。
- b) 下部工では、橋脚での鉛直ひび割れ損傷及び橋台前面での水平あるいは鉛直ひび割れ損傷に特徴がある。また、一部では橋脚が剛体移動したり傾斜したのも見られる。（写真-1.1.9 参照）
- c) 多くの被災橋梁は埋立地区域に位置している。
- d) 長大橋梁の被害に比べて中小スパン橋梁の被害は軽微といえる。これは振幅の大きい比較的短周期の直下型地震によって長大スパン橋では橋脚間に変位の位相が生じたと考えられるが、中小スパン橋梁ではその影響が少なく被害も軽微となった可能性も考えられる。この点については今後解析などを通じて検証する必要がある。
- e) 上部工では継手部、連結部では支承部の被害が目立つ。
- f) 橋面では、橋梁取付部に段差の発生が多く見られ、また地覆の破損も発生した。

写真-1.1.9 小規模橋梁橋台における水平及び鉛直ひび割れ損傷の例

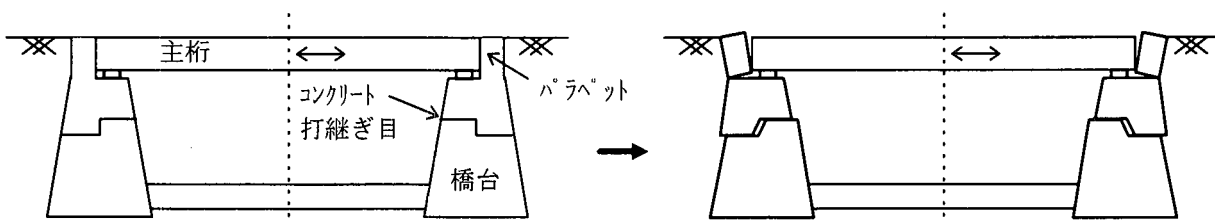
一般河川橋の重力式橋台には、コンクリート打設時の打継目の有無に関らず水平ひび割れが発生している場合が多い。これは大きな水平動によって上部工の主桁が橋台パラペットに衝突した結果、橋台前面に引張応力が生じ、打継目あるいはそれ以外の部位に水平ひび割れが発生したと考えられる(図-1.1.7 参照)。また、港湾橋では、地盤の液状化、周辺護岸の流動などにより橋台が前面に移動したが、上部工の主桁が両橋台頂部を拘束したためパラペットの破損と同時に橋台前面にひび割れが発生したものと考えられる。

図-1.1.7 コンクリート打継目がある場合の橋台前面ひび割れ損傷メカニズム
