第2章 地下構造物の被害実態の把握

2.1 概説

2.2 山岳トンネルの被害

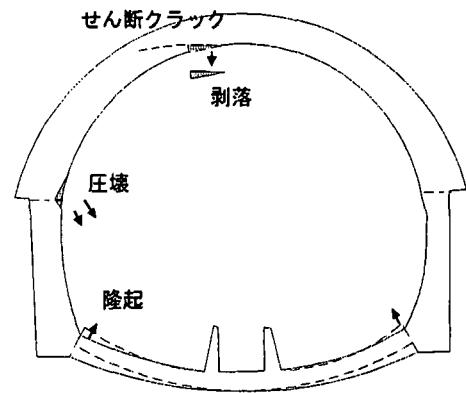
図-2.2.2 六甲トンネルの被害模式図

被害は、1) アーチクラウン部のせん断ひび割れとその先端部の剥落、2) アーチ・側壁の打ち継ぎ目部での圧縮性のひび割れに伴う剥落、3) トンネル横断方向のリング状の打ち継ぎ目部の剥落、に代表される。

図-2.2.2 にこれらの被害を模式的に、1枚の図に重ねて示した。主な被害箇所数は12箇所であり、写真-2.2.1～写真 2.2.3 にこれらの被害状況を示す。いずれの箇所も覆工に強い圧縮力が作用したもので、被害の形態の差異は、地震力の作用方向、地質条件、および、トンネル覆工の構造条件によるものと推定される。その位置は、施工時に断層破碎帯に遭遇した位置に一致する(図-2.2.4)。

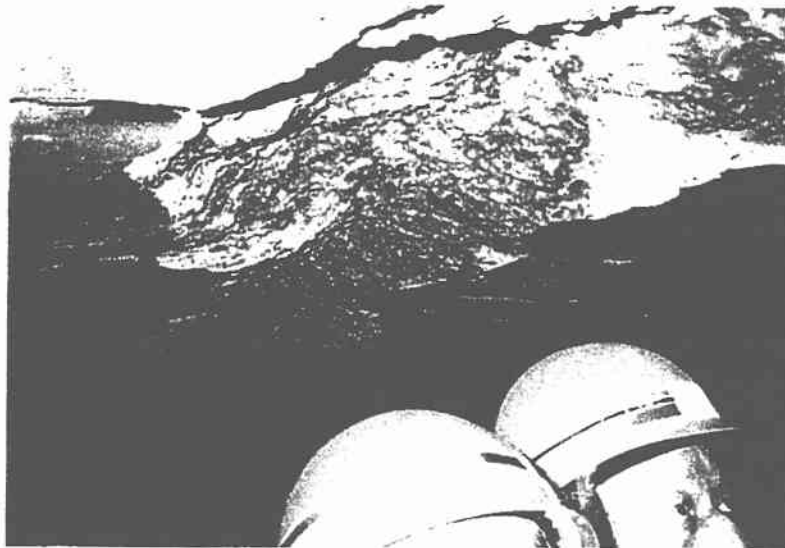
写真-2.2.1 六甲トンネルにおける天端部の圧ざ (541km810m 付近)

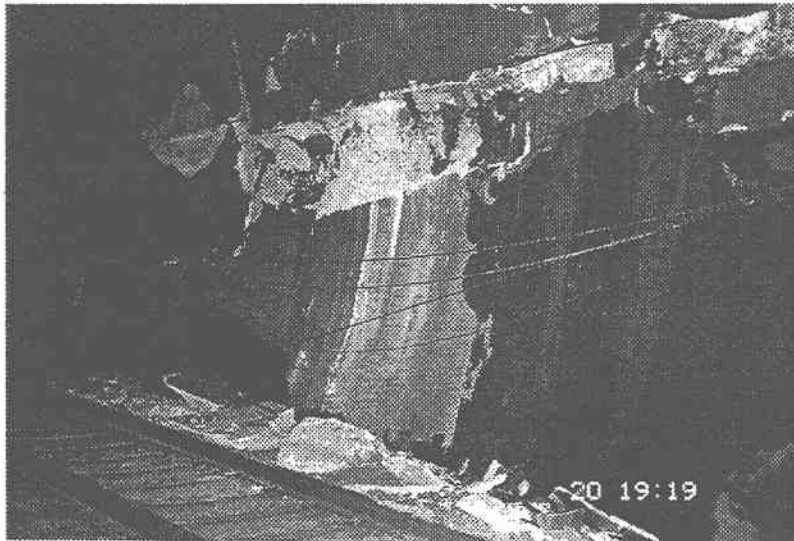
写真-2.2.2 六甲トンネルにおける左側壁圧ざ (538km870m 付近)

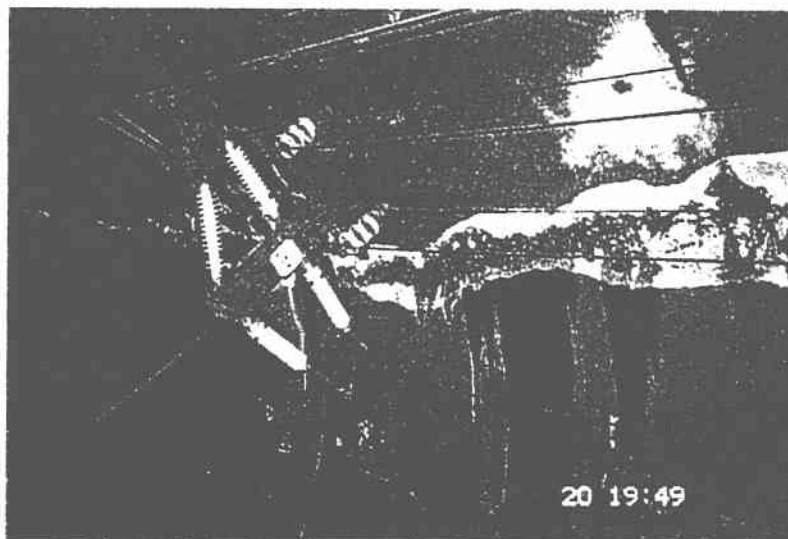
写真-2.2.3 六甲トンネルにおける天端部の圧ざ (537km030m 付近)

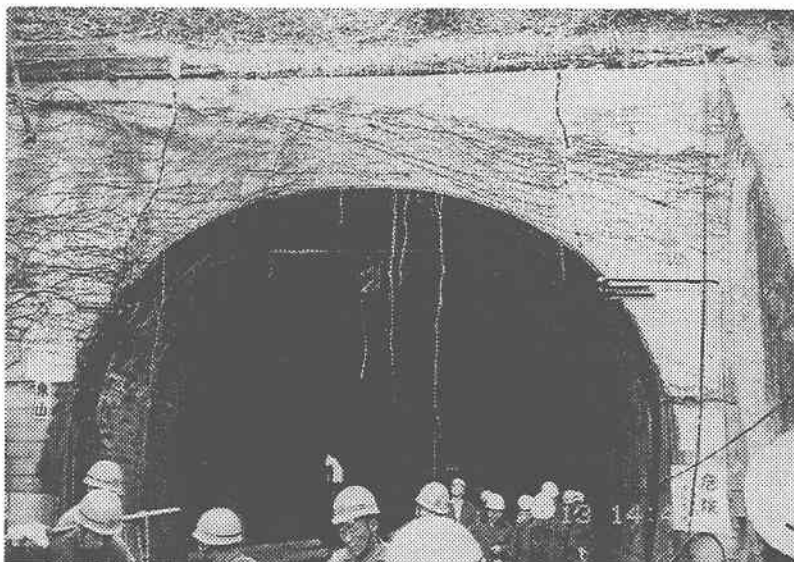
神戸電鉄の東山トンネルは、67年前に建設されたコンクリートブロック造のトンネルで、上部地山、切り取りにより土被りは10m以下と浅い。坑口部面壁の既往クラックが開口し（写真-2.2.4）、アーチ肩部にトンネル軸方向のクラックが数本生じた。隣接する会下山トンネルは、軽微なクラックが生じた程度であった。両トンネルおよび、有馬トンネルは、老朽トンネルということもあり、耐震性を向上させるために覆工改築がなされた。

写真-2.2.4 東山トンネルの坑門被害

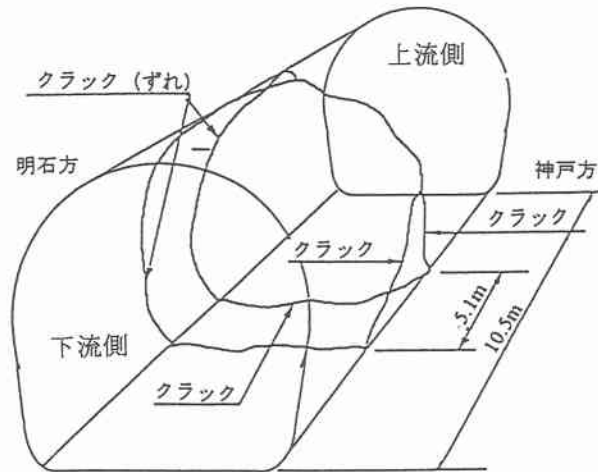
塩屋谷川放水路トンネルは、下流側坑口付近で須磨断層と近接し、中間部で横尾山断層と交差して建設されている。須磨断層付近では、リング状のひび割れが生じた。横尾山断層との交差位置では、トンネルの北西側（上流側）が相対的に右に8cm、上に5cm移動し、アーチ、側壁、インバートにずれを伴うひび割れが多数生じた。（図-2.2.5）改築工事時の観察によれば、内巻きとしての吹付けコンクリートにも覆工コンクリートと同様の破損が生じていたとのことである。なお、断層の下流側は六甲花崗岩、上流側は新第三紀中新世神戸層群の砂岩・泥岩互層よりなっている。

図-2.2.5 塩屋谷川トンネルのリング状クラック⁴⁾

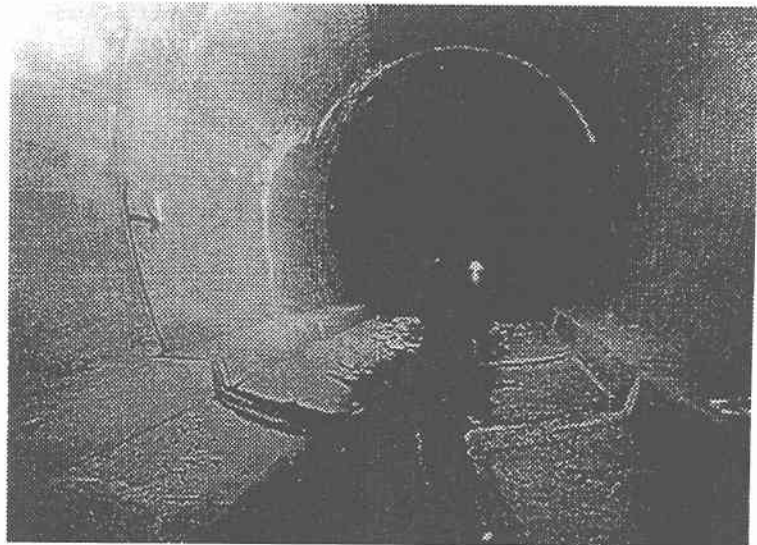
写真-2.2.5 塩屋谷川放水路のリング状のひび割れ

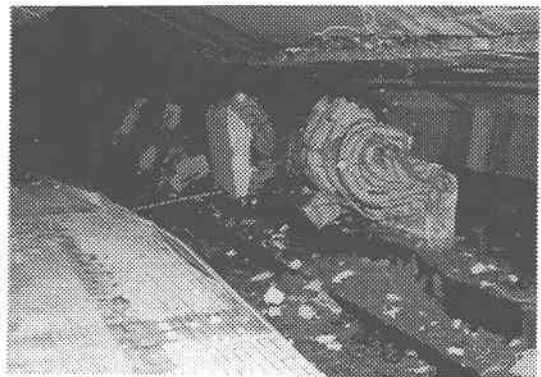
大開駅の被害は地下構造物の中で最も大きく、コンコース以西の中柱がほとんど圧壊している（写真-2.3.1、図-2.3.2）。上床版は中央から1.75m~2.00mの位置に幅15~20cmの亀裂が発生し、2.5m沈下した。また、側壁上部ハンチ下でコンクリートが剥離し、内側の主鉄筋が座屈した。側壁は、わずかではあるが内側に倒れ込み、かなりの漏水が見られた。コンコース部は中柱6本のうち、中央部3本は、柱上端の山側および柱下端の海側コンクリートにわずかな剥離が認められる程度の被害であった。コンコース部以東は、中

写真-2.3.1 大開駅の中柱の圧壊状況

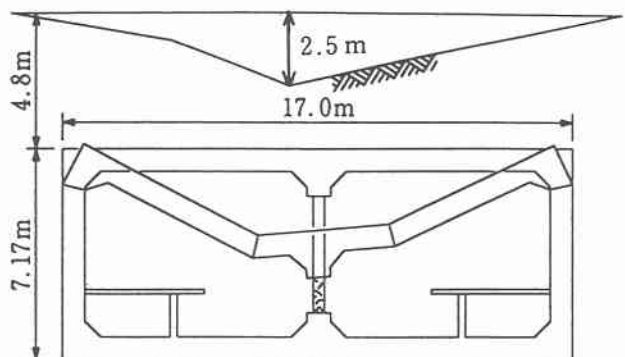
図-2.3.2 大開駅1層2径間断面の被害状況

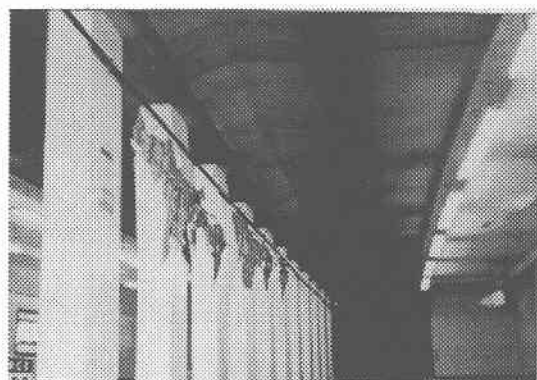
西代駅から550mの区間は土被りが0~3.0mの線路部で、躯体に細かなクラックが軸方向に発生した。その先の100m区間は、土被り3.0~3.75mの線路部で躯体にクラックが発生し、中柱8本が損傷している。高速長田駅は、土被りの大きい1層2径間の部分で16本の中柱が損傷した(写真-2.3.2)。さらにその先の940m区間では、線路部で大きな側壁移動と躯体クラックが発生し、249本の中柱が損傷した。また、床スラブから立上がるハンチの上部での床スラブと壁の打継ぎ目は、ほぼ全線にわたって内側にずれている。そのずれは西代から大開に近づくほど大きくなり、最大で200mm程度であった。

写真-2.3.2 高速長田駅の中柱のせん断破壊
(下り線ホームより東方・大開方面を見る)

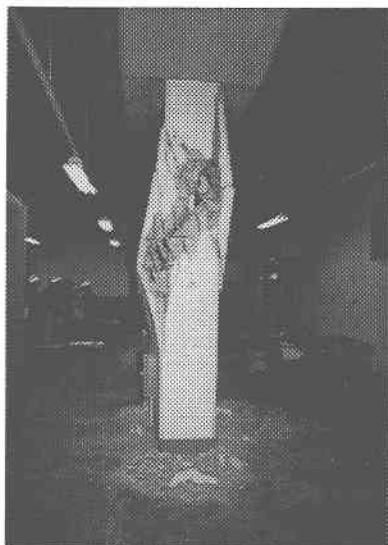
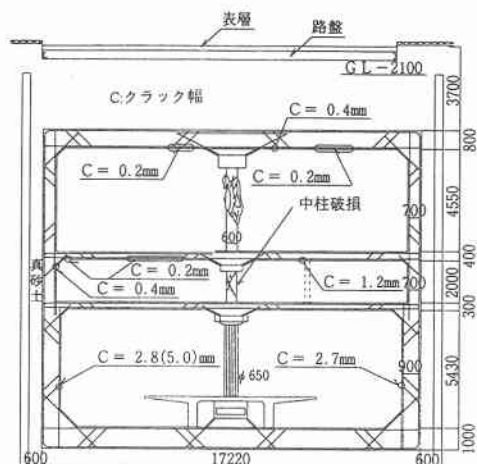
写真-2.3.3 神戸市営地下鉄・上沢駅の中柱の被害 図-2.3.3 上沢駅2層4径間断面の被害状況 (B1階柱の東面を見る：被災ランクII)

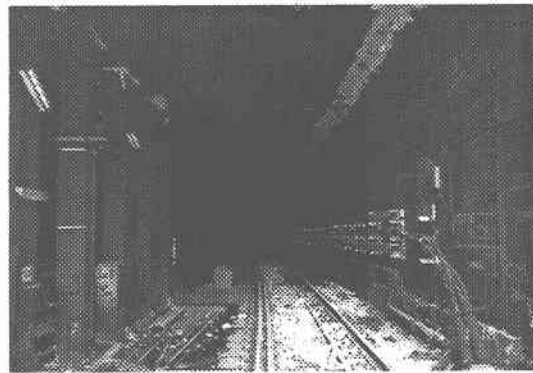
地下駅舎では被害がほとんど無かった。線路部(単線延長約3540m)では、側壁と上床版の取り合いハンチ部のコンクリートが滑落し、鉄筋が露出した(写真-2.3.4)。土被りが2～3mの比較的浅い春日野道～岩屋間(約1km)で特に被害が目立ち、約920本の中柱の上下端部のコンクリート被覆部分が剥落した。また、躯体の打継面やクラックからの漏水も見られた。コンクリート道床RC枕木の直結軌道であるため、レールに狂いは発生しなかったが、春日野道駅の東方レール溶接部に亀裂を生じた。

写真-2.3.4 阪神電鉄開削トンネルの上部ハンチのコンクリート剥落 (トンネル入口付近から約400m)

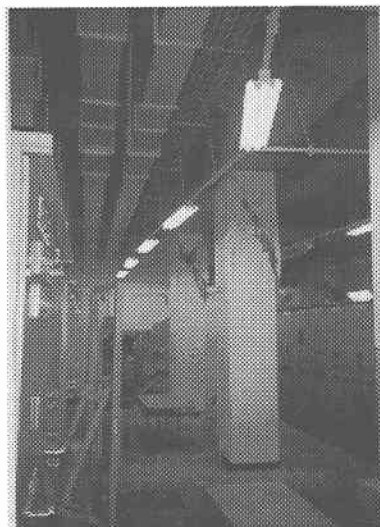
西代駅で最も被害が大きかったのは、東側95mの1層区間で、中柱17本にせん断クラックが発生し、上下床版の両ハンチ付近は、軸方向クラックが発生した(写真-2.3.5、図-2.3.4)。また、上床版に線路直角方向のひび割れが20本あまり生じた。2層構造区間は、地下2階のホーム間柱11本および地下1階のコンコース間柱8本にせん断クラックが発生した。これらの被害のうちで損傷度が大きかったのは1層構造部分の線路間の中柱15本である。これらの柱は40×250cmの断面をもつ壁状の柱で、中心間隔5mで建て込まれているが、コンクリートが剥落し鉄筋が露出したものもあった。

写真-2.3.5 山陽電鉄・西代地下駅の中柱の被害 (軌道階柱の東面を見る)

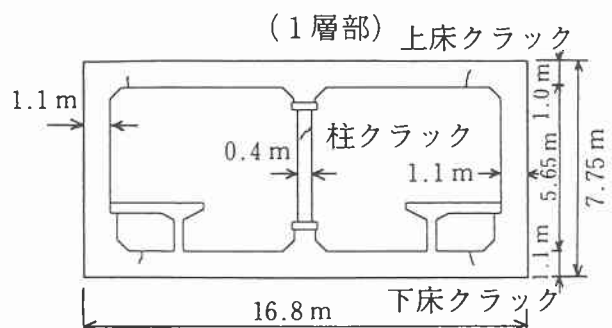
図-2.3.4 西代駅1層2径間断面の被害状況

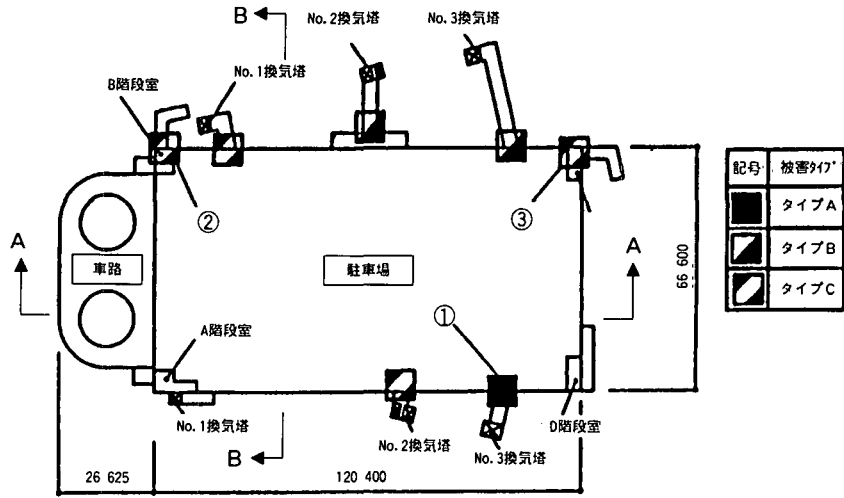
図-2.3.10 三宮第2駐車場平面図と被害箇所

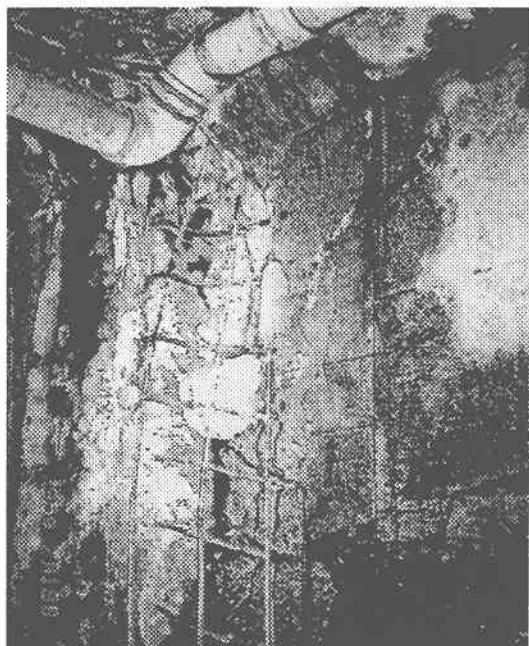
に給排気塔および階段室など、本体構造との接合部においてコンクリートの剥落、ひび割れが生じた。最も大きな損傷はNo.3 給気塔において生じており、壁の一部と天井スラブのコンクリートが剥落して鉄筋が露出した（写真-2.3.6、2.3.7）。一部の鉄筋は変形しているものの破断には至っておらず、 $4\delta y$ 程度の応答変位が生じたものと推定される。No.2 排気塔、No.3 排気塔では壁のかぶりコンクリートが剥離し、ひび割れも多数見られる（写真-2.3.8）。また、No.3 排気塔と駐車場本体との接合部において5~25cm程度のずれが発生している。No.2 給気塔、No.1 排気塔およびB 階段室では1~5mm程度のひび割れが生じた（写真-2.3.9）。

以上のように、駐車場本体と給排気塔、階段室との接合部付近に被害が集中しているのは、剛性の大小に起因する動的応答の違いにより、両者の接合部に相対変位が生じたためと考えられる。

写真-2.3.6 壁のコンクリート剥落、鉄筋露出
(タイプA : ①)

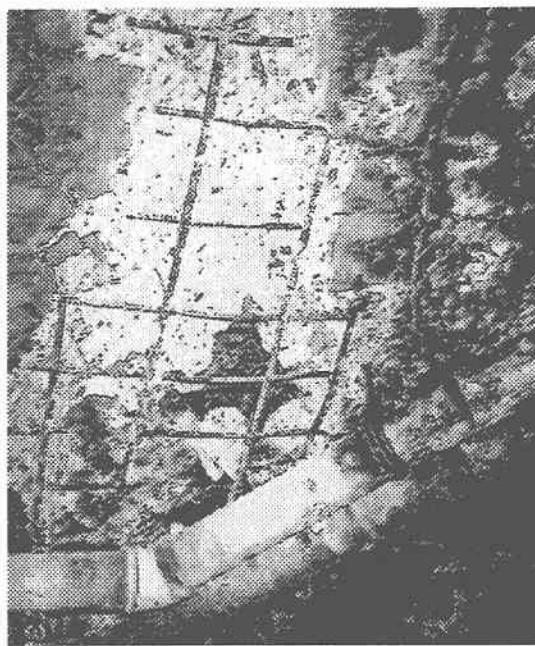
写真-2.3.7 スラブコンクリート剥落、鉄筋露出
(タイプA : ①)

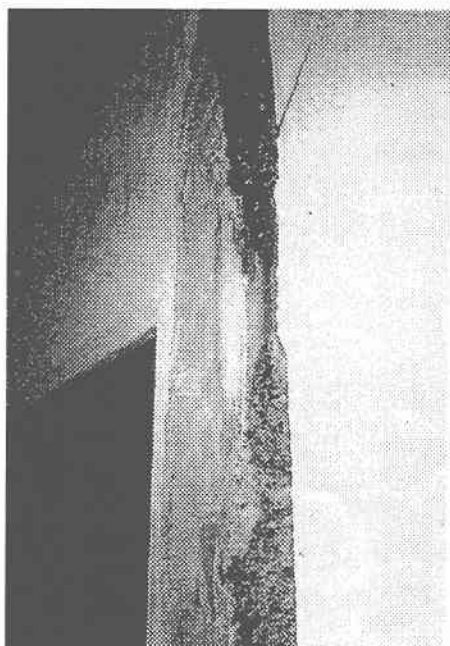
写真-2.3.8 壁コンクリート剥落
(タイプB : ②)

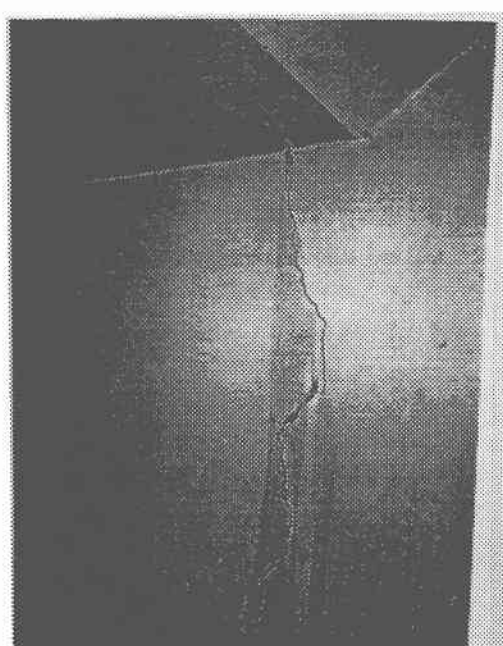
写真-2.3.9 壁のひび割れ
(タイプC : ③)

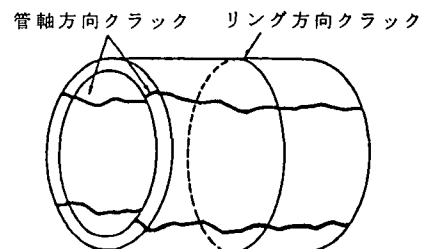
クラック幅は最大9mm程度で、坑口から60~70m付近で発生している。

二次覆工の被害が比較的大きい坑口付近で、セグメントとボルトを調査したところ、継手板に若干の変形が見られるものの、ボルトの抜差しは可能であり、継手板に大きな目違いは発生していない。ボルト自体も検査の結果、特に異常は見受けられず、

図-2.4.2 シールド二次覆工の被害
