第6章 復旧工法と復旧過程の検討

6.1 概説

本章では、地下構造物被災個所の復旧工法と復旧過程の検討ということで、西日本旅客鉄道の山陽新幹線・六甲トンネル、神戸高速鉄道・大開駅、神戸市営地下鉄を取り上げる。

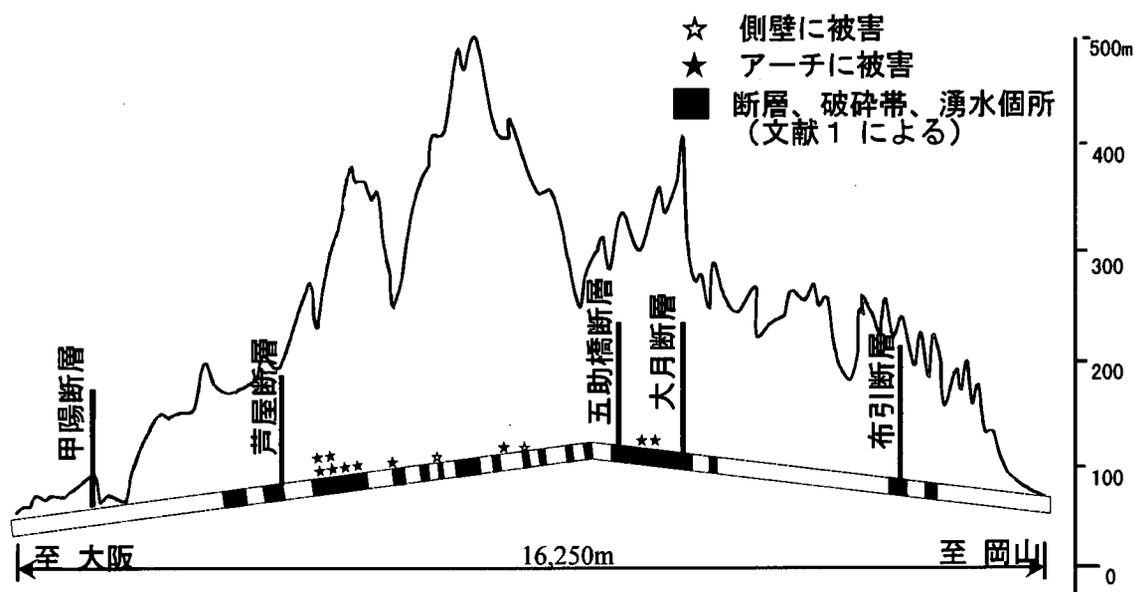
図-6.1.1 六甲トンネルの被害位置（縦断図）

被害状況が明らかになった時点で、復旧工事施行に向けてトンネルの中心線測量、覆工の内空断面測定、及びトンネル覆工面への打音検査を行った。これらの調査の結果、地震断層の変位によるトンネル中心線のずれという現象はなく、トンネル覆工および中央通路箇所において、大小とりまぜて約 100 箇所の被災変状が確認され、特に 12 箇所の損傷が大きく、そのほとんどは、536km～537km、539km～542km 間に集中している。その位置は、図-6.1.1 に示す通り、施工時に断層破碎帯に遭遇した位置に一致している¹⁾。

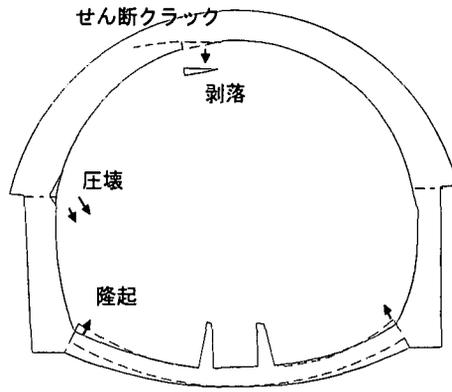
図-6.1.2 六甲トンネル被害模式図

主な被害内容は、1)アーチクラウン部のせん断ひび割れとその先端部の剥落、2)アーチ・側壁の打ち継ぎ目部での圧縮性のひび割れに伴う剥落、3)トンネル横断方向の打継目部の剥落に代表される。図-6.1.2 にこれらの被害を模式的に示す²⁾。いずれも強い圧縮力が覆工に作用したもので、被害形態の差異は、地震力の作用方向、地質条件およびトンネル覆工の構造条件によるものと推定される。

各損傷箇所の損傷程度により、はつり落としのみの箇所、表面処理を行う箇所、クラック注入及び断面修復を行う箇所に分けて対策を行った。断面復旧箇所については、必要に応じてロックボルトを打設、炭素繊維シート貼り付けを行った。

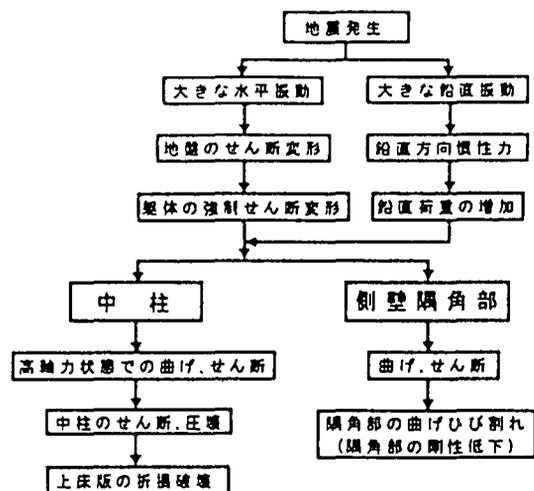
図-6.2.1 破壊メカニズムの概念

今回の地震で大開駅が崩壊に至る破壊メカニズムを被災状況から想定したものが、図-6.2.1である。地盤のせん断変形により構造物が強制的にせん断変形を受け、高軸力状態の中柱が圧壊したことが、主たる要因である。復旧設計における耐震設計法は、このような地震時の地盤のせん断変形を考慮する設計法として一般的な応答変位法によることとした。

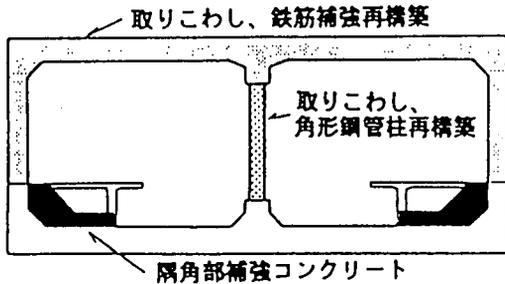
図-6.2.6 1層部再構築範囲

地震時の曲げモーメントおよびせん断力を図-6.2.5に示す。地震時の曲げモーメントは、側壁上・下端隅角部が常時に比べはるかに大きく、耐力の向上を要することから、再構築する上床版および側壁は必要鉄筋量を配置し、側壁下端隅各部分は鉄筋コンクリートの増打ちで耐力増加を図った(図-6.2.6)。
