兵庫県南部地震以前の建築構造物の杭基礎被害

建設省建築研究所

水野 二十一

1923年関東地震以来、1995年兵庫県南部地震以前の杭の被害事例について報告する。

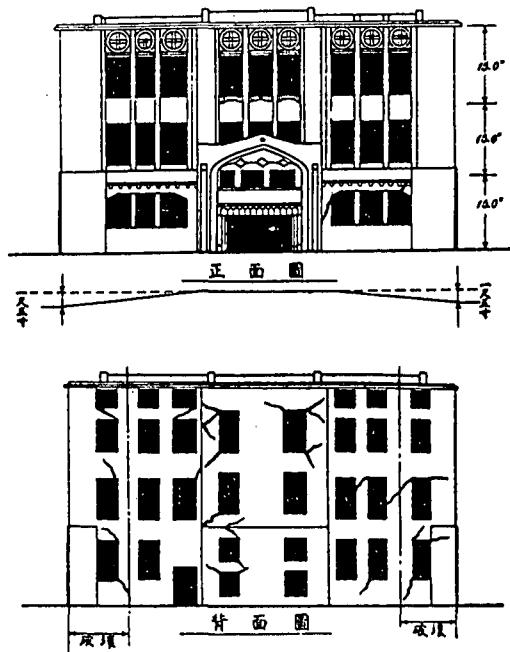
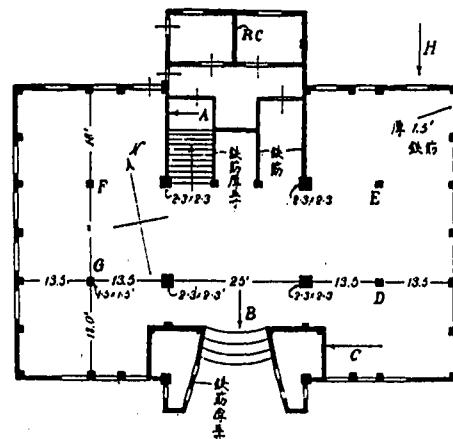
図1 農商務省特許局陳列館の被害(1923年) [文献11)]

書かれており、結局正面中央部と東西隅部に約45cmの不同沈下が生じた(図1)。後者は、基礎の不同沈下により西側に約15度傾斜した。また、報告書では「比較的震害ナシト考へラレシ建物ニ於テスラ図ニ示スガ如キ数コノ実例ニ会セリ」と述べ、図2を示している。他にも基礎ばりの被害写真(写真1)を示しているが、どの建物かは特定できない。

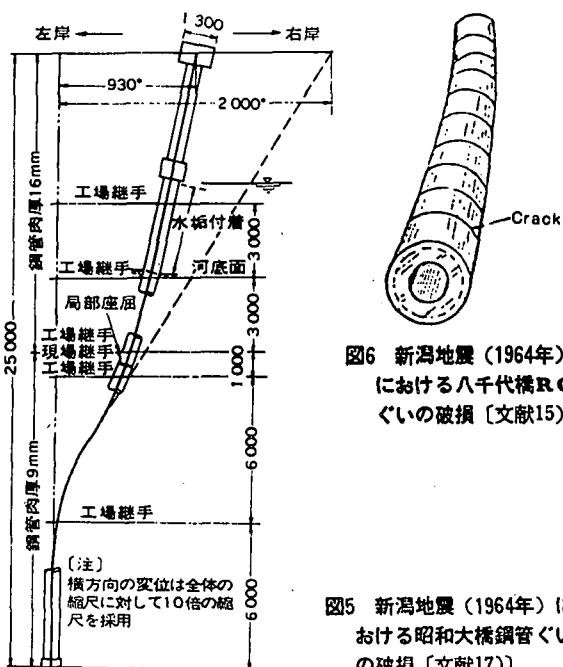
図5 新潟地震(1964年)における昭和大橋鋼管ぐいの破損〔文献17〕

文献15)・17)では、落橋した昭和大橋〔長さ303.9m、幅24m、12スパン、くい式橋脚11台・橋台2台(ともにくい9本)、鋼管ぐい($\phi=609\text{mm}$ 、厚さ16~9mm、くい長(橋脚)25m(地下部分16m))の橋脚鋼管ぐいの曲がりと現場溶接部近傍の局部座屈について述べている(図5)。この原因は地盤下約10mに及ぶ液状化によるとしている。この他の橋脚ぐいの掘出し調査から、現場溶接継手で、曲げ変形をさほど受けていない状態で、溶接部分で切断されたと見られる例を報告している¹⁷⁾。このバックデータとして、前述の曲げ変形したくいから試験片を切り出し、溶接継手部分(工場・現場とも)の引張試験を実施し、現場継手強度が母材強度より小さい例が多いことを確認している¹⁷⁾。原因追求の真摯な態度がうかがえる。

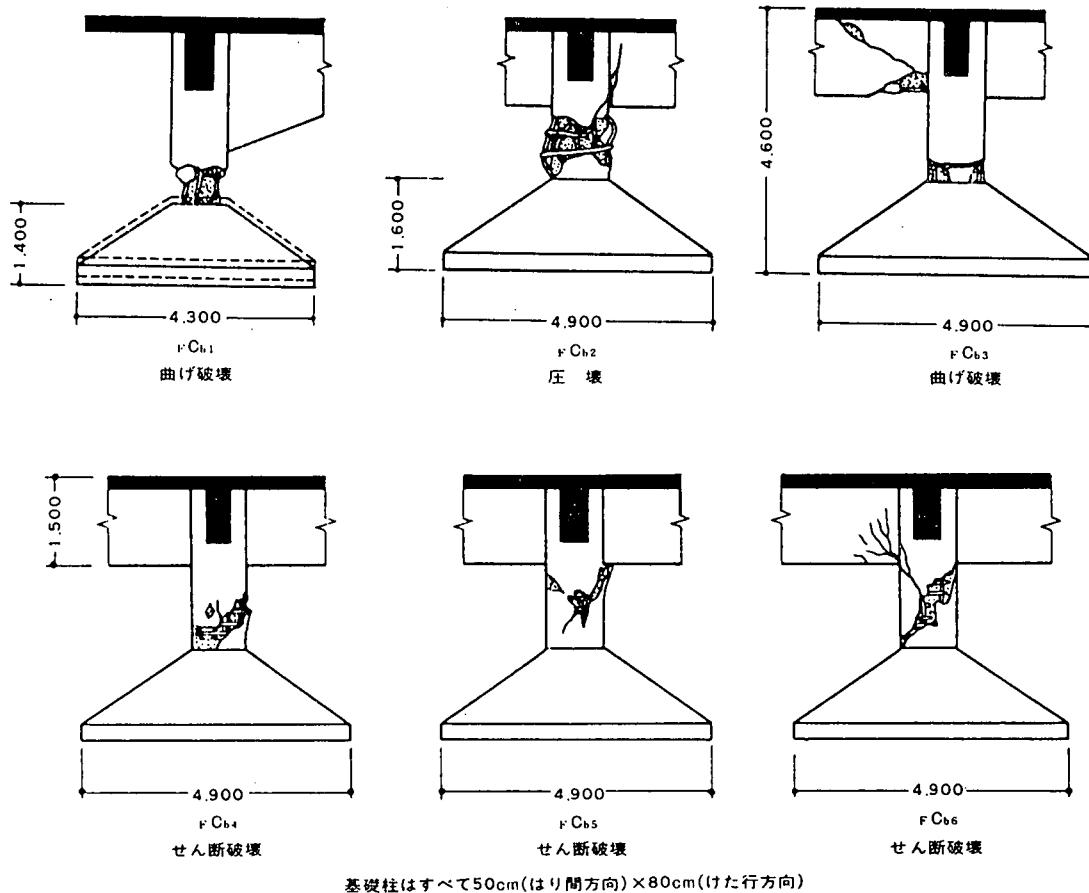
図7 十勝沖地震(1968年)における八戸東高校基礎柱の破損[文献18]の図に加筆]

$\times 50\text{cm}$, つなぎばりと基礎スラブの間の短柱) が図7のよう
に破壊 (せん断破壊, 曲げ破壊, 圧壊) した¹⁸⁾。この構造形
式と破損の様相は、前述した、福井地震の北陸配電株式会社
の事例に酷似している。本建物はけた行方向に約 2 m の高
低差があり、フーチング底面はそのまま高低をついているが,
つなぎばりは同一レベルで通しているため、地盤が低いほう
の構造体はあたかもつなぎばりのない独立フーチング基礎で
支持された 4 層の建物のようになっている。また 4 本のボー
リング柱状図によりこの敷地は地盤構成が急変する箇所であ
ることが指摘されている。被害の詳細と破壊の過程について
の考察は文献18) を参照されたい。

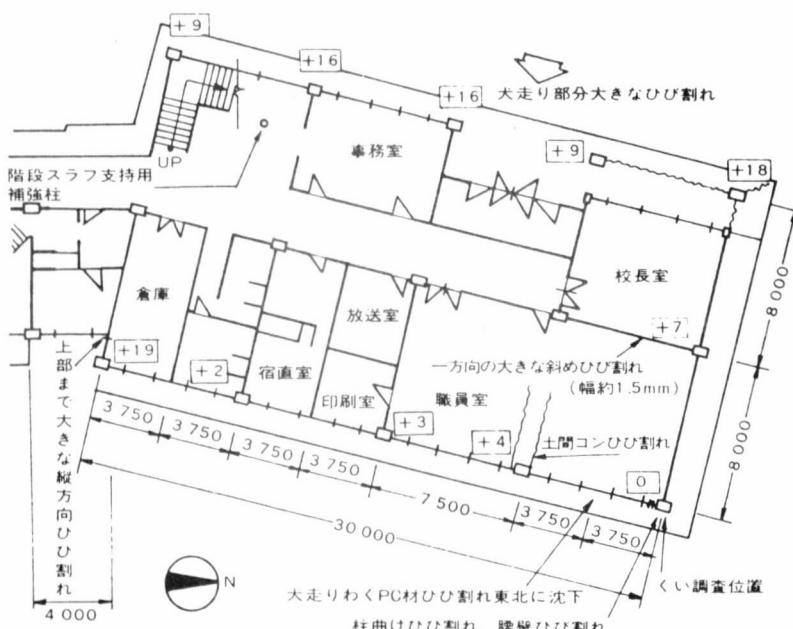
図11 調査時点のC棟1階ひび割れと2階床相対沈下量
(囲み数字単位:mm) [文献6),9)]

図11に、C棟1階のひび割れと2階床の相対沈下量(図中囲み数字、単位mm)を示す。この変状は、直接的には建物の不同沈下によるものと判断された。これは、図中校長室壁(けた行方向耐力壁)の斜めひび割れが、通常地震動により生ずる交差したひび割れでなく、南下がりのもののみであった(ひび割れ幅約1.5mm)こと等により判断されたものである。さらに、沈下量が最も大きい、C棟北東柱下のくいの掘削調査が行なわれ、次の結論を得ている(図12、写真4, 5, 6参照)。

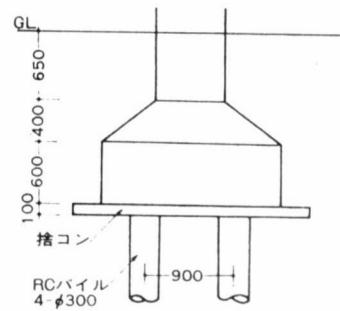
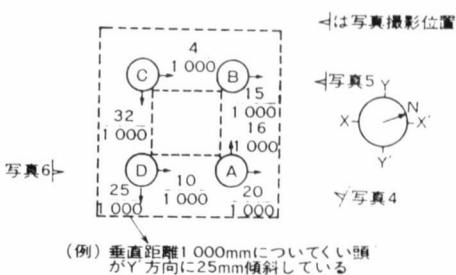
図12 三沢商業高校におけるくいの掘削調査〔文献6)〕

- ① 4本のくいのうち3本はくい頭で破損し、1本はくい頭部と捨てコンがはく離した。くい頭が破損した3本の破壊状況のうち、1本(Bぐい)は圧縮力の影響が強く見られるせん断破壊であり、残りの2本(A, Dぐい)はくい頭が引き裂かれるようなせん断破壊であった。
- ② すべてのくいはその頭部が地震時に北東方向へ振られたものと考えられる。Aぐいのみ西側への傾斜が測定されているが、この場合はくい頭が大きく壊れ、それを生じているためであろう。

③ くい頭破損による建物の沈下量は A および D ぐいの鉄筋座屈状況から推定すると約3.3cmとなる。

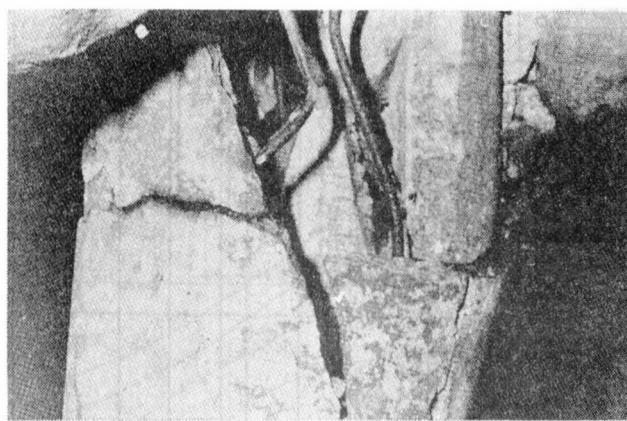
写真6 Dぐいくい頭部

写真4,5,6 は十勝沖地震(1968年)における三沢商業高校RCぐいの破損(写真位置は図12参照) [文献6)]

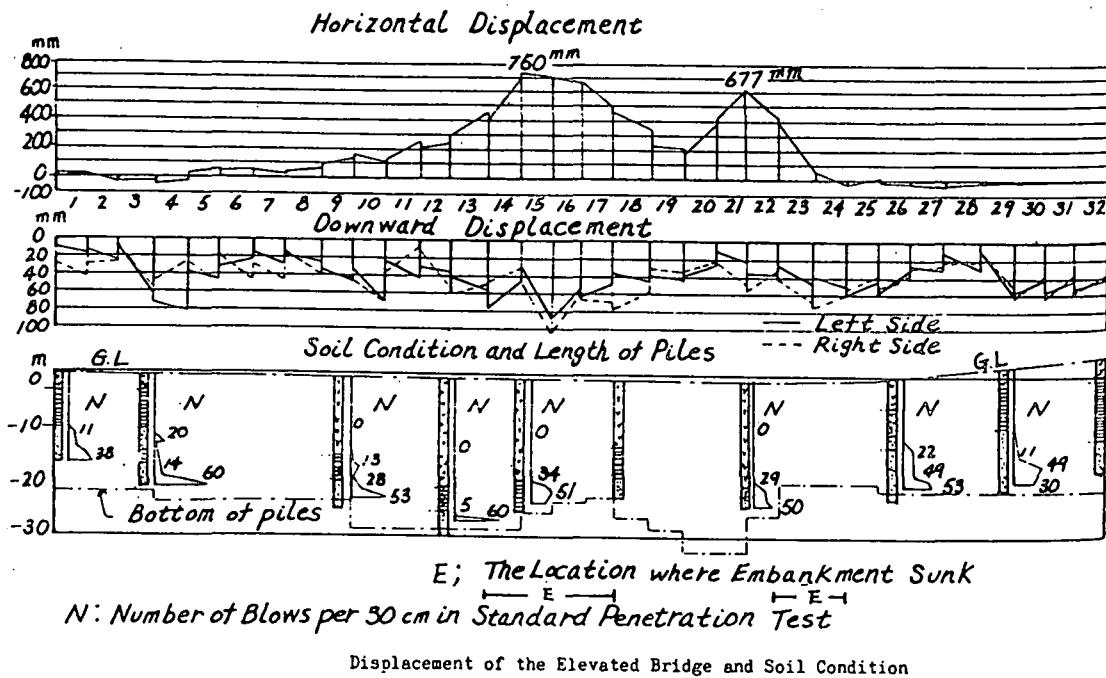
図13 十勝沖地震における姉沼高架橋の残留変位量と軟弱層の分布〔文献5〕

地震直後の調査で高架橋上部構造には損傷はなかったが、高架橋各ブロックの相対変位が顕著であった。図13は地震直後の残留水平・鉛直変位（不動点から測量）で、その最大値は水平方向約75cm、鉛直方向約10cmである。また各高架橋ブロック間の水平目違いの最大値は約9cm、鉛直目違いの最大値は約4cmであった。高架橋の残留変位量の分布はいずれもW形であって、軟弱層の深さの分布（図13）および在来線盛土の沈下分布（図14、最大沈下80cm）とはほぼ同一の形状をなすものである。これらのことからくいの損傷が懸念されたので、くい頭部の掘削調査が実施された。図15は変位のもっとも大きい15ブロックのフーチングを支持するくいの曲げひび割れである。ただ鉛直支持力に直接関係するような破壊的な損傷は発見されなかった。また残留変位が20cm以下の部分ではくいに曲げひび割れは認められなかつたと報告している。この事例は、地盤の側方流動による過大な変形がくい破損の原因である。

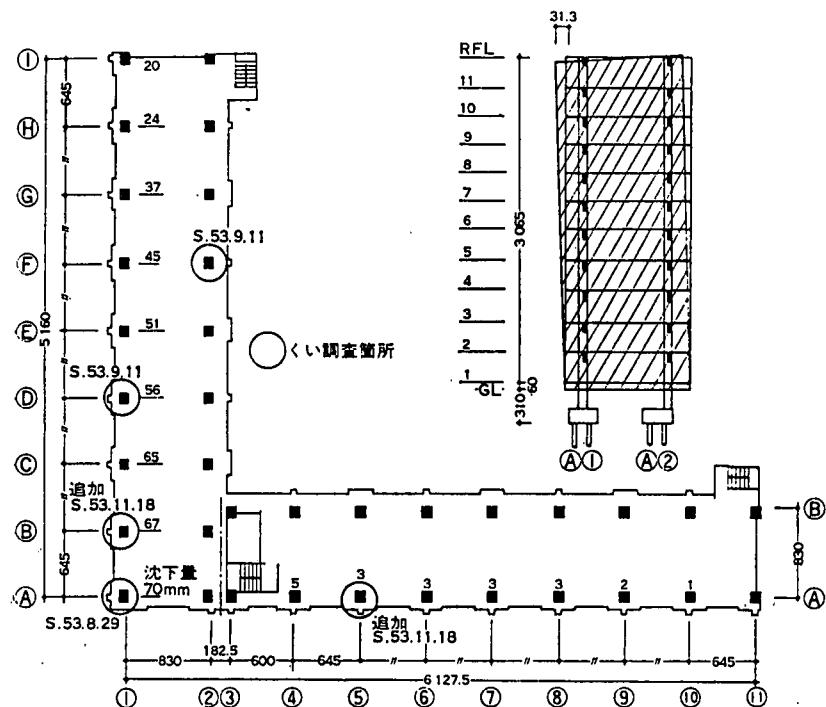
図16
仙台市営郡山住宅高層住棟のくい
破損による建物の傾斜〔文献25)〕

宮城県沖地震（1978年6月12日）では、表2に示すようなくいの掘削調査が行なわれ、数例の破損例が知られている。個々の詳細な事例についてはすでに多方面で報告・報道されているので、文献20)~30)を参照願いたい。ここでは代表として仙台市営郡山住宅高層住棟[SRC 11階建、A Cぐい（φ=60cm, l=12m, 長期許容支持力 150t/本）]の事例を紹介しておく（図16、写真7, 8）。

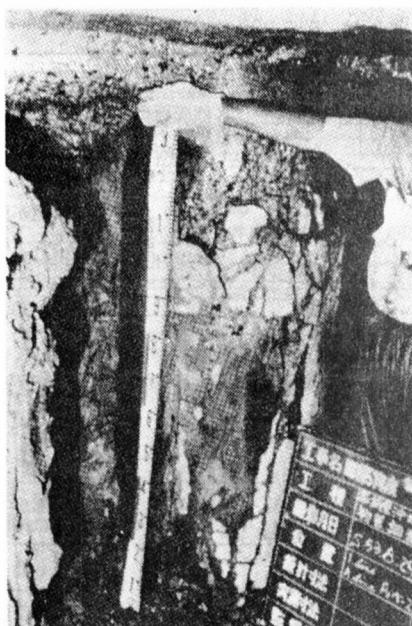
写真7

①-Ⓐ フーチングの
No. 1 ぐいの破損状
況（仙台市提供）

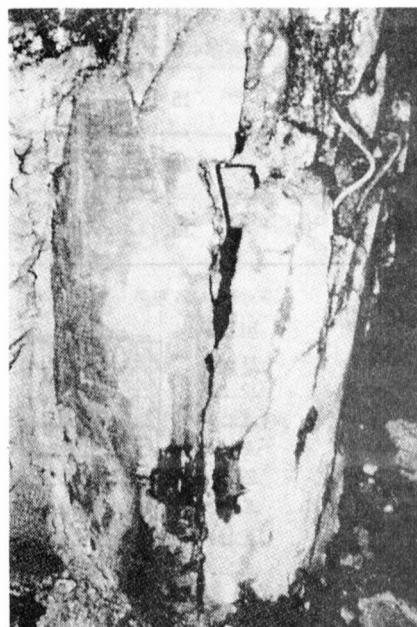
写真8

①-Ⓐ フーチングの
No. 2 ぐいの破損状
況（仙台市提供）

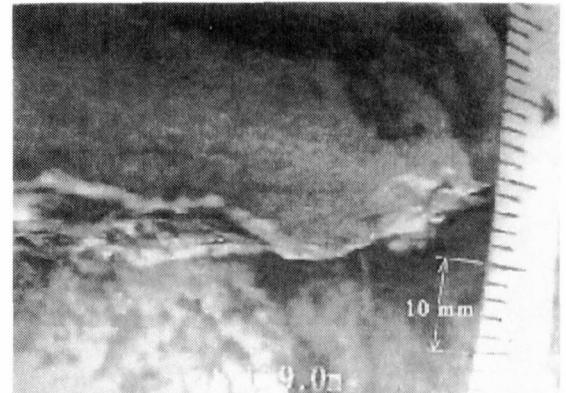
(b) 杭 No. 200 杭頭から 8m

写真-6 杭内部で撮影された杭の損傷状況

撮影で得られた損傷の一例を写真-6に示す。カメラからスケールおよび杭内壁までの距離の大小関係によって、微妙に両者の撮影画面上での大小関係が変わるために正確なクラック幅を知ることは難しいが、(b)図に示されたスケール目盛を参考にして、概略値を知ることができる。

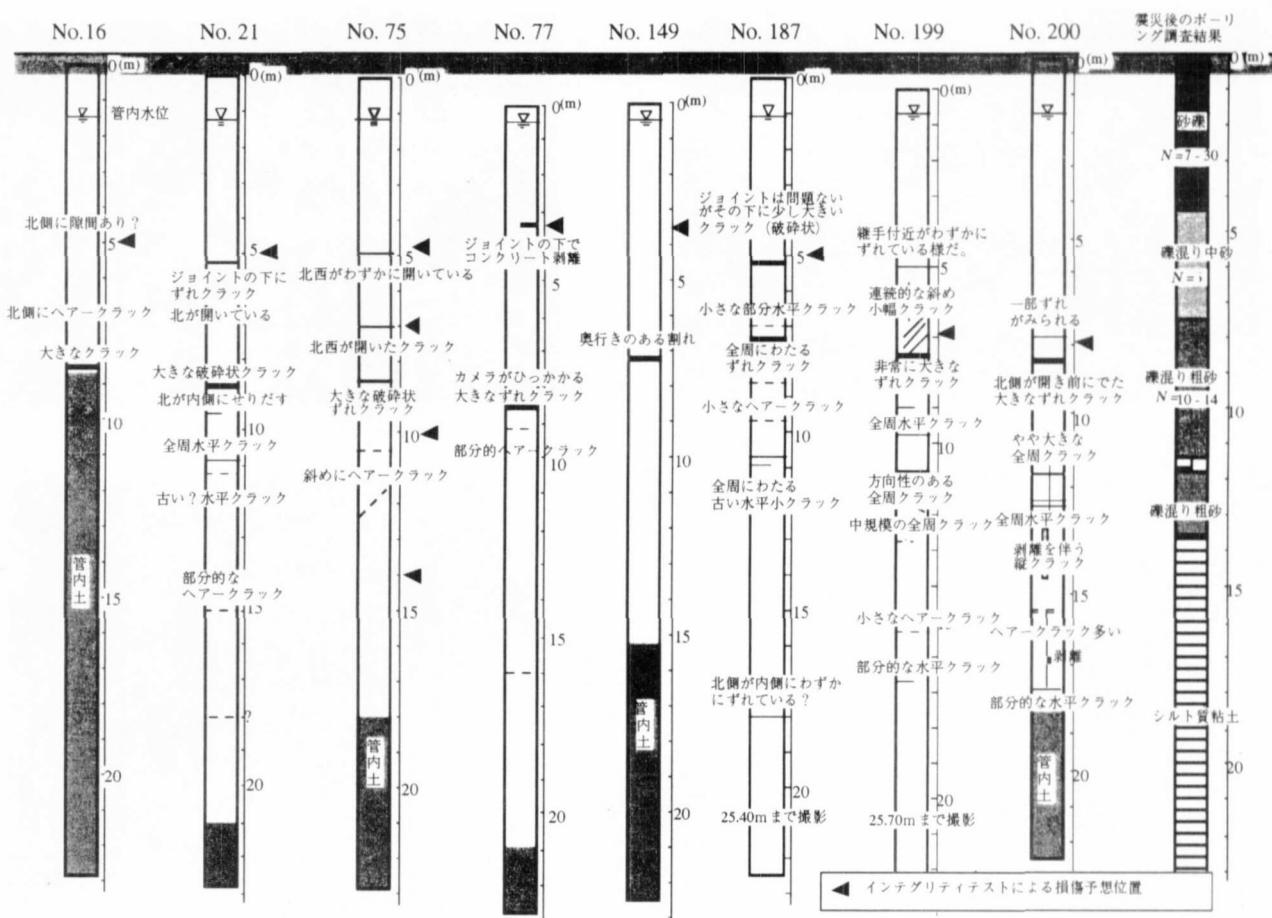
図-6 カメラによる杭内部の損傷調査結果

たすべての杭について、杭頭から約7~8mの深度に破碎状の大規模な損傷が認められた。図中には、杭のインテグリティテストで推定された損傷位置も▲印で付記したが、インテグリティテストは、最浅部の損傷を捉えていたことがわかる。深度7~8m付近の損傷は、他の位置のものと比較して大きく、カメラがひっかかり、それ以深への挿入が困難になることもあった。この付近の地盤は、粗砂(N値10~14)と中砂(N値6)との境界付近であり、液状化を含めた地盤の地震時挙動に差があったことが推定される。破碎断面の色は、比較的新しい灰色をしており、最近(おそらくは、今回の震災によって)、これらの杭が損傷を受けたことを物語っている。

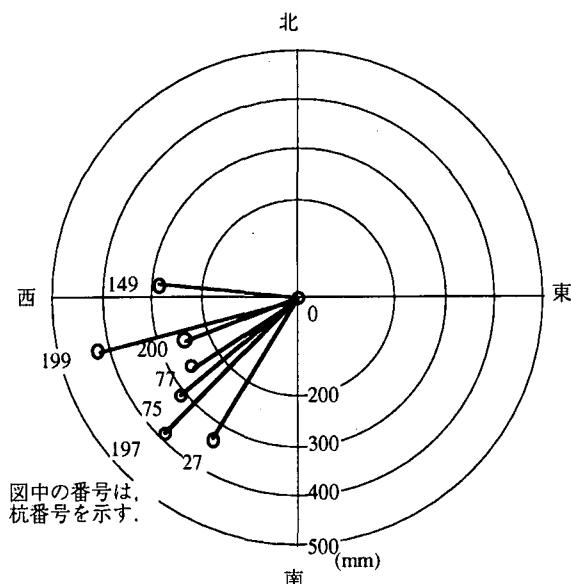
図-8 傾斜計から得られた杭頭変位方向

最後に、傾斜計による調査実施杭のすべてについて、杭頭部の変位状況を図-8にまとめた。杭頭部は、ほぼ南西から西にかけての方向に250mm~420mm変位している。変位の方向性については、濱田らの地盤変位計測結果と同一の傾向を得ていることがわ

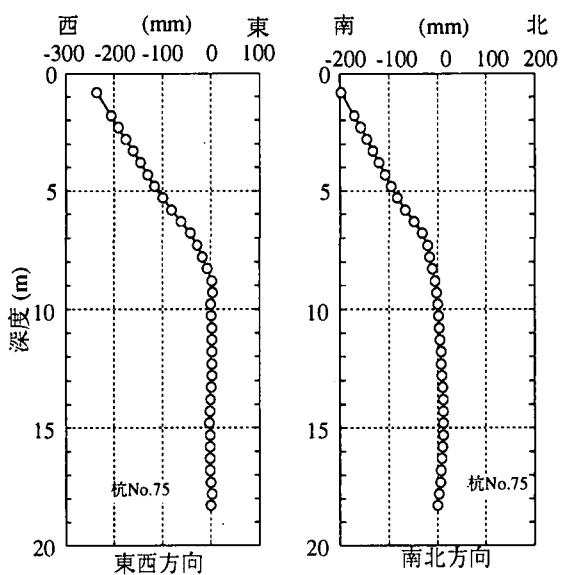
(a) 杭 No. 75

された杭は、深度7~8mを境にして大きく曲がっていることが判明した。この深度は、先のCCDカメラにより判明した破碎状のクラック深度と一致する。また、図-7(c)に示す様に、2箇所で折れ曲がっているものもいくつか見られた。

図-7 傾斜計による杭の曲がり測定結果

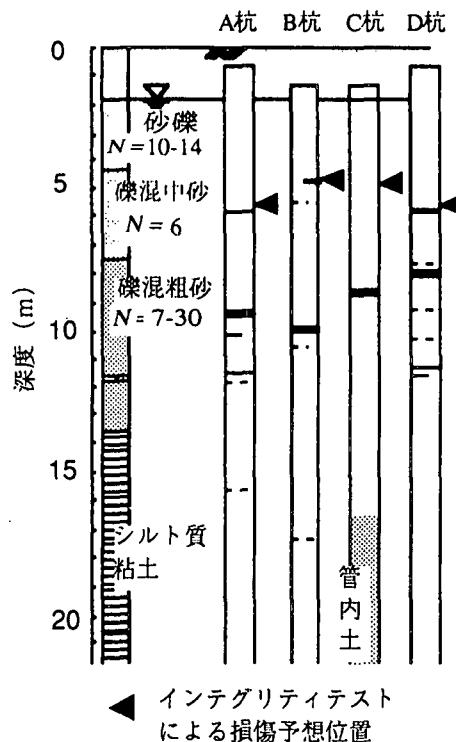
図-2 カメラ撮影で得られた杭の損傷位置

ラ撮影を実施した8本すべての杭で、SC杭とPHC杭の境界付近（深度約5m）、礫混中砂と礫混粗砂の境界付近（深度約7~8m）および礫混粗砂内にクラックの発生が認められた。この内、礫混中砂と礫混粗砂の境界付近に発生したクラックは、いずれの杭でも完全に破碎された状態であり、図-2に示したようにそのクラックの開口幅も他の深度に発生したものに比べて大きい。

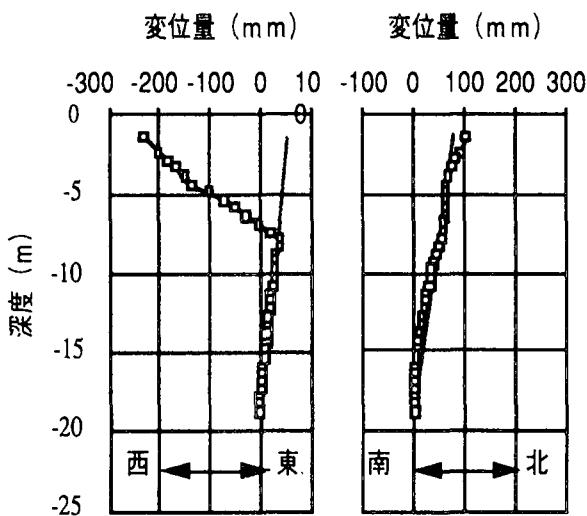
図-3 傾斜計による杭の曲がり測定結果（C杭）

杭内径部にCCDカメラを挿入し杭の損傷状況を観察した8本の杭の内7本に対して、特殊な傾斜計³⁾を用いて、杭の水平変位を測定した。その調査結果の一部として、図-3にC杭の曲がり状況を示す。ここで、同図中の淡太線は、計測最深点における杭の傾きを延長し、当初の健全な状態での杭の座標を推定したものであり、C杭は当初北東の方向に少し傾いていたことを示す。したがって、C杭の杭頭部は、深度約7.5m付近を境に大きく西側に曲がっている。この杭が深度約7.5m付近で大きな曲がりを示す傾向は、他の杭についても同様であった。

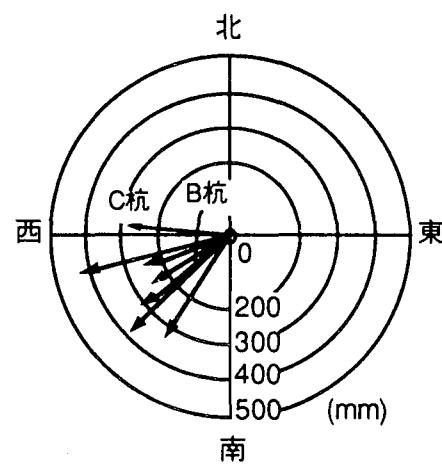
図-4 傾斜計により得られた杭頭変位

また、図-4は、傾斜計による調査結果に基づき、すべての調査杭の杭頭部の当初（推定）位置からの変位方向をまとめたものである。同図に示すように、杭頭部は南西から西にかけての方向に250~420mm変位している。なお、この杭頭部の変位について、変位の方向は濱田らの報告とほぼ

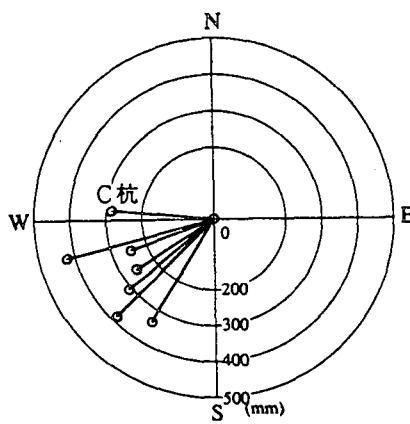
図-5 傾斜計による杭頭の地震前からの残留変位

残留変位分布から GL-7.5m の礫混中砂と礫混粗砂の境界付近で大きな折れ曲がりがあり、カメラ撮影の損傷と対応していること、7本の杭の杭頭は南西から西方向に 0.25~0.42m の残留変位が生じており、濱田らによる残留変位の方向と概ね一致しているこ
