9. 台湾地震の被害分析

1999年9月21日、台湾の中央部集集で発生したM7.6の大地震では、台中県、南投県を中心に橋梁にも甚大な被害が発生した。そこで、これらの被害を生じた橋梁の損傷メカニズムを明らかにするために、“地震時保有耐力法に基づく橋梁の耐震設計法の開発に関する研究小委員会”では“台湾地震による橋梁被害研究分科会”を設置し検討を進めている。分科会は15名の研究者よりなり、各委員が対象橋梁を分担し、解析を進めている。本報告は、分科会における解析橋梁のなかで、著者らが関係するグループによる損傷メカニズムの検討状況を中間報告するものである。

9.3 烏溪橋の損傷分析

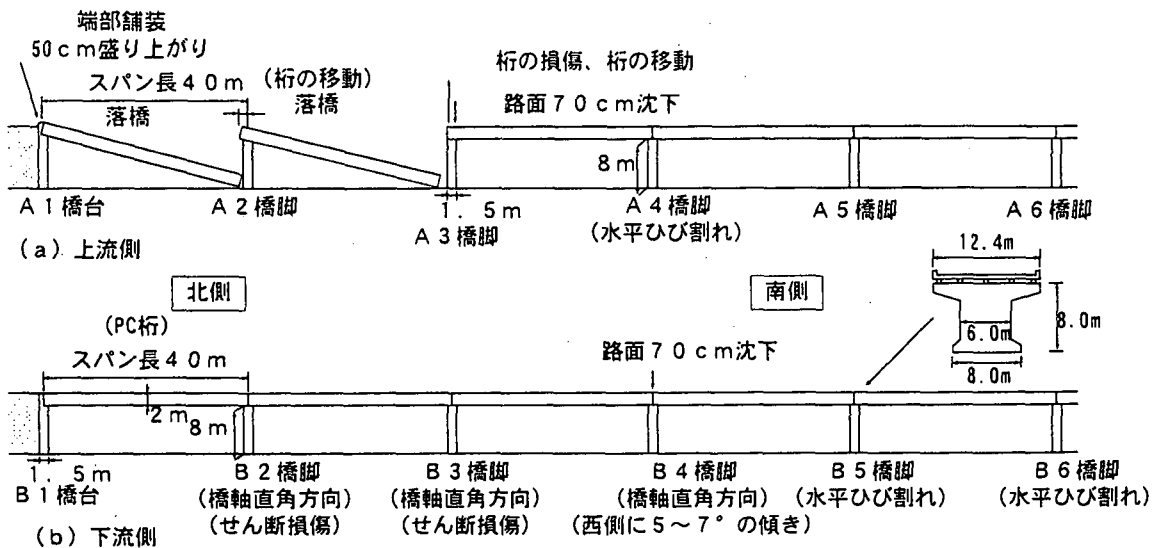
図-9.2 烏溪橋の損傷状況

被害の大きかった橋梁の一つである烏溪橋は台中市南部を流れる大肚溪（烏溪）にある支間長30～40mのPC単純桁であるが、床版部は連結構造となっている可能性もある。図-9.2に烏溪橋の損傷状況を示す。東側の旧橋は1960年頃に竣工し、1983年に隣接して西側に新橋を構築している。旧橋は約3x9mの小判型断面である。新橋は約2x6mの壁式橋脚であり、橋脚を支持する基礎は直径6mのケーソン基礎となっている。旧橋はA1～A3径間が落橋に至っている

のに対し、新橋は橋脚が大きくせん断破壊しているが落橋には至っていない。A3～A4間を約45度の角度で断層が横切っており、A4側の地盤が相対的に2m隆起している。水平方向にはA4側の地盤が西方向および北方向に2m移動している。また、周辺の地震観測記録より架橋地点の地表面最大加速度を推定すると400～500gal程度と考えられる。

図-9.2に示すように、上流側では端部桁が2連落橋するとともに橋台の端部舗装が50cm程度盛り上がっていた。また、A3橋脚上では、桁端部に衝突と思われる損傷が見られた。

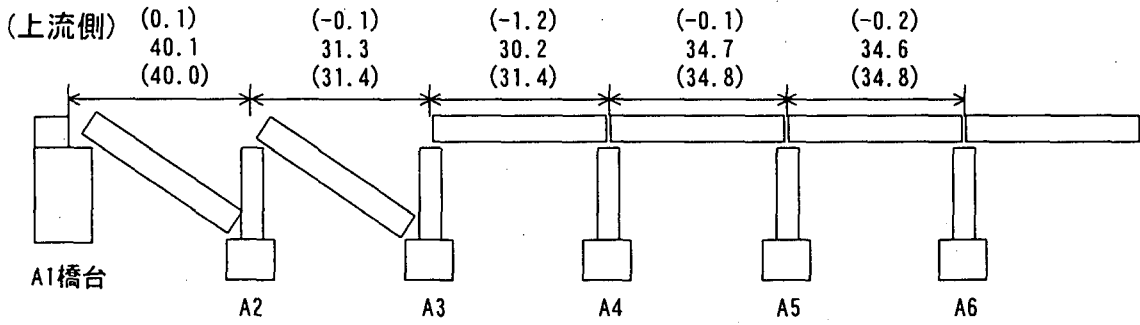
図-9.3 橋脚間移動量

図-9.3に示すように橋軸方向の橋脚間移動量を測量結果と当初設計図の比較により求めると、上流側ではA3～A4橋脚のみが1.2m縮まっている。

また、台湾側で測定された橋脚付近の地盤の変化によると、A3～A4およびB3～B4橋脚間を断層が横切っており、橋軸、橋軸直角および鉛直方向にそれぞれ2m程度移動していると報告されている。上流側のA3～A4橋脚間の移動量1.2mは、地盤の橋軸方向の移動量1.6～1.8mに対応していると考えられる。

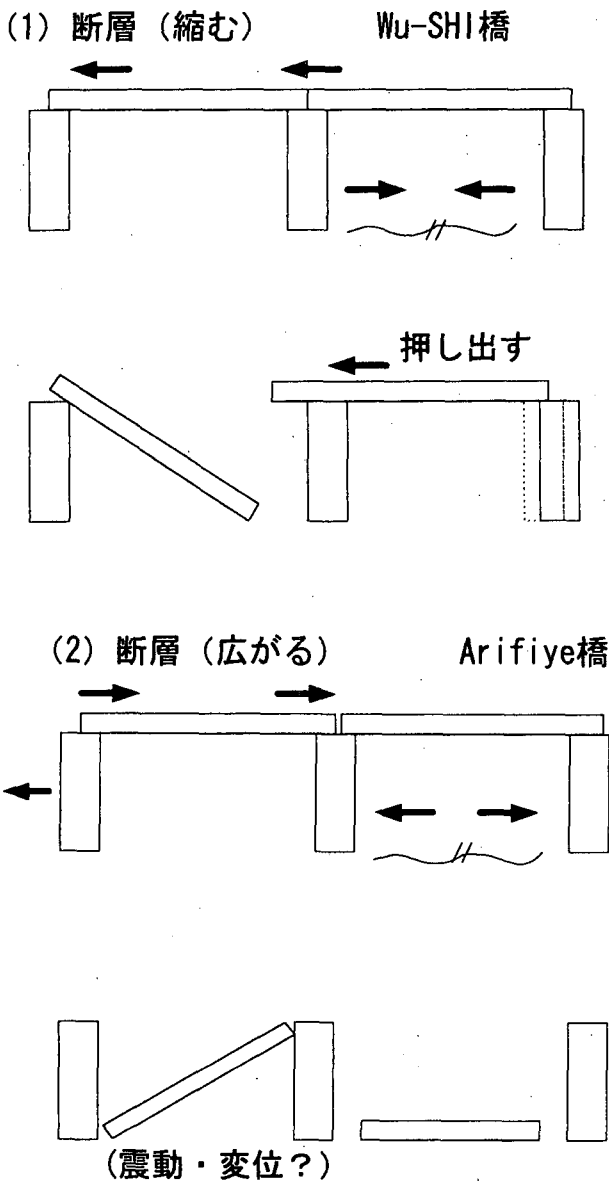
図-9.4 橋梁被害模式図

ここで、注目すべきことは、断層を横切る橋梁ばかりでなく、隣接桁が被害を受けていることである。同様の結果は、図-9.4に示すようにトルコ地震でも観察され、断層を横切る橋梁が落橋するとともに、隣接桁も玉突きと思われる現象で落橋している。

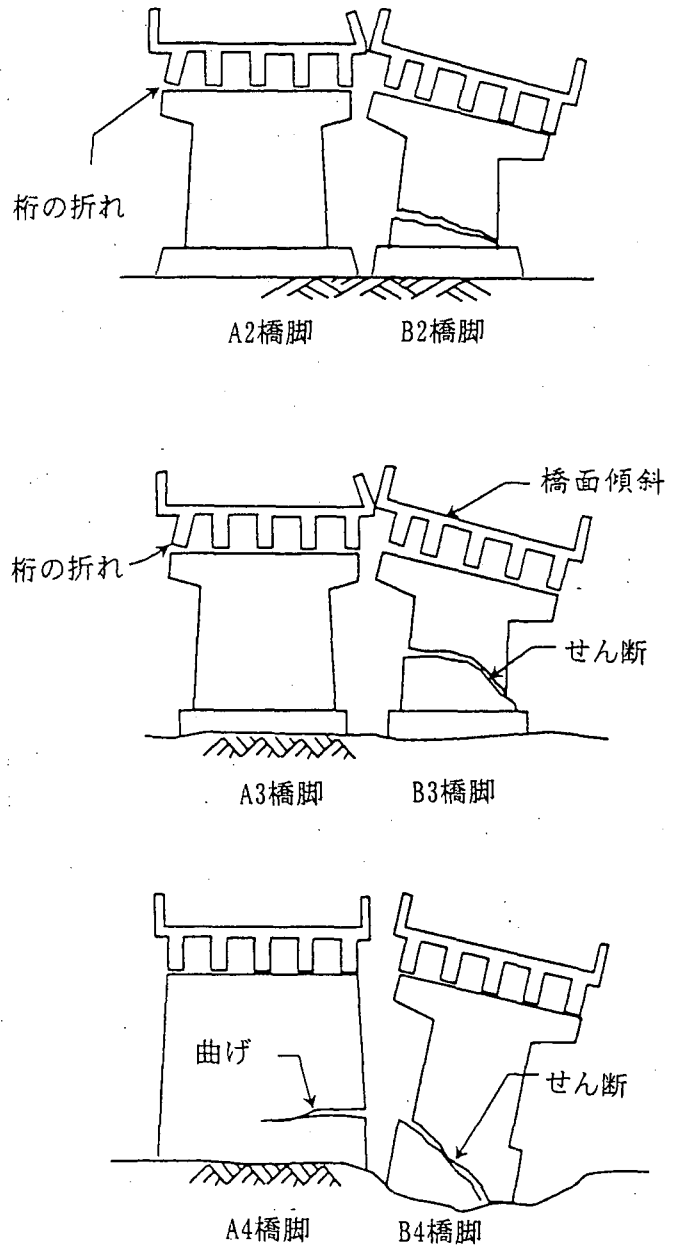
図-9.5 橋脚損傷図

下流側の橋脚は、図-9.5に示すようにB2およびB3の壁式橋脚が橋軸直角方向に大きくせん断損傷しており、ひび割れは貫通していた。B4橋脚では橋脚自体は大きな損傷は認められないものの、基礎部にはせん断損傷が生じ、下流側に5～7°傾いており、路面には70cm程度の沈下が認められた。また、B5、B6橋脚には曲げタイプの水平ひび割れが橋脚中間部で認められた。この部分は、コンクリートの打ち継ぎ目である可能性がある。

現地調査結果を図-9.6に示すが、B4、B5橋脚天端はほとんど移動していないものの橋脚基礎は西および北西方向に2m程度移動している。シュミットハンマーテストではコンクリート強度は29MPa以上は確保されており壁式橋脚のため主鉄筋比が少ないようではあったが、特に品質的な問題は見いだせなかった。B3橋脚を例に取り配筋状況を説明すると、断面は6.0x2.0mの壁式であり、主鉄筋はD22が20cmピッチ、帯鉄筋はD13が30cmピッチで配筋されていた。せん断損傷角度は水平方向に対して20°であった。主鉄筋がせん断面で破断しているものも認められたが、これは主鉄筋比が0.3%程度と非常に小さいために、ひび割れが集中して発生することおよびせん断損傷によるずれが生じたためと考えられる。

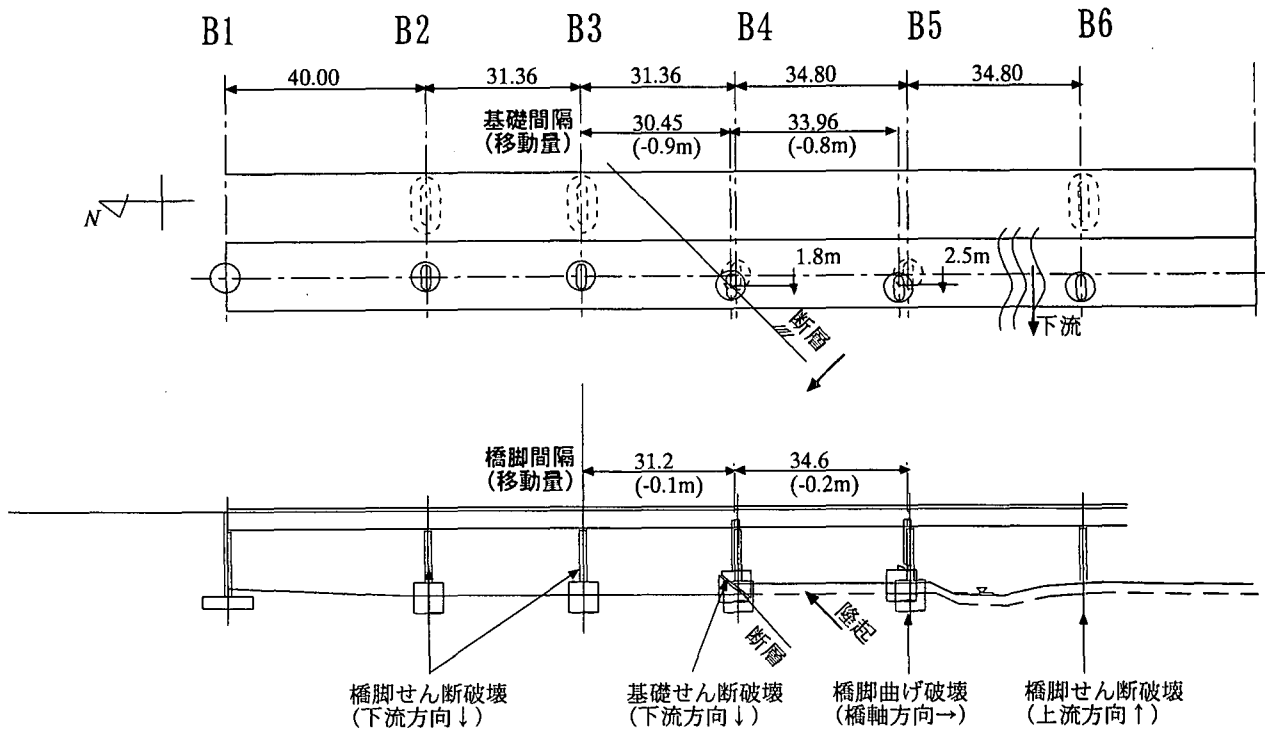
図-9.6 下流側橋脚移動量

一方、地盤の変形に伴いB4、B5橋脚が移動したことによりB2、B3橋脚がせん断損傷したと想定する。上部構造が単純桁であることから、通常は桁は自由に回転し橋脚に水平力は作用しない。桁が大きな抵抗を示すためには、桁の橋軸方向遊間の減少により桁間が密着することにより連続桁状となること、直角方向のせん断キーの抵抗が大きいこと、および支笮の抵抗が大きなものであることが必要である。現在これらの要因については変形モデルを用いて検討中である。

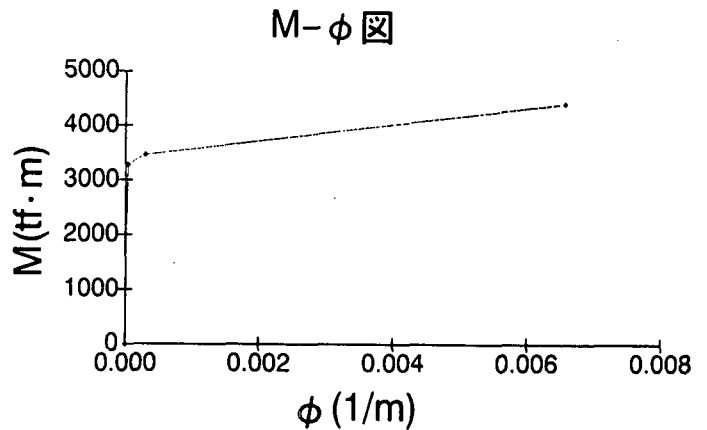
図-9.7 橋軸直角方向モーメント-曲率関係

以上の測定結果からは、B2、B3橋脚の損傷原因としては大きな橋軸直角方向の水平力あるいは直角方向への地盤の移動に伴う橋脚変形によるせん断損傷の2種類が考えられる。仮に地震動による損傷として現行道路橋示方書により保有水平力照査を行うと、図-9.7に示すように橋軸直角方向降伏耐力が500tf（降伏モーメント3500tf・m）、終局曲げ耐力が640tf（終局モーメント4500tf・m）、せん断耐力が315tfとなっている。これを躯体重量728tfで割ると等価水平震度は0.45程度となる。これは、阪神大震災における阪神高速道路3号神戸線の損傷橋脚の等価水平震度が0.41程度であったものとはほぼ対応した値となっている。壁式橋脚のせん断耐力は複雑であると考えられるが、通常の計算手法ではせん断耐力は比較的小さい値となっている。

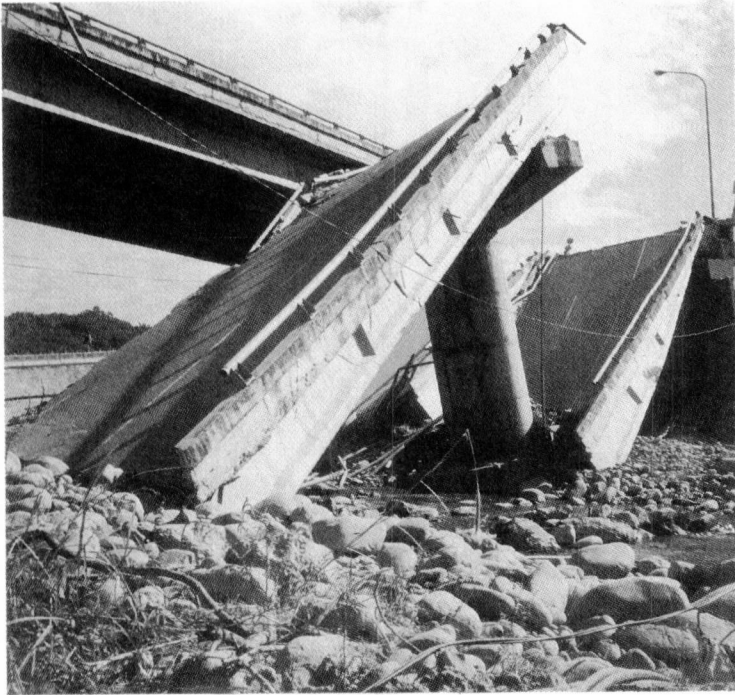
図-9.8 損傷状況写真

本橋は省道3号線上にあり、大甲溪の支流を渡河する上下線分離3車線の3径間単純曲線橋である(1994年9月竣工)。損傷状況写真を図-9.8に示すが、上部構造はRC5主桁、桁長は24~25m、幅員は11.75mでゴム支査で支持されている。橋脚はRC小判型で、断面は3.9m×1.5~1.8m、高さは柱下端から橋脚天端まで9m程度である。橋脚断面を図-9.9に示す。図-9.10に被害状況を示すが、斜角が55度から85度まで変化している。東勢方面線ではD2とD3の北側の桁端部がそれぞれP1とP2より落橋している。また、卓欄方面線でもD3北側けた端部がP2より落橋している。東勢方面線、卓欄方面線ともA2橋台上では、桁が衝突し、ゴム支査が沓座からずれ落ち、サイドブロックも損傷している。また、東勢方面線のP1橋脚には大きな損傷は見られず、A1橋台側に0.9°傾斜している。P2橋脚自体に大きな損傷は見られないが、基礎が大きく回転しており、P1側に10.3°程度、東側(橋軸直角方向側)に4.8°傾斜している。

一方、卓欄方面線のP1橋脚は高さ2m付近で東西方向にせん断および曲げひび割れが生じ、北側基部ではコンクリートの剥離が生じている。さらに、A1橋台側に2.2°傾斜している。P2橋脚自体には大きな損傷は見られないが、基礎が大きく回転しており、P1側に7.6°、東側に3.4°傾斜している。本橋周辺では、右岸側(A2側)の川岸で大きな斜面崩壊が生じており、断層の影響を受けているとも報告されている²⁾。

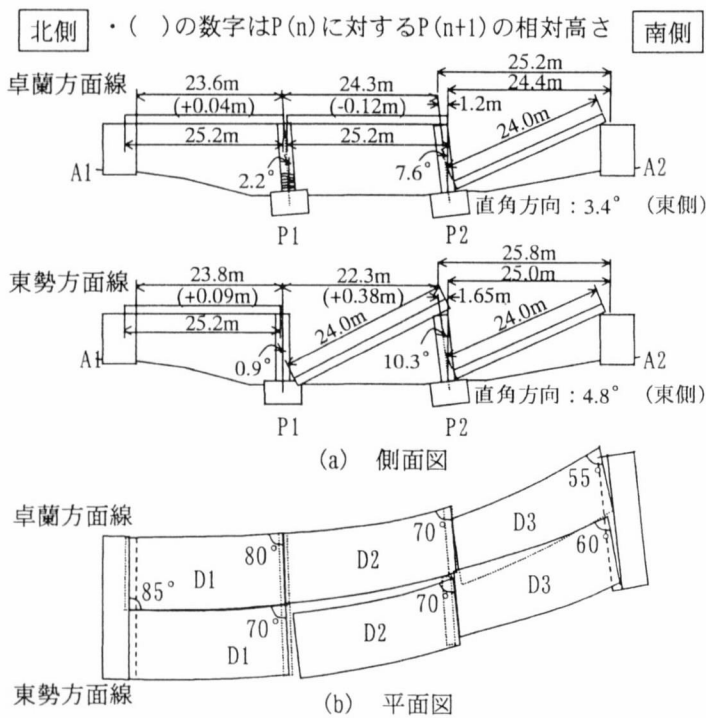
図-9.10 被害状況および測量結果

図-9.10には、下部構造間距離と桁長の測量結果を合わせて示しているが、両方面線で落橋に至ったD3を支持するP2とA2間の距離が、東勢方面線は25.0m、卓欄方面線は24.4mで、いずれの路線も桁長の24.0mよりも長くなったため、落橋に至ったと考えられる。しかし、東勢方面線で落橋したD2については、D2を支持するP1とP2間の距離が22.3mで、桁長の24.0mよりも短くなっているにも関わらず落橋に至っている。D3の落橋は右岸側の大規模な斜面崩壊から裏付けられる地盤変状や桁の振動によってP2基礎が回転を生じ、北側に大きく変位したことが主原因と考えられる。このことは、P2橋脚の回転による橋脚天端の水平変位が、東勢方面線で1.64m(回転角10.3°)、卓欄方面線で1.2m(回転角7.6°)であり、地震前のP2~A2間の支間長24.0mにこれらの回転変位を各々加えると、地震後の測量結果による支間長(東勢方面線:25.8m、卓欄方面線:24.3m)にほぼ一致するから、地盤移動は生じていない。

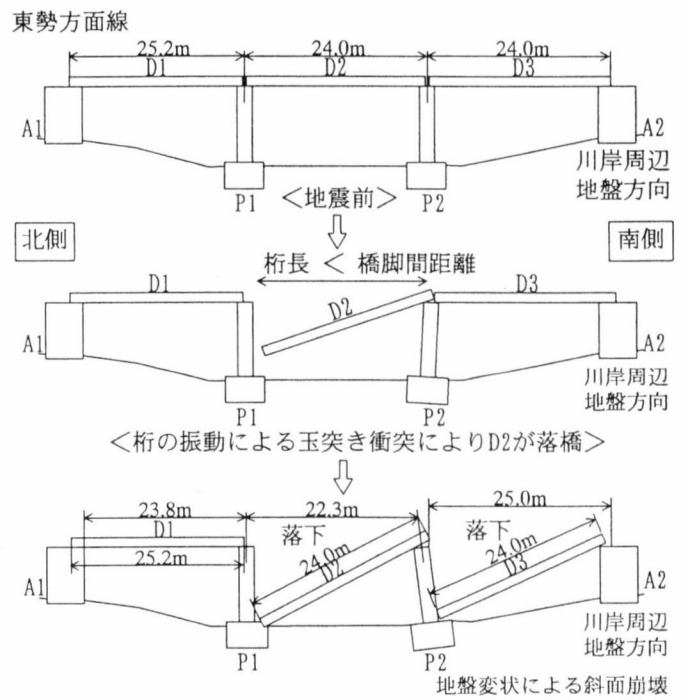
図-9.11 落橋メカニズムの推定

東勢方面線でP1とP2間の距離が桁長よりも短くなっているにも関わらず落橋に至ったD2については、図-9.11に示すように、D3の落橋の前に、地震動による桁の慣性力が南側(A2側)に作用し、桁かかり長の不足などからD2が落橋したのではないかと推測される。地震動による慣性力を受けたことは、卓欄方面線のP1橋脚基部に曲げおよびせん断ひび割れやコンクリートの剥離といった損傷を生じていることやA1、A2橋台パラペット部に桁衝突の痕跡があることから裏付けられる。

なお、卓欄方面線のD2が落橋に至らなかった理由としては、卓欄方面線のA1橋台部において、桁が北側(A1橋台側)に40cm程度めり込んで路面が盛り上がっていることや、P1橋脚に損傷が生じたことにより、これらの箇所地震エネルギーが吸収され、東勢方面線に比べて相対的に地震応答が小さかった可能性があることが考えられる。

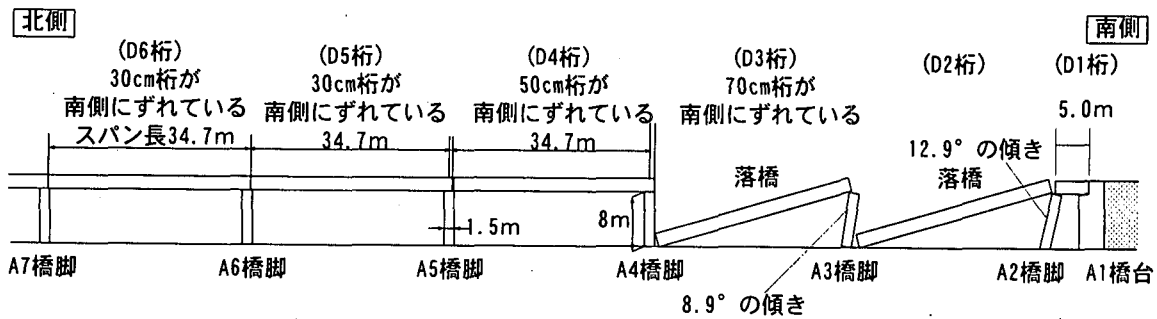
図-9.12 長庚大橋損傷状況

損傷状況は図-9.12に示すように、橋脚には特に損傷は認められないが、左岸側D2桁(A2～A3間)、D3桁(A3～A4間)が落橋している。現地では明瞭な断層線は認められず、このような比較的小さな桁の移動によって落橋に至った要因としては、単純桁であることに加えて、橋軸方向の桁かかり長が短いことや橋軸方向の落橋防止構造が存在しないことも挙げられる。なお、橋軸直角方向には移動を制限する鉄筋コンクリート製のブロックがあり、直角方向の移動を制限している。

現地における測量によりA2、A3橋脚が橋脚高さ5mの位置より回転していると仮定し橋脚の傾きを補正して、橋脚間距離を求めるとA7～A2橋脚間距離はそれぞれ34.9、34.8、35.0、34.8、34.5mと桁長34.7mにほぼ対応している。このように、橋脚自身は移動していないが、A3橋脚、A2橋脚はそれぞれ8.9°、12.9°傾いており、A4～A3橋脚間で約80cm、A3～A2橋脚間で40cm橋脚天端間は橋脚基礎間より広がっている。

次に、桁遊間中心と橋脚中心の距離から、桁の移動量を推定すると、A7橋脚上で30cm、A6橋脚上で30cm、A5橋脚上で50cm、A4橋脚上で70cm、それぞれ南側に移動している。このことは、A7橋脚より南側では、橋脚自身は移動していないにも関わらず、それぞれの桁が移動したことを示している。また、落橋桁反対側の右岸付近の桁でも、桁同士がぶつかり合い、桁端部が損傷するとともに、桁遊間がない状態となっていた。このことから、大きな桁移動を生じた水平力は、北側から南側に卓越していたと推定される。

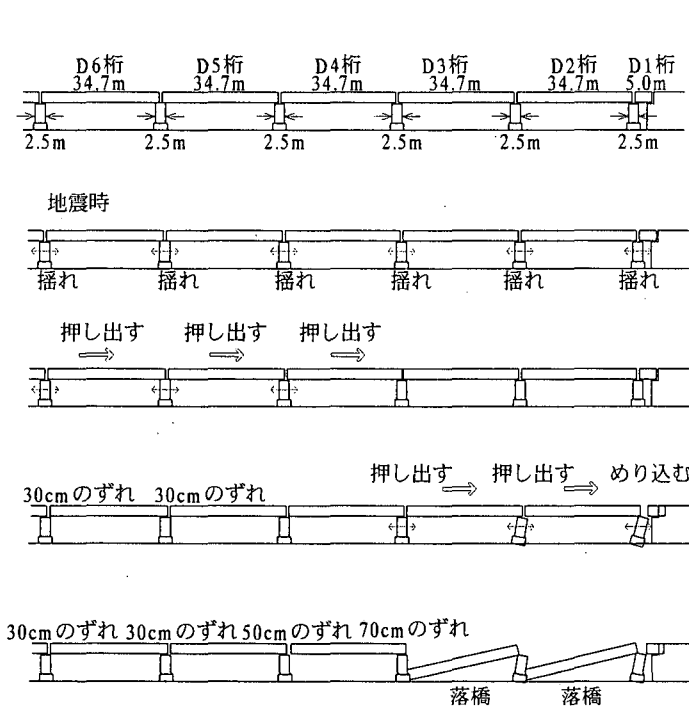
図-9.13 損傷模式図

- ①右岸側より左岸側（北より南）に大きな水平力が生じた。
- ②これに伴い、右岸側桁が順次押し出され、桁同士が玉突き現象を生じた。
- ③そのため、D6桁から順次南側に押し出され、D3桁、D2桁は70cm南側に押し出されて落橋に至った。D3桁の移動に伴い、A3橋脚は8.9°傾き、同様にD2桁の移動によりA2橋脚も12.9°傾いた。

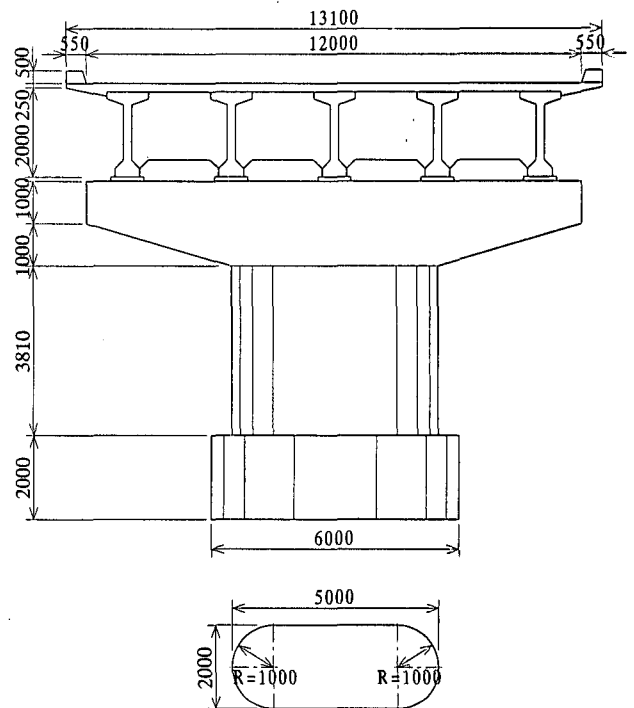
図-9.14 橋脚形状図

D1桁の押し出しによりA1橋台も損傷し舗装面が盛り上がったと思われるが、現地調査の時点（地震度1週間）では、すでに補修工事が実施されており、損傷状況は不明であった。橋脚形状は11径間ともほぼ同一であったが、図-9.14に示す落橋桁近傍のA4橋脚を対象に応力照査を実施した。形状は直接定規による寸法測定から推定している。また、鉄筋配筋は、図面を参考に、コンクリート強度270kgf/cm²、主鉄筋はD35が12.5cmピッチ、帯鉄筋はD16が30cmピッチに、中間帯鉄筋が6本配筋されていると仮定した。

落橋した橋軸方向の照査結果を示す。基部断面ではひび割れ発生モーメントは1102tf・m、降伏モーメントは3566tf・mとなっており、設計作用荷重はひび割れ発生モーメント以下となっている。

また、同様に現行の道路橋示書によると基部のせん断耐力は600.4tfとなり、これを上部工重量(685tf)、橋脚重量(189tf)より等価水平震度換算すると等価せん断震度は0.69、等価降伏震度は0.82となり非常に大きな値となっている。このように長庚大橋の橋脚は我が国の昭和55年道路橋示方書は十分満足できるレベルの設計となっている。

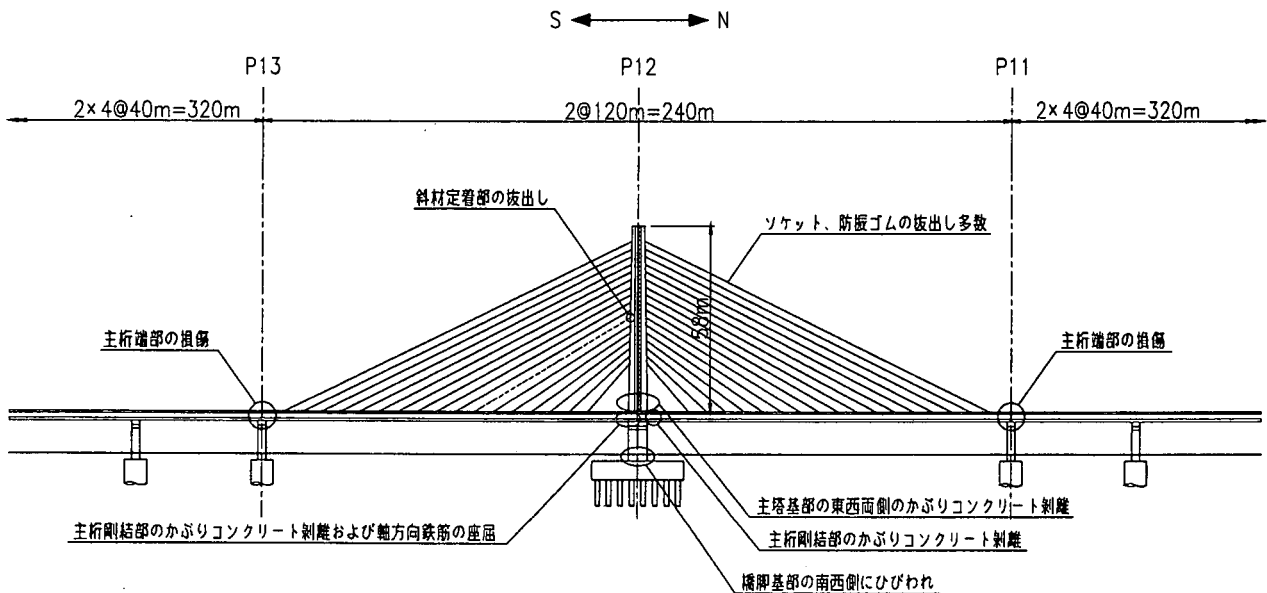
図-9.15 集鹿大橋の被害

損傷状況を図-9.15に示す。上部構造の損傷が大きく、主塔基部の東西面のかぶりコンクリートが橋軸直角方向にかなり剥離しており、鉄筋が露出している。また、両主桁端のアプローチ橋との取り合い部において桁間が衝突した形跡があり、橋軸直角方向に桁が移動している。更に、この下のラーメン橋脚の上梁部にはせん断ひび割れが発生している。これらのことから、上部構造が大きく橋軸直角方向に揺動したと推測される。一方、主桁と主塔の剛結部においては、主桁コンクリートが剥落しており、特に南側は軸方向鉄筋が座屈している。このことから、主桁の橋軸方向にもかなり大きな地震力が作用したと考えられる。ただし、図-9.16、-9.17に示すように主桁の主塔近傍断面が架設用クレーン設置のために切り欠かれているため、この影響による損傷も考えられる。

また、斜材の多数において定着部のソケットと防震ゴムの抜け出しが見られ、南東側の上から11段目斜材においては定着部からの抜け出しがあったと思われる。これらのことから、斜材に大きな振動と引張力が生じたと推測される。このように定着体の抜け出しの原因としては、文献3)によると架設のjacking pipeによりアンカー定着体が損傷し、アンカーが抜け出てしまったと報告されている。

以上より損傷の主因は、建設地点に近い南投県名間で最大水平加速度984gal(EW)、最大鉛直加速度335galが観測されており、設計上の想定よりはるかに大きな地震力が作用したと考えられる。また、架設中であり、部分的な断面欠損があったことも誘因としては考えられる。
