## 2003年アルジェリア北部の地震 報告5：液状化・流動と構造物の被害

宮島昌克<sup>1)</sup>、吉田雅穂<sup>2)</sup>、竹内幹雄<sup>3)</sup>、Nebil Ben Salah ACHOUR<sup>4)</sup>

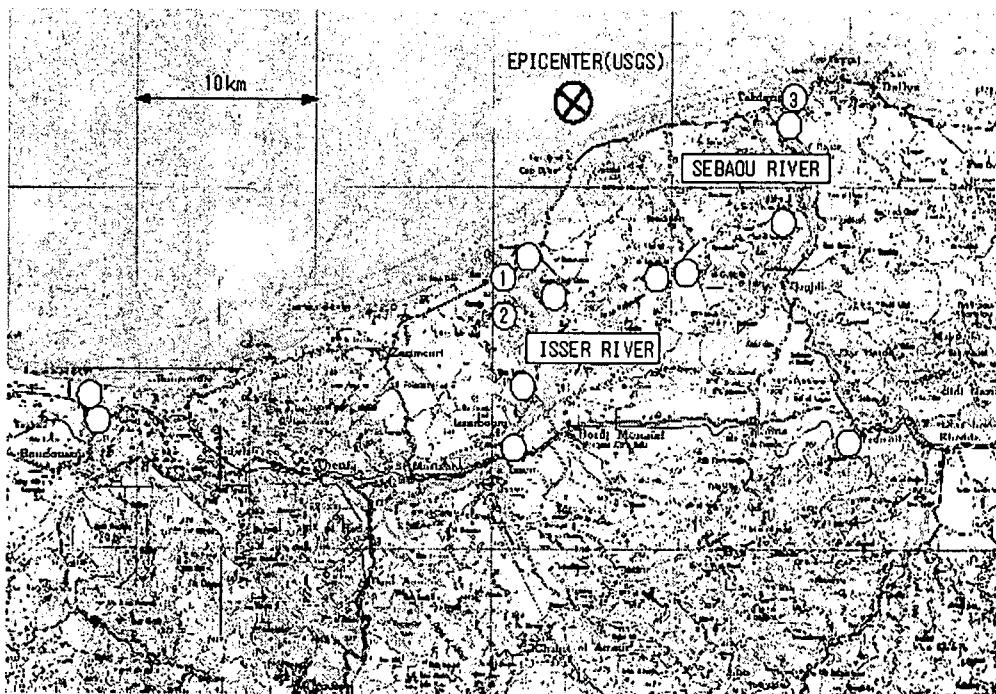
震源域にある大きな河川は Isser 川と Sebaou 川であり、主な液状化被害はこれらの流域で発生していた。図1は両河川の流域付近の地形図であり、白抜きの丸印は現地の研究機関である National Research Center of Earthquake Engineering (CGS) によって確認された液状化発生地点である。沖積地盤は河道に沿った約 5km の幅に分布するだけで、液状化発生地点のほとんどはその範囲内で発生していた。本文では、このうち顕著な液状化被害の発生した地点①～③の事例について報告する。

図1 液状化発生地点の分布

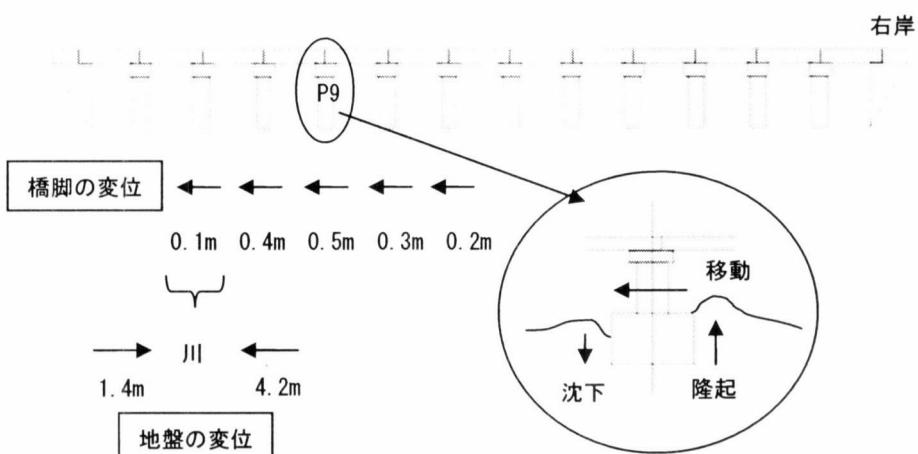
Isser 川と国道 24 号線が交差する地点①の橋梁において、液状化に伴う側方流動によるものと思われる被害が確認された。図2に示すように橋の形式は 13 径間単純桁橋であり、橋長は 454m である。地震による桁の移動は、橋軸直角方向に関しては写真1に示すように大きい所で 20cm 程度変位していたが幸い落橋には至らなかった。これは、橋脚上部に取り付けられたコンクリート製の落橋防止装置が効果を示したためと考えられるが、衝突の影響でその多くが破損していた。一方、橋軸方向に関しては写真2に示すように桁の継ぎ目部が橋脚頭部中心より最大で約 50cm ずれており、不十分な桁架かりとなっている。この原因として考えられるのが、周辺地盤の側方流動による橋脚基礎の移動である。写真3は右岸側にあるこの橋脚 (P9) の周辺地盤に生じた地割れの様子であり、地盤が河道方向に流動している様子がわかる。また、写真4に示すように地盤流動方向の橋脚基礎前面には約 30cm の隙間と地盤沈下が生じており、背面では数 10cm の地盤隆起が発生していた。以上の結果より、桁は橋軸方向に拘束されているためその変位はわずかであったが、橋脚は周辺地盤の河道方向への側方流動に伴い移動し、その結果、橋脚と桁との間に相対変位が生じたものと推測できる。図2に示すように、側方流動は右岸側の地盤で顕著であり、地割れ開口部の幅の累積値より求めた側方流動量は約 4.2m、橋脚の絶対変位量の最大値は P9 の位置で約 0.5m であった。

図2 Isser川における橋梁被害

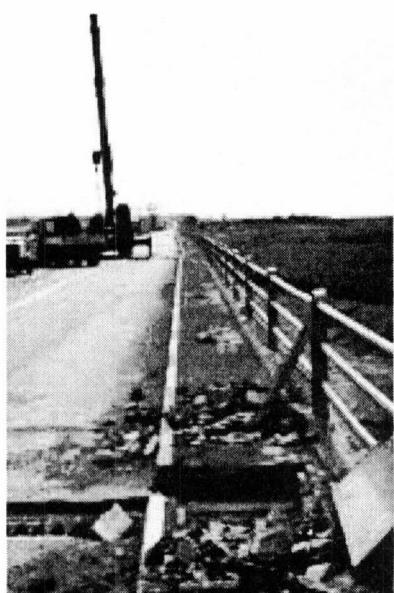
写真1 桁の水平変位と継目の破損

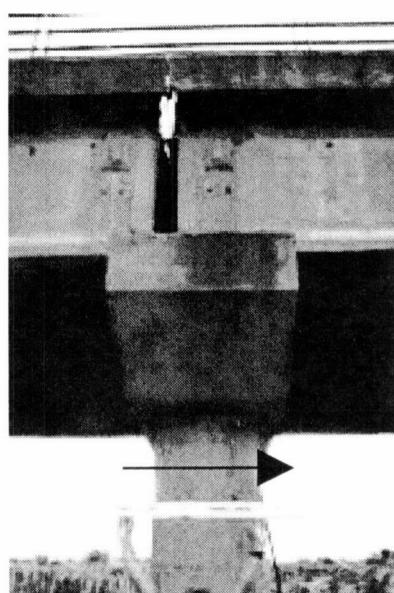
写真2 橋脚頭部と桁の相対変位

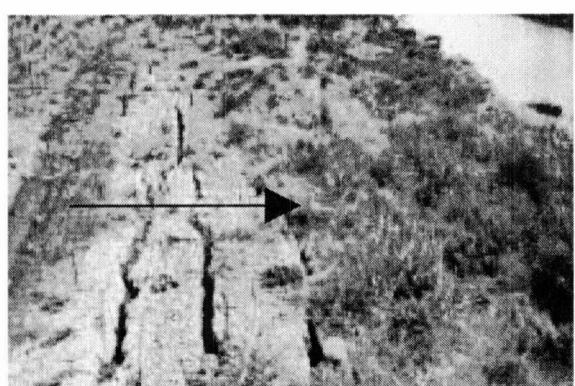
写真3 地盤の側方流動

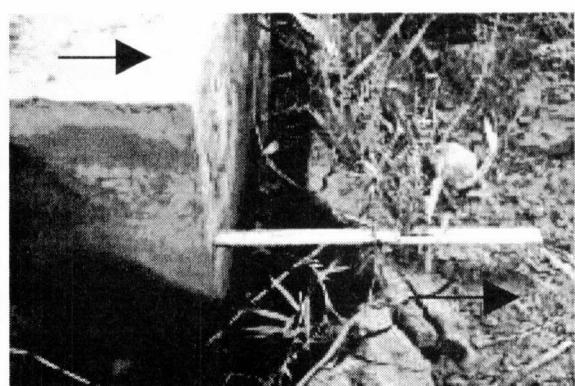
写真4 橋脚基礎と表層地盤の相対変位

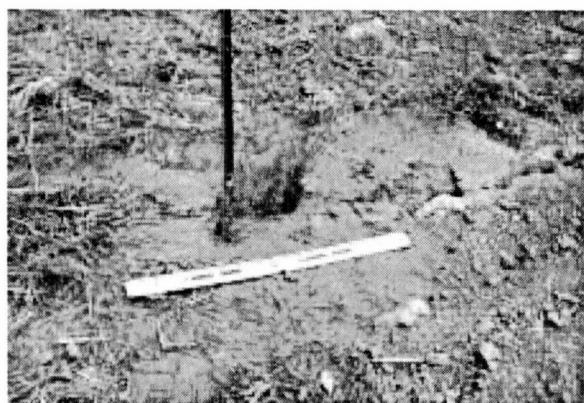
ところで、写真5はこの現場で確認された噴砂の痕跡であるが、側方流動した地盤や移動した橋脚の周辺では液状化による噴砂はあまり確認できなかった。これは、表層にある粘性土の影響により砂

が地表に噴出しにくかったことがその一因と考えられる。

写真 5 噴砂の痕跡

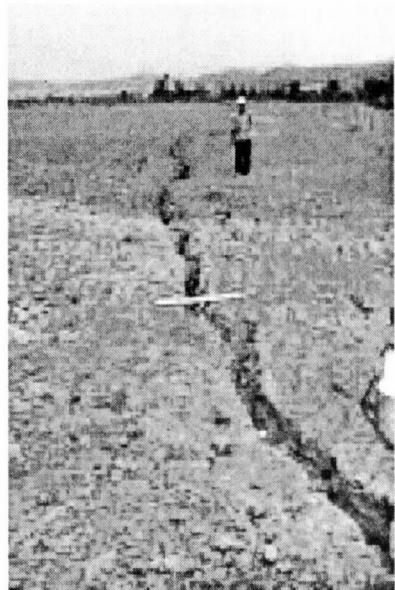
前述の地点の南方に位置する地点②では、写真6に示すように長さ100mに達する地割れが地表面に発生していた。写真7に示すように、最も大きい所で地割れの深さ約1.4m、開口部の幅0.5mであり、地盤の相対鉛直変位は約0.6mであった。調査時点では地割れからの噴砂は確認できなかったが、付近にはこの地割れと平行する小川が流れしており、地点①と同様なメカニズムで発生した側方流動の痕跡と推測できる。さらに、この地割れの延長線上では道路舗装や建物（写真8参照）に大きな被害が発生していた。また、この近くの民家の住民によれば、敷地内で液状化による大量の噴砂が発生し、写真9に示すように居室内に高さ約70cmにまで噴砂が流入したという証言があり、壁面にはその痕跡が残っていた。

写真 6 地表の地割れ (縦断方向)

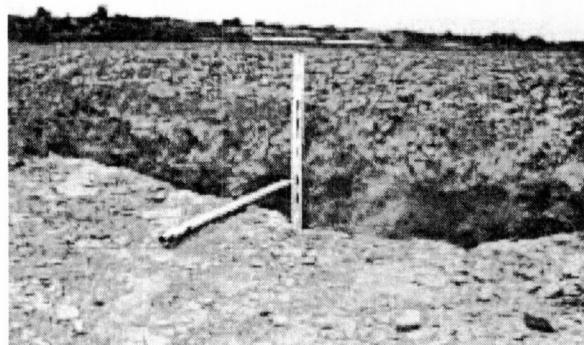
写真 7 地表の地割れ (横断方向)

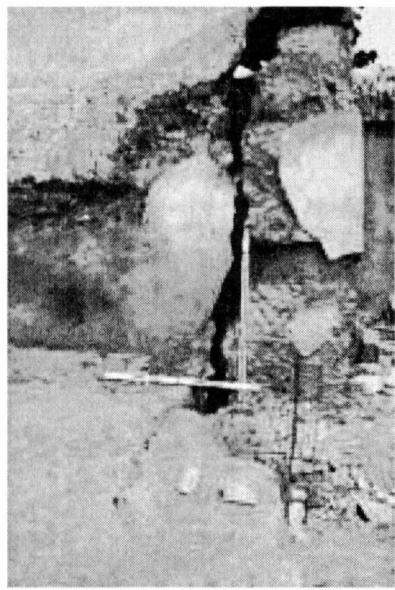
写真 8 地割れ延長方向の住宅被害

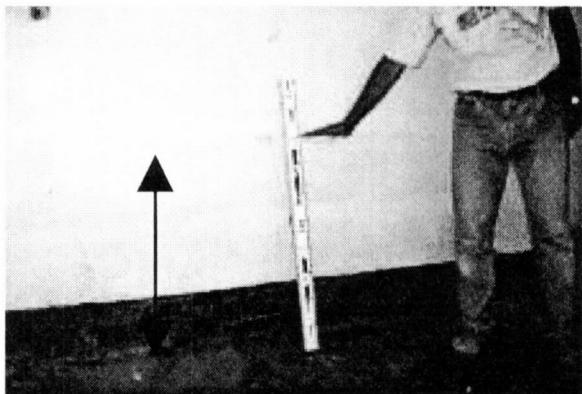
写真 9 噴砂によって浸水した住宅の内部

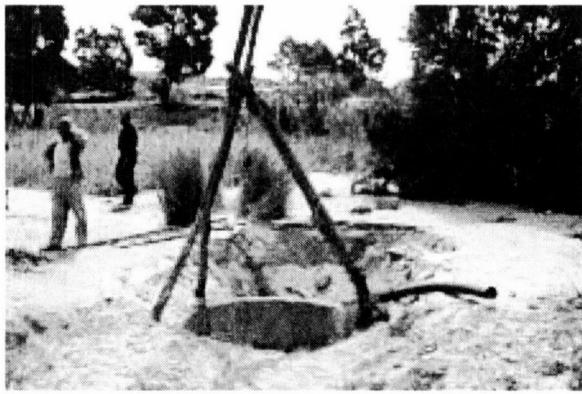
写真10はSebaou川右岸側の地点③にあるブドウ畑の井戸と、その周辺に堆積している大量の砂を示したものである。井戸は直径約0.7m、深さ12mのコンクリート円管であり、畑の持ち主によれば砂と水が高さ数10mにまで噴出し、地震後は井戸が使用不能になったそうである。噴出した砂は井戸を中心にして直径10m以上の同心円状に分布しており、多い所で原地盤から約1m以上堆積していた。

写真 10 井戸からの噴砂
