CS-104 岩接着DKボンド工法の阪神大震災減災効果

東建ジオテック 正員 森 直樹
 第二建設 正員 入江 義明
 日本防災 戸田 強

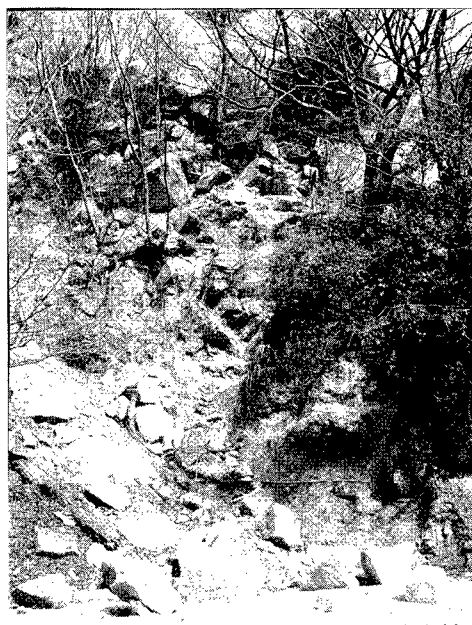
写真-2 芦屋市奥山 対策工無し

る不施工箇所では写真-2に代表されるように落石が多く発生し、人身事故こそ無かったものの神社の屋根を貫いた岩石が賽銭箱をつぶすなど、物損は多大であった。

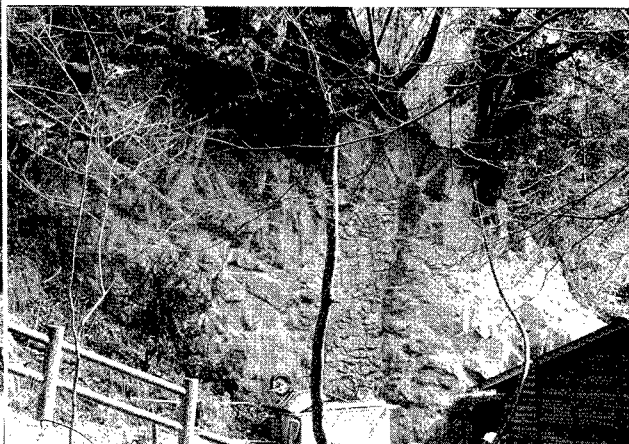
写真-3 同左、平成5年対策工施工済

A地点=兵庫県芦屋市奥山においては対策施工済区域が写真-3のとおり完全にその安定をたもっているのに対し、近接す
