兵庫県南部地震における河川の景観材料の被害特性について

ハザマ 正会員 須田清隆  
 ○ハザマ 正会員 秋田宏行  
 ジョスケープ 正会員 三浦 俊  
 ジョスケープ 正会員 宮崎栄一郎

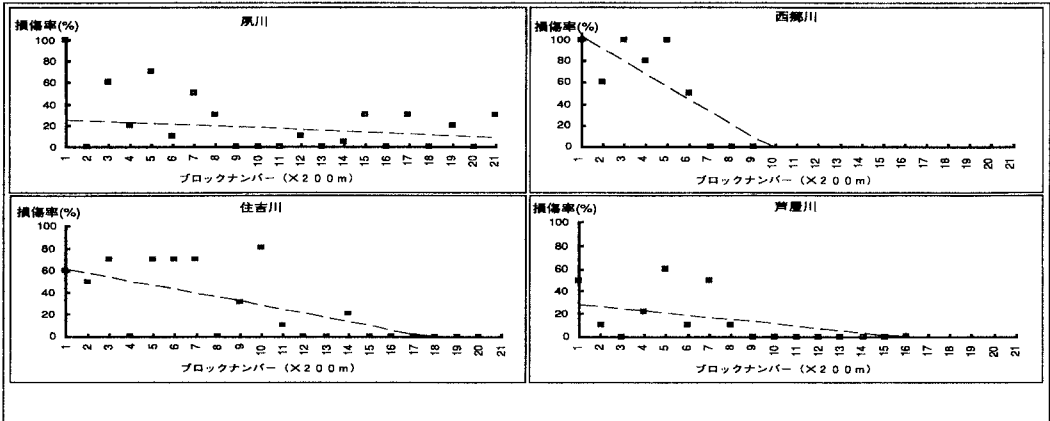
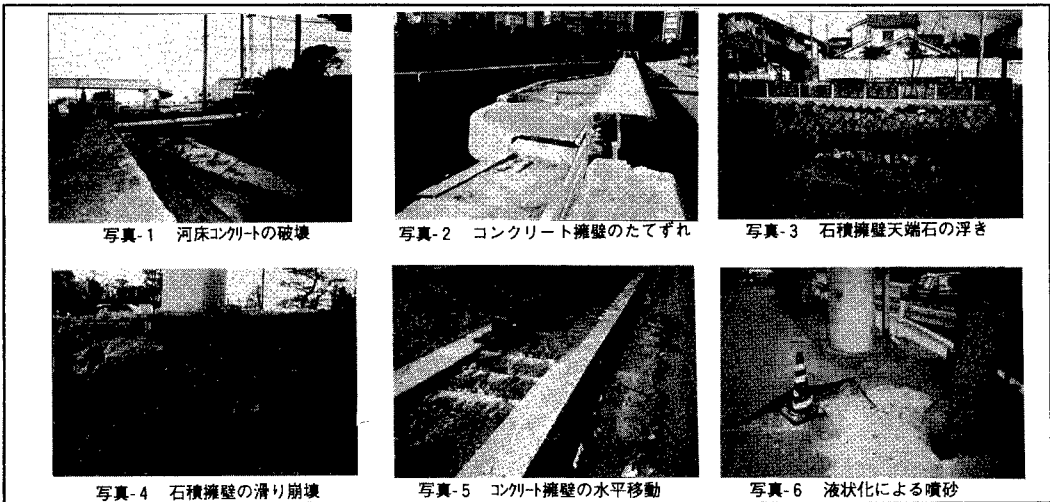
図-3に夙川、芦屋川、住吉川、西郷川における河口からの距離と損傷率の関係を示す。これによれば、河口から1~2km上流までの間に損傷率が高い箇所が集中していることがこの4河川の傾向としてあげられる（例えば住吉川についてはブロックナンバー1~10までの間に被害が集中している。）この被害のなかでも河口付近においては河床コンクリートの破壊、コンクリート擁壁の縦方向の目地ずれ、石積擁壁の天端石の浮きなどの被害が顕著に表れていることが特徴的である。また、上流に近づくにつれ石積擁壁はらみだしや滑り

破壊、コンクリート擁壁と道路の境界部の破損などの被害が観察された（写真-1~5）。これらの被害状況を個別に検証していくと、河川軸方向にその破壊モードが大別できる。河口側の構造物は上下方向に破

損しているが上流側の構造物は水平方向に破損していることが確認された。特に河口付近での上下方向の拍被害が顕著な所では液状化による噴砂及び地盤沈下が見られた箇所もあった。(写真6)

ついで、構造種別毎に比較すると、コンクリート擁壁などの剛構造物については、部材自体が修復可能な程の大きな被害を受けた箇所もあったが、石積擁壁等の柔構造物については、一部で周辺環境(擁壁背後に橋脚の基礎があるなど)の影響により崩壊に至った箇所も存在したり、石材のずれによる擁壁の形状変化は見られたが、部材(石材)自体が破損している箇所はごくわずかであった。

今回の調査結果をまとめると、兵庫南部地震の特異性もあると考えられるが、剛構造物と柔構造物に被害形態の違いがあることが観察され、特に河口付近の埋立地においては、コンクリート河床盤等の剛な構造よりも自然石敷き河床等の柔な構造を利用することが、その被害状況の違いなどから地震に対して優位であることが確認された。機能性や、施工性に優れたコンクリート構造物に対して景観を考慮した自然石石積等の構造物を利用することは、防災的な機能も備える河川空間を計画する上で、また、景観に配慮した河川空間の在り方が求められる現状を鑑みると、有効的であると考え。今後、周辺環境の被害状況や地盤特性を踏まえた上でこれらの破壊原因の整理を行い、日常時の親水性や防災時の有効利用を考慮した河川空間の在り方を考え、一般的な都市河川への適用を図っていく予定である。
