I-B 99 阪神・淡路大震災への地盤の影響と被害機構の推定（その3） — 橋梁等 —

(財)鉄道総合技術研究所 フェロー 那須 誠

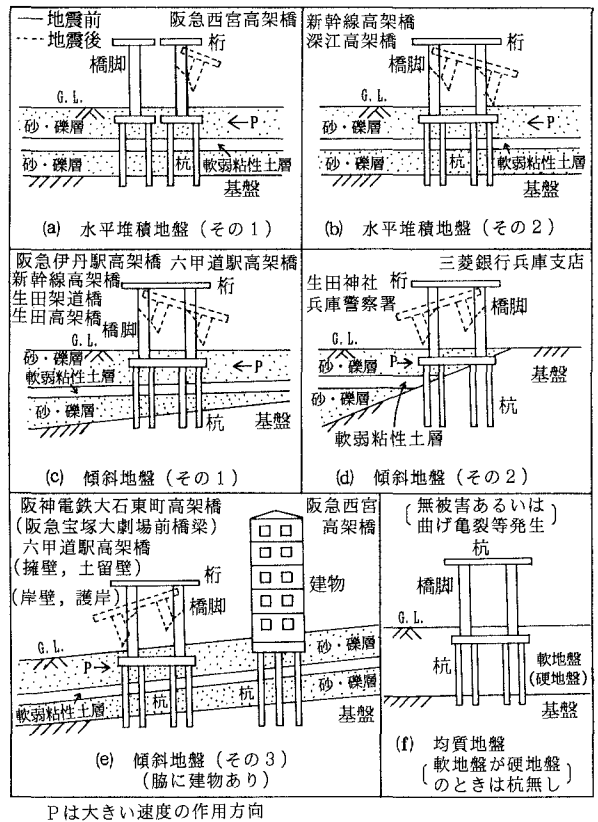
図1 地盤構造と構造物変形の関係

武庫川左岸の宝塚大劇場の北東脇でラーメン高架橋と桁橋の境界部で桁橋桁とその上のレールが北東側に移動したため⁸⁾、走行慣性で上り電車が下り線側（南西側）に脱線した。1993年完成の大劇場も各種被害を受けた。砂州の下に軟弱粘性土層があつて地盤がよく動いたためそのような被害が生じたことが考えられる。なお、桁橋の桁が劇場と反対側の北東側に移動したが、それには橋梁脇の大きい劇場建物が基礎がしっかりして不動点のようになり、地盤の建物側への大きい動きを急激に止めたため大きい力が橋梁に作用したことが推察される。このような各種の地盤構造と構造物変形（軸直角方向）の関係は例えば図1のように考えられる。図中の該当構造物には類似の被害^{1) 2)}も含む。これらの変形は図2の変形が生じる構造物・地盤系で、地震波の主要動で変位が0に近いとき即ち速度が大きいときに発生すること等が推定される⁹⁾。
