VI-267 阪神高速道路5号湾岸線の橋脚基礎の復旧

阪神高速道路公団 正会員 渡辺 尚夫
 阪神高速道路公団 北川 隆司

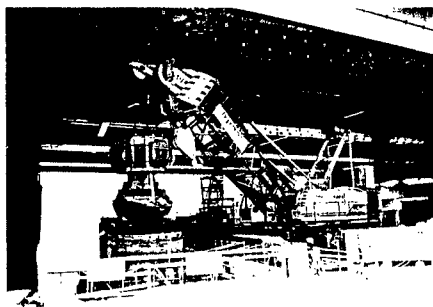
写真-1 桁下制約下での杭施工状況

いては、施工基面の盤下げ等を行い、写真-1のようなショートブームのクレーンを適宜使用して杭を施工した。

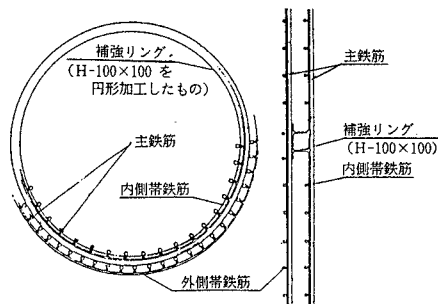
図-2 場所打杭鉄筋籠の補強リング

- ・ケーシング引抜きを確実にするための全回転掘削機の回転トルク管理
- ・鉄筋籠建込みに長時間（約2日）を要することに対する2次スライム処理の実施（ポンプ循環方式）
- ・鉄筋籠重量の増大（最大約70t）に対する座屈防止用補強リング（図-2）

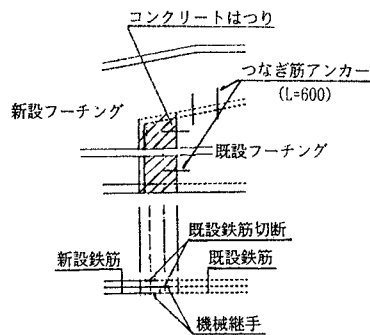
図-3 新旧フーチングの接合

また、増杭と既設フーチングとの連結についても一体化するよう以下のような配慮を行った。（図-3）

- ・新旧フーチング下側鉄筋の機械継手による接合
- ・新旧コンクリートのつなぎ筋アンカーの施工

フーチング下側鉄筋の接合については、既設フーチングを既設杭前面まではつり、鉄筋を露出させて切断し、新設鉄筋と機械継手により接続させる方法を基本としたが、継手方法については、新設杭鉄筋との干渉もあるため、比較的接続時の自由度があるエンクローズ溶接継手も適宜採用した。

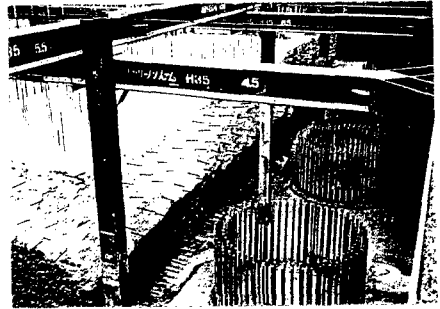
写真-2 既設フーチングはつり完了状況

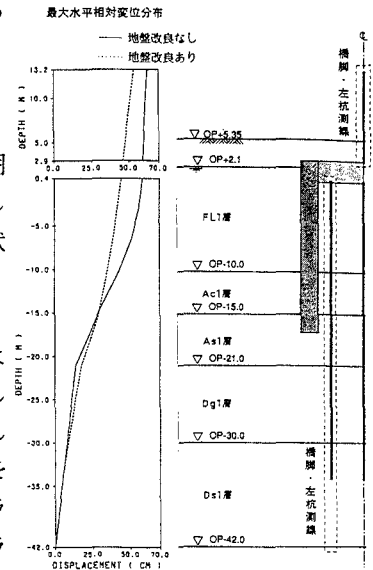
地盤改良については、現場条件のうち特に桁下空間の制約のため、施工機械が比較的コンパクトな高圧噴射攪拌工法を採用し、基礎周囲に固結体を造成した。さらに、過剰間隙水圧の変化をシミュレートした解析モデルによって応答解析を行い、図-4に示すように完全液化時に杭の相対変位を抑える等の地盤改良の有効性を確認した。

図-4 地盤改良解析結果例

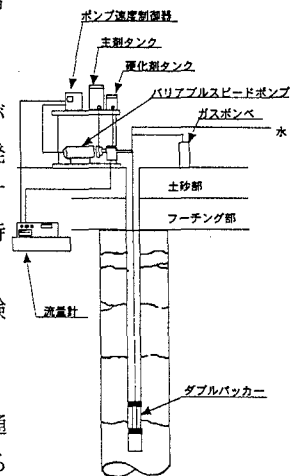
図-5 杭頭注入概要図

杭頭注入については、既設杭をボーリング穿孔し、図-5に示すようにダブルパッカーを用いてエポキシ樹脂を杭のクラック部に注入した。なお、杭頭注入長については、ボアホール調査結果により判定しているが、個々の杭の注入位置については、試験施工において、水を圧送し流量・圧力を測定する水押しテスト結果と、ボアホールカメラによる調査結果に相関が見られたことから、水押しテストによりクラック位置を調査し、クラック幅を予測計算して注入量を算定し樹脂注入を行った。注入にあたっては、水押しテストの結果からクラック幅を5段階に区分し、それぞれの区分において規定注入量及び最大注入圧力を設定して、規定注入量あるいは最大注入圧力に達したら注入を完了させることとした。

今回の杭頭注入においては、特に深い位置のクラック注入の際、注入時間が長くなるため、通常の上陸部での主材と硬化材の攪拌では可使用時間の問題が発生することから、今回は主材と硬化材を別々に投入し、パッカー内部で攪拌する先端二液混合方式を採用した。これにより、クラック深度に対しての可使用時間の問題は解消された。
