兵庫県南部地震における表六甲河川の被害のデータベース化

神戸大学大学院 学生員 北野陽一郎 神戸大学工学部 正会員 神田 徹
 神戸大学工学部 正会員 神吉 和夫 神戸大学工学部 正会員 前田 浩之

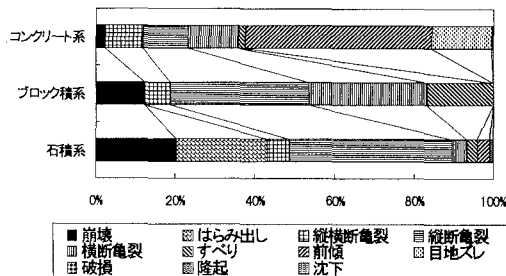
図-4 構造別の各被災形態延長の比率

(1)被災形態 護岸構造別に各被災形態の延長の比率を求めた結果を図-4 に示す。この図より、コンクリート系護岸では前傾被害が多く、ブロック積系護岸や石積系護岸では縦断亀裂が多いことがわかる。また、護岸の崩壊は、石積系において占める比率が大きく、ブロック積系護岸ではそれが半分程度であり、コンクリート系護岸では極めて小さい。亀裂被害に関しては、コンクリート系護岸とブロック積系護岸においては、縦断亀裂と横断亀裂の比率はほぼ等しいが、石積系護岸においては縦断亀裂が占める比率が圧倒的に大きい。また、石積系護岸においては、はらみ出しの被害が目立っている。

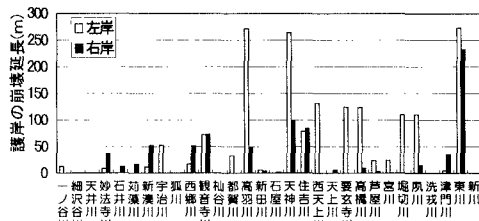
図-5 河川別の護岸崩壊延長

(2)護岸の崩壊 全被災形態の中で護岸の崩壊に焦点を当て、その河川別の延長を図-5 に示す。この図より、全体的に東川、天神川、高羽川等の東部の河川において護岸の崩壊が集中していることがわかる。また、東部の河川では左岸側が、一方西部の河川では右岸側が、護岸の崩壊延長が長いという傾向がみられる。

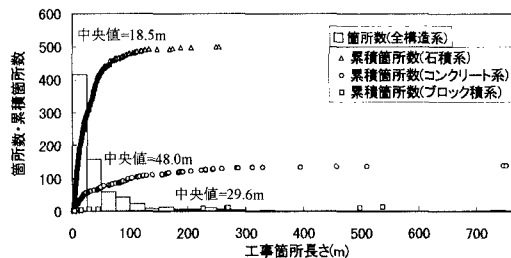
図-6 工事箇所長さの度数分布

(3)工事箇所長さ 工事箇所長さのヒストグラムを図-6 に示す。全構造系を集計した箇所数をみると、25m 以下の比較的短い復旧箇所が最も多く、工事箇所長さが長くなるにつれてそれは指数関数的に減少している。このことから、地震後の復旧では、被害が発生した付近のみでの復旧工事を中心となり、一部において長区間連続しての改修工事が行われたことがわかる。また、構造別にみると、コンクリート系護岸の方が石積系護岸よりも全体的に工事箇所長さが長くなる傾向があることがわかる。このことは、石積系護岸では、被害が崩壊に代表されるように局所的であるケースが多く、一箇所当りの工事箇所長さは比較的短くなり、一方コンクリート系護岸では、特に河口部において前傾等の連続的な被害形態が多発し、一箇所当りの工事箇所長さが比較的長くなったことなどによると考えられる。
