1. はじめに 地震に強い構造物を構築し維持していくことは、地震対策上必要なことである。しかし、現実には被害をゼロにすることは不可能である。そのために復旧を行う手段を早急に確立し、地震発生に備えておくことが重要となる。ここでは、兵庫県南部地震で発生した山陽新幹線の構造物被害をもとに、地震動と被害の関係を調べ、迅速な復旧に資するための調査を行ったので報告する。

2. 調査対象 今回対象としたのは、山陽新幹線の新大阪～六甲トンネル入り口付近までのうち、被害の著しかった延長約7キロ区間の構造物、高架橋・橋梁・橋台である¹⁾。落橋箇所等の柱被害は被害程度により、柱部分にひび割れが生じたもの(被災 Type I)、被りコンクリートが剥落し主鉄筋が露出した状態のもの(被災 Type II)、主鉄筋が柱断面外に湾曲・突出し柱部コンクリートが圧壊したもの(被災 Type III)¹⁾の3種類である。

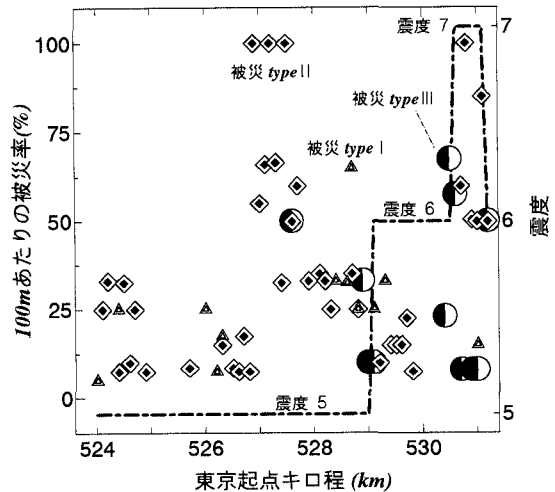
図1 鉄道構造物被害と震度の関係

(1)被害状況 100mあたりの被災率を被災 Type 別に示したものが図1である。各地点の震度を併せて示した。震度5の区間の被害は、被災 Type I とIIがほとんどを占めている。この区間にわずかにある被災 Type IIIおよび100mあたりの被災率が高い Type IIの被害は、局所的な地盤構造の影響などによって発生したものと思われる。震度6や7の区間では、被災 Type IIIの箇所が震度5の区間より多くなっている。これは構造物に入力された地震外力が大きいためと思われる。また全体的に100mあたりの被災率は、震度が大きい区間ほど高くなる傾向にある。

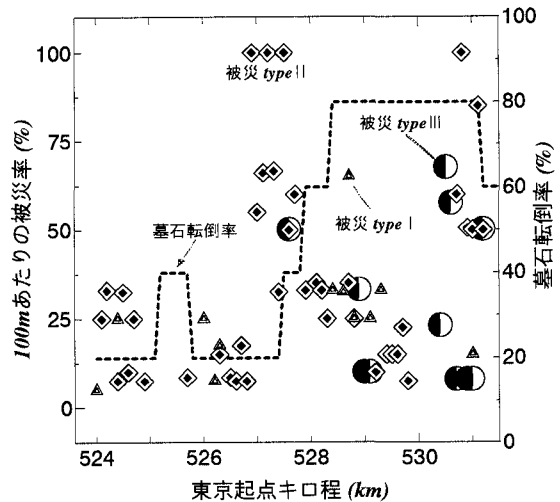
図2 鉄道構造物被害と墓石転倒率の関係

墓石転倒率の変化と併せて示したのが図2である。震度の場合と同様に転倒率が高いほど100mあたりの被災率は高くなる傾向にあるが、これだけでは100mあたりの被災率を明瞭に説明できない。

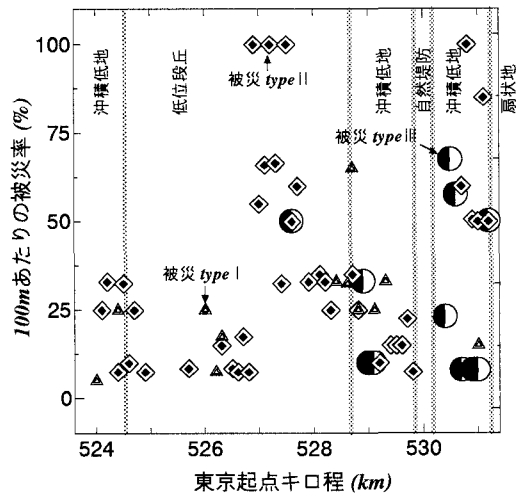
図4 鉄道構造物被害と表層地質の関係

(2)表層地盤の影響 線路周辺の表層地質を図3に示す。山陽新幹線は沖積低地と低位段丘が交互に分布する中を通り、武庫川沿いの自然堤防を越え再度沖積低地に入り、六甲山中へ入り込む。この様な地盤の違いが被害に与える影響を調べるため、100mあたりの被災率に表層地質種別を示したのが図4である。低位段丘では沖積低地より100mあたりの被災率が高くなる様に思われる。これは地盤と構造物の相互関係に依るものと考えられる。またここでは自然堤防で被害は発生していない。

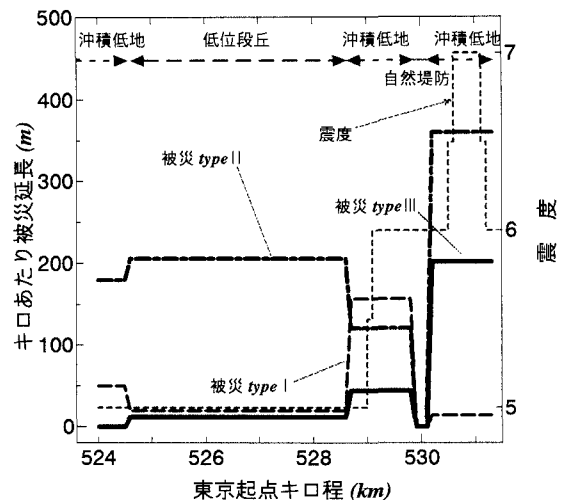
図5 鉄道構造物被害と震度の関係

次に表層地質種別ごとのキロあたり被災延長を示したのが図5である。図中には沿線各地点の震度も示してある。沖積低地の場合、Type Iの被災延長は震度6の区間が最も多く、震度7の区間ではむしろ減少している。これは震度7の地震動で大きく破壊し、Type IIやIIIに至ってしまったためと思われる。Type IIおよびIIIの被災延長は震度6の区間に対し、震度7の区間では2~3倍以上に増加しており、震度7を越える地震動が深刻な被害をもたらす可能性のあることが分かる。低位段丘には震度5の区間しかないが、Type IIの被災延長が約2割発生している。自然堤防では震度6の区間のみであるが、各Typeとも発生はゼロである。
