1707年宝永地震による讃岐五剣山の山体崩壊

香川大学大学院 学生会員 ○菅原 大介
香川大学工学部 正会員 長谷川修一

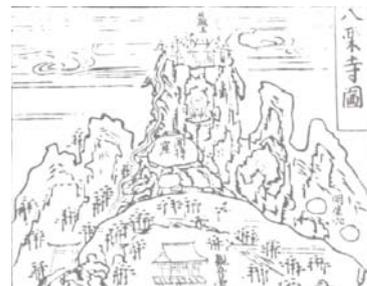
図-1 崩壊前の五剣山（1689年頃）

宝永地震前後の五剣山の絵図から、崩壊前した五剣山の峰を検討、崩壊前した五剣山の峰を特定した。宝永地震前の1689年に発行された「四国偏礼霊場記」には、崩壊前と思われる五剣山の山容が描かれている（図-1）。図-2は、宝永地震後に描かれた八栗寺所蔵の八栗伽藍絵図である、峰の形は現在の山容（図-3）にほぼ一致し、宝永地震後山体を大きく変えるような崩壊は発生していないようである。絵図を比較すると、崩壊した五の峰は右の2つの峰である可能性が高い（図-3）。

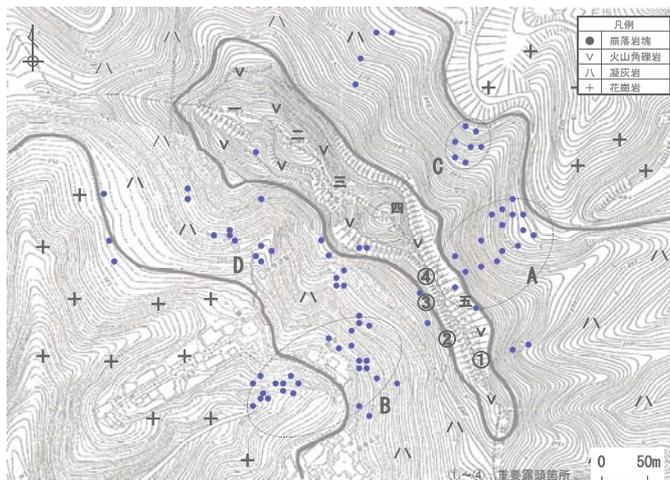
図-4 地質平面図と崩落岩塊の分布

五剣山は、花崗岩を基盤として下部の凝灰岩と上部の火山角礫岩から構成されている（図-4）。標高300m以上では、火山角礫岩が急崖を構成している。この火山角礫岩層は、間に凝灰岩層を水平に挟む地質構造をしており、火山角礫岩は屏風のようにせせり立っている。特に地震で崩壊した五の峰は他の峰が幅があるのに比べて山頂部で5.5～7mの幅と細くせせり立っている（図-5）。

落石岩塊は五の峰の北東側（地点 A）と南西側（地点 B）に分布している（図-4）。このうち、地点 A に分布する岩塊は地形的に五の峰北部から崩壊した可能性が高い。また、地点 B に分布する岩塊は、五の峰北部と南部から供給された可能性が考えられる。しかし、五の峰北部の峰が北東側へ崩落したことから地点 B に分布する岩塊の大部分は五の峰南部からのものと推定する。

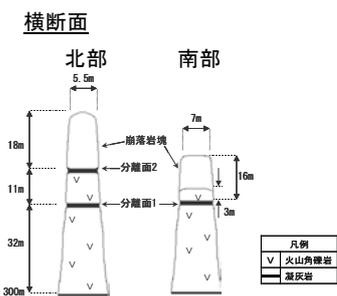
図-5 五の峰断面復元模式図

五の峰山頂に残存する崩落をまぬがれた浮石状や転倒した岩塊が残っていることから、凝灰岩層上に浮石状になった火山角礫岩の峰が、宝永地震によって墓石が転倒するように崩壊したと推定される（図-6）。崩壊前の絵図によって崩壊前の峰を復元し（図-5）、細長い墓石が転倒したと仮定すると、五剣山崩壊時の水平加速度は北部で約 300gal 以上、南部で約 500gal 以上と推定される。なお、この場合の崩壊量は概算で北部で約 5000m³、南部で約 2400m³であるが、崩落岩塊の土量とは一致しない点が今後の検討課題である。
