1995年兵庫県南部地震における地盤震動特性と構造物被害との関係

金沢大学工学部 正会員 北浦 勝
 金沢大学大学院 正会員 宮島昌克
 金沢大学大学院 学生会員 畠 恩地
 金沢大学工学部 ○張 福道

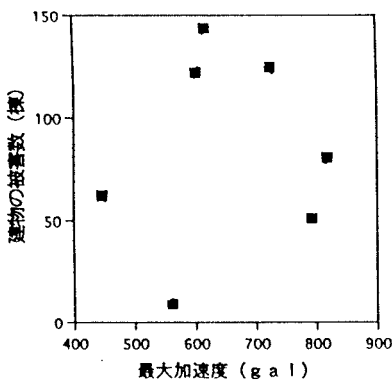
図1 各観測地点の建物の被害数と最大加速度との関係 (半径500m以内)

図1より、最大加速度が 561 g a l のJR新神戸駅では他の観測地点と比べ、建物の被害数が少なく、最大加速度 818 g a l の神戸海洋気象台、 792 g a l の西宮市今津出在家町も建物の被害数が減少している。同図より建物の被害数と最大加速度とは比例の関係にないことが明らかである。また、図2でも同じような結果が得られる。したがって、地震による最大加速度が大きくても、建造物の被害が大きくなる場合があることがわかる。

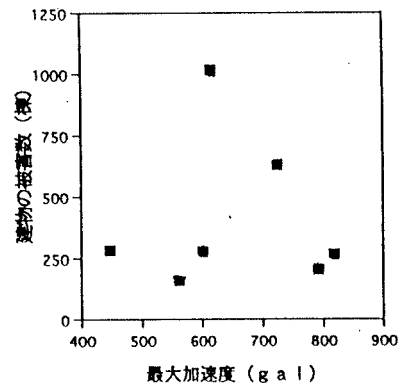
図2 各観測地点の建物の被害数と最大加速度との関係 (半径1km以内)
