○神戸大学大学院 学生員 前田俊宏 神戸大学工学部 フェロー会員 高田至郎  
 (株)栗本鐵工所 正員 辻野洋慶 住友金属工業(株) 正員 棚橋隆司

**1. はじめに** 1995年1月17日に発生した阪神大震災により、各施設には大きな被害が発生した。とくにライフライン施設など、重要な都市基盤施設は壊滅的な被害を受けた。これらの被害の中でも注目されるのが液状化地域における被害である。本研究では、阪神大震災におけるポートアイランドの地盤の永久変位より、表層における地盤ひずみを推定し、上水道配水管の被害の発生プロセスについて考察を行う。

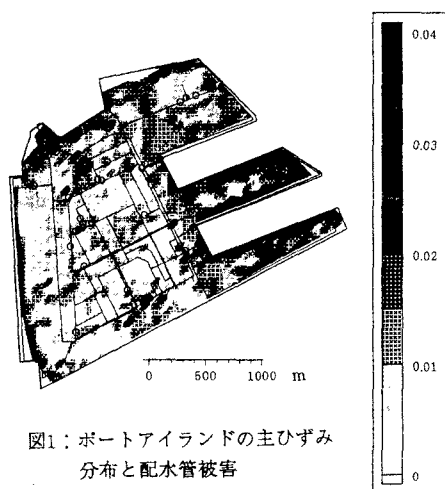
図1：ポートアイランドの主ひずみ分布と配水管被害

本研究では変位ベクトルデータとして、濱田、磯山、若松により作成されたポートアイランドの表層地盤の永久変位ベクトル図を使用する。<sup>3)</sup> この永久変位ベクトル図は、航空写真より地盤変位を±14cmの精度で判別し、4000分の1の都市計画図に160分の1縮尺で変位ベクトルを記入したものである。これをもとにポートアイランド内の50mメッシュの各点における主ひずみとその方向を推定した。推定した主ひずみの分布をコンター表示したものを図1に示す。図1より、阪神大震災によりポートアイランドでは岸壁を中心としてほぼ全域にわたり0.5%以上のひずみを生じていることが知られる。とくに岸壁においてはその崩壊の影響も含めて大きな地盤ひずみの発生がうかがえる。また、島内部に入った居住地域において

では岸壁付近のような崩壊に伴う大きなひずみはみられないものの、全域において0.5%程度のひずみが発生し、大きなところでは3%以上のひずみも生じていることがわかった。これらは、ポートアイランドの全域で噴砂が確認されていることから、明らかに液状化による影響であるとおもわれ、島内部においても大規模な液状化により、部分的に大きなひずみの発生していることが示された。またひずみの発生方向の推定結果から、岸壁付近では岸壁の崩壊に伴い岸壁と垂直をなす方向にひずみを生じ、岸壁付近の地盤の海側への流動が知られる。また、岸壁の崩壊による周辺地盤の影響は、大きなところで岸壁から約200m、平均的には約

50m~100mであることがわかった。

また図1より、配水管被害は崩壊した岸壁付近には集中して生じていないことがわかる。これは、岸壁が一樣に海側に向けて崩壊したことによりその周辺では岸壁と垂直な方向に地盤の流動が生じ、岸壁に沿って配管されている配水管の軸方向へのひずみの発生が少なかったからと考えられる。液状化地域においては、非液状化地域に比べ継手の抜けや緩みなどの継手被害が多発している。これは液状化地盤の流動に伴い地中管路には流動した地盤から面的な外力が加わるが、この外力に対し管体自体はその外力に耐えうるが、継手部においてはとくに軸方向の引張力に対して耐えることができず離脱などが発生するものと考えられる。本解析において、管軸直角方向へのひずみが大きく発生している岸壁付近でほとんど被害のみられないことから、このような被害メカニズムが推測できる。また島内部における配水管の被害位置をみると、主ひずみの分布が周辺よりも高いところで被害が発生している。居住地域においては、主ひずみが1%~15%以上の地域で配水管被害が多発しており、配水管被害が大規模な液状化に伴う地盤の流動によりひずみの集中した場所において発生することが示された。

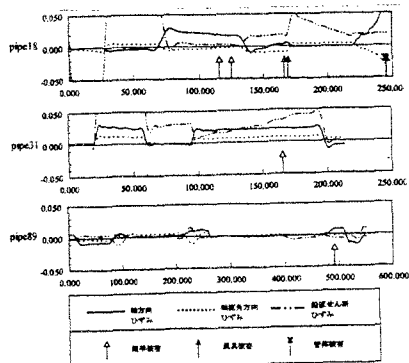
図2：管路別ひずみ分布と被害位置

**4. 管路別ひずみ分布と被害の関連** 各管路ごとの延長に沿ったひずみ分布を図2に示す。図2より各被害の発生位置とひずみの関係を見ると、多くの被害位置において管軸方向ひずみは1%以上になっていることがわかる。これらの結果より、配水管被害の発生と管軸方向の引張ひずみおよび管軸直角方向のひずみの間にはやや相関が見られ、管軸方向の鉛直せん断ひずみと配水管被害の発生の間には、ほとんど相関が見られないことがわかる。

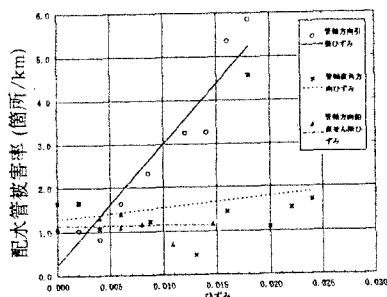
図3：ひずみと配水管被害率の関連

以上の推測されたひずみを集計し、図3に配水管被害率とひずみの関連を示す。図3によると、ひずみと被害の相関の最も高いのは管軸方向引張ひずみであり、管軸方向引張ひずみが約1%のとき被害率は30箇所/km程度になることがわかる。また管軸直角方向ひずみについてもやや相関が見られるものの、それほど大きくはない。また管軸方向鉛直せん断ひずみについては、被害率とほとんど相関のないことがわかる。

ポートアイランドにおける配水管被害はその8割以上がダクタイル鋼管のメカニカル継手の離脱や緩みなどの継手被害であり、これらは液状化による影響が大きいと思われる。図3より、ダクタイル鋼管が液状化発生時において管軸方向、あるいは管軸直角方向に2%~3%の大きなひずみを生じて管体自体は破損しないが、メカニカル継手は地盤の管軸方向引張ひずみが1%~2%程度になれば、大きな被害を生じることがわかった。
