神戸大学工学部 正員 神田 徹 神戸大学工学部 正員 道奥 康治
 神戸大学工学部 正員 神吉 和夫 神戸大学工学部 正員 瀬良 昌憲
 住友建設 正員○山岸 義孝 神戸大学工学部 正員 前田 浩之

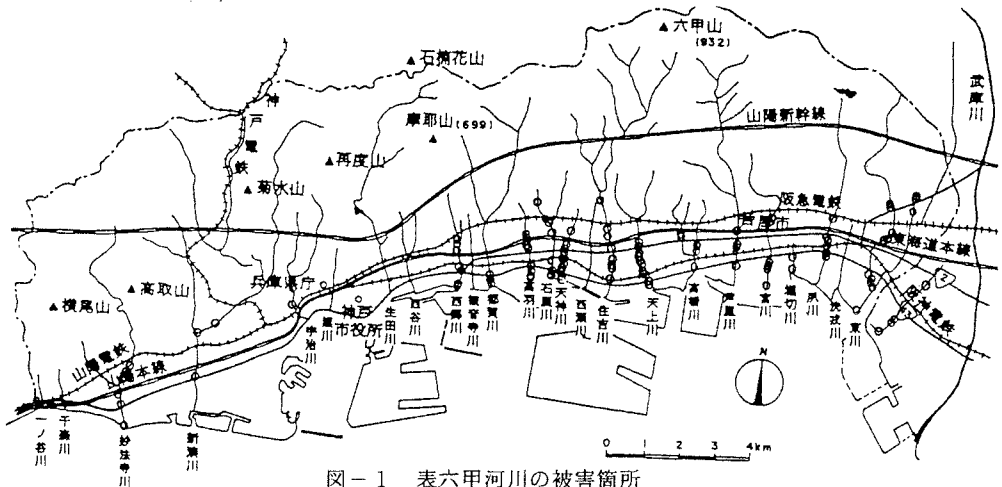
図-1 表六甲河川の被害箇所

図-1に表六甲河川の被害箇所を示す。図-2は西郷川から夙川までの区間の被害を地形分類図（扇状地、後背低地、砂州、天井川および河川沿い低地）に、また図-3は震度7以上の分布図にオーバーレイさせたものである。地質図を参考にすると、被害箇所の地質は沖積層および埋立地で、被害箇所の地形分類は扇状地、天井川、後背低地および砂州であった。

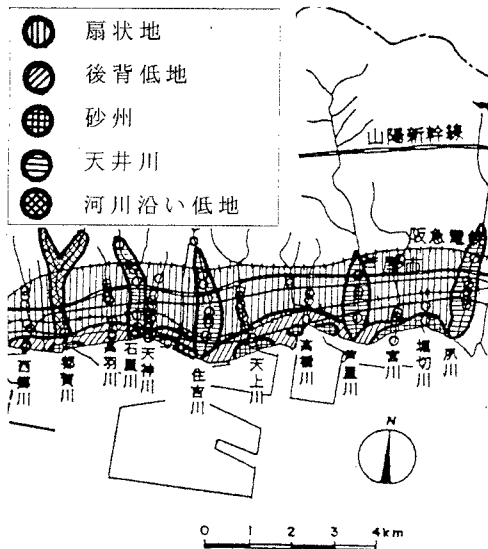
図-2 被害と地形分類との関係

図-2、3より、河口付近の被害は埋立地および砂州に発生し、震度6以下であった。これは、ある強度以上の地震動と地盤の液状化による被災と考えられる。例として宮川下流では、堤防の基礎地盤が液状化で流動し、護岸が側方移動していた。

河川上流・中流の被害は、扇状地、天井川および後背低地に発生し、しかも震度6～超震度7の地帯にある。扇状地における護岸の崩壊は、ほとんど震度7以上の地帯に発生しており、護岸構造はほとんど石積護岸であった。一方、震度6以下では被害が少ないことより、扇状地における被害発生は、震度および堤防・護岸構造と強い相関があると考えられる。

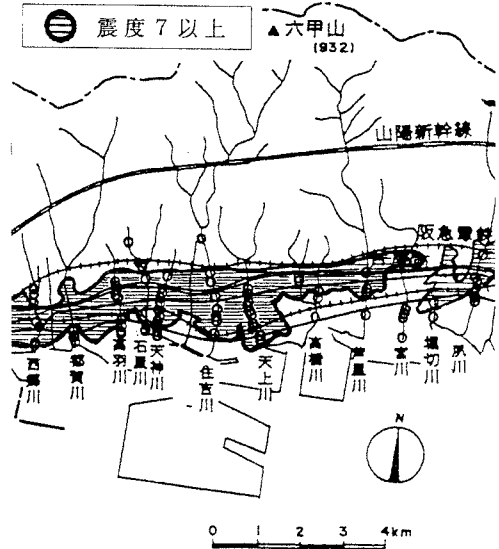
図-3 被害と震度分布との関係

天井川（石屋川、住吉川、芦屋川、夙川）のうち、夙川は震度7以上の地帯ですべりによる護岸の崩壊が何箇所も見られたが、他の天井川は護岸の亀裂、はらみだしは多く見られたが被害は比較的少ない。
