関西大学工学部 正会員○ 楠見晴重 西田一彦 八尾眞太郎
西形達明 伊藤淳志

兵庫県南部地震においては、多くの構造物に被害が認められたが、これらの被害と地盤構造との関係については、断層説、地震波の重複反射説ならびに地盤構造説等の見解が示されているが、これらと構造物被害との因果関係については、更に多くの議論が必要と思われる。本研究は西宮市南部域における鉄筋コンクリート構造物、上下水道構造物の被害分布を調査し、地盤構造の特徴と各構造物の被害程度との関係について検討を行ったものである。

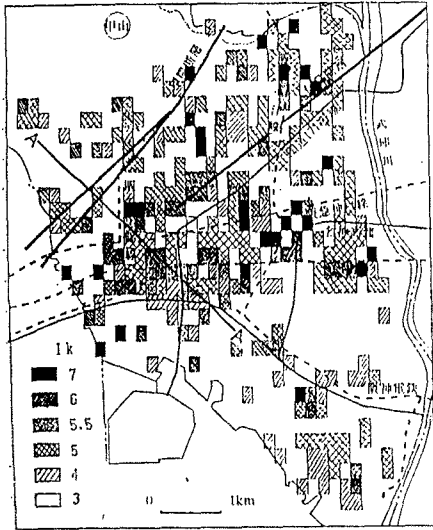
図-1は地震動の強さを決めるために、鉄筋コンクリート構造物のみを対象として、構造物の被害程度から逆に推定した八尾ら¹⁾による震度I_kの分布を示したものである。ここで本論文では地中構造物に対して鉄筋コンクリート構造物を上部構造物と呼ぶことにする。また図-1の1メッシュの大きさは東西175m、南北250mである。図-2、図-3は、図-1と同じメッシュ上で上水道ならびに下水道被害の分布を表したものである。なお、上水道の被害は、配水管、給水管を含めて被害箇所の数によって分類している。下水道被害については、被害が認められた距離の長さによって分類している。また研究対象とした西宮市南部地域は都市化が進んでいることから、上水道、下水道の普及率は各メッシュ同じとみなしている。これら3つの被害分布から、上水道の被害程度と下水道の被害程度とは異なった分布を示し、また震度I_kの分布と上水道の被害分布はよく似通っていることが認められる。一般的に上水道施設は約0.6~1.2m程度、下水道施設は約2.0~4.0mの深さにそれぞれ埋設されている。すなわち地中構造物でも埋設深度が異なると、その被害分布の形態は異なり、浅い地中構造物とI_kの分布が類似していることから、深度1.0m付近までは地表面の地震動とほぼ同様と考えられる。

図-1 1kによる被害分布図

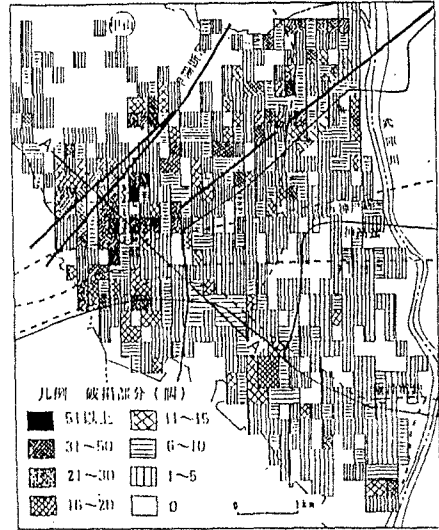
図-2 上水道被害頻度分布図

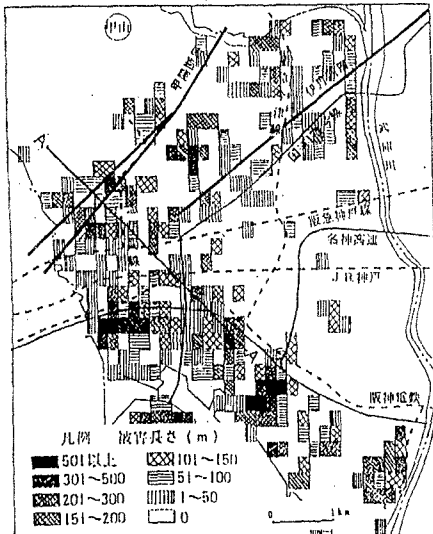
図-3 下水道被害頻度分布図

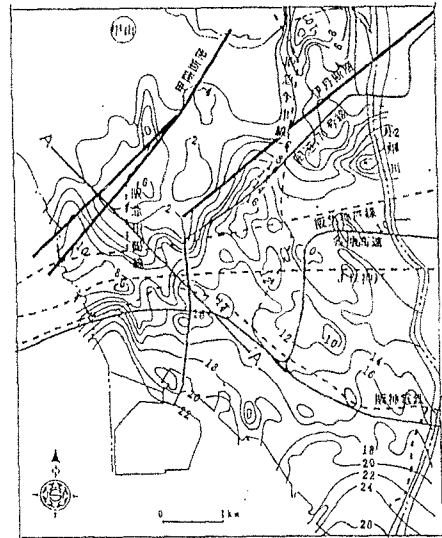
調査対象地域の地盤構造は、対象地域を500m×500mのメッシュに区切り1メッシュ当たり最低1本のボーリング試料を集めて地盤構造の把握を試みた。収集したボーリング試料は約180本であり、主に沖積層と洪積層の境界の把握につとめた。図-4は沖積層と洪積層との境界の深度をカウンターで示している。この図より対象地域は北から南へと沖積層と洪積層との境界の深度は深くなり、その勾配は場所によって急になっているところがみられ、海岸部に近づくにつれて勾配は緩やかとなる。また深度0~5mまでは、全体的に砂礫が卓越しており、N値はほぼ5~10程度である。

図-4 沖積層下限深度分布図

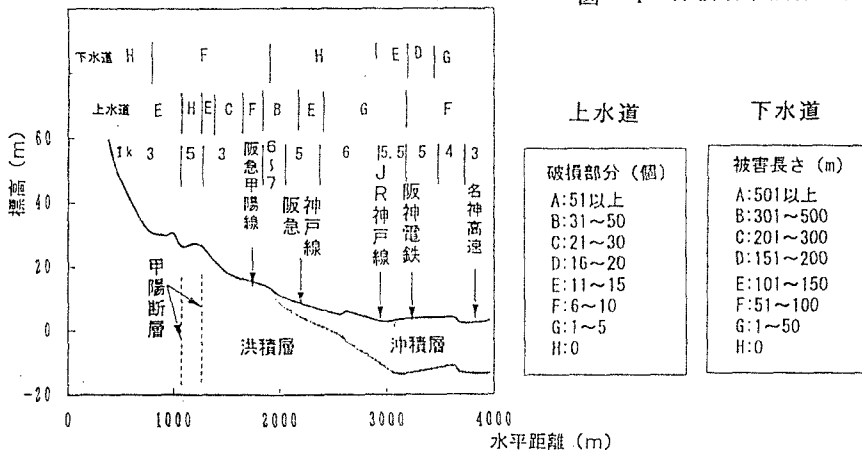
図-5は図-1~3中に示しているA-Aラインの地層断面と各構造物の被害程度を示したものである。この図より、阪急神戸線を中心として北西、南東方向それぞれ約400m付近で沖積層が厚くなり始めている。またこの付近では沖積層と洪積層との境界の勾配は地表面の勾配よりも急となっている。この図中には、I_kおよび上下水道管の被害程度を示しているが、鉄筋コンクリート構造物と上水道管の被害程度は、沖積層と洪積層の境界の勾配が急な所で大きくなっているのが認められる。このような被害分布から被害の機構を類推すると、緩い沖積層が約5~6m程度堆積し、かつ沖積層と洪積層の境界の勾配が急な所では地盤の堆積状態は不安定となっているものと考えられ、地表面下約1.0mまでの地層においては、地震によって一種の滑り現象が生じたために、鉄筋コンクリート構造物と上水道管の被害が大きくなったものと考えられる。しかしこの点に関しては今後更に検討する予定である。最後に、本研究は西宮市との共同研究調査の一環として行ったもので、同市の関係部局に対して感謝の意を表す。また本研究の一部は平成7年度関西大学重点領域研究費の補助を受けた。ここに記して謝意を表す。

図-5 A-A' 断面
