神戸大学工学部 正会員 神田 徹 神戸大学工学部 正会員 神吉 和夫  
 神戸大学工学部 正会員 宮本 仁志 神戸大学工学部 学生員○山津 源和  
 神戸大学大学院 学生員 北野陽一郎 神戸大学工学部 正会員 前田 浩之

1. はじめに

兵庫県南部地震から4年が過ぎた。被災地の復興も進み、一部の河川では親水性・景観保全に配慮した河川改修も行われている。筆者ら<sup>1)</sup>は、表六甲河川の河川構造物被害・復旧状況のデータベース化と分析を進めているが、昨年度は被害の無かった区間のデータの追加、現況調査などを行った。ここでは改良したデータベースの概要と、それをういた被害分析について述べる。

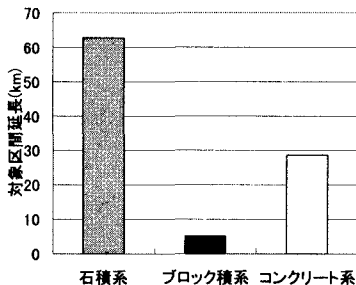
図-1 構造系別の対象区間延長

被害が無かった区間を含めると、今回対象とした範囲の表六甲河川の、被災時の総延長は約50km、護岸構造は石積系が約64%と最も多く、次いでコンクリート系が約30%であり、ブロック積系は約5%と少ない(図-1)。後背地の利用状況は、道路系が最も多く約60%、更地系が約28%、建物系が約12%である(図-2)。

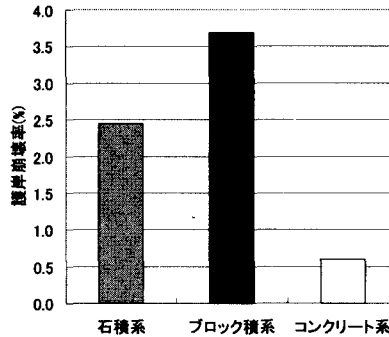
図-3 構造系別の護岸崩壊率

構造系別および後背地種別の護岸崩壊率を図-3、4 に示す。構造系別では、ブロック積系、石積系、コンクリート系の順に値が高い。この結果からは、護岸の構造的な強さは、コンクリート系、石積系、ブロック積系の

順であると思われる。ただし、ブロック積系護岸の対象区間延長は短い(図-1)という点も考慮に入れなければならない。

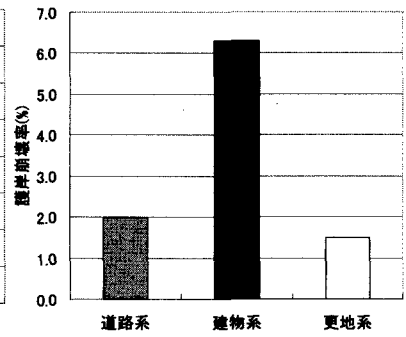
図-4 後背地種別の護岸崩壊率

後背地種別では、建物系の護岸が他の後背地種の3倍以上の値を示しており、他の条件が等しければ、道路系、更地系の護岸に較べて建物系の護岸は被害を受けやすかったことがわかる。

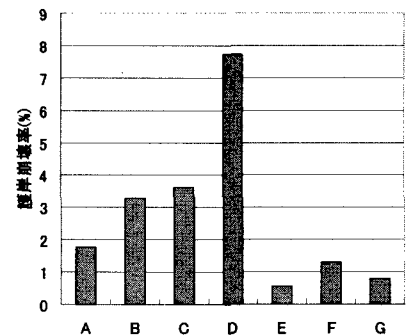
図-5 区間区分別の護岸崩壊率

区間区分別の護岸崩壊率を図-5 に示す。区間区分D、すなわち、国道2号とJR神戸線に挟まれた地域で護岸の崩壊が多く発生していることがわかる。

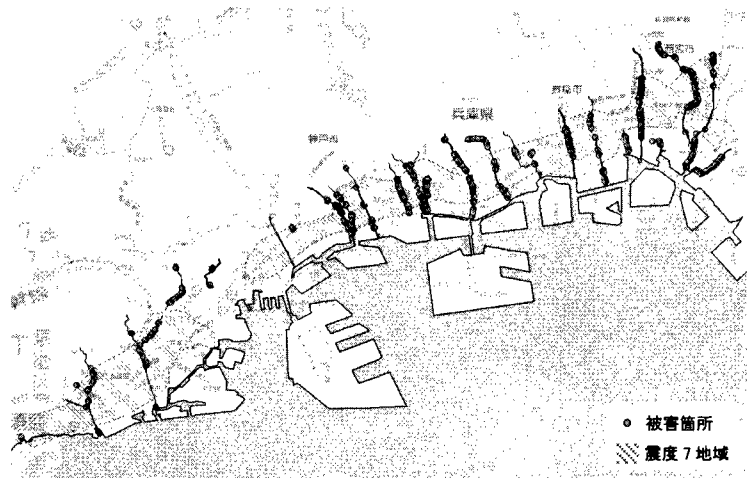
図-6 被害箇所と震度7地域

被害箇所と震度7地域を図-6 に示す。被害箇所は神戸市中央区より東部の河川、斜線で示した震度7地域に集中していることがわかる。
