## トルコ・コジャエリ地震による交通施設の被害概要

川島一彦<sup>1</sup>・橋本隆雄<sup>2</sup>・鈴木 猛康<sup>3</sup>

1999年8月17日午前3時2分、トルコ北西部の工業都市Kocaeli（コジャエリ、旧名Izmit）の南約11kmを震央とするM7.4（Richter Scale）の地震が発生した。本地震は北アナトリア断層帯の右横ずれ断層によって発生したもので、トルコでもっとも人口の密集した地域を襲い、18000人以上の人命を奪った。筆者らは、土木学会トルコ地震被害調査団の交通施設調査班として、9月5日より9月11日まで被災地の被害調査を実施したので、コジャエリ地震による橋梁と鉄道の被害状況の概要を報告する。

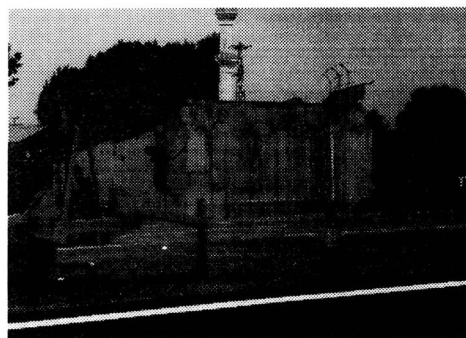
本橋を調査した9月7日段階では、すでに写真－1に示すように上部構造は撤去されており、A1、A2橋台と、P1、P3橋脚のフーチングの一部を残すのみとなっていた。写真－1、写真－2は、それぞれ、A1橋台、A2橋台を示したものである。

写真－1 Arifiye橋A1橋台

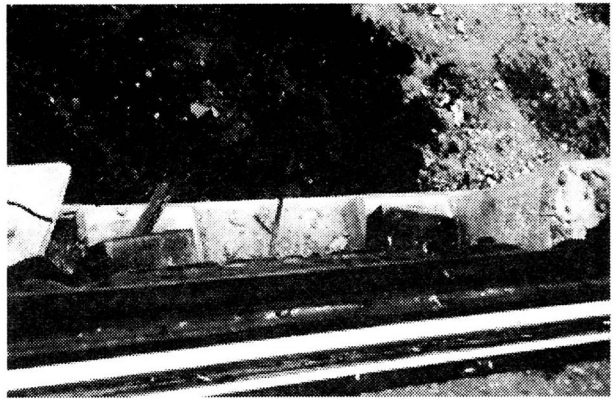
中央のP 2 橋脚のフーチングはすでに撤去されたためか、すでに埋め戻しされていた。積層ゴム支承は写真- 3 に示すように30 c m×30 c m程度の平面寸法で、厚さは約10 c mであり、上鋼板や下鋼板はない。固定、可動の区別があったわけではなく、恐らく、単にゴムパッド上に桁が設置されていたのではないかと考えられる。鉄筋のかぶり厚は、基礎、フーチングでは75mm、橋脚部では50mmである。コンクリート強度は、躯体コンクリートでは、30MPa、鉄筋強度（降伏強度）は420Mpa（以上）である。

写真- 3 ゴム支承

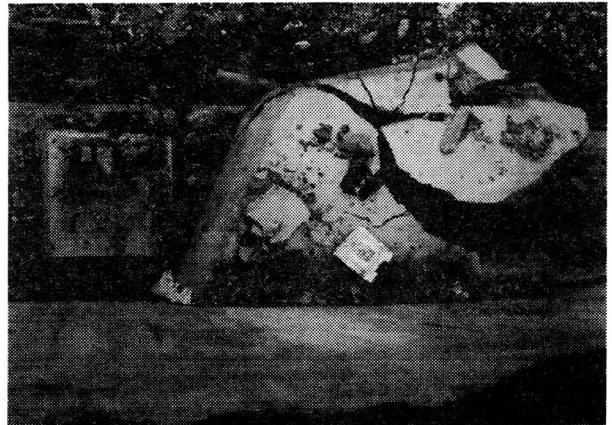
被害は、A 1～P 1 間の桁はほぼ水平に、また、P 1～P 2、P 2～P 3、P 3～A 2 間の3 連の桁がいずれも桁の南端が落下する形で落橋した。A 2 橋台では、橋軸直角方向の鉄筋コンクリート製桁移動制限装置がボックス桁間と両側面（合計6 個）に設置されていたが、東側側面の桁移動制限装置を除いて、これらが写真- 4 に示すように損傷していた。クラックの入り具合から見て、東から西方向に向けて大きな力が桁からA 2 橋台に作用したことがわかる。1 個の桁移動制限装置には、3 本ずつ5 カ所に計1 5 本の鉄筋が橋軸直角方向面に配置されている。A 2 橋台上には数個のゴム支承が残されていたが、いずれも水平方向に残留変位を生じており、水平方向に大きな力を受けたことを示している。A 2 橋台側の裏込め盛土に大きな沈下は生じていない。これに対して、北側のA 1 橋台では裏込め盛土が約1 m沈下しており、側面のテールアルメ部においても写真- 5 に示すようにコンクリートブロックが大きくゆがみ、大きな相対変位が生じたことを表している。ただし、A 1 橋台では橋軸直角方向の移動制限装置にはそれほど大きな損傷は生じていない。

写真- 4 A 2 橋台の桁移動制限装置の損傷

P 2、P 3、A 2 と断層から離れるに従い地盤の移動量は減少したと考えられるが、こうした断層変位が基礎に作用した結果、いずれの桁も橋台もしくは橋脚から南端側から落下したのではないかと考えられる。A 1 橋台位置では橋軸直角方向の桁移動制限装置がほとんど損傷を受けていないのに対して、A 2 橋台側では西側に向かって桁移動制限装置に力が作用したのは、断層がA 1 橋台~P 1 橋脚間を横断したため、この間が開き、桁が単純に落下したのに対して、A 2 橋台ではP 3~A 2 間の桁がA 2 橋台と衝突し、このため橋軸直角方向西向きの力が作用したためと考えられる。

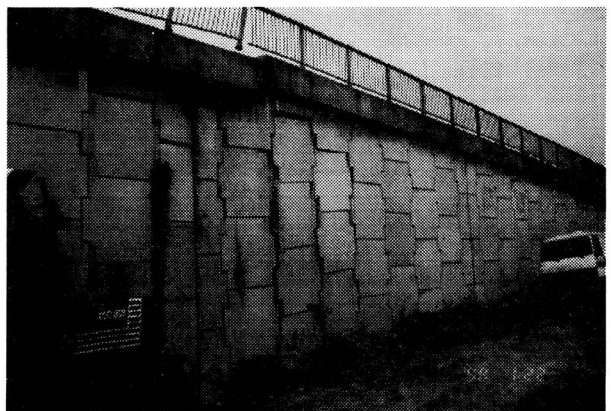
写真- 5 A 1 橋台側部テールアルメの損傷

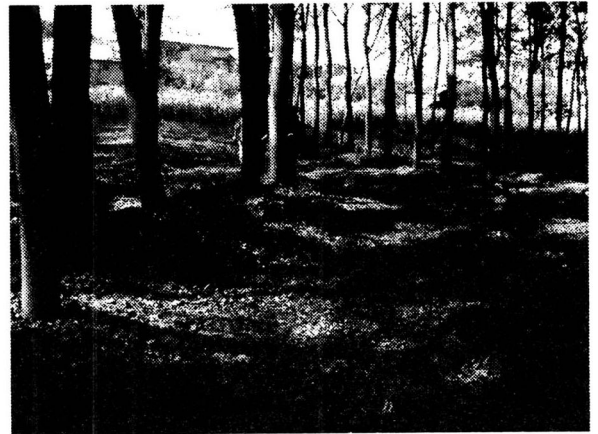
下水道管に損傷をもたらした断層を東側にたどっていくと、数軒の家屋に損傷をもたらした後、トゥモロコシ畑を抜け、ポプラ林に入っていく。ポプラは数列にわたり整然と植えられていたが、この列が写真-6 に示すように、断層によって切断されていた。断層変位を計測すると、ある列では3.5 m、その隣の列では4.3mであった。また、下水道管を横切った断層を西にたどると、やがて高速道路を浅い角度で横断するが、その手前では排水用の直径1.4mのコンクリート製ヒューム管が写真-7 に示すように軸線直角方向にずれていた。この移動量を計測すると、3.6mであった。こうした点から見て、本橋周辺では3.5~4.3m程度の断層変位が生じたことは確実である。

写真-6 ポプラ林で確認された断層のずれ

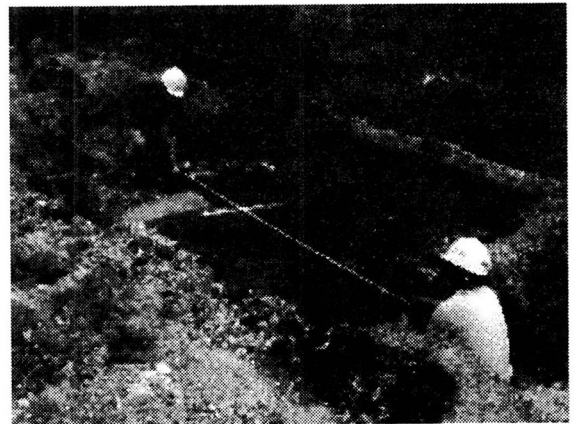
写真-7 断層による配水管のずれ

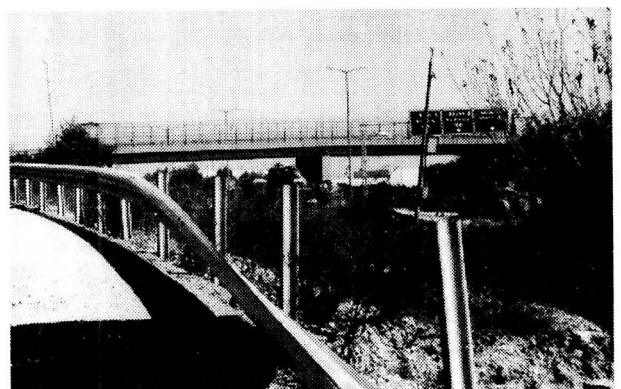
落橋したArifiye橋周辺で図-2でNo.1、No.2ならびにNo.4で区別したオーバーパス橋梁の調査結果をまとめる。まず、図のもっとも東側に位置し、Toyota 合併自動車工場 (TOYOTA SA) とTOYOTA病院の中間に位置する写真-8 の2径間単純のオーバークロッシング (No.1橋梁) では、橋の西側50 m程度から南側の橋台付近を断層が通過した。この橋はArifiye橋と同じく壁式橋脚を採用し、積層ゴム支承によって支持されている。側道がなく本線部だけを横断するため2径間となっている。上部構造はプレキャストUビームを4本並べた形式となっている。

写真-8 No.1橋梁全景  
(手前左から右橋台にかけ断層が走っている)

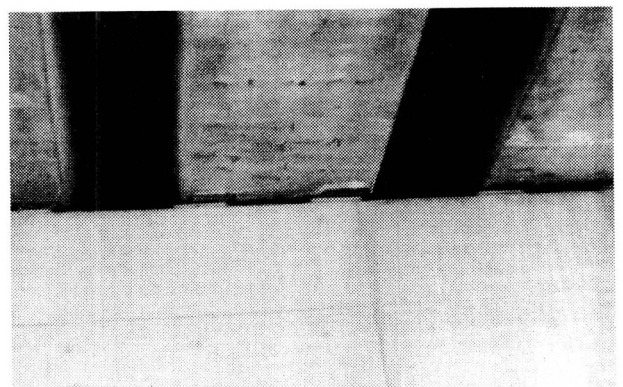
写真-9 桁の残留変位を表す積層ゴム支承 (No.1橋)

橋本体には地震動による損傷は特に認められない。これは橋脚高さが約5mと低く、両端を橋台で拘束された構造形式のため、橋としての振動が生じにくかったためと考えられる。地震により積層ゴム支承には写真-9に示すように橋軸直角方向（南西側）に向かって最大5cm程度の残留変位が生じていた。これは、本橋が断層の北側に位置したため、橋脚が橋軸直角方向（北東側）に移動した結果、積層ゴム支承にはこれとは反対方向の残留変位が生じたと考えられる。なお、No.1橋梁の南側取り付け道路の盛土が断層で寸断された他、南側の橋台では前面の押さえ盛土が沈下し、橋台側部の被覆コンクリートが剥離した。

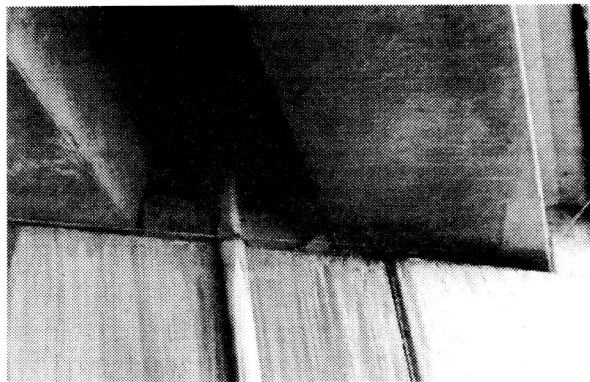
No.1橋梁のさらに約400m西に位置するオーバークロッシング（No.2橋梁）は、上部構造がプレキャストUビームを5つ並べており、南側に側道があるため、本線部2径間+側道部1径間の計3径間単純橋となっている。損傷は全体として軽微であるが、北側の橋台（A1）において写真-10に示すように前面のパラペットが壊れ、このコンクリート片が橋軸直角方向の移動制限装置上に散乱しており、桁がA1橋台に衝突したことによるものと考えられる。本橋梁でもNo.1橋梁と同様に、橋脚上の積層ゴム支承が桁とともに2～3cm程度橋軸直角方向に移動したが、移動方向は東側であり、橋脚が相対的に西側へとずれていることになる。No.1橋梁では断層は橋梁の南を走っており、No.2橋梁では断層が橋梁の北側を走っていることから、断層より北では全体的に地盤が東へ、逆に断層より南では全体的に地盤が西へと移動したと推定できる。

写真-10 No.2橋梁の橋台支承部の損傷

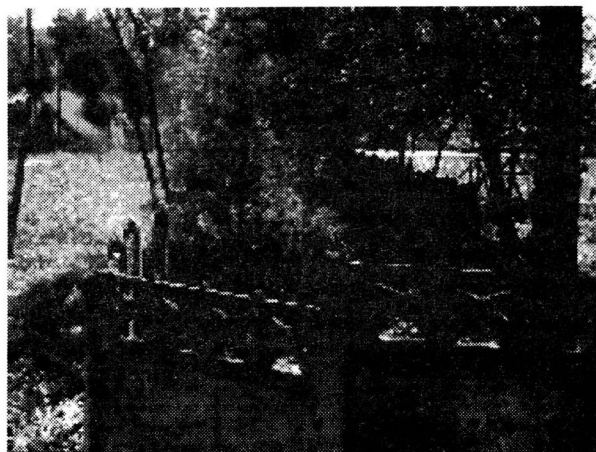
No.2橋梁から約100m離れた位置（高速道路の北側）にArbas自動車工場（Arbas Arac Kadlma Fabzikasi）があるが、この敷地の南西コーナーにあるコンクリート製フェンスが写真-11に示すように地震断層によって右横ずれで移動した。移動量は4.3mに達する。この断層はさらに西進し、軍用地の西側境界にあるコンクリート製壁を突き抜け、トウモロコシ畑につながっている。この先、断層はさらに西進し、後述するように鉄道線路を横断して軌道に被害を与えた後、前述したポプラ林（ここでの移動量は3.5～4.3m）を経由して落橋したArifiye橋に達している。

写真-11 地震断層によって水平移動したフェンス

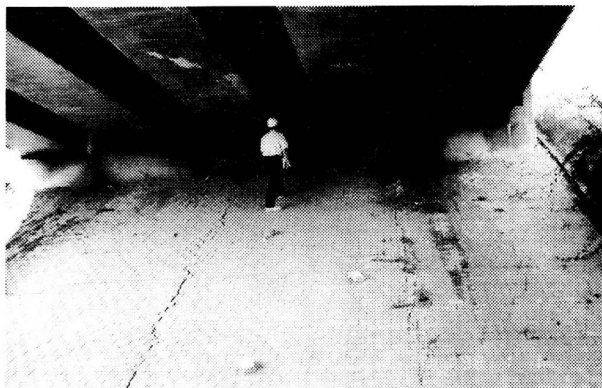
Arifiye橋から約400m西側に位置するNo.4橋梁は、写真-12に示すようにNo.2橋梁と同じくプレキャストUビームを5本並べた3径間単純橋である。この橋梁ではNo.2橋梁と同様に橋台において前面のパラペットが壊れた以外は、目立った被害は生じていなかった。Istanbul方面行きの車線（北側の車線）に、幅5mm程度のクラックが道路を横断するように生じており、橋台前面の盛土斜面のブロックにも同様にクラックが生じていた。図-2よりわかるように、この橋の東を断層が斜めに横切ったため、No.3～No.4橋梁の間では道路の補修が必要となった。調査時点ではIstanbul行きの車線の補修を終えており、この車線を対面通行として利用し、

写真-12 No.4橋梁の損傷状況

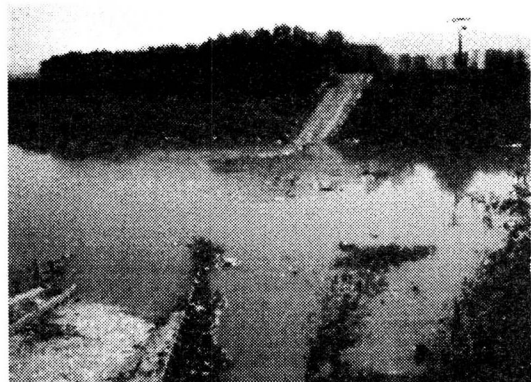
図-2のNo.4橋梁から南下し、Sakarya川を横断する道路橋（No.5橋梁）である。写真-13に示すように、橋の中央部は完全に水没し、両岸の2径間部分だけが岸側を上に、川側を下に大きく傾斜するという特異な被害を生じた。川幅から推定すると、4径間（もしくは3径間）単純橋と推定される。北側の橋台（A1橋台）位置では、写真-14に示すよう

写真-13 No.5橋梁の落橋状況

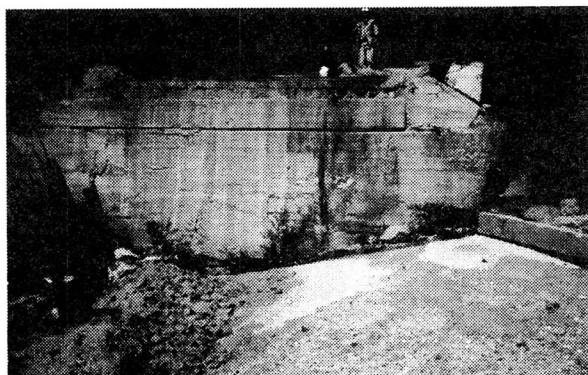
に桁は川下側（東側）に約3 m移動した位置で落下している。A1橋台における桁かかり長は60cmである。兩岸の橋台を結ぶ位置に相当するあたりに流木がたまった箇所が3カ所あり、恐らくこれが転倒した橋脚の位置ではないかと考えられる。

写真-14 No.5橋梁A1橋台橋台と落ちた桁

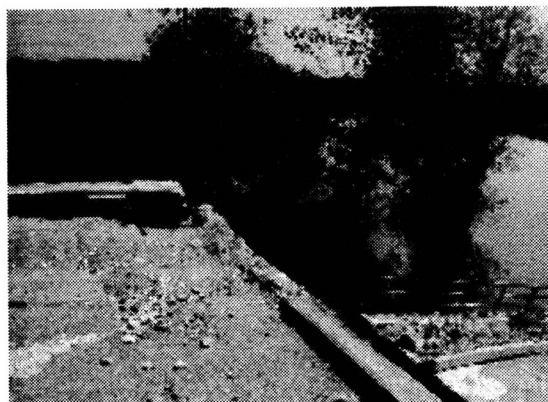
川の左岸側（北側）に沿って断層が通過しており、これが写真-15に示すようにA1橋台の背面あたりを直撃している。この断層に伴う地盤の変位により、橋台に対して橋脚が川下側（東側）に引き倒された結果、桁が落下したと推定される。

写真-15 左岸堤防下部を通過する地震断層

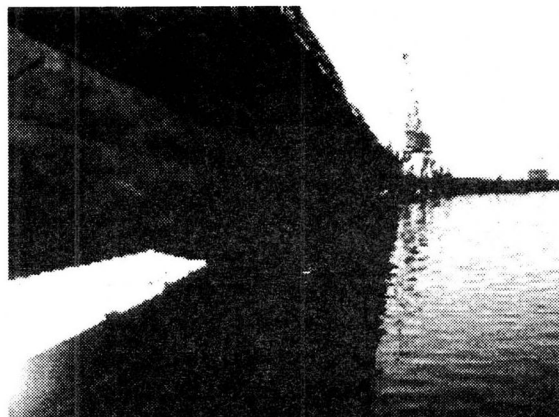
道路ではないが、橋梁の被害ということで、ここに示しておく。本橋は、KocaeliにあるSEKA製紙工場の栈橋に連結するコンクリートスラブ橋であり、写真-16に示すように全体で約30径間程度が2 m

以上沈下した。橋脚は直径800mmの円形断面で、海面付近から下は鋼管杭となっている。主鉄筋は径30mmの丸鋼で、帯鉄筋としては径10mmの丸鋼が150mm間隔で配置されていた。橋脚の上部は桁と剛結されている。

写真-16 SEKA製紙工場栈橋への連絡橋

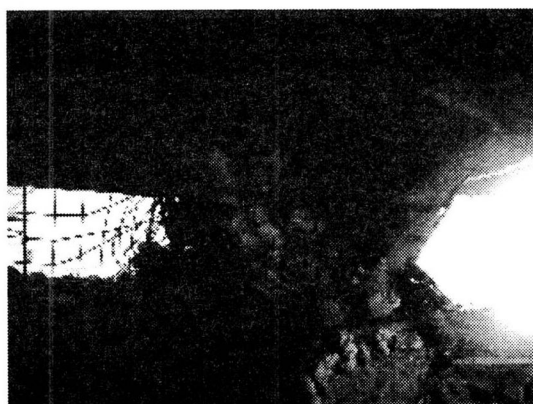
地震により、岸側に近い11径間部分で、写真-17に示すように、橋脚の中間高さでせん断破壊が生じた。せん断耐力の不足と考えられる。なお、本橋の周辺では、断層運動の痕跡は認められない。

写真-17 橋脚のせん断破壊

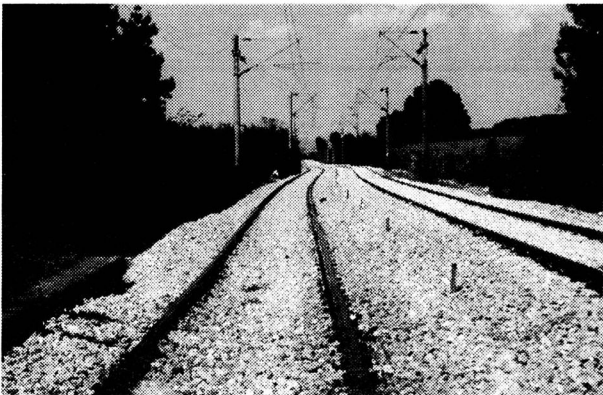
TepetarlaはSapanca湖の西に位置する小さな村である。Tepetarla村ならびにその東に位置する高速道路の位置関係を、模式的に図-4に示す。KocaeliとSapancaのほぼ中間にTepetarla駅があり、駅から北へ約150m程度の位置において、1.5m程度盛土をした上に軌道が設置されていた個所を断層が横断し、線路の湾曲が生じた。航空写真から判断すると、湾曲の大きさは3m程度と考えられる。調査時点（9月9日）ではすでに大きな湾曲は修復されていたが、まだ、写真-18に示すように300m程度の区間にわたってゆっくりした湾曲が残されていた。線路の両側には断層の動きがはっきり残されており、これが断層運動によって生じた損傷であることは間違いない。断層の向きはほぼEWであり、線路の方向はN30°Wであることから、断層は約60°の角度をもって線路を横断したことになる。写真-19に地震後に撤去された枕木を示したものである。レールの蛇行の半波長は4m程度であり、したがって、8m程度の波長でレールの蛇行が生じたと推定される。

写真-18 Tepetarlaでの鉄道線路の湾曲

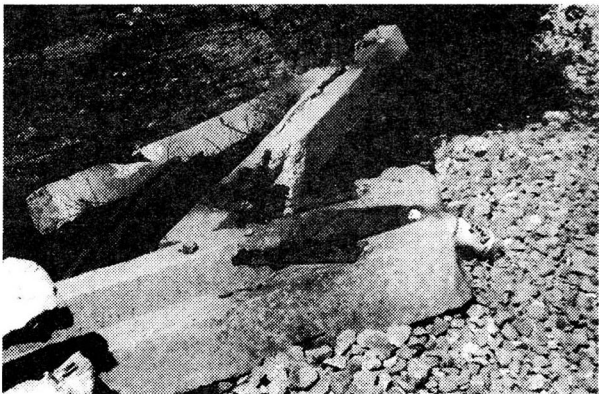
写真-19 撤去された枕木

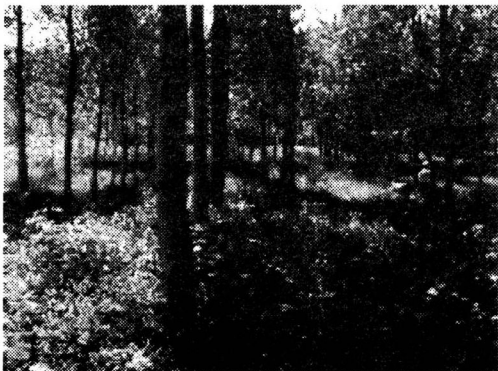
線路から断層を西方向にたどると、約150m離れた位置にポプラ林がある。ここでも木はもともと一列に植えられており、これが断層により写真-20に示すように右横づれに切られていた。このずれ量から断層変位を推定すると、水平変位が2.5mであった他、さらに断層の南側は約1m沈下していた。

写真-20 ポプラ林を横断する地震断層

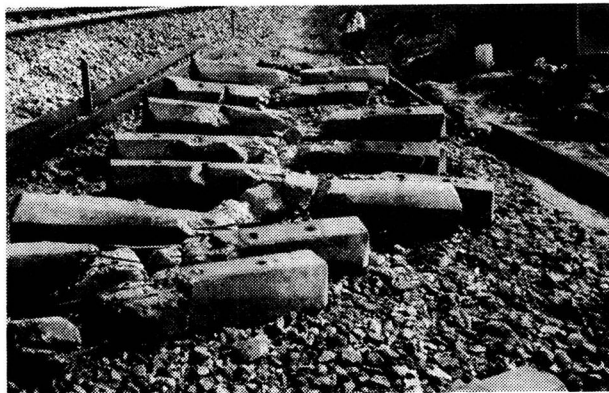
Arifiye橋の北東約500mの位置では、Arifiye橋を落橋させたと同じ断層が鉄道を横断した。線路はほぼ南北方向で、これにはほぼ東西方向に断層が線路を横断している。補修後もレールは約100mにわたって1.8m程度蛇行しており断層運動によって生じた食い違いをとりあえず100m区間にわたって吸収する形で復旧したことを示している。調査した時点（9月8日）では、架線の支持ボールの位置の移動が行われていた。軌道横には撤去、取り替えられたレールや枕木が残されていた（写真－21）。

写真－21 撤去されたレールと枕木
