飛鳥建設(株) 正会員 ○ 沼田淳紀
飛鳥建設(株) 正会員 森伸一郎
飛鳥建設(株) 正会員 三輪 滋

1. はじめに

ここでは、地震後行った液状化調査結果に加え、液状化によって生じた噴砂の粒度特性について述べる。

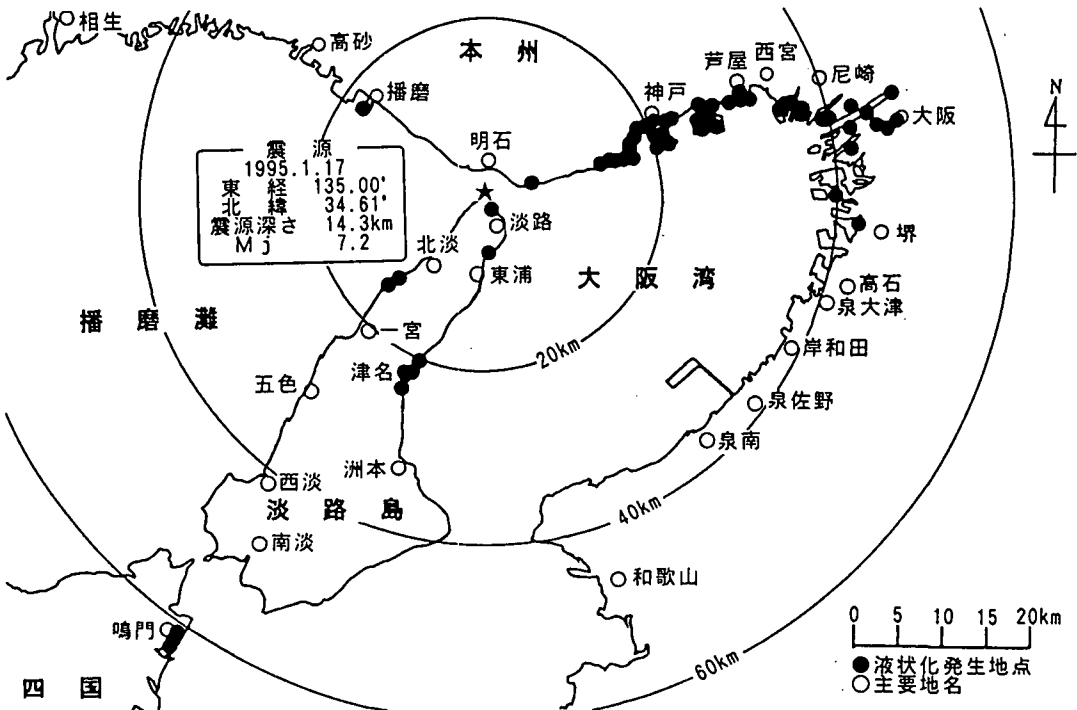
図-1 1995年兵庫県南部地震における液状化発生地点

図-1に、今回の地震における液状化発生地点を示した。ここに示した液状化地点は、いずれも、筆者らの実施した現地踏査で、液状化によって生じた噴砂が確認された地点である。

神戸から大阪にかけての大阪湾沿いの海岸埋立地では、ほぼ全域にわたり液状化が生じている。また、内陸部の沖積地盤においても液状化が発生した。さらに、淡路島の北部や、徳島県鳴門市においても液状化が生じた。明石以西については、播磨町の海岸埋立地で液状化が生じたが、それ以外については、調査を行っていない。

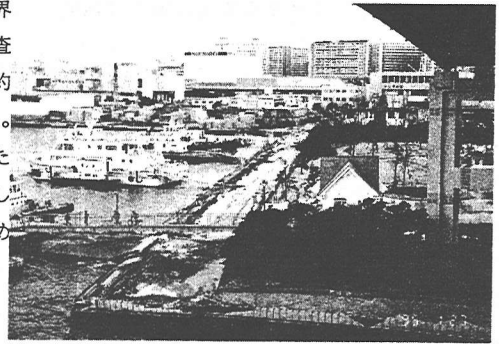
写真-1 ポートアイランド
北公園東側岸壁の被害

神戸市には、ポートアイランドや六甲アイランドなどの巨大な人工島を始めとし、埋め立てによって造られた港湾施設が多く存在している。これらの岸壁が、写真-1に示すように、背後地の地盤に岸壁と平行に亀裂が生じ、岸壁の背後が陥没し、岸壁が数メートルせり出し、傾斜や沈下が生じた。また、背後地では液状化によって生じる噴砂が多くの箇所を確認された。このような、液状化による側方流動をともなった被害は、神戸市の大部分の岸壁で認められた。岸壁構造の違いによる被災程度の違いや、被害メカニズムにおける慣性力と液状化の影響度合いについては、今後の検討課題である。

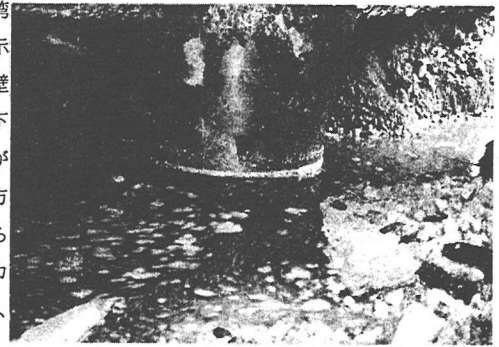
写真-2 中央市場魚市場基礎杭の被害

の周辺に隙間ができるなどして、杭基礎の頭部が露出した構造物が37ヶ所で認められた。37ヶ所の内約半数の17ヶ所で被害が認められ、杭頭が傾斜する、フーチングから抜け出す、亀裂が生じる、表面が剥離する、切断される、破壊する等の被害形態があった。写真-2は、PC杭の杭頭接合部に亀裂が生じ、一部コンクリートが剥離し、傾斜した一例である。2階建てRC造の上屋が無傷のまま岸壁へ向かう方向に約3°傾斜した。写真-2の反対側になる、海側の傾斜した側の杭は圧壊していた。

杭の被害は、この他に、鋼管杭、場所打ち杭などでも認められた。これらの構造物被害の特徴は、杭が被害を受けているにもかかわらず、上部の構造物の被害が軽微な場合が多い事である。したがって、液状化が生じた地域では、上部の構造物被害が軽微であっても、多くの杭基礎が被害を受けている可能性が大きいと考えられる。

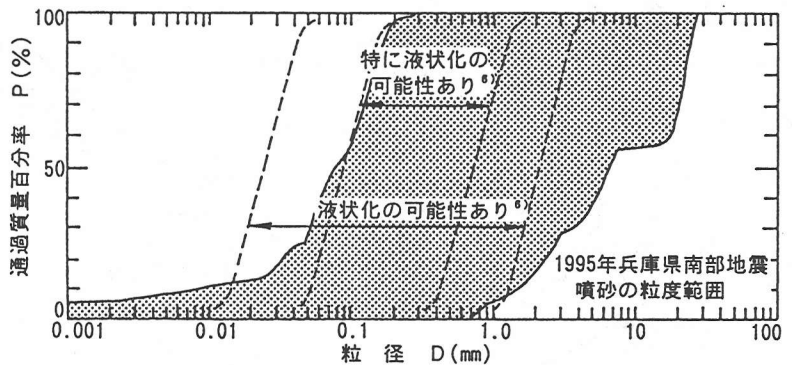
図-2 地震で生じた噴砂の粒度範囲

液状化により噴出した土を代表すると思われる部位より採取した試料の内、142試料について粒度試験を実施した。これらの粒度範囲を図-2に示す。図中には、港湾基準⁹⁾に示される均等係数の小さい場合の液状化の可能性のある粒度範囲を示した。細粒側は「特に液状化の可能性あり」の範囲と噴砂の粒度範囲がほぼ一致しているが、大きい粒径については、範囲を超えたかなり大きな粒度組成のものまでが液状化している。図中には示されていないが、現地では40cmを超えるような大きな礫も確認した。

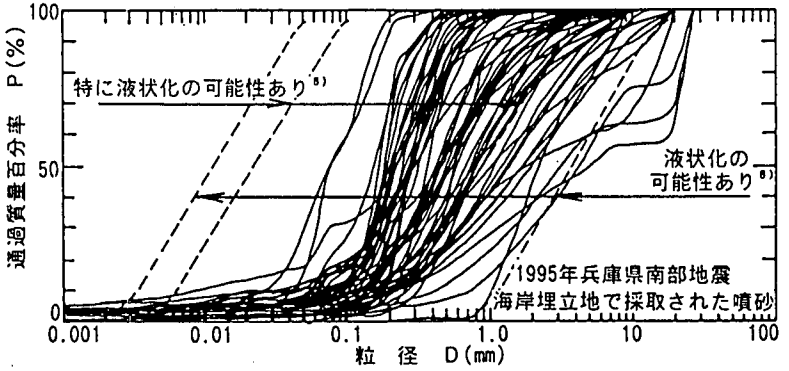
図-3 海岸埋立地で生じた噴砂の粒度組成

自然地盤で採取された噴砂は、「特に液状化の可能性あり」の範囲に大部分が入る。一方、海岸埋立地で生じた噴砂は、礫分を含有する砂までが液状化し、その範囲は図-2に示した範囲とほぼ一致している。図-3より、海岸埋立地で生じた噴砂の内、粒径の大きなものは細粒側のものと比較して粒度配合が良い。そこで、図-3には、港湾基準に示される均等係数の大きい砂の場合の液状化の可能性の範囲を示した⁹⁾。「液状化の可能性あり」の範囲に、大部分が入っている。噴砂の粒度組成には、一部港湾基準の範囲を超えて大きな粒径があるが、これらはいずれも階段粒度になっている。これは、粒度試験の際に大きな礫が入られるか否かによるものであり、地盤の母材の代表的な粒度組成を表しているわけではない。これを考慮すれば、液状化で生じた噴砂の粒度組成は、概ね港湾基準に示される範囲内であったと言える。

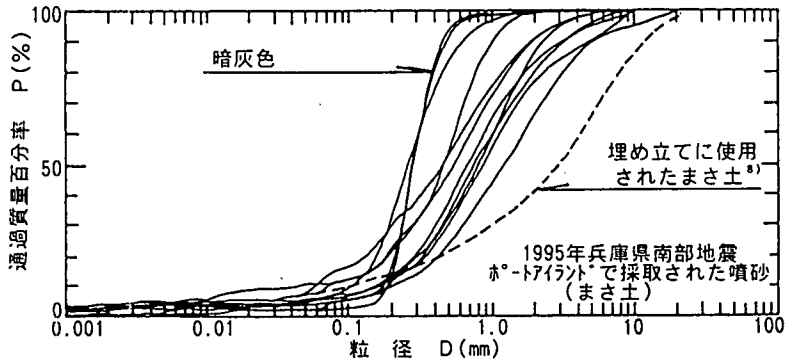
図-5 ポートアイランドで生じた噴砂の粒度組成

ポートアイランドはじめ多くの近年埋め立てられた海岸埋立地では、「地震の液状化に対して抵抗力も大きいと見放されてきた⁷⁾」まさ土によって埋め立てられた地盤が液状化した。図-5に、ポートアイランド北側半分で採取された噴砂の粒度組成を示す。

図中に示した噴砂は、まさ土と考えられるものと、暗灰色の土に分けられる。暗灰色の土は、いずれも細粒側にあり、図-4に示した自然地盤で発生した噴砂とも類似し、埋立土層下部の海砂の液状化の可能性を示唆している。

図中には、埋め立てに用いられたまさ土の代表的な粒度組成⁸⁾を示した。噴砂の粒度が、若干細粒側にあり、噴出する際に土粒子が分級された可能性も考えられる。

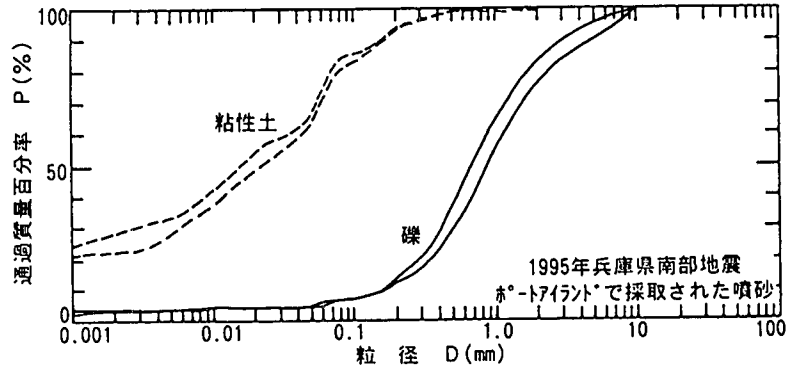
図-7 噴砂丘周辺の粘性土と噴砂丘の粒度組成

図-6に示すように、粒径の粗い粒子が噴砂口近傍にあり、その周辺に粘性土が堆積していた。図-7に、それぞれの粒度組成を示す。テレビの映像や航空写真から判断すると、ポートアイランドは、地震直後、噴砂・噴水により地面が水没したような状態になっていた。このため、細粒分が長い間浮遊し、水が溜まった低い地域および地表面に、粘性土が堆積したものと考えられる。このことは、筆者らの経験から、まさ土を土槽に水中落下させると、まさ土自体の粘土含有率は3%程度であるのに、堆積したまさ土表面には粘土分が堆積していた事実とも一致する。したがって、噴出した土に認められる粘性土は、噴出した後の堆積過程における分級作用を受けた結果であり、液状化した土層を代表する土とは考えられない。
