兵庫県南部地震における西宮市の建物被害分析

山口直也¹・山崎文雄²・若松加寿江³

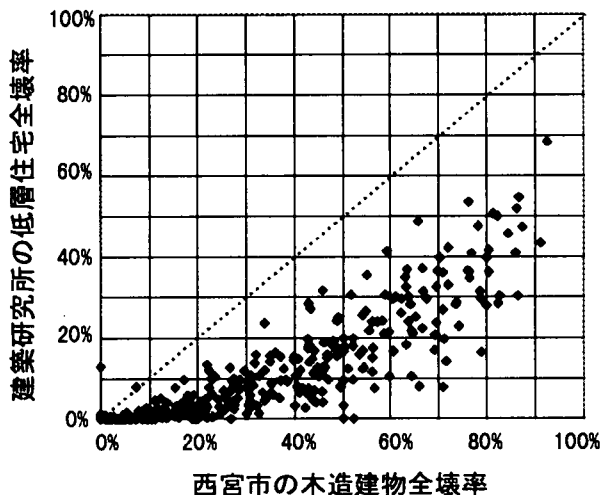
図-1 西宮市の町丁目ごとの建物全壊率の比較

用いて、西宮市の町丁目ごとの建物の全壊率を比較した(図-1)。このときのデータは、西宮市が木造建物、建設省建築研究所が低層建物(2階以下)のものを用いた。建設省建築研究所のデータの判定基準は、「倒壊または大破」を全壊としており、市のほうは資産価値の低減に基づいた被災度判定基準である。図はこのような判定基準の違いを示しており、全体的に市のデータのほうが、建設省建築研究所のデータよりも全壊率の基準が低くなっていることがわかる。

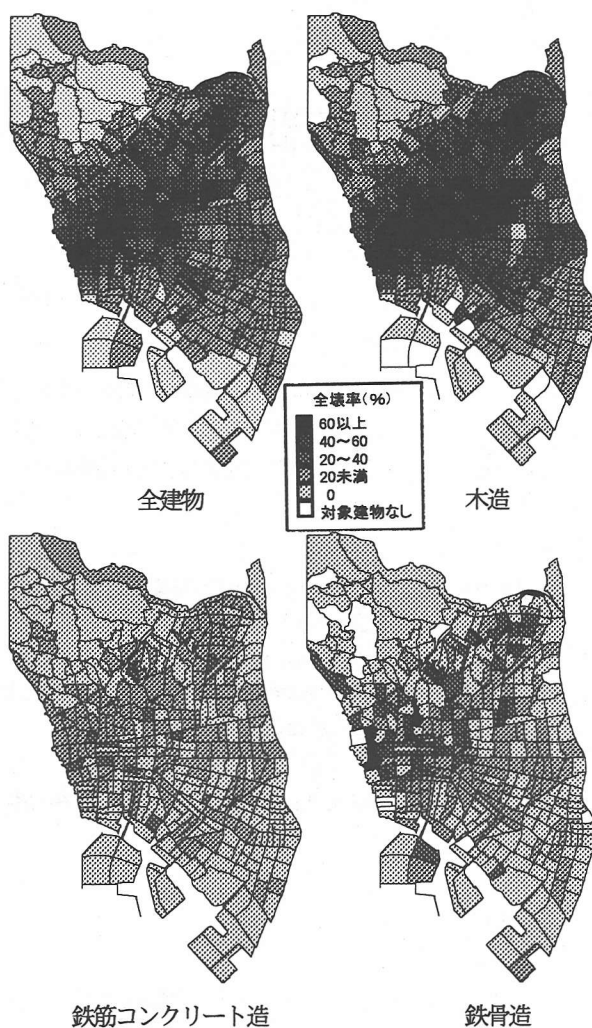
図-2 町丁目別構造別の全壊率分布

次にこのデータを各構造ごとに市の南部地域について町丁目ごとに全壊率を計算し、数値地図上に表示した(図-2)。これを見ると、どの構造においても被害の集中地域は市の南西部から放射状に広がっており、震度7の帯にあたる地域的全壊率が高くなっているのがわかる。しかし、その被害程度には構造間で大きな差があり、

全壊率は木造建物が圧倒的に高く、その広がりも他に比べて明らかに広い。木造建物は全建物棟数の約半数を占めているため、木造と全建物の全壊率分布は似かよった傾向を示している。

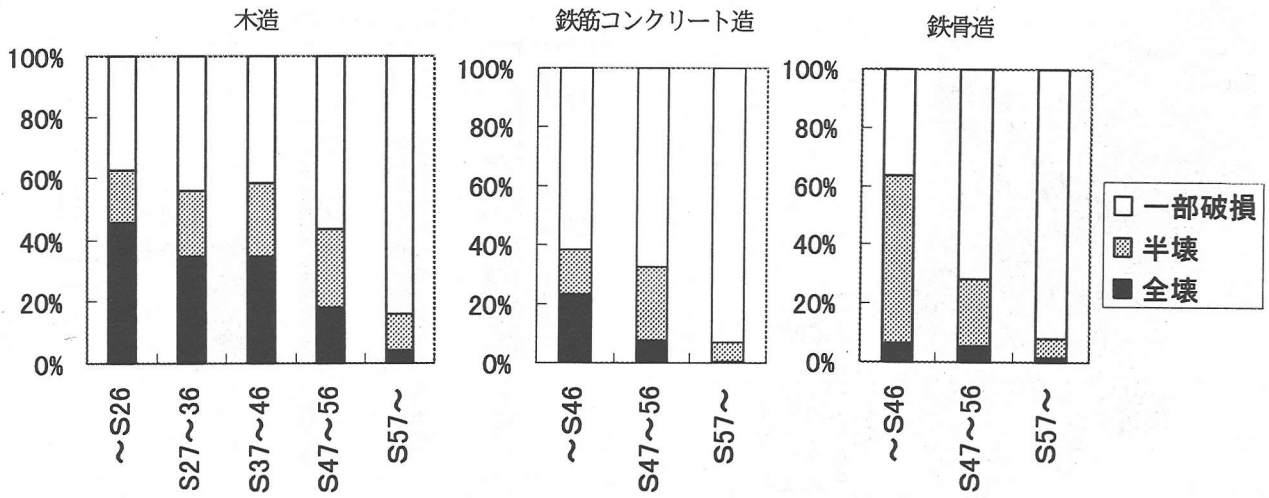
図-3 建物の構造別・建築年代別被害率

ここでは建築構造のうち、木造、RC造、S造について建築年代別の被害を分析した。図-3に構造・建築年代別の被害率を示す。建築年については木造は昭和25年の建築基準法の制定を考慮に入れ、おおむね10年ごとの5区分、RC造とS造は昭和46・56年の建築基準法の2つの耐震基準改正の年を境にした3区分とした。図より、どの構造も建築年代が古いものほど全壊率が高くなる傾向が見られる。これは芦屋市⁴⁾、宝塚市⁵⁾、神戸市灘区⁶⁾における傾向と同様である。RC造、S造では、建築年代が新しくなるにつれて被害が大きく減少しており、耐震基準改定の効果が現れたものと考えられる。これに対して木造は、昭和46年以前の建物の全半壊率はほとんど差異がなく、基準法改定による耐震性向上の

効果が建物の老朽化に伴い薄れていったものと推察される。

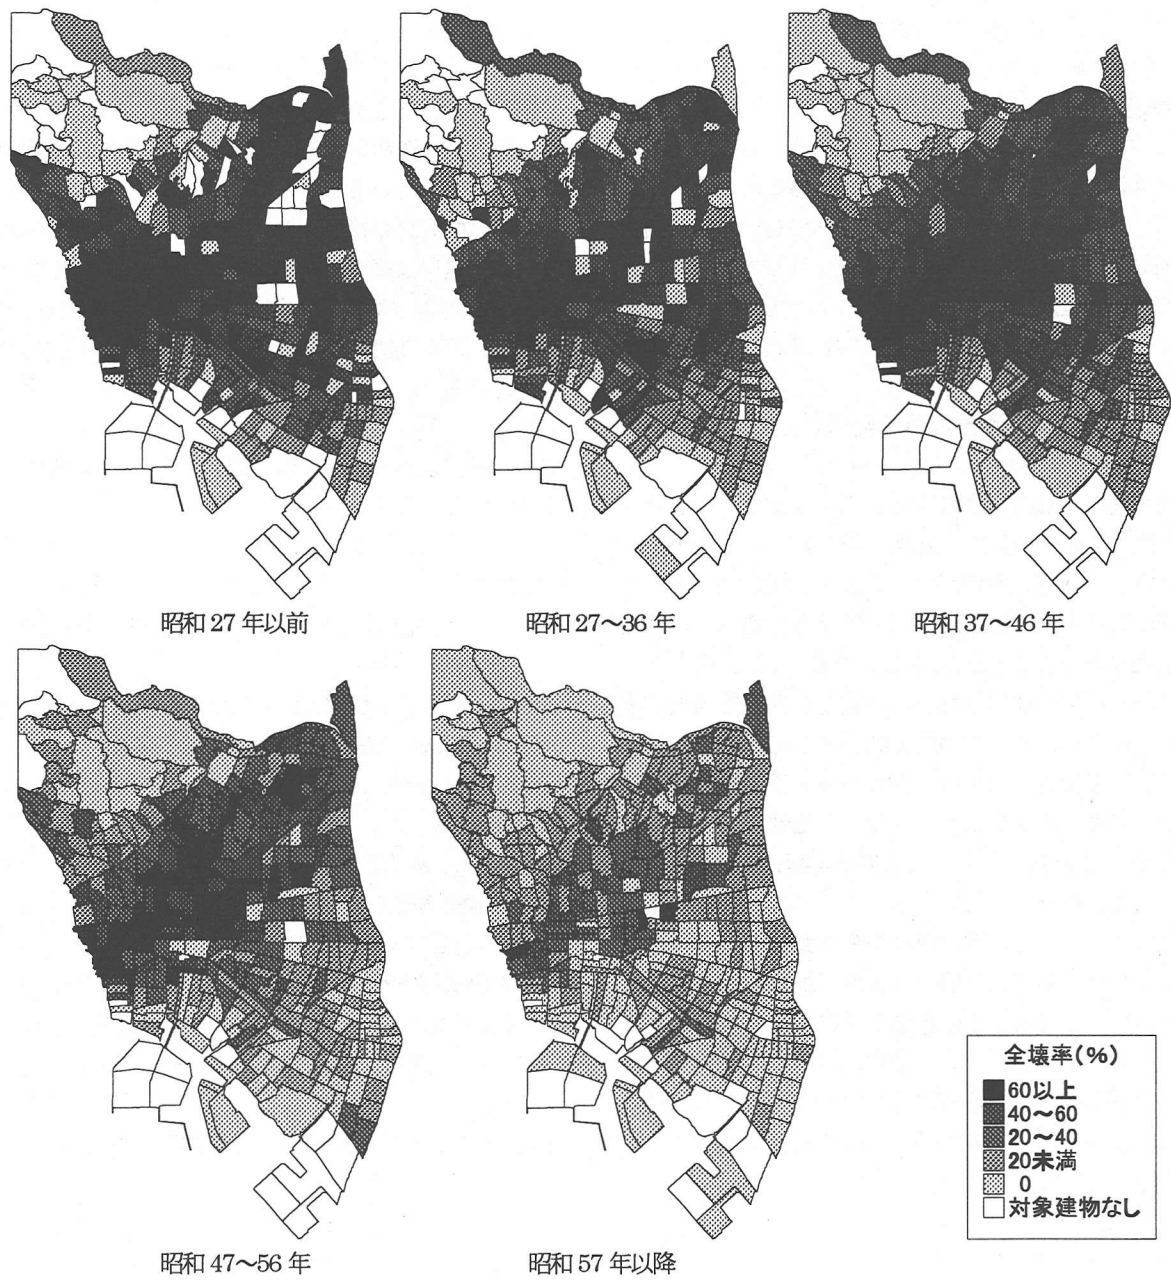
図-4 木造建物の建築年代別全壊率分布

図-4は、木造建物の建築年代別全壊率の分布を示している。これらを比較すると、全壊率の高い地域は各年代で同じような分布であるが、建築年代が古くなるほど、全壊率の高い地域の広がりが大きくなっている。上記の傾向は、RC造、S造建物についても同様に認められた。

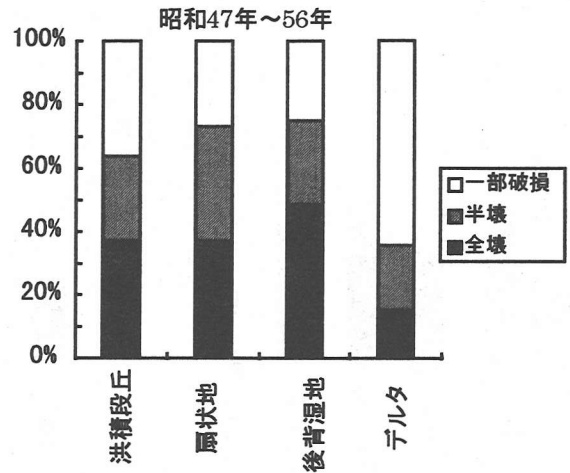
図-6 地盤による木造建物の被害率の違い

西宮市南部地域の表層地盤を、ボーリングデータと土地条件図を参考にして、山地、洪積段丘1、洪積段丘2、谷底平野、扇状地、後背湿地、デルタ、埋立地の8つのタイプに分類し、各町丁目において最も面積が広い地盤種類を代表地盤として割り当てた(図-5)。図-6に昭和47~56年に建設された木造建物の地盤種別被害率を示す。図よりデルタ型地盤に該当する町丁目は、他の地盤に比べて被害が小さいのがわかる。この地盤の地域では一部で液状化も起こっており、また軟弱な海成粘土層も堆積していることから地盤の非線形挙動により地震動が低減されたためと考えられる。また、扇状地と後背湿地のところでは、震源断層からの距離がほぼ同じであるにもかかわらず、全壊率は後背湿地のほうが大きくなっており、地震動強さに表層地盤の影響が大きく関与していることがうかがえる。なお、昭和47~56年以外の年代に建設された木造建物についても図-6と同様な分析を行ったが、どの年代においても上記と同様の傾向が認められた。
