# 兵庫県南部地震における伊丹市の建物被害分析

杉浦正美<sup>1</sup>・山崎文雄<sup>2</sup>

1995年1月17日に発生した兵庫県南部地震の建物被害データを兵庫県伊丹市より入手し、建物構造や建築年代と被害との相関について検討を行った。その結果、いずれの構造種別でも建築年代が古いほど被害率が高い傾向がみられた。また、被害の地理的分布については、被災中心地から離れているため、明瞭な被害集中地域は無いが、市北西部で被害率の高い傾向は認められた。

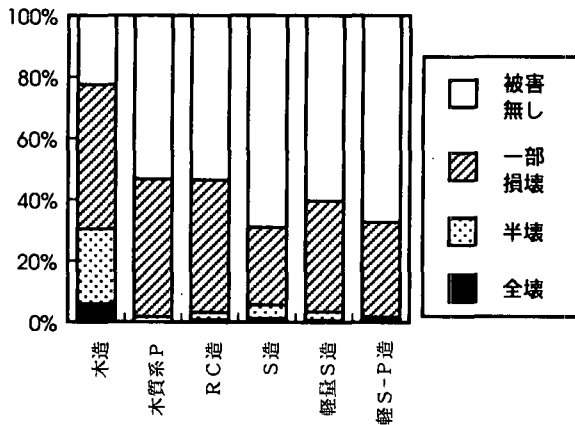
図2 建築物の構造別被害率

伊丹市の建物について、構造別に被害状況を検討した。表1に構造別の被害棟数、図2に構造別被害率を示す。震災前の建物棟数は、木造系建物が、全体の約80%、鉄筋コンクリート(RC)系建物が約6%、鉄骨(S)系建物が約14%であった。なお、構造区分は木造、木質系プレハブ(木質系P)、RC造(鉄骨鉄筋コンクリート造を含む)、鉄骨造(S造、鉄骨厚4mmを越える)、軽量鉄骨造(軽量S造、鉄骨厚4mm以上)、軽量鉄骨造プレハブ(軽量S-P、鉄骨厚3mm以下)の6つに区分した。以下に被害率の特徴を示す。

- ① 木造系では、木質系プレハブの被害が木造に比べ、明らかに少ない。
- ② 非木造系ではRC造の全半壊率が約3%なのに比べ、S造の全半壊率はその約2倍の6%である。これは、前報告の芦屋市<sup>4)</sup>や宝塚市<sup>5)</sup>の被害状況と被害率

の絶対値は大きく異なるものの（両市ともRC造全半壊率は約20%、S造全半壊率は約40%）、概ね同様の傾向を示している。

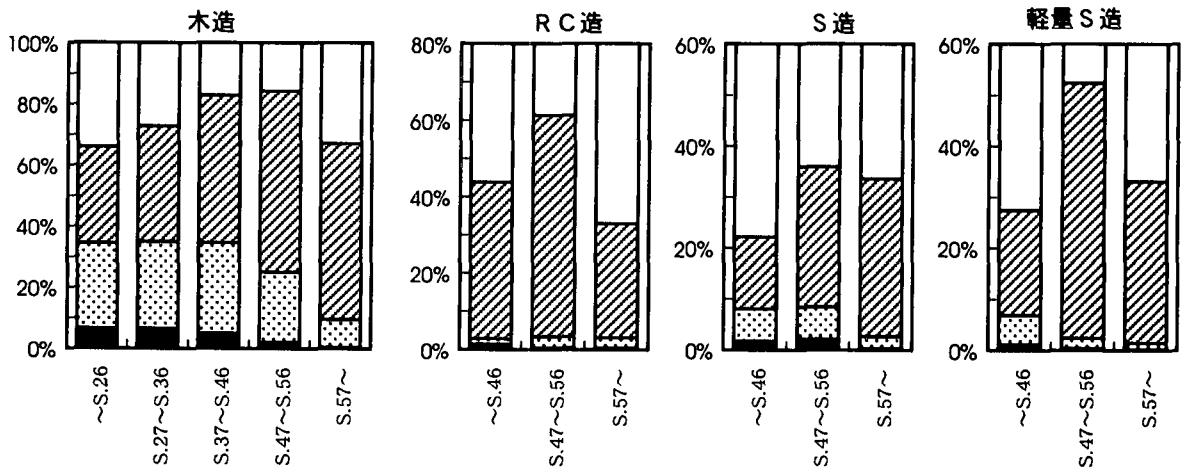
図3 構造別建築年代別の建築物被害率

前述の構造区分に基づいて、建築年代別に被害程度の経年変化を検討した。なお、建築年については昭和26年、昭和36年、昭和46年、昭和56年を境に区分した。表2及び図3にその結果を示し、以下にその特徴を記す。

- ① 木造建物では、建築年代が古いほど被害率が高くなる傾向を示す。
- ② 非木造系の建物は、木造建物に比べ建築年代による被害率（全半壊率）に明瞭な差は無いが、わずかながら古いほど被害率が高くなる傾向を示す。
- ③ 上記の傾向は一部損壊率には当てはまらない。

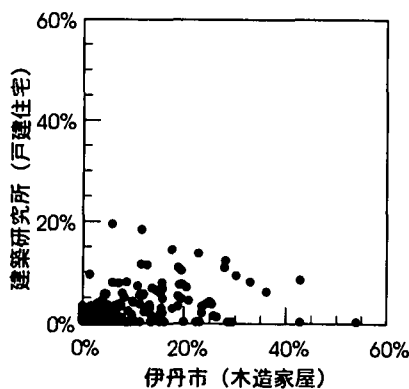
図4 伊丹市と建築研究所データの全壊率の比較

さらに、伊丹市の町丁目別の全壊率と、前述した建築研究所のデータ<sup>3)</sup>（戸建住宅の全壊＋大破率）を比較した（図4）。これより、伊丹市の調査による全壊率が全体的に大きい傾向が認められた。

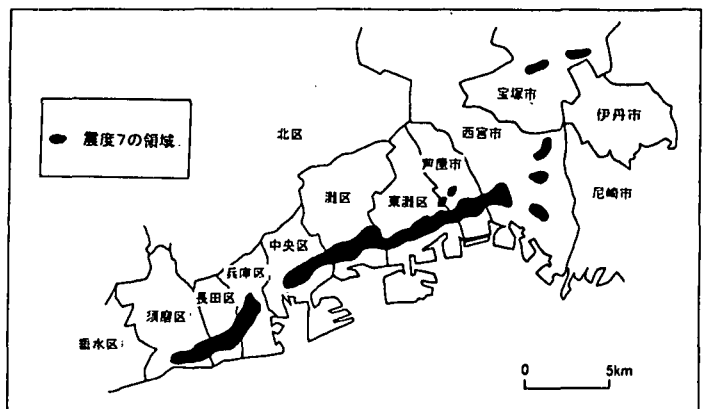
図5 伊丹市の位置と震度7の領域

木造建物全壊率の建築年代による地域分布を図6に示す。建築年が古い建物ほど、全壊率が高い傾向が出ているものの、神戸市、芦屋市、西宮市や宝塚市等でみられた連続的な被害集中地域（いわゆる“震災の帯”）は存在しない（図5）。各建築年代を通じて、被害分布の高い地域が市の北西部にみられる傾向にある。これに対し、木造老朽家屋率の高い地域は、市の中央部付近を中心に分布する傾向があり（図7）、被害率が高い地域が、必ずしも木造老朽家屋の比率が高い地域ではないことを表している。また、都市圏活断層図<sup>9)</sup>によれば、伊丹市の中央部には国道171号線を挟むように、北側を六甲山地からの甲陽断層の連続とみられる断層が、また南側を伊丹断層が、それぞれ南西から北東方向に併走している。全壊率の高い地域はこれら二つの断層に挟まれた地域に集中する傾向が認められる。一方、RC造建物の被害率の分布も、概ね前述の木造建物と同様の傾向を示している（図8）。

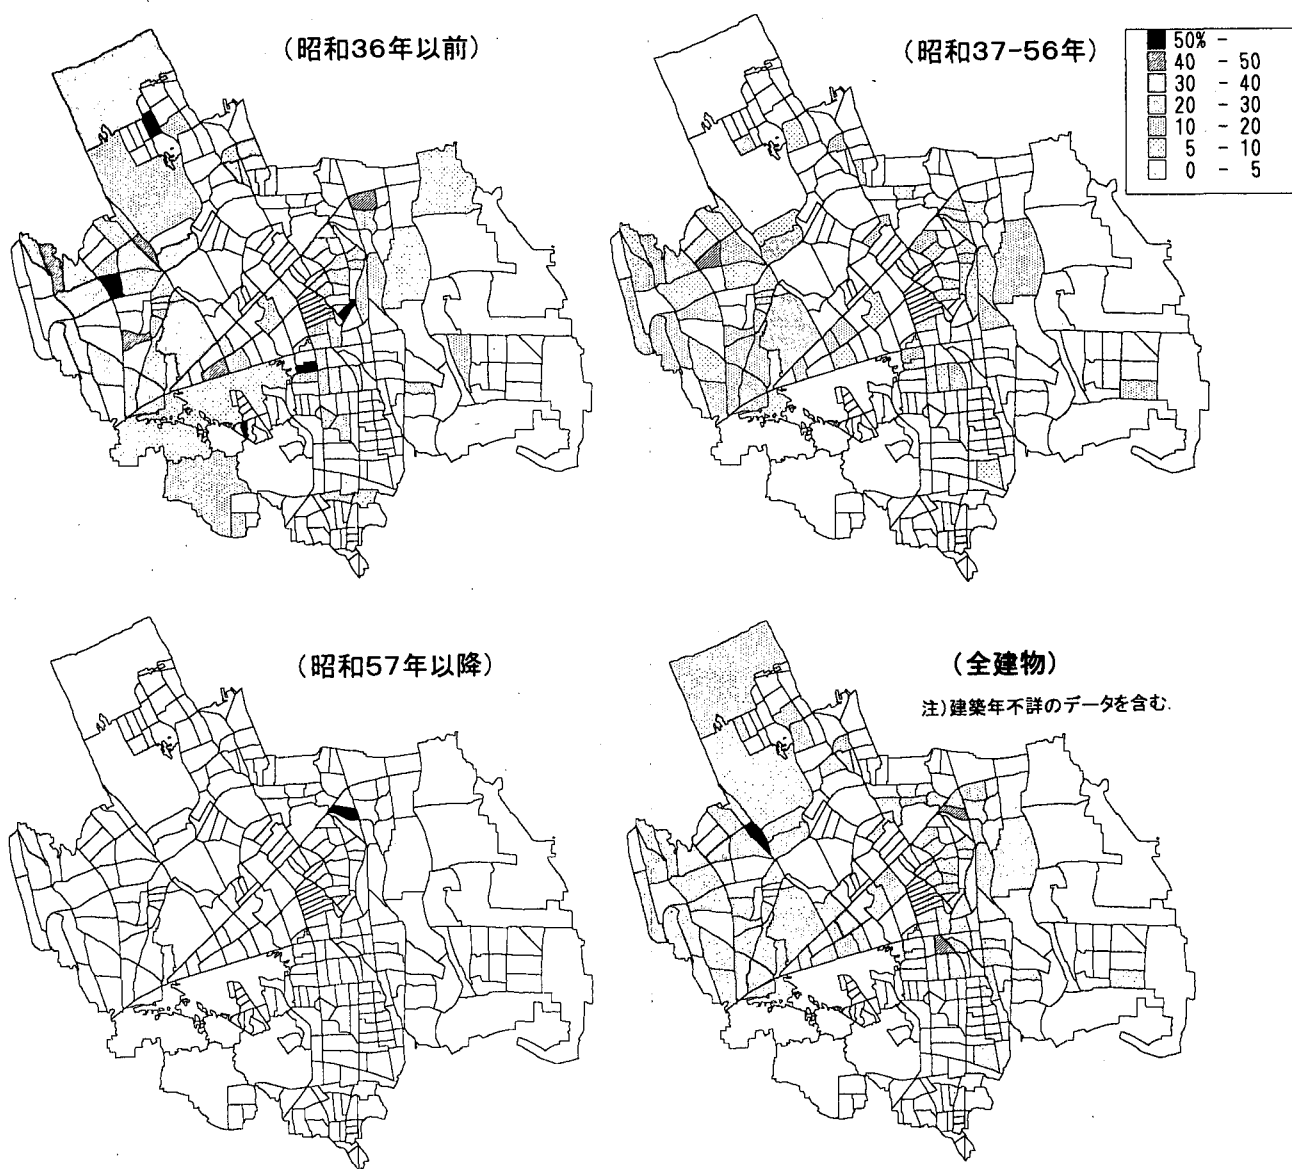
図6 建築年による木造全壊率の変化

いる。一般には、形成年代が新しく、地盤が軟弱な性質を示す沖積低地や谷底平野で被害が大きく、段丘上は被害が小さいとされるが、伊丹市の被害率の分布は、木造及びRC造建物のいずれも、地形条件との単純な対応は認められない。
