1999年集集地震による 一江橋の落橋メカニズムに関する一考察

劉 銘崇¹・森 敦²・水上善晴³

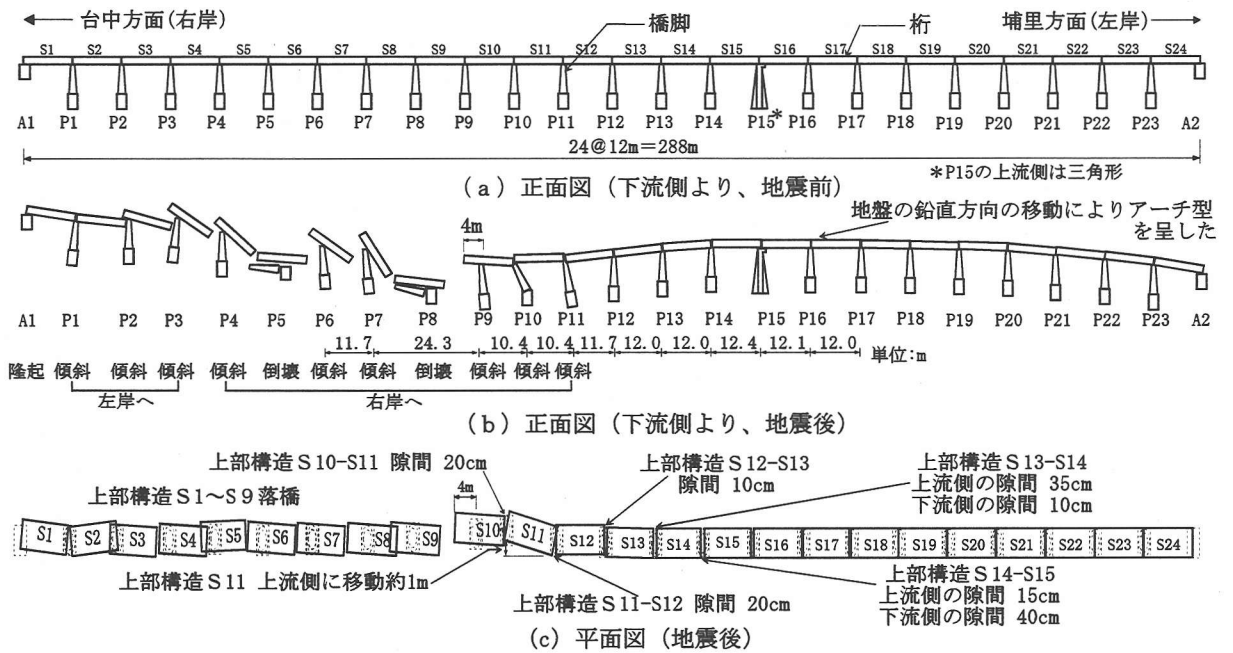
図-3 一江橋の被害概要²⁾

橋梁の被害状況²⁾は、9径間(A1~P9)にわたる落橋、橋梁中央から右岸までの9橋脚の傾斜、2橋脚(P5、P8)の崩壊であった(図-3)。橋脚の間隔は地震前の12mから最大で1.6m狭まった(P19~P21)。桁の移動量に注目すると、落橋しなかったS10桁は橋軸の右岸方向に最大4mも移動した。しかも、これらの桁の底面を見ると、桁端部から橋脚と桁の接しているところまで、桁底面と橋脚上端部が接触したままずれた痕跡が見られた(写真-1)。

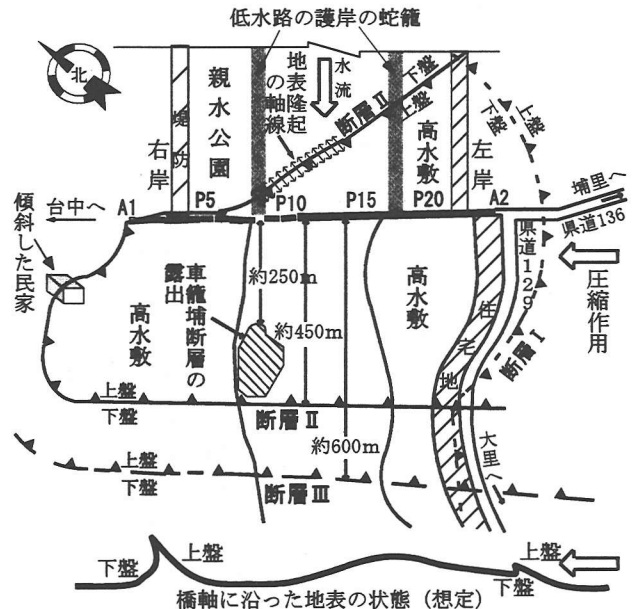
図-4 一江橋付近の断層分布²⁾

に示すように、断層Ⅰは一江橋の左岸を通過しており、橋は断層の下盤側にある。一方、断層ⅡはP5橋脚付近から橋軸方向に沿って橋の右岸端部を通過しており、このあたりで橋は上盤側に位置している。断層の上盤、下盤の関係から、左岸側の地盤が右岸側に向かっておされた状態（圧縮作用）となっていたことがわかる。また、図-4に想定される地表面の変化状況を示すが、断層ⅠとⅡの動き方からこれらにはさまれた一江橋には複雑な上下方向の変動が生じたと推定される。

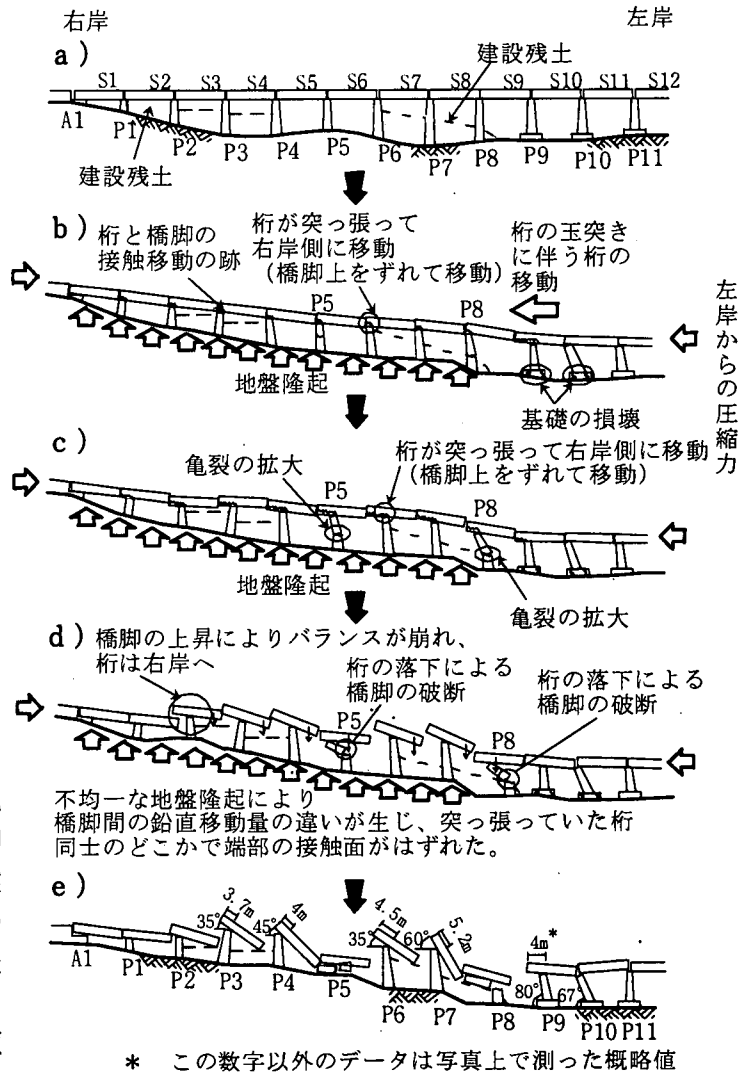
図-5 一江橋の損傷～落橋過程の仮説

一江橋の被害の特徴に基づき、断層変位による落橋メカニズムについて以下のような仮説を立ててみた。図-5に、以下のa)～e)の被害過程を図解した。

b)～c) 地震により左岸側から右岸側へ向かって圧縮力が働き、桁が突っ張り状態となり、桁と橋脚は接触したまま（橋脚と桁の間に支承がない）右岸側へずれてはじめた。それと共に右岸側上盤の地盤隆起が発生した。桁の移動と地盤隆起の影響より、橋脚の左岸側面に亀裂が発生した（P5、P8の倒壊方向から、その他の橋脚にも左岸側面に損傷が生じたものと推定）。また、上盤地盤の隆起および移動が続いて発生したことで、桁の移動量がだんだん大きくなった。このとき、地盤の隆起量が大きくなるに伴った橋脚の左岸側面（特にP5とP8橋脚）の亀裂が少しずつ断面内に進行し、橋脚の傾きも生じた。

d) 右岸側の地盤の隆起および移動が続いて発生していたが、その動きは不均一性を増していき、橋脚の上昇により突っ張っていた桁同士の端部接触面がある時はずれてしまい、バランスが崩れた（P3橋脚が最初に隆起したという報告もある⁴⁾）。その状態では桁端部と橋脚の相対位置が大きく変わっており、橋脚が桁を支持できなくなって落橋に至った。P5とP8橋脚の場合は、落下した桁が、亀裂により開口するとともにかなり傾いていた橋脚に乗り上げたため橋脚が破断して、桁と共に落下した。

以上より、一江橋の周辺は右岸側上盤の不均一な上昇と左岸側の圧縮力を受け、桁の水平移動および橋脚が上下に移動ないし回転し、この結果、落橋に至ったものと推定された。

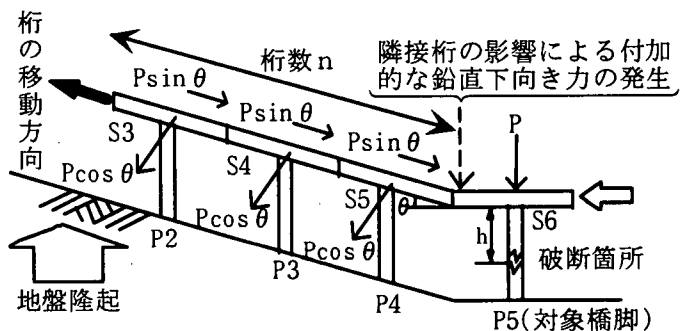
図-6 P5橋脚の破断原因の検証モデル

ついて仮説に基づき検証してみた。図-6に示すように、桁が突っ張り状態と地盤の隆起によって橋脚位置がずれていた状態のモデルで、検証を行った。ここではP5橋脚を対象橋脚とした。

- ①地盤隆起が発生していない場合は、単純桁橋構造のため、P5橋脚に対する影響は1支間分の摩擦力だけである。地盤隆起なしで桁だけ移動した場合、桁と橋脚間の摩擦による水平力だけでは、橋脚コンクリートのひび割れ曲げモーメントには至らない。
- ②地盤隆起がある場合は、桁数が多いほど地盤の隆起角度が小さくても、橋脚にはひび割れ損傷が生じる。また、隣接桁との隆起量の差が大きい場合は、少ない桁数でも橋脚にひび割れ損傷を生じる可能性がある。
- ③現場で目測した橋脚の隆起程度から判断すると、P5橋脚とA1橋台～P4橋脚の相対的隆起量の差はそれほど大きくなく、多数の桁の影響を受けたものと考えられた。一方、P8橋脚の場合はP6、P7橋脚との相対的隆起量の差が大きかったため(4mという報告がある³⁾)、少ない桁数の影響を受けて損傷したものと推定される。
- ④現場での目測によると、P5橋脚とA1橋台間の相対高さは5m程度であり、計算による11.5m(=2.3m×5径間)より小さい。これは、図-6のような鉛直方向の作用力メカニズム以外の力(例えば水平振動)が、同時にS6桁に影響を及ぼした可能性を示唆している。

- ・一江橋右岸側の落橋は、断層運動に起因した地盤の動きにより桁同士が圧縮された状態において、A1～P8あたりに顕著に発生したと思われる地盤隆起とあいまって、突っ張っていた桁のバランスが崩れたことによるものと推定される。
- ・P5とP8橋脚柱の破断は、地盤隆起の段階で隣接する複数桁の影響により付加的な鉛直下向き力が(図-6)、桁と橋脚間の摩擦抵抗力を増大させ、それが橋脚柱に作用したためと推定される。
- ・落橋メカニズムについての仮説の検証を試みたが、落橋要因を十分に説明するのは困難であった。水平振動などが落橋メカニズムに及ぼした影響に着目した研究を行い、ここでの仮説を検証することが望まれる。
