2000年鳥取県西部地震における 竹内団地の液状化現象に関するアンケート調査

吉田雅穂¹・宮島昌克²・北浦 勝³・武澤永純⁴

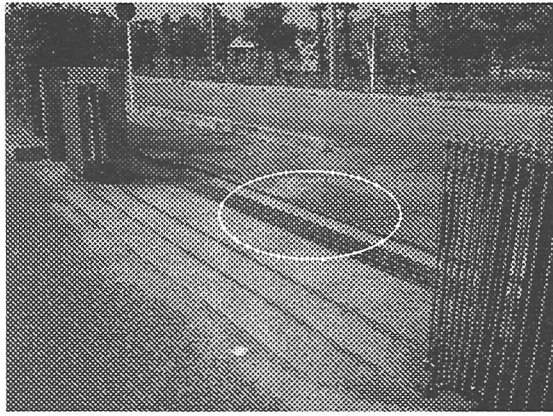
写真-1～4は図-1の地点③にある鳥取県水産試験場敷地内における液状化の記録写真である。撮影時刻はデジタルカメラ内蔵時計の数値であり、ほぼ正確と考えられる。地震発生10分後の正門前の写真では、路面のわずかな沈下と亀裂が確認できるだけであるが、地震発生25分後の同地点には路面亀裂から発生した液状化による噴砂が確認できる。これは、表-3で示したある程度時間が経過してから発生する噴砂のケースと言える。また、写真-3には高さ10cm

写真-1 路面の沈下と亀裂 (地震発生10分後)

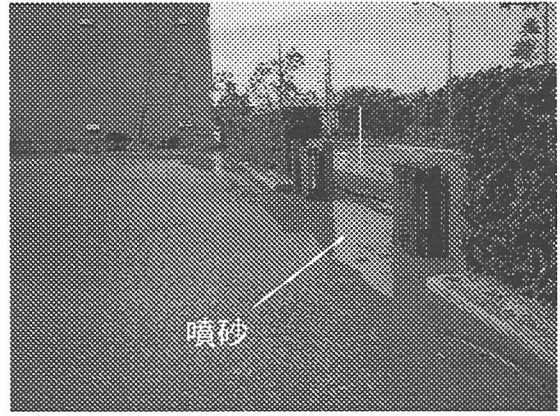
写真-2 路面亀裂からの噴砂 (地震発生25分後)

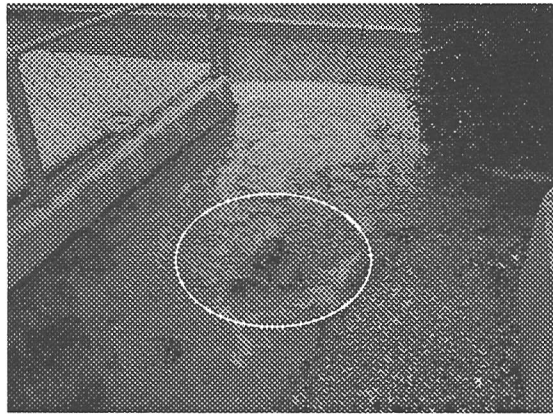
程度に噴出する濃い灰色の泥水が写っており、表-3の噴砂の目撃証言とほぼ合致している。また、写真-4は地震発生から1週間後の同地点の路面変位の状況であるが、地震直後の写真-1と比べて、写真手前側の路面の沈下量が増加している様子が分かる。敷地内の地盤沈下が日を追って増加していったという職員の人の証言もあり、表-4で示した地震後の地盤変形の進行を示すものと言える。

写真-3 波立つ噴砂 (地震発生26分後)

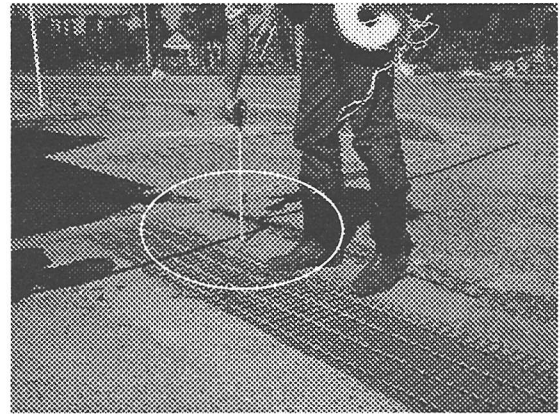
写真-4 路面沈下の増加 (地震発生1週間後)
