7 自然斜面，造成斜面などの災害

7.1 概要

7.2 河南町北村西猿田地区

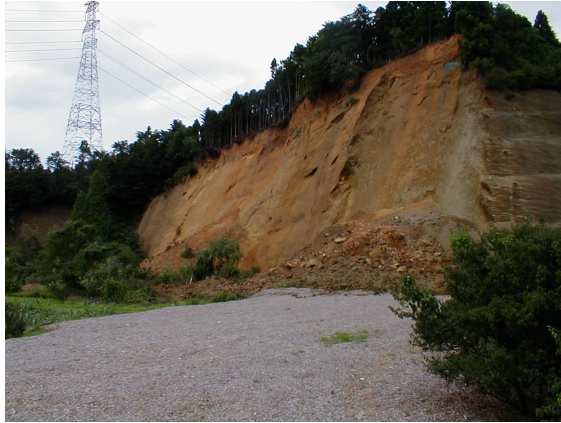
震源域直上では，人為的な地形改変によって出来た盛土や切土斜面にも多くの崩壊が認められた．このうち，この地域では土取りのための切土斜面が多く見られるが，その多くで表面の風化部分の崩落が見られる（写真 7.1）．

写真 7.1 矢本町大塩地区：風化した切土表層の崩落

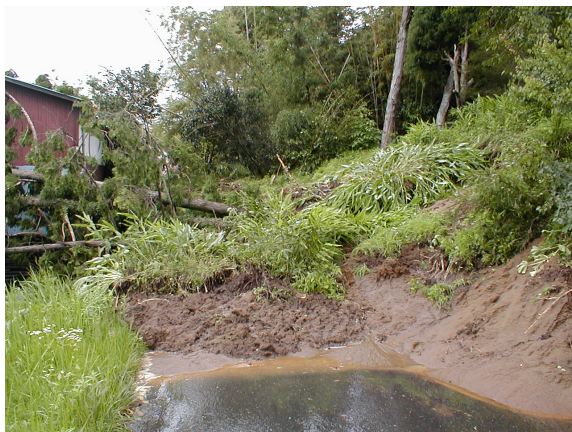
一方，盛土斜面の崩壊は，より深刻な被害となっている．この中には，前震で崩壊したもの（写真 7.2），本震・余震で崩壊したもの（後述 河南町北村西猿田地区）など，降雨の影響や大きな前震で一旦強度が弱くなったことが影響した可能性もある．鹿島台測候所の降雨記録によれば，7 月 19 日から前日の 25 日までに累積 151mm，26 日当日も約 50mm の降雨が記録されている．

写真 7.2 矢本町大塩地区：この斜面は前震で崩壊した

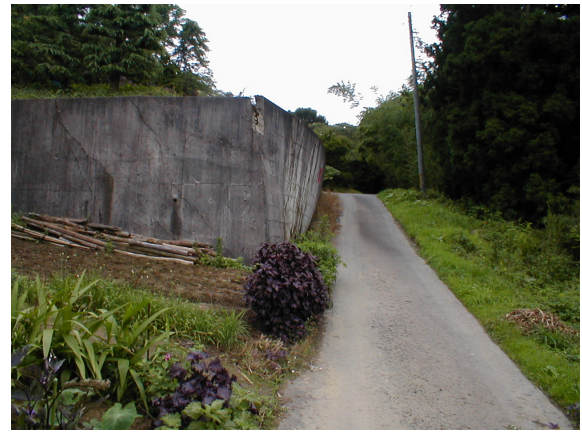
震源直上域の住家の盛土擁壁は崩壊したもの，あるいは崩壊まで至らなかったが大きな変状を生じて危険と診断されたものが非常に多い（写真 7.3，写真 7.4 参照）．

写真 7.3 河南町北村地区：宅地盛土擁壁の被害

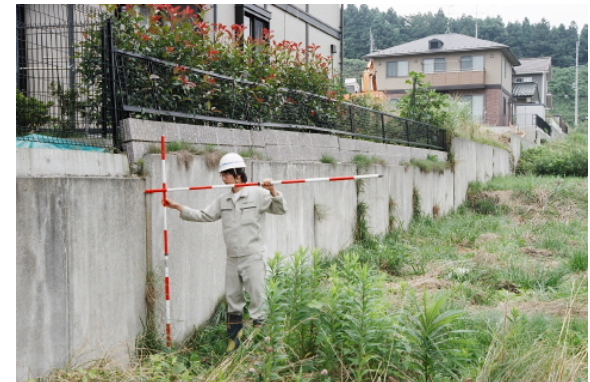
写真 7.4 矢本町緑ヶ丘団地：L型擁壁の被害

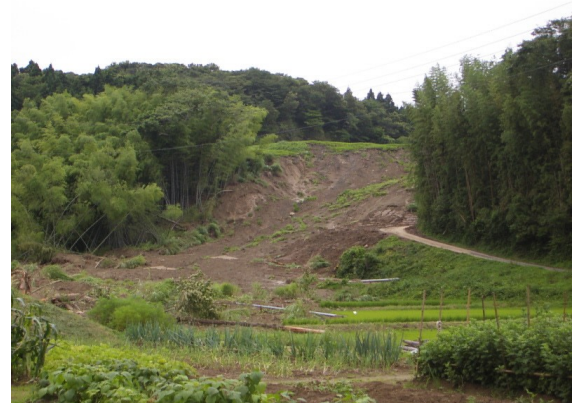
河南町北村の西猿田地区では，5/26 の地震の際に築館町で見られた斜面崩壊と同様な泥流化した形態の土砂崩壊があった（写真 7.5）．崩壊部の幅約 30m，崩壊部の斜面方向長さ約 30～50m，崩壊部上端から下流最遠到達地点まで約 150m である．また，崩壊部の傾斜角度は上端から 30 度から 10 度と徐々に緩い傾斜となっている．翌日の調査時点では流水も確認されており，土砂はかなりの水分を含んでいた．崩壊部下端付近にあった竹や栗の木は土砂に押し流されて下流側に移動した．この斜面は，沢部を盛土し，田圃を造成したものであったが，1978 年宮城県沖地震や 5 月の地震でも被害を受けていない．

写真 7.5 河南町北村西猿田地区の斜面崩壊

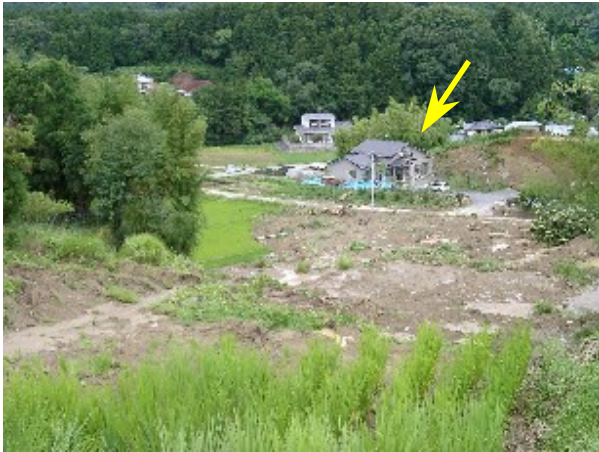
写真 7.6 地滑り斜面の全景 (矢印が証言者の家屋)

調査団が行った聞き取り調査をまとめて文章にすると、住民の証言（地滑り下端家屋（写真 7.6）の住民（お母さん（50代）、娘さん（20代）

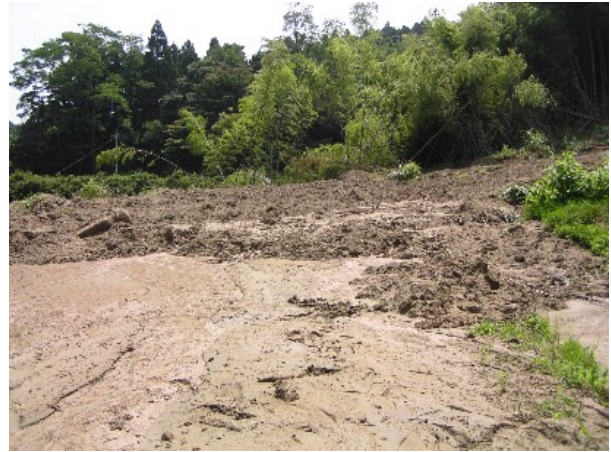
写真 7.8 地滑り下端の土砂の状況

この証言から、斜面崩壊が生じるまでは振動終了後2～3分後程度経過しており、その後築館と同様に比較的早い速度で土砂が移動したと推定される。また、土砂は崩壊斜面中腹部に植えられた栗や桜、ケヤキの木を巻き込みながら泥流状になって押し寄せてきたことも証言により明らかである。実際、写真 7.8 に示すとおり地滑り下端の土砂は多量の水を含んでおり、足を踏み入れられないほど緩く堆積していた。

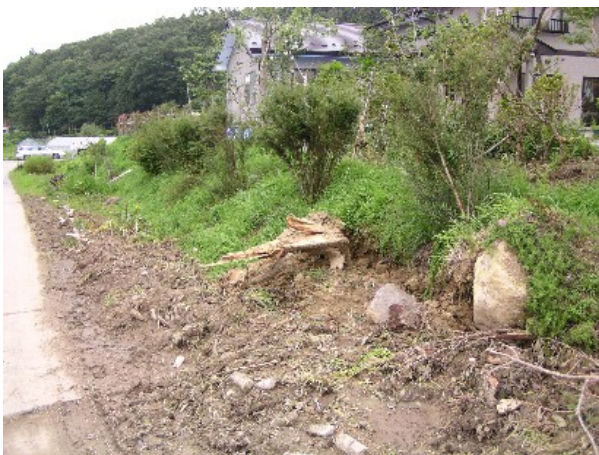
写真 7.7 地滑り泥流の到達部

「夜中の地震（前震）であまり寝られなかったが、余震のとは違ったズンズン言う地鳴りが続いていたので、今考えて見れば地滑りの予兆ではないかと思う。朝の大きな地震（本震）は縦揺れが大きく（横揺れは揺れの後半のみ）、1～2分継続して揺れていた様に思う。0歳の子供を抱きながらおじいさんを連れ出してどこかに逃げようと、あわてて外にでて車に乗ろうとしている時に向こう側の山の左側（崩落面から見て右岸側）が一気に崩れてきた（二人ともそろって崩れるのを見た）。泥は門のところの巨石を並べた石垣で止まったが（写真 7.7）、もう少し早く車で道にでていたら巻き込まれていたようで

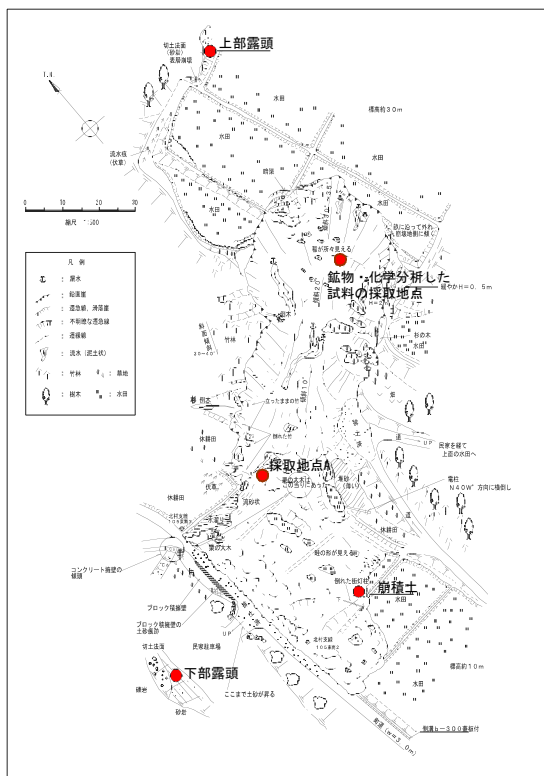
図 7.1 物理試験用試料採取位置²⁾

おりである。それぞれの試料の採取位置を図 7.1 に示す。

これによれば、土質は砂分を多く含む砂質土であるが、同時にシルトや粘土の細粒分を多く含み、細粒分含有率 20%以上であることが特徴である。表の 3 カラム目の遠方まで流下した崩積土においては、粘土分が多いこともわかる。また、粒子の比重は一般的な土の範囲である。

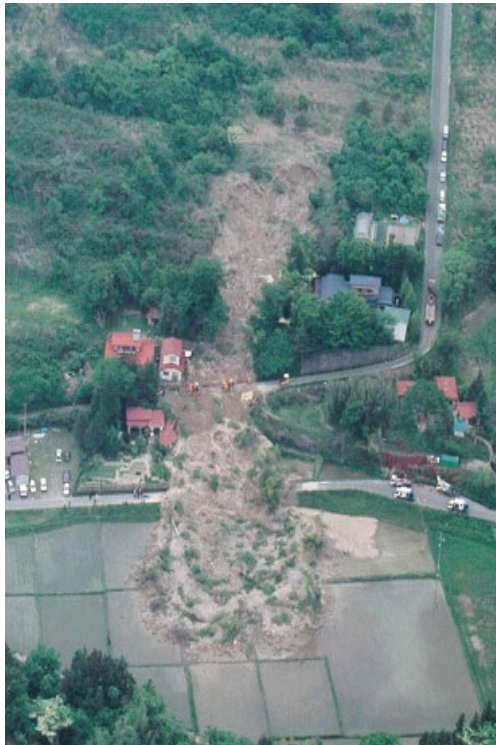
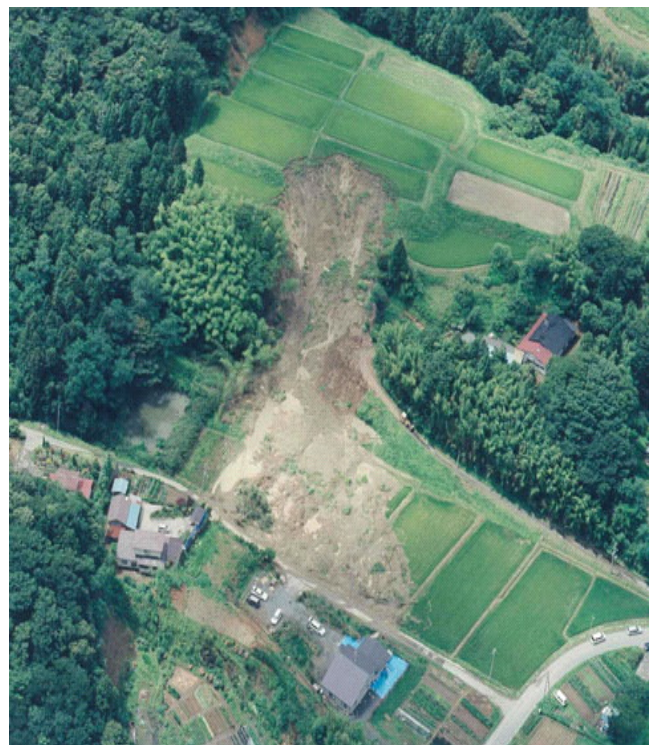
写真 7.9 泥流化した斜面災害の航空写真
(左：5.26 地震の築館町、右：7.26 地震の河南町) —国際航業（株）提供—

この斜面崩壊は、写真 7.9 に示すように 5 月の築館の斜面崩壊と形態的な特徴が類似しているため、注目されている。これら二つの地点の相互対比すると、両地点とも人工的に沢部を埋めて造成（盛土、地山を押し出し）された土地の斜面である。このような地震を引金にした泥流状の土砂崩壊が生じる地盤の土質の特徴として

写真 7.9 に示すように形態的な特徴は非常に類似している一方で、斜面を構成する土質は明らかに異なっている。築館の土は、軽石混じり火山灰質シルト質砂であるが、河南町の土は砂質の崩積土である。

河南町の斜面災害で最も注目すべき特徴的な被害は、振動終了後数分してから斜面が動き出している点にある（崩れた土砂が崩壊し堆積するのに要した時間は 3 分から 4 分という見解もある。振動が斜面崩壊の引き金であり、しかも揺れによる慣性力が直接的な原因でないことから、繰返しせん断に起因する有効応力の低下（広い意味で液状化と言ってよいと思われる）が最も有力な

メカニズムの説明と考えられる。振動後に崩壊したのは、過剰間隙圧力の伝播に時間を要したか、余震の影響が考えられるが、現時点では後者の原因となった余震は報告されていない。さらに、前震によって過剰間隙水圧が生じていたところに強い本震が作用したことの影響や前震によって生じた亀裂に雨水が浸透して斜面をより不安定化させていたのではないかという見解もある。
