平成15 年(2003 年)十勝沖地震現地調査メモ

東京大学生産技術研究所 小長井 一男

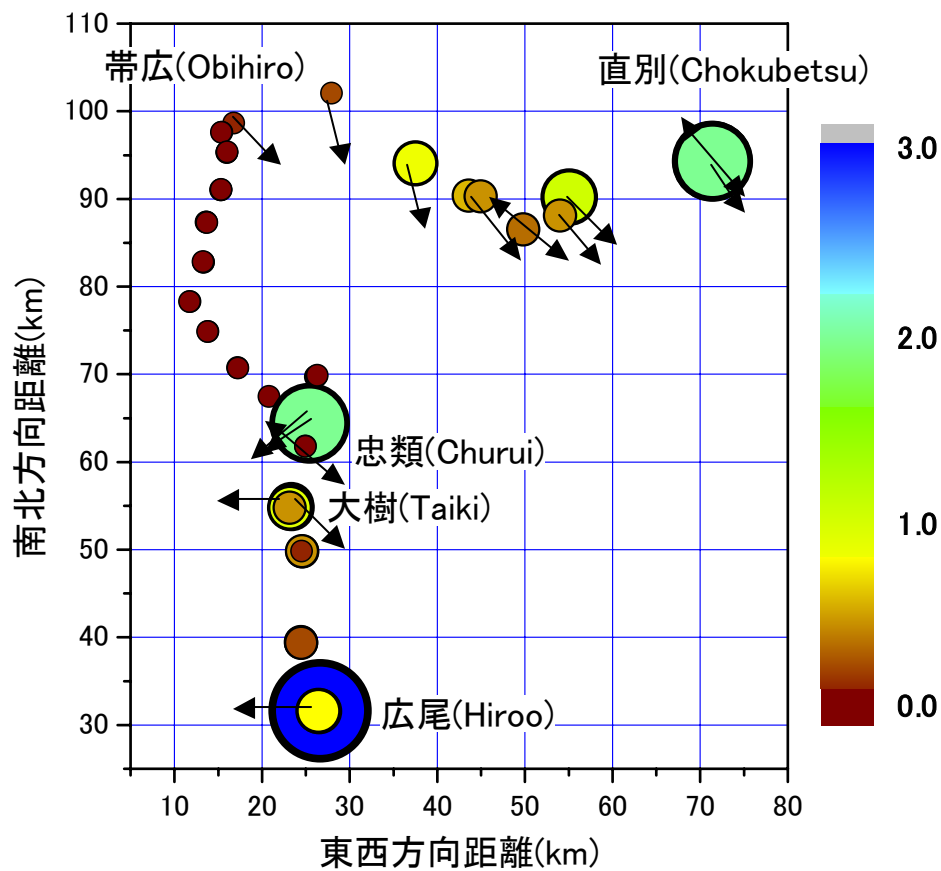
図 2. 電柱基部の開口の大きさ（円の半径、および色）と主要な方向
（9月29日までの集計）

全体的には南から東の方角に電柱が押されたケース、すなわち電柱の北から西側に開口が認められるものが多く（図 2）、それは帯広東部で特に顕著である（9 月 27 日の調査時点で全数 27 本の 81%にあたる 22 本。

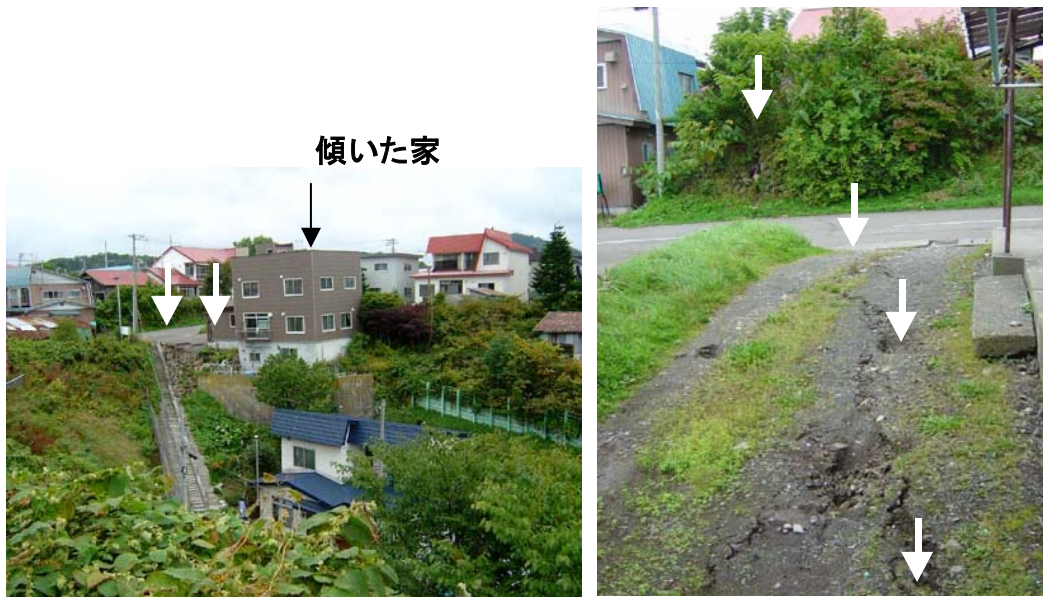
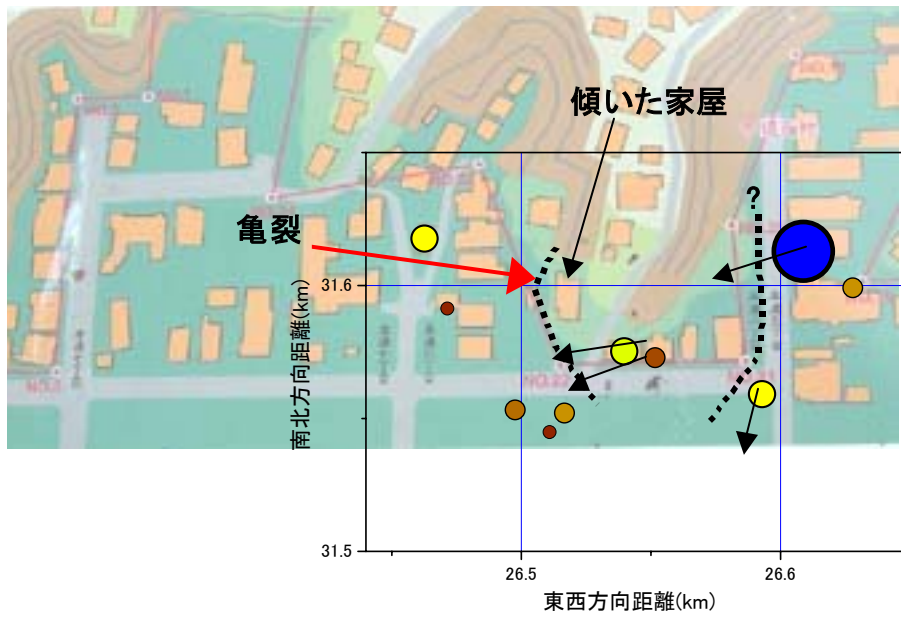
図3 十勝港南背面の丘陵上の家屋と電柱の開口（広尾）

津波の被害の顕著な十勝港の南部の丘陵地（急傾斜地域）では、斜面がやや滑動して、傾いた家屋、そして家屋の背面に沿っての亀裂が認められた（図 3）。このあたりは急傾斜指定地域である。段丘下部の平地では開口した電柱は調査した範囲で見当たらない。

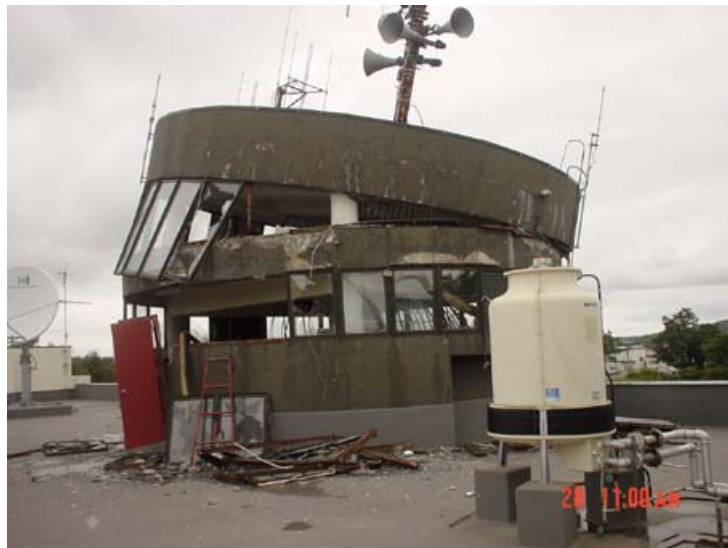
大樹町役場屋上タワーの被害

忠類から大樹まで 3 段の段丘、段丘縁部から最下段の大樹のあたりで開口が目立つ。しかし、十勝川沿いほどではない。全体的に見ると最下段にあたる街中で亀裂が目立つが、段丘崖付近でやや大き目の開口も部分的に見当たる。役場屋上にある 2 層の円形タワーが崩壊。タワーの取り壊しが 9 月 28 日に始まる。

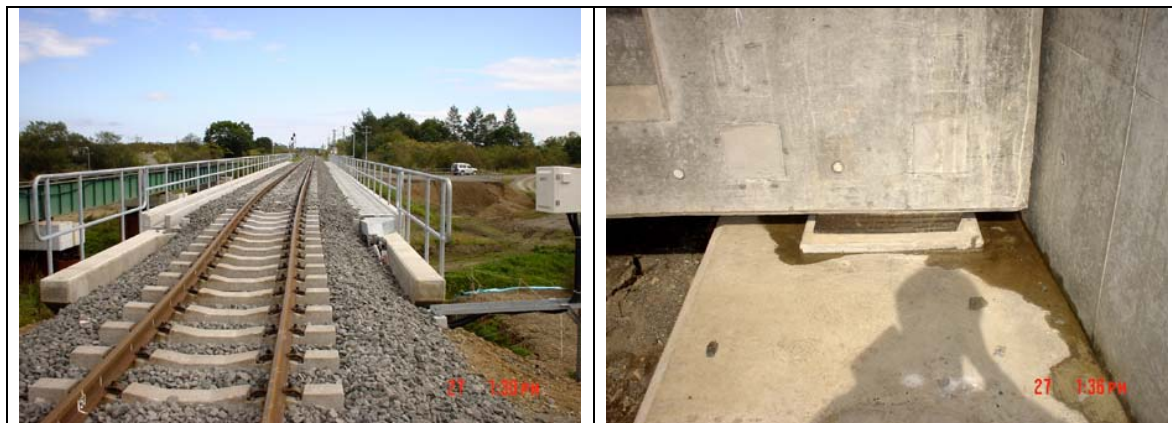
図 5 根室本線新吉野の橋梁

昨年竣工、旧橋梁が上流側に。目だった被害なし。橋台背面の沈下により枕木が浮き上がる。南東側桁端部、ゴム支承の移動変形と桁コンクリートクラック（シナリオに悩む）。ともかく橋軸方向へ強くゆすられたと考えられる変形。電柱開口の向き（S10E が 2 本、N40W が 1 本）と整合的。下流側河川堤防にすべり（図 6）。

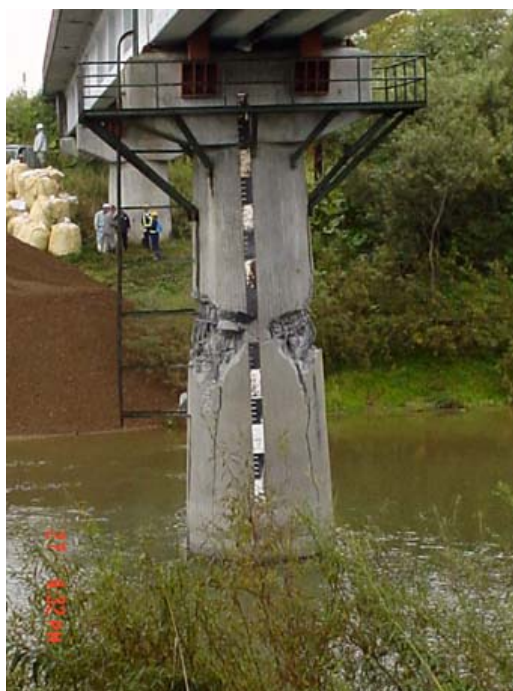
図 7 JR 根室線浦幌川橋梁

河川中央の最も高い橋脚（円形断面、高さ 9.5m）、

橋軸直角（上下流）方向にゆすられたと考えられるせん断亀裂、

段落とし部か？鉄筋が外側にバックル。見事なほど左右対称

水位観測設備の鉄製ポール根元に開口、S45E の方角 5mm。橋脚の破壊形態と整合的。

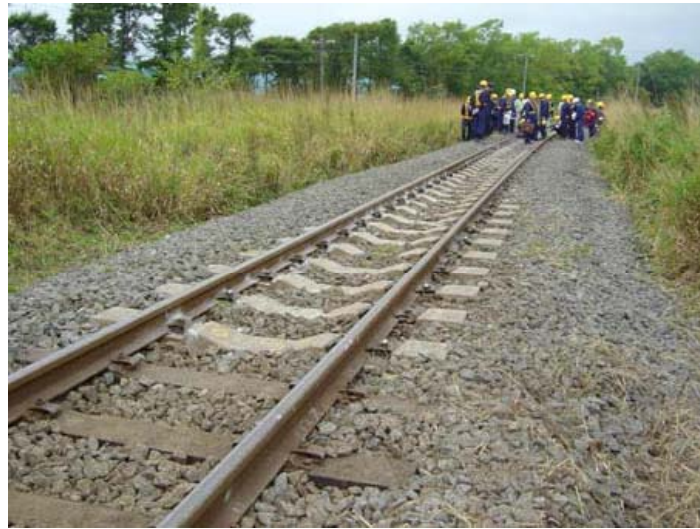
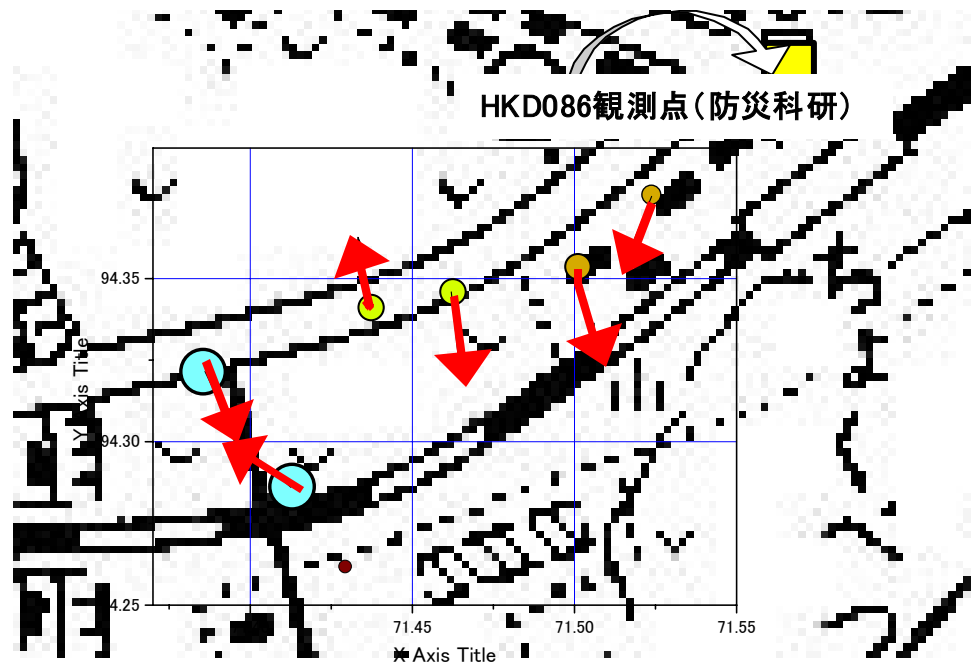
図 8 直別駅（特急まりも脱線）近くの電柱の動き

特急まりも脱線の現場近くである。国道 38 号線沿いの電柱基部の開口楕円主軸は概ね南南東＝北北西に向く。
