2003年9月26日に発生した平成15年

十勝沖地震による地震被害調査および地震・地震動の概要（速報）

佐藤浩一（北海道大学）

大島俊之（北見工業大学）

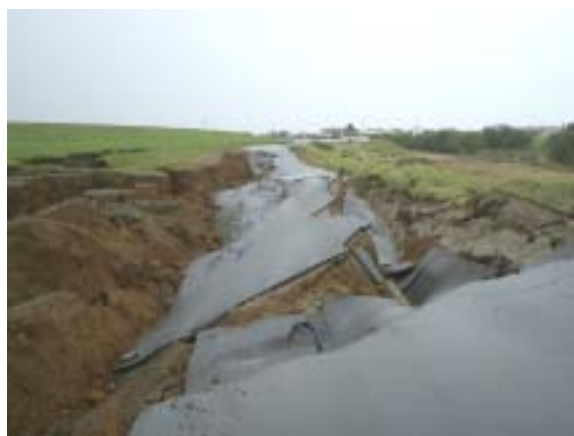
図-4 十勝川 盛土崩壊状況 大津築堤

震源に近い太平洋岸域、特に豊頃・浦幌地区において被害が甚大であるが、今回の地震は、十勝川水系の総延長26,540mの堤防に被害を与えている。図-4は泥炭層の上に構築された十勝川大津築堤の盛土崩壊状況を代表的に示している。これらの被災は、被災域・規模等で1993年釧路沖地震のそれを遙かに上回るものである。この理由として、今回の地震は釧路沖地震に比べて震源が浅く地震動が大きい、

地震動の継続時間が長いこと、などが挙げられている。なお河川堤防の破壊周辺地盤の盛り上がりが見られないものが多いことから、液状化に伴う盛土体内の崩壊が主因とみられる。

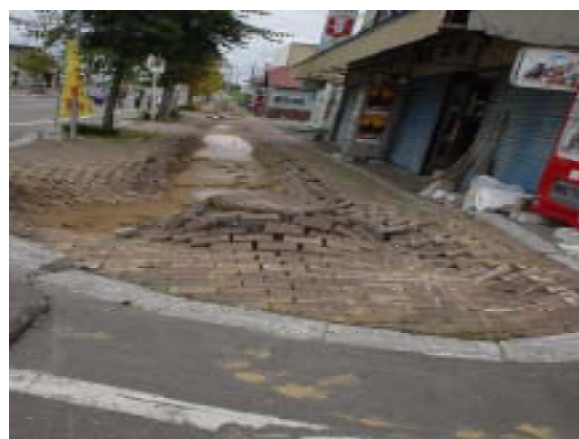
道路関係の被害としては、路面の陥没や沈下、橋梁被害、上部構造物の倒壊等、種々の地盤崩壊に起因する災害が発生した。図-5は豊頃駅前の下水道管理め戻し部の液状化による歩道の全面的破壊を示している。このほか道路盛土部を中心に被害が広がっている。この種の被害の多くは、特に沢地形や湿地上にある盛土区間で発生したが、被災箇所のいくつかでは、盛土法尻の周辺地盤に噴砂が確認された。

図-5 豊頃駅前歩道の液状化 歩道北側  
(帯畜大 土谷教授 撮影)

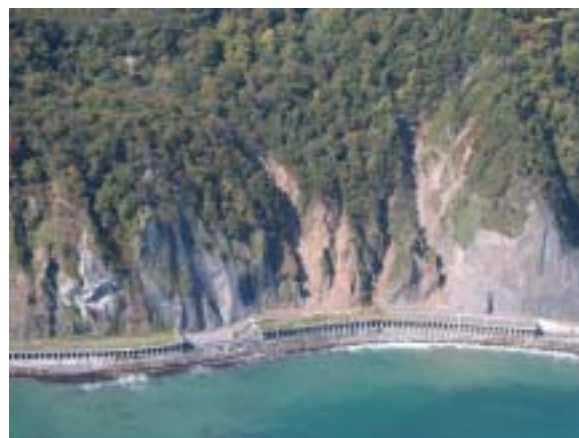
図-6 国道336号線 黄金道路斜面の土砂崩落

R336(広尾～襟裳岬)では、20数カ所で岩盤崩落あるいは落石が発生した。図-6はえりも町庶野～広尾町(通称黄金道路)で発生した斜面崩壊の状況を示している。図のほぼ第1覆道では、崩石土は覆道を乗り越え海岸に達するとともに、覆道出口付近で覆道明かり部から道路路面に崩石土が流入した。幸い人的被害は無かったものの、崩石量は約2,400m<sup>3</sup>に

達した。当該箇所は広尾町寄りで日高累層群(粘板岩および砂岩)、襟裳岬寄りで花崗岩類が主体の地質であった。なお当該地区では、地震発生から3日後(9月29日)に連続雨量69mmの降雨にみまわれたため、本地震およびその後の降雨によってこのような斜面崩壊が誘発されたものと予想される。

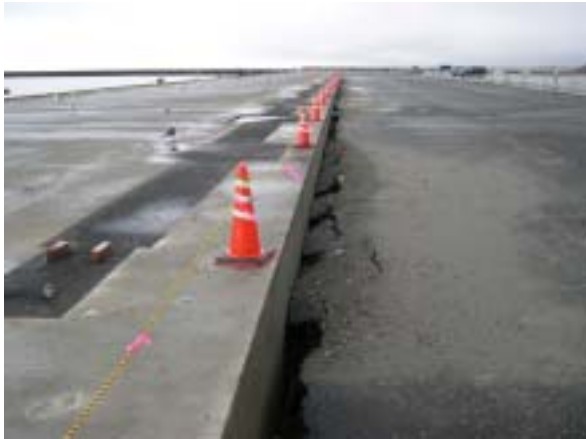
図-7 釧路港第4埠頭 段差発生

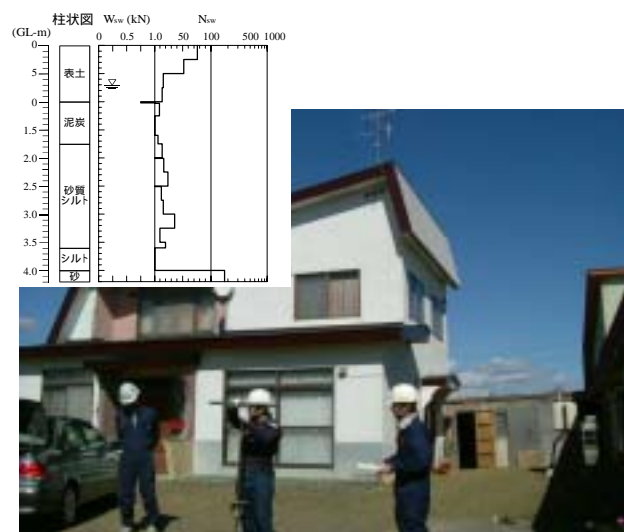
豊頃町大津では図-8に示した家屋が約1°奥の方向に不同沈下した。ここは湿地に低い盛土をして造成された所である。敷地内では噴砂も見られ、家の奥にある納屋内(盛土端に位置する)では写真に平行に地割れが発生していた。この宅地で行った図中に示すスウェーデン式サウンディング結果から、1mの厚さの盛土の下部に原地盤の泥炭層や軟弱なシルト層が堆積していた。地下水位はG.L.-0.7mと浅く、盛土の下部30cmほどは地下水位以下になっていた。従って、この飽和した部分が液状化して家屋の沈下や盛土端のすべりを発生させたものと考えられる。

図-8 盛土上で不同沈下した家屋(豊頃町大津)

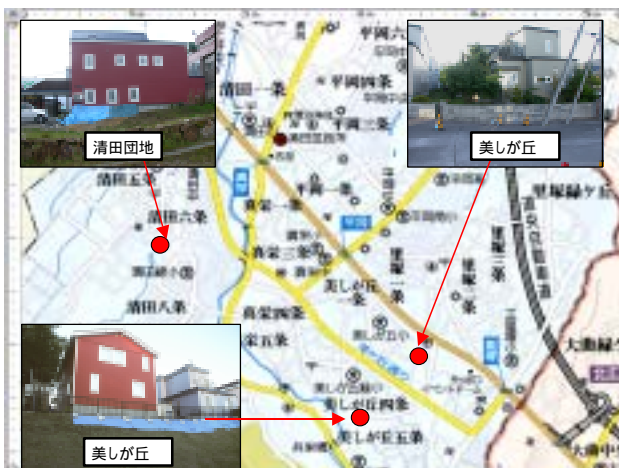
図-10 札幌市清田区の液状化と被災住宅

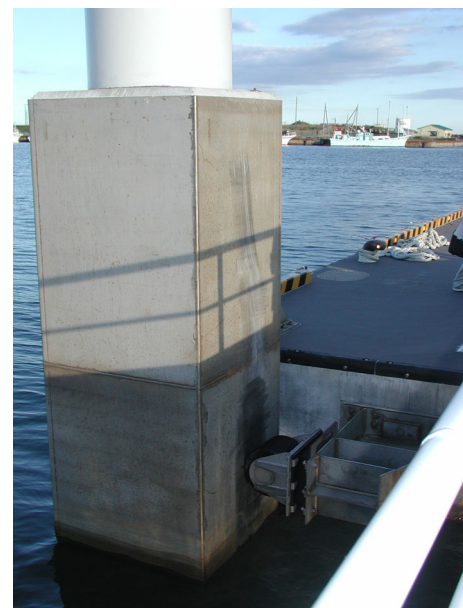
図-3, 4 は大津漁港の津波痕跡の例である。大津漁港でも津波の浸水があり、浮き桟橋も被害を受けた。浮き桟橋は図-4 のような 4 本の支柱を支えにローラーで上下する仕組みになっているが、津波により浮き桟橋が水平方向に力を受け、ローラーが破損してしまった。また港の入り口で津波による渦が観測されている。

図-4 大津漁港の津波痕跡の例(浮き桟橋)

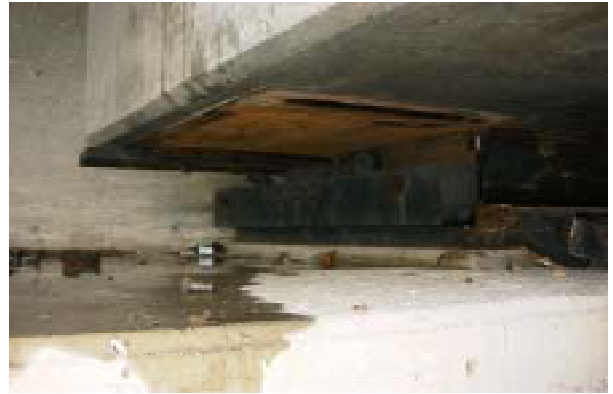
十勝河口橋は平成4年度に建設完了した大津近郊の十勝川河口に架かるコンクリート橋であり、橋長928m、主橋梁は100m+165m+100mのデビダーク工法によるコンクリート3径間連続桁であり、側橋梁として右岸側の3@63.3m=189.9mの3径間連続コンクリート箱桁橋および左岸側の3@61.3m=183.9mの同じく3径間連続コンクリート箱桁橋がある。被害は側橋梁、特に左岸側の連続桁に集中し、橋台部で橋軸直角(上流)方向に最大67cm程度上流側に移動し(写真1)、支承部に大きな損傷が発生した。

写真1 浦幌側橋台上で上流方向へ桁が移動(67cm、十勝河口橋)

本格復旧の工事中である。本格復旧は水平移動した桁をスライドさせ、橋軸線を元に戻すとともに、支承の新設を行うことになっている。架橋地点近傍で得られた観測波形(大津港、直別)による最大加速度応答スペクトル( $gal$ )( $h=0.05$ )によれば平成14年度版道路橋示方書レベル2(タイプ)の基準を越える値が直別EW成分(固有周期0.35secおよび0.6secあたり)および大津港NS成分(0.4secあたり)に見られるとともに、固有周期1.6secあたりに大きなピークが見られる特徴がある。

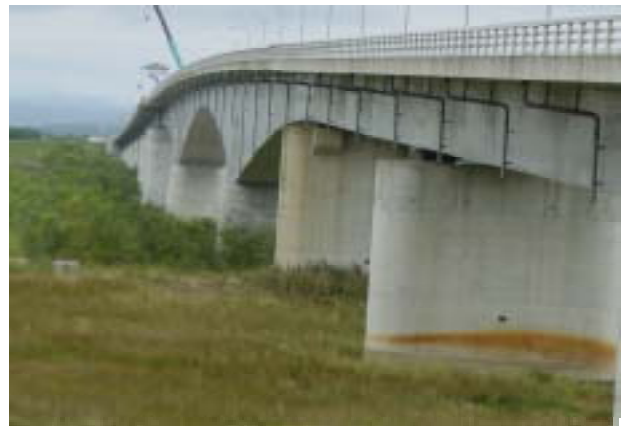
また写真2は右岸側から左岸側を撮影したものであるが、写真左側の左岸側で橋梁地覆が上流側に折れ曲がっている状況が見られる。これは路面上の白線の折れ曲がりからも確認できた。現在は応急復旧工事として、上部工の安定化と余震対策としての落橋防止のための工事を終了して10月7日に開通させ、平成16年1月現在

写真2 遠方左岸側の橋軸折れ曲り(十勝河口橋)

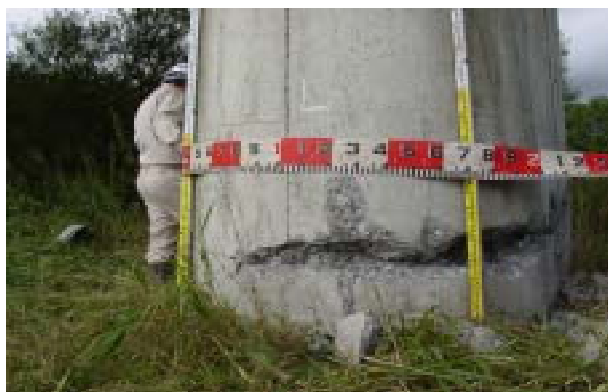
被災直前まで耐震補強および架け替え工事の計画中であり、その作業中に被災したものであり、本格架け替えが早急に必要である。被害は主橋梁支承部（写真3）および側橋梁の橋脚に対して発生した。（写真4、5）橋脚被害は典型的な曲げ破壊であり、写真6に示すような鋼板接着補強により応急復旧を実施した。千代田大橋は現在新設橋の設計を実施している。

写真4 千代田大橋側径間部橋脚の被害（1）

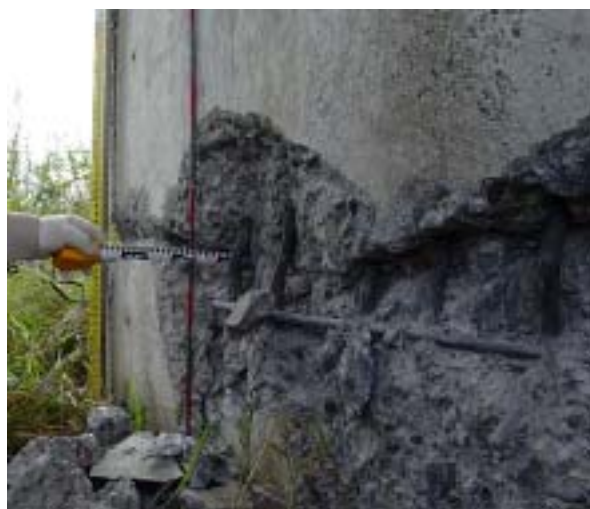
写真5 千代田大橋側径間部橋脚の被害（2）

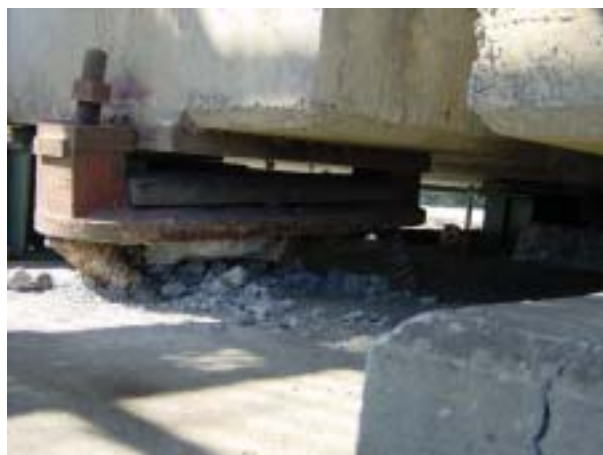
歴舟橋は一般国道336号の広尾町（十勝港）近郊の橋梁で、橋長553.6m、連続15連の単純コンクリート桁橋（15@36.0m）であり、昭和47年に架設された。被害は支承部に集中している。広尾における観測波形による最大加速度応答スペクトル結果によればNSおよびEW成分とも0.3secあたりで3G近い値が得られている。（ $h=0.05$ ）被害状況を写真7に示すがアンカーボルトの抜けや支承台座の損傷が大きくなっている。緊急対応状況を写真8に示している。

写真7 歴舟橋 アンカーボルトの浮き上がり

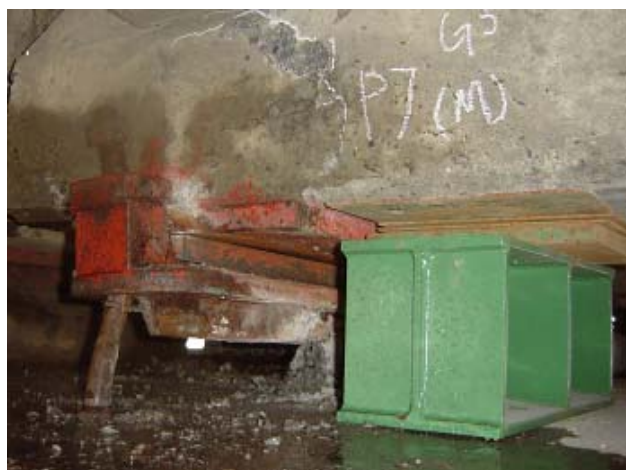
写真8 歴舟橋 支承部の仮受け

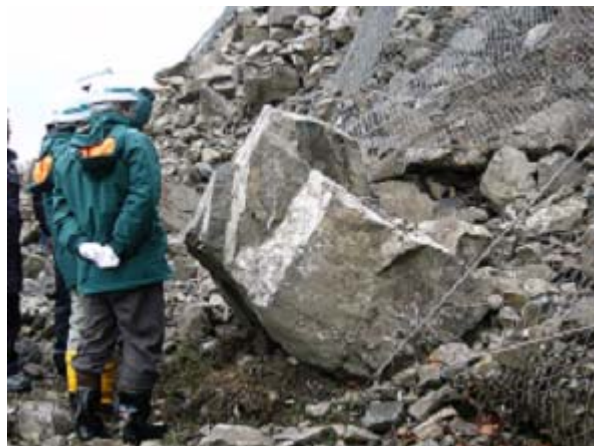
写真10 ほしば覆道上部の落石(大きさ2m)

覆道を設計する際の落石規模としては、砂岩、泥岩などの断崖の岩種を特定し、2m程度の岩体を想定しており、今回の崩落は想定範囲内であった。

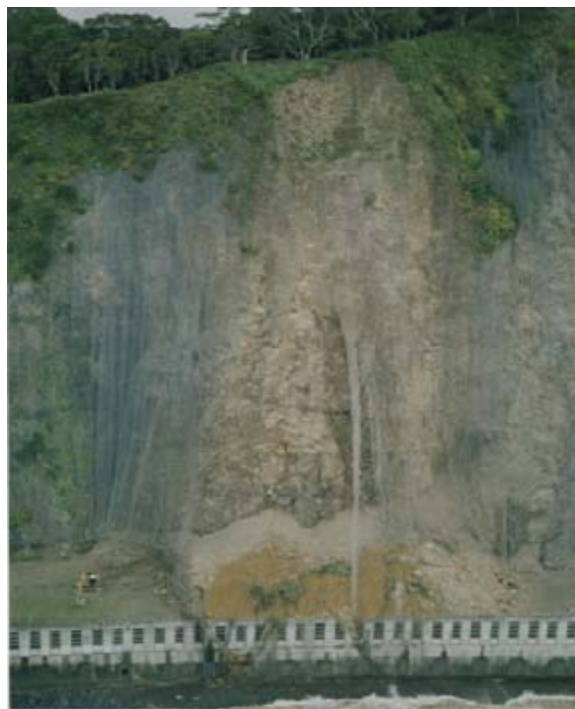
写真11、写真12は国道336号の広尾・襟裳岬間のほしば覆道上部の落石、土砂崩落状況を示している。崩落範囲は覆道のポケット部分にほぼ入っており、覆道本体に影響は及んでいない。現在はポケット部の土砂を取り除いて余震に備えている。

写真11 ほしば覆道上部の崩落(1)

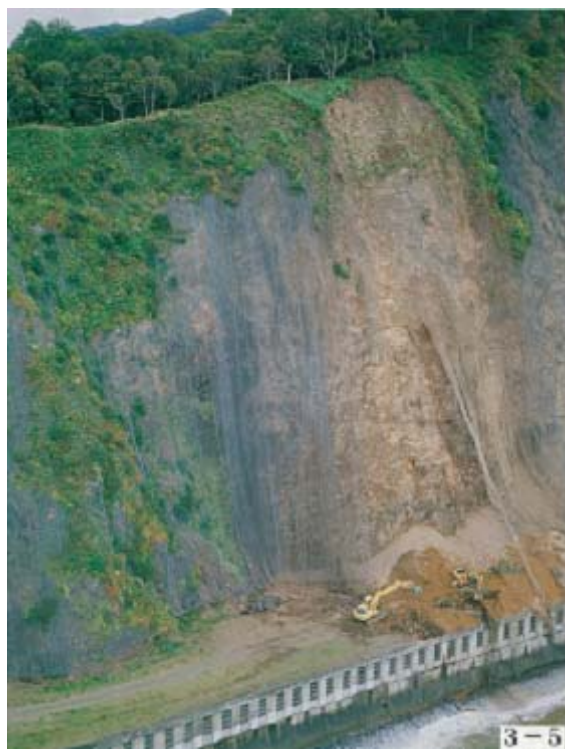
写真12 ほしば覆道上部の崩落(2)

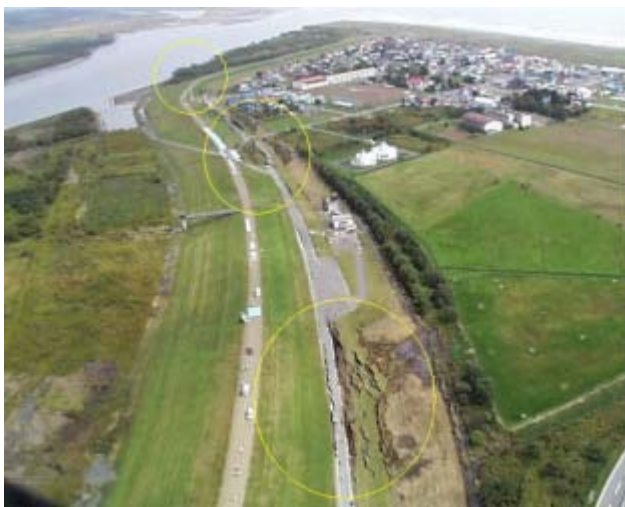
調査地点は、十勝川河口から 2.9～3.6km 上流部である。堤内側のり面に腹付けされた管理用道路が崩壊した(写真 - 1、2)。地震後のボーリング調査では、地表面から砂質土が 2m 程度の厚さで分布し、その下位には粘性土と砂質土の互層が分布している。基盤の砂質土およびその下層の粘性土の  $N$  値はいずれも 5 程度である。変状後の堤体内の水位はかなり高く、堤体中央部で地表面から約 4m 程度あがっている。地震前の地下水位は不明であるが、崩壊跡の亀裂に噴砂跡が確認されたこと、管理用道路の粒度組成は堤体本体と比較して細粒分が少ないこと、堤体本体には大きな変状はみられないことから、この区間の崩壊は、管理用道路の地下水位以下にある盛土の液状化に起因している可能性が高いと考えられる。

写真 - 1 十勝川右岸大津築堤 (提供：北海道開発局)  
崩壊した堤内側の管理用道路

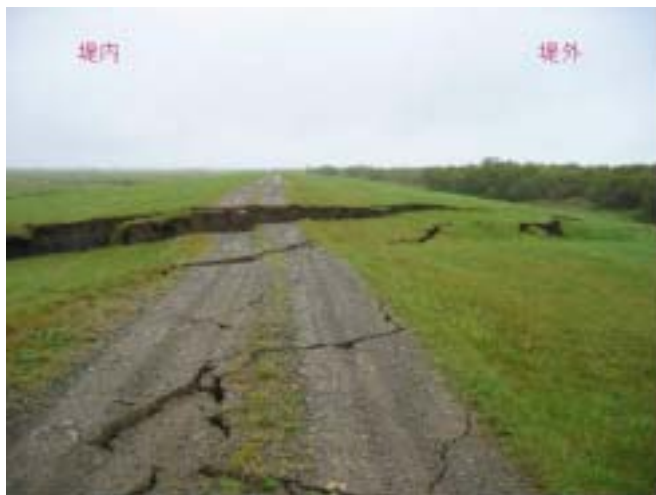
調査地点は、十勝川河口から約 4.8km 上流部である。ここでは写真 - 3 に示すように堤防天端に横断方向の亀裂・段差が発生した。1968 年に樋門を設置しウツナイ川の河道を切り替えた箇所であり、亀裂の方向と旧河道の方向が一致している（写真 - 4）。また、堤内側のり面には馬蹄形状にすべりが発生した。崩土によって堤内排水がふさがれたが、周辺地盤の隆起はなかった。

地震後のボーリング調査によると、旧河道は砂質土と礫質土で埋め戻されている。地震後の地下水位はほぼ基盤面近くにある。調査時点では確認できなかったが、堤内側のり尻周辺に噴砂跡が確認されたとの報告があり、旧河道跡を埋め戻した砂質土の液状化が変状に関わっていると考えられる。

写真 - 3 十勝川左岸ウツナイ築堤（提供：北海道開発局）  
横断方向に発生した亀裂・段差

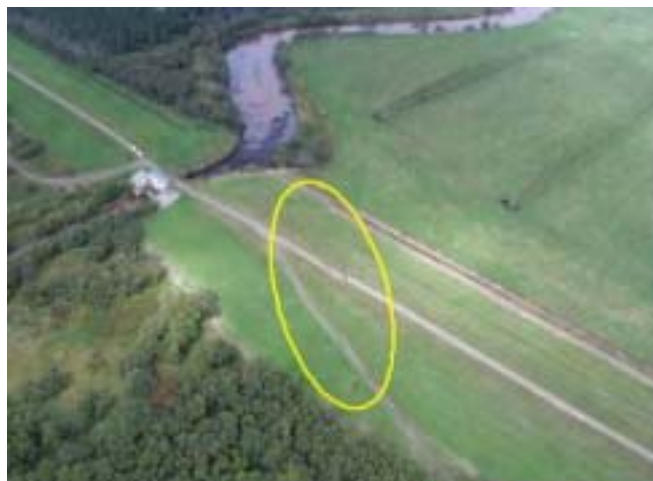
写真 - 4 十勝川左岸ウツナイ築堤（提供：北海道開発局）  
旧河道にそって亀裂が発生した様子が見える

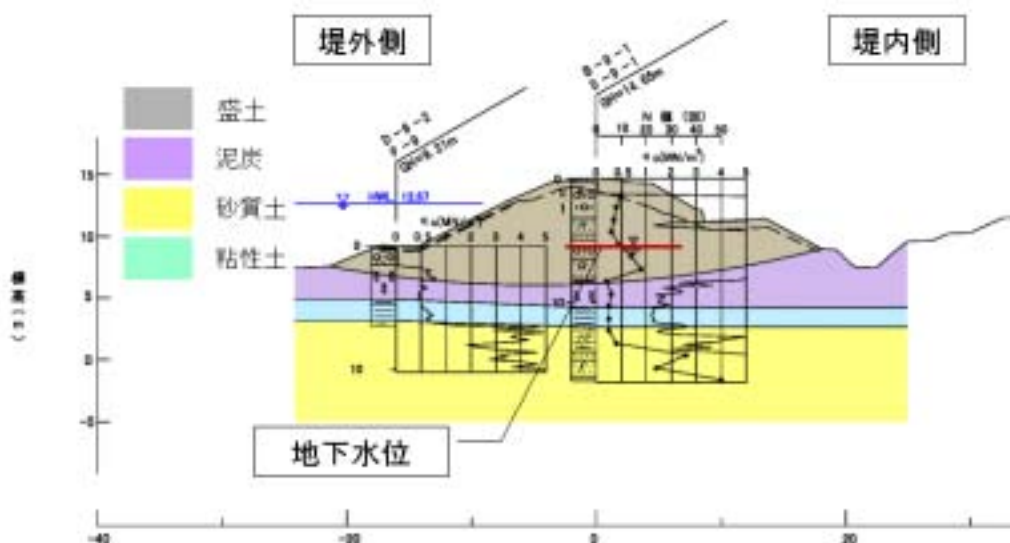
図 - 2 牛首別川右岸築堤における被災断面

調査地点では、堤内側のり面が沈下し、側方にはらみだしていた（写真 - 5）。崩土の亀裂から土砂が噴出していた。周辺堤内地の排水は滞水しており地下水位は高いと推定された。この断面でのボーリング調査によると、図 - 2 に示すように厚さ 5m 程度の泥炭が地表面に分布しており、堤体中央部では 2m 程度に圧密されている。素地の泥炭のコーン指数は  $q_c = 500\text{kN/m}^2$  程度で、堤体下では  $q_c = 1500 \sim 200\text{kN/m}^2$  である。堤体下の泥炭の強度増加は、 $N$  値からも推測され、素地のほぼゼロから 4 ないし 5 に変化している。泥炭層の下位には厚さ約 2m の粘性土が分布し、その下位には砂質土が分布している。地震後の堤体部分の地下水位は、堤体中央部では基盤泥炭層から 3m 程度あがっている。噴砂と堤体土および泥炭層下位の砂質土の粒度組成は明らかでないが、この区間の変状は、1993 年釧路沖地震での堤防崩壊に至る機構として指摘されたように<sup>1) 2)</sup>、基盤泥炭の圧密沈下により地下水位以下に

没した堤体盛土の液状化が関わっている可能性が高い。

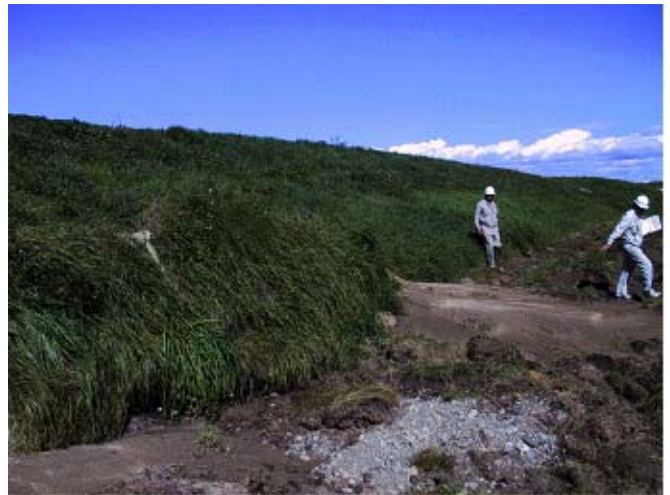
写真 - 5 牛首別川右岸築堤

堤内側のり面の崩壊 崩土の亀裂から土砂が噴出していた

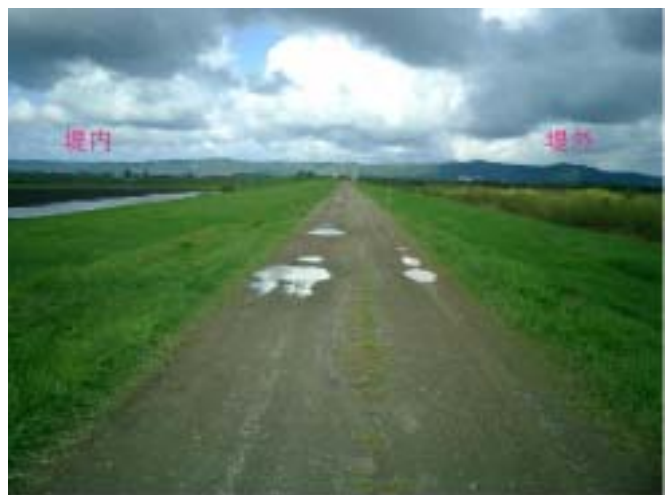
写真 - 6 十勝川右岸統内築堤

釧路沖地震の災害復旧でサンドコンパクションパイルとドレーン工が実施された箇所は軽微な被害に収まっている

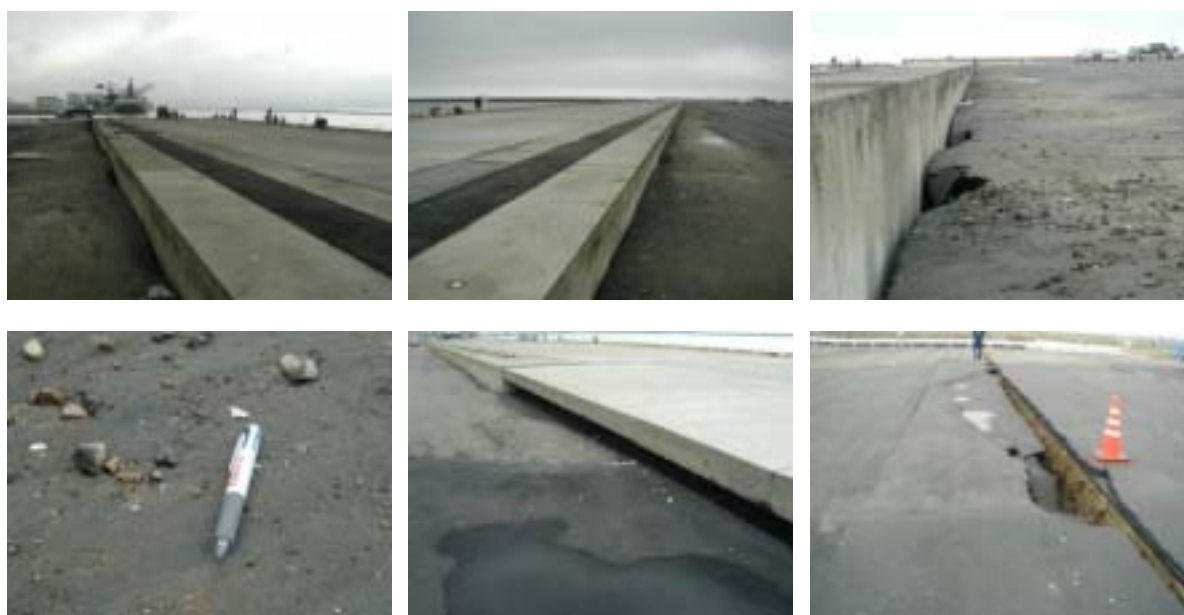
釧路西港第四埠頭-14m岸壁（図-8中の ）の断面図、被害写真を図-10および写真-1に示す。ケーソン直背後地盤は沈下し、施設全長にわたって段差（最大60cm程度）が発生した。またこのケーソン直背後の段差発生箇所では噴砂が残っていた箇所がいくつかあり、粒径が数センチメートルの石も含まれていたが、これらは水道管敷設時の埋戻砂であることが明らかとなっている。ケーソン背後の埋土はセメント系の固化処理土（母材は砂質系）であり、岸壁法線は最大で20cmほど海側に迫り出したが、法線の大きな乱れは見られなかった。この岸壁は将来クレーンを設置予定でありケーソン上にレール基礎が敷設されているが、クレーン設置予定のない箇所では高さ数十センチメートルの空洞がエプロン下部に発生していた。ケーソン背後地盤のアスファルト舗装ではクラックが生じ、岸壁法線から約40mの範囲にまで及んでいた。大きなクラックからはアスファルト舗装・路盤・路床・処理土が色の違いが明瞭に見て取られ、触診により強度差が明らかに区別できた。

写真-1 釧路西港第四埠頭-14m 被害状況

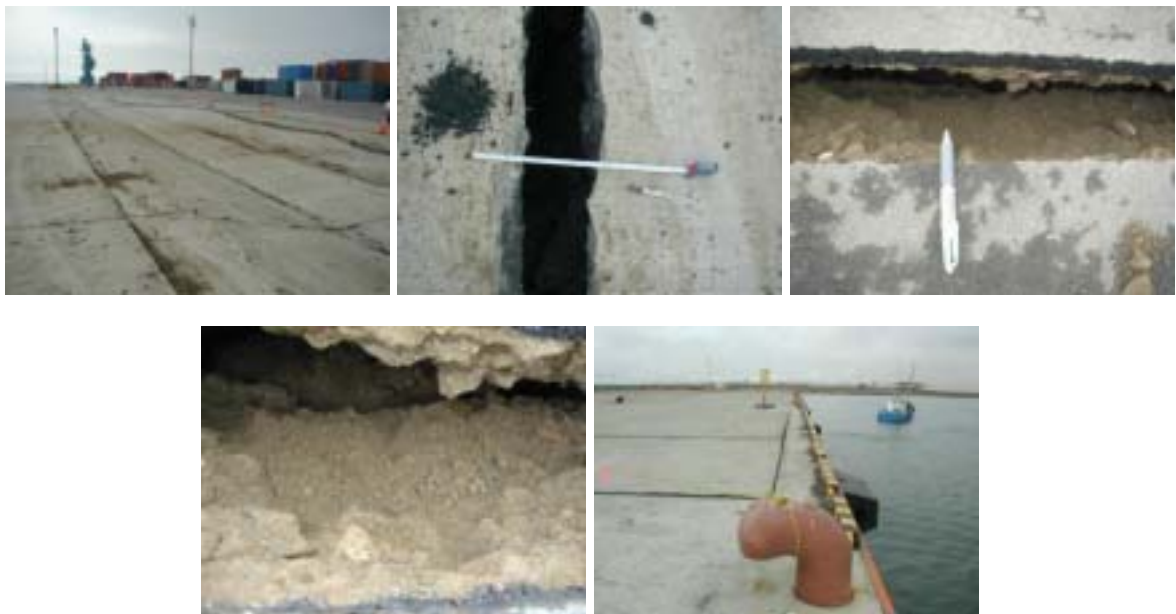
釧路西港第四埠頭-10m岸壁（図-8中の ）の断面図，被害状況を図-12および写真-3に示す．第四埠頭では，この岸壁の被害が最も大きかった．岸壁法線の極端に大きな乱れは観察されなかったが，壁体は最大で40cm程度海側に迫り出していた．ケーソン背後のエプロン部は折損して沈下，陥没（7～80cm程度）し，コンクリート舗装のひび割れ幅は最大で30cm程度であった．この岸壁での埋土もセメント系の固化処理土である．岸壁付近に噴砂は見られず，液状化は発生していないと考えられる．

写真-3 釧路西港第四埠頭-10m 岸壁被害状況

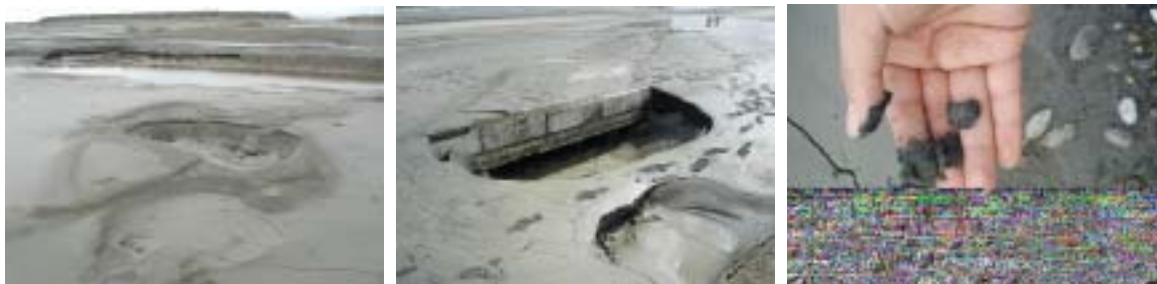
写真-4 釧路西港第四埠頭 港湾埠頭用地（道路）における液状化の様子

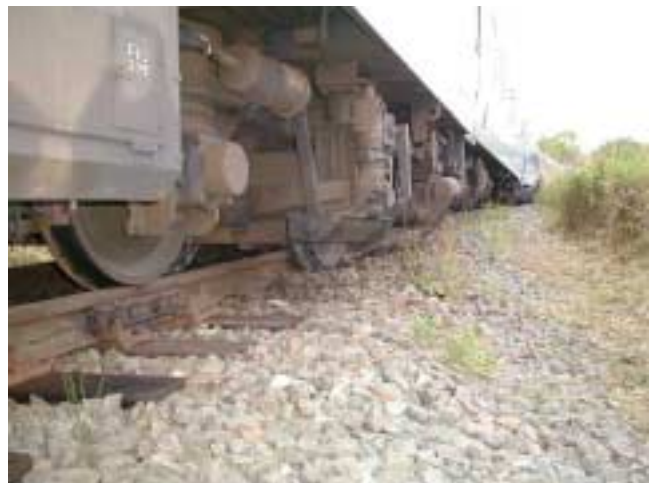
報告によれば，駅構内の分岐器をおよそ 50km/h で走行中，地震を感知して急制動をかけたが列車は約 100m 走行後に脱線，さらにその後 32m 走行して停止した．

写真 - 3 列車の脱線状況

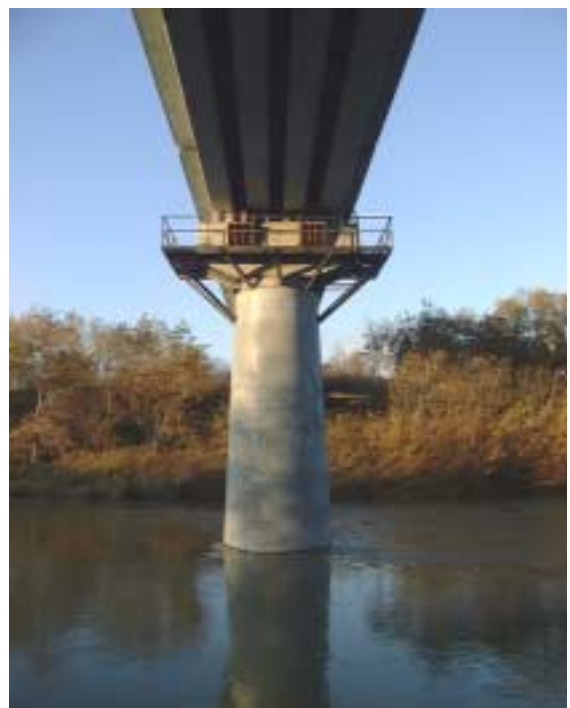
写真-4 浦幌川復旧完了

損傷位置は，橋脚躯体の軸方向鉄筋の途中定着部で，曲げによる損傷を受け，かぶりコンクリートが剥落し，軸方向鉄筋が大きく変形した．

浦幌川橋梁2 P 橋脚は、軸方向鉄筋の途中定着部が損傷したため、応急対策として損傷箇所のコンクリートを撤去後、帯鉄筋を配置し無収縮モルタルにて断面修復を行った。

その後、R C 巻き立てによる途中定着部の補強も行った。補強は、基部の最大耐力に対して途中定着部で損傷を受けないように、軸方向鉄筋と帯鉄筋を配置した。なお、基礎構造物への負担を増加させないよう基部の補強は避けることとしR C 巻き立て部の軸方向鉄筋はフーチングに定着しなかった。また、R C 巻き立ての厚さは12 cmとし、軸方向鉄筋および帯鉄筋を配筋後鋼製型枠を設置しコンクリートを打設した。なお、本橋脚では基部の損傷はなかった。

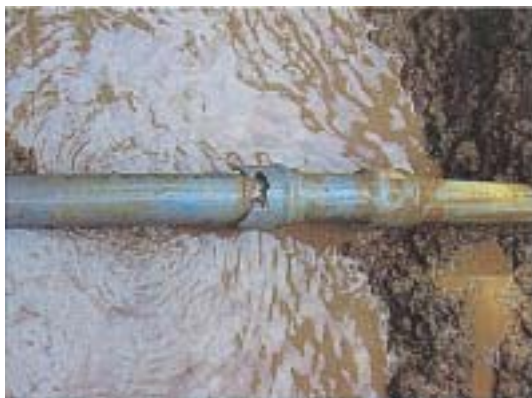
写真-2 75 VPのRR継手の破損

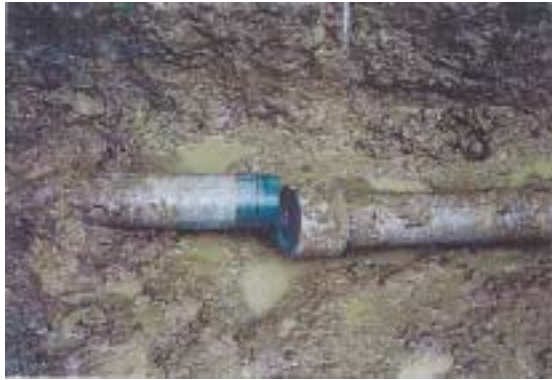
写真-3 150 ACP の継手の抜け
